**PROCES-VERBAL
DESCRIPTIF**

**L'AN DEUX MILLE VINGT DEUX
ET LE VINGT-HUIT JUILLET**

LOTS n°1, 2 et 3 situés au sous-sol et au rez-de-chaussée du bâtiment :

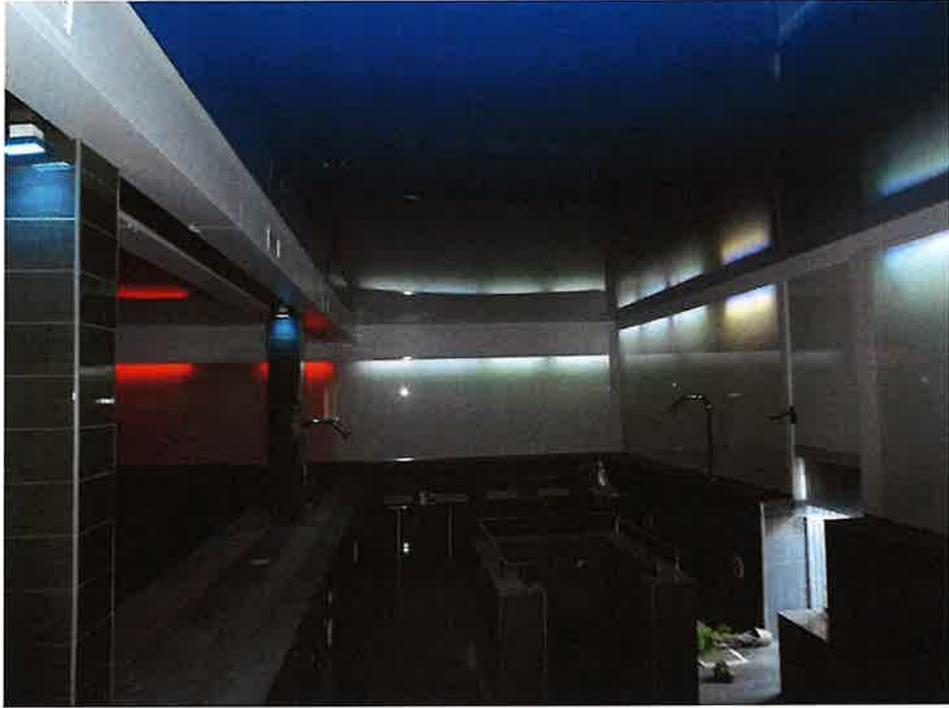
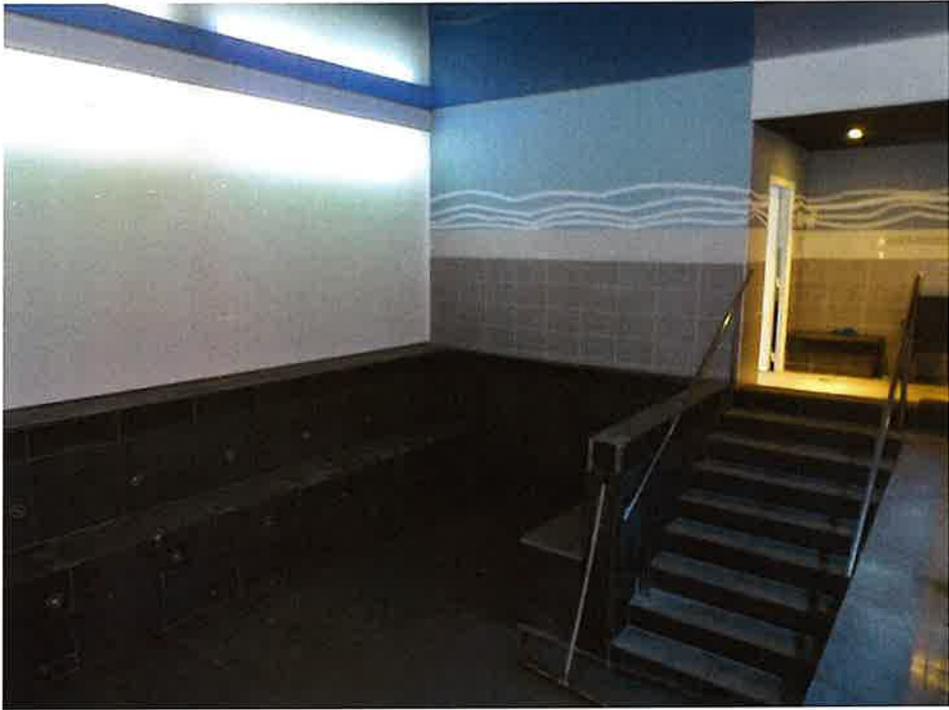
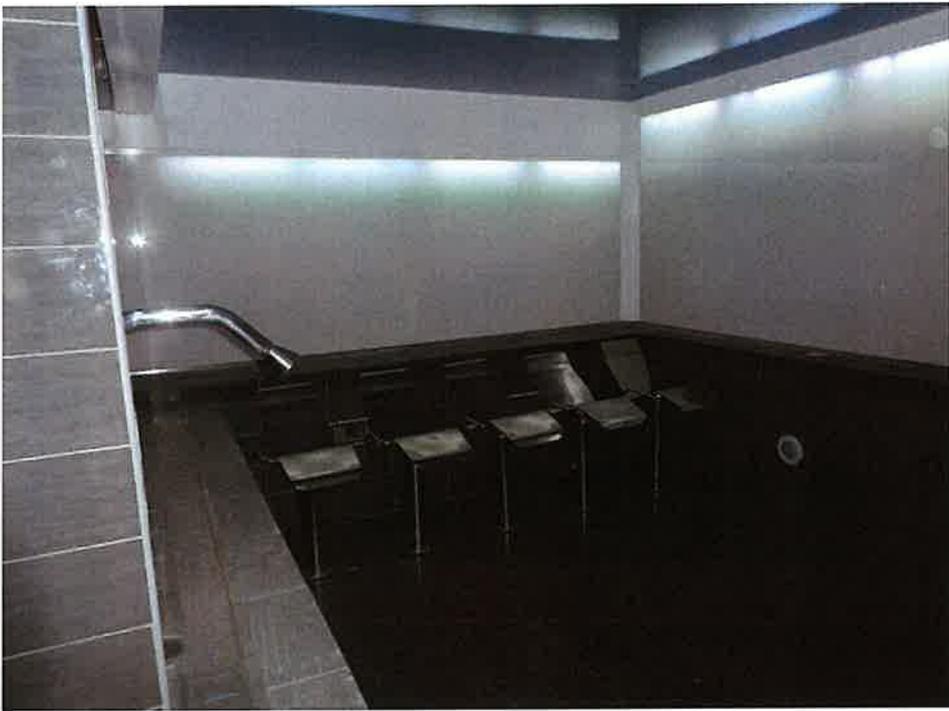
Premier bassin : bassin espace détente :

Il m'est précisé par Monsieur DHERSIN qu'il y a des malfaçons au niveau de l'étanchéité de tous les bassins notamment avec une problématique de réalisation non conforme des joints, générant une surconsommation d'eau et d'électricité très importante. Monsieur DHERSIN me déclare que l'étanchéité défectueuse a été effectuée par la société MHD SOL dont la garantie décennale pourrait être actionnée à ce titre.

Il est pourvu d'un ensemble de jets massants et de sièges de massage. L'ensemble du bassin est en granit.

Importants désordres sur l'étanchéité des bassins de la balnéothérapie.

Un budget prévisionnel selon Monsieur DHERSIN de 100 000 € pour la remise en état étanchéité du lot bassins.

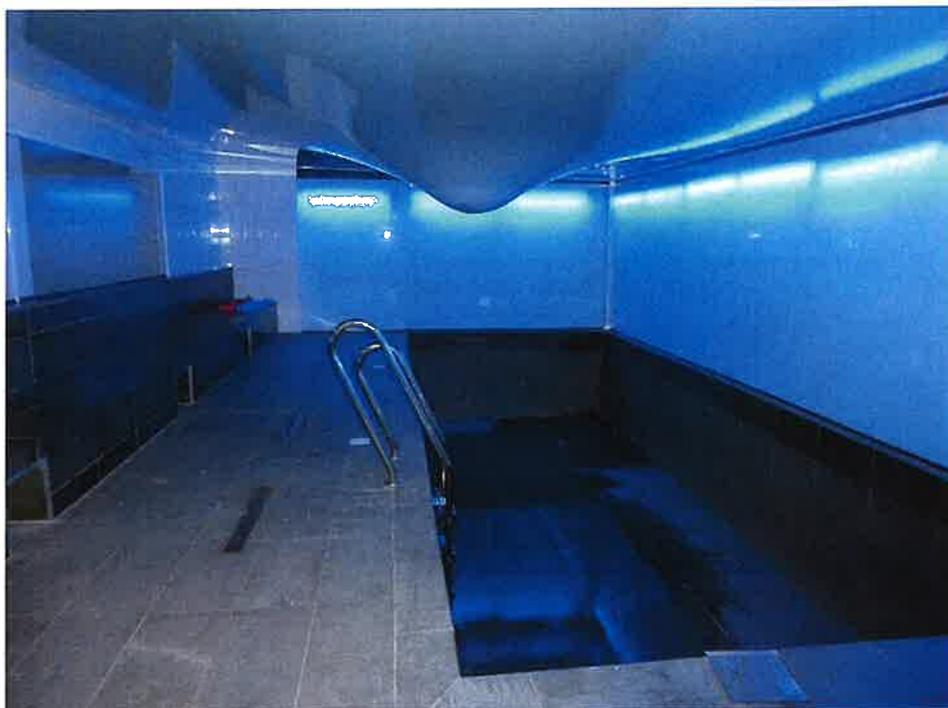
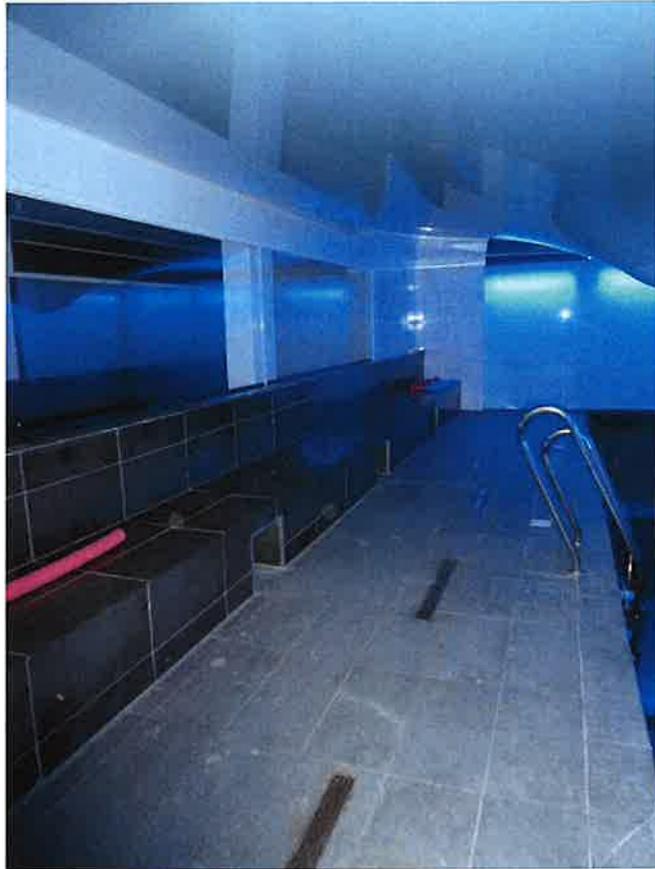
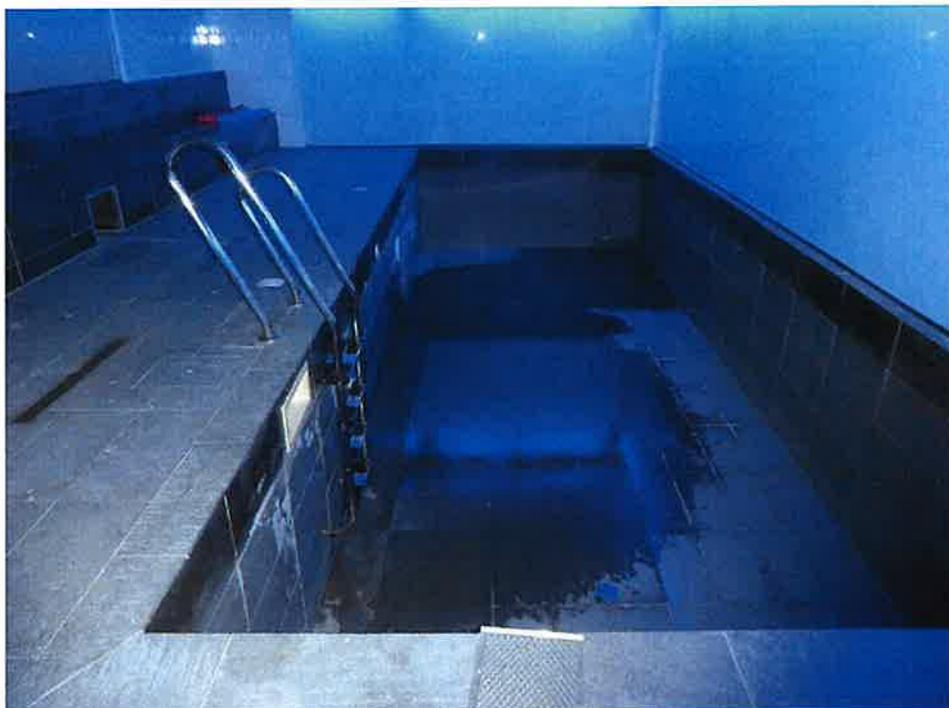
Il y a ensuite un ensemble de deux hammams ; le premier hammam dit « *hammam tiède* » structure granit et il y a dans ce hammam un bassin et un plafond PVC tendu.

Il faut signaler une problématique au niveau du plafond qui s'affaisse avec une fuite d'eau à l'étage supérieur.

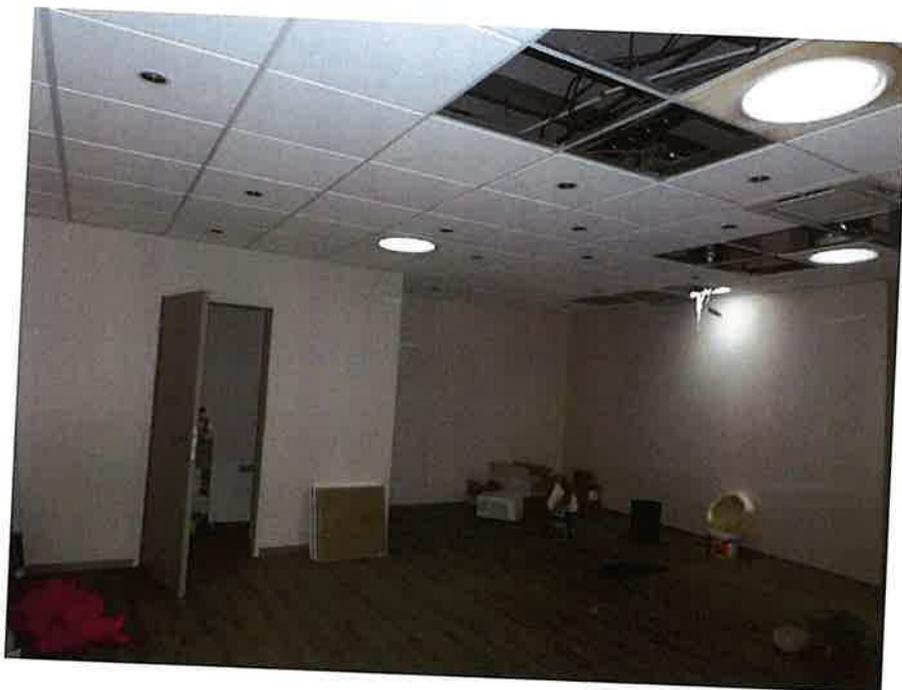
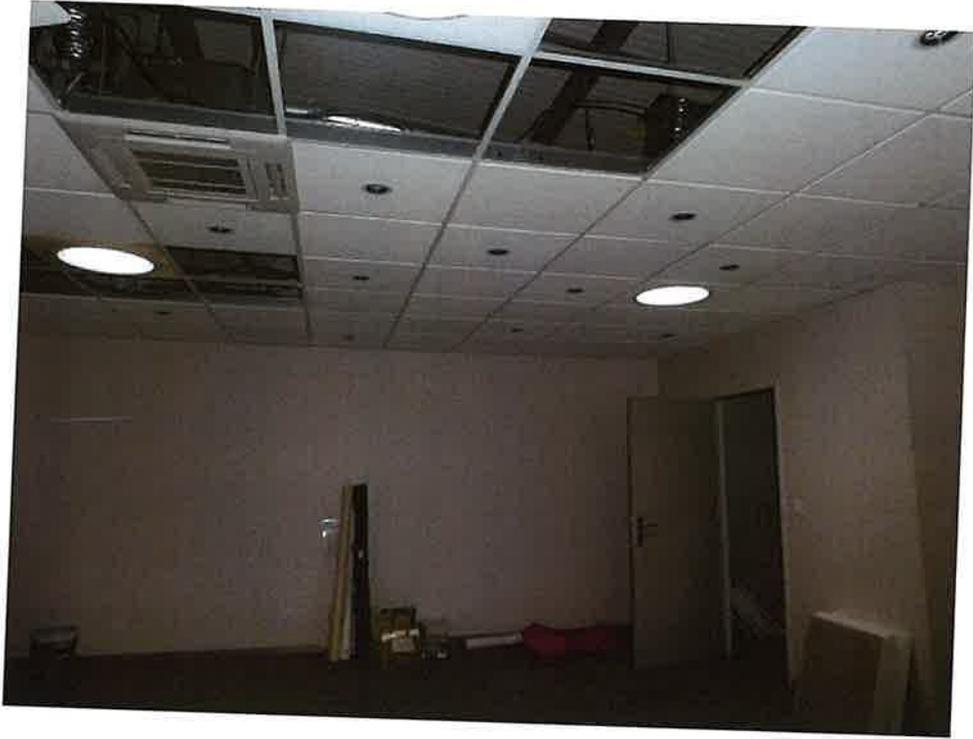
LOTS 6 ET 12 situés au 1^{er} étage

En plafond, il y a un système de faux-plafond sur cadre. Plusieurs dalles sont déplacées, certaines présentent des auréoles.

Monsieur DHERSIN m'indique qu'il y a eu un dégât des eaux et que la fuite a été identifiée.
