PROCES-VERBAL DE CONSTAT

PROCES-VERBAL DE DESCRIPTION DES LIEUX

Certifie m'être transporté ce jour à 09h45, 5, rue des Pontets à BORDEAUX, où à
l'occasion d'une procédure d'expulsion en la présence de la Force Publique,

Ce bien se situe commune de BORDEAUX :
6 rue Gensan,
5 rue des Pontets,
Figurant au cadastre :
Section DO n°294
Section DO n°295

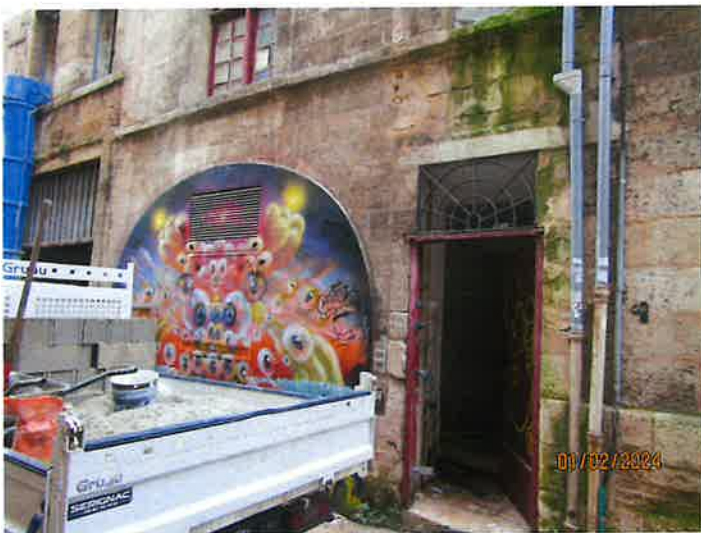
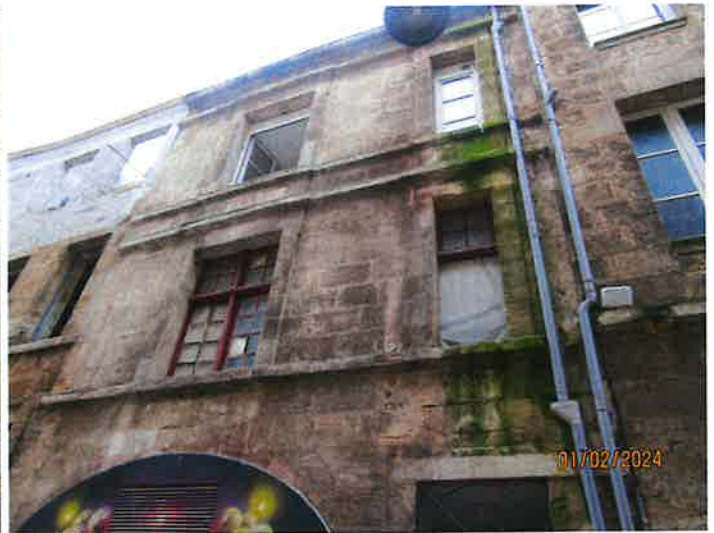
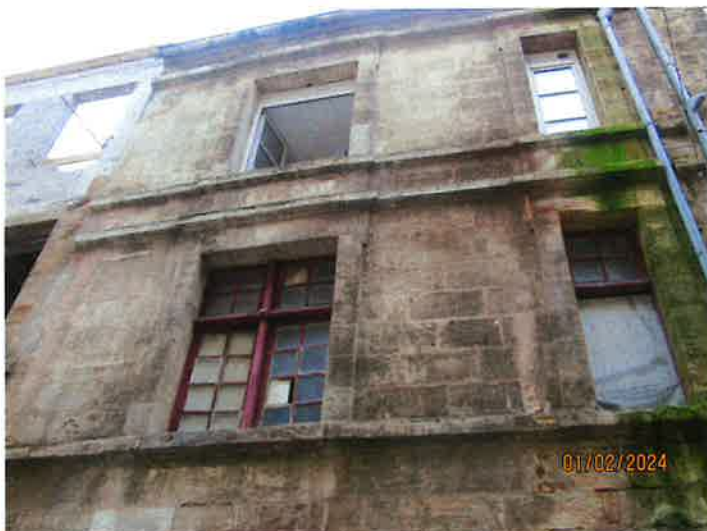
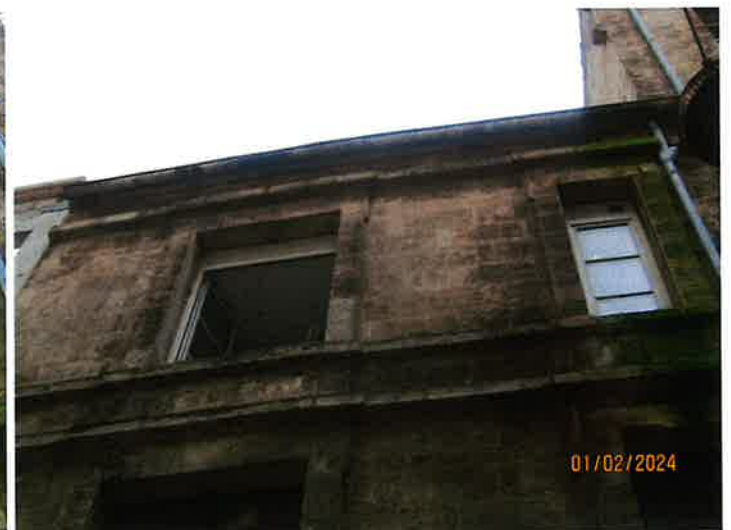
1/ - Façade côté rue :

La façade en pierre est visuellement en bon état. Sur toute la hauteur, côté droit, elle a verdi et je note la présence de mousse.

Au premier étage je constate la présence d'une fenêtre en bois, ancienne, en mauvais état et d'une autre sur le côté droit, obstruée par une planche de contreplaqué.

Au deuxième étage, une fenêtre en PVC abîmée et une autre plus petite en PVC en bon état.

Corniche avec mousse au sommet.

La porte d'accès à cet immeuble est une porte en bois qui a été forcée et cassée.

Les lieux seront murés après nos opérations.

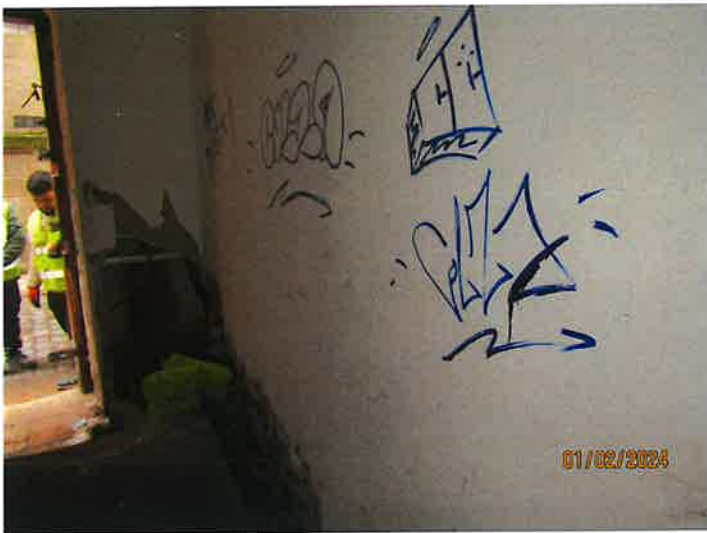
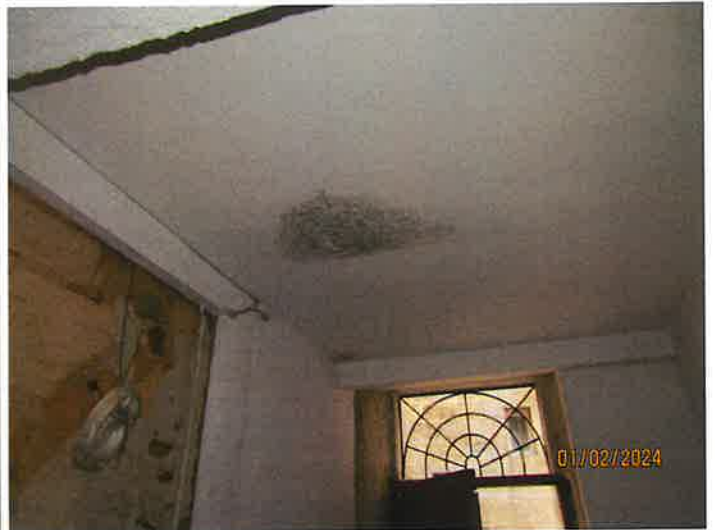
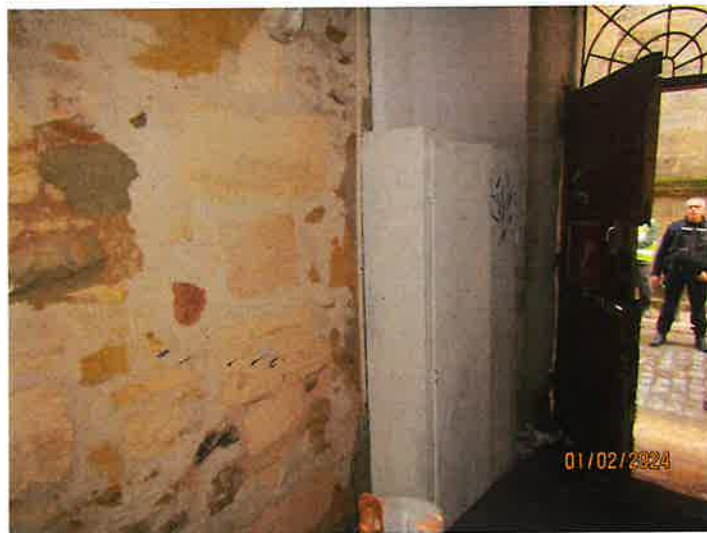
2/ - Entrée de l'immeuble :

Les lieux ont été squattés depuis plusieurs mois et sont donc très sales.

Le mur coté gauche comporte un doublage type BA13, recouverts de tags ; Sur la droite, il s'agit d'un mur en pierre.

Le plafond comporte un doublage type BA13, laissant voir des taches d'humidité.

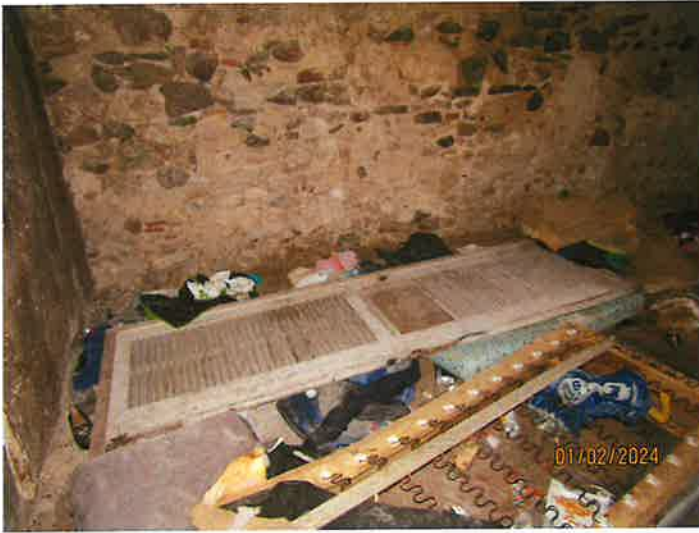
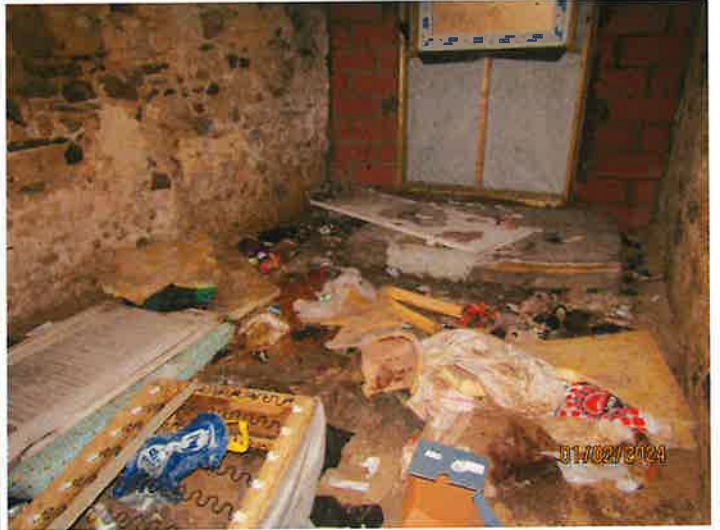
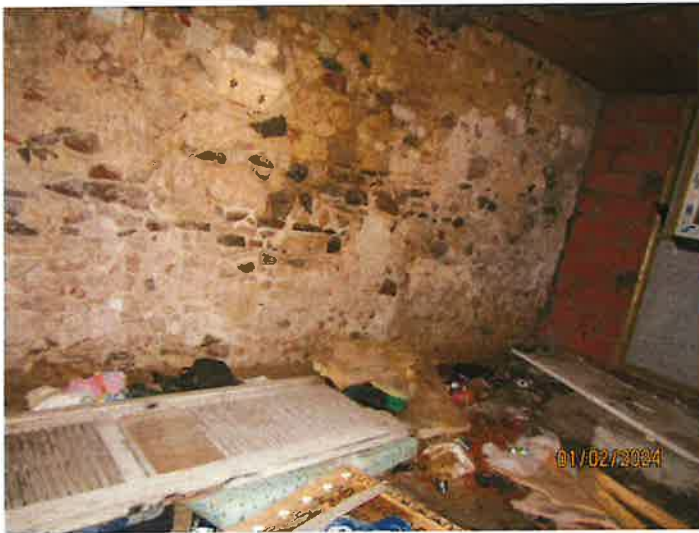
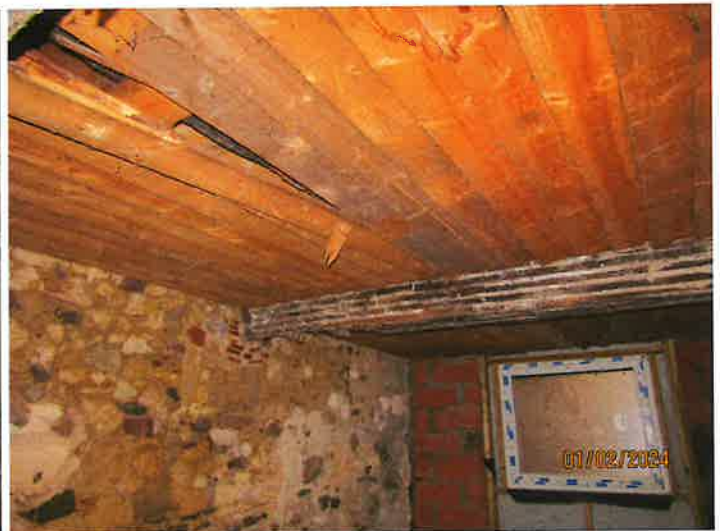
3/ - Seule pièce du rez-de-chaussée, au fond et à gauche (surface mesurée par le Cabinet VERDIER : 19,21 m²) :

Les murs ne comportent aucun doublage et sont restés bruts de pierre.

Une fenêtre en PVC permet un éclairage de cette pièce à partir d'une cour intérieure. Cette fenêtre a été sécurisée et vissée de l'intérieur, compte tenu de la situation.

Les lieux ont été squattés et sont dans un état répugnant.

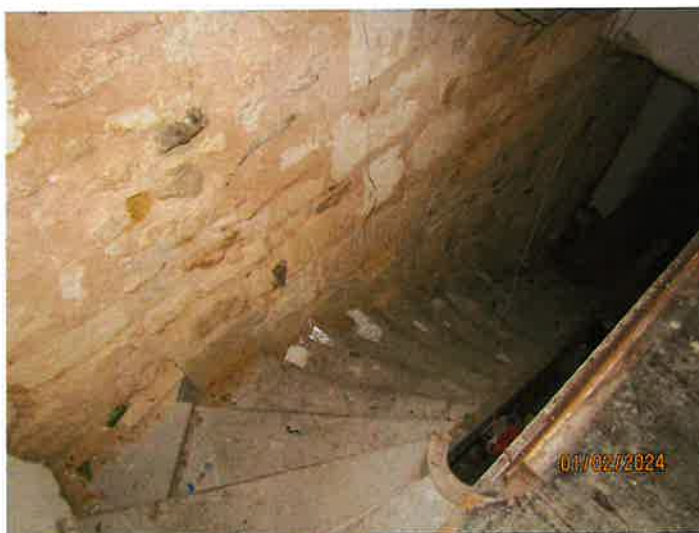
Un escalier en bois en mauvais état, permet d'accéder au premier étage.

Sur le côté droit de la cage d'escalier, présence d'un mur en pierre et ensuite au niveau du palier, la cloison séparative de l'appartement du 1^{er} étage, est constituée d'un matériau dur.

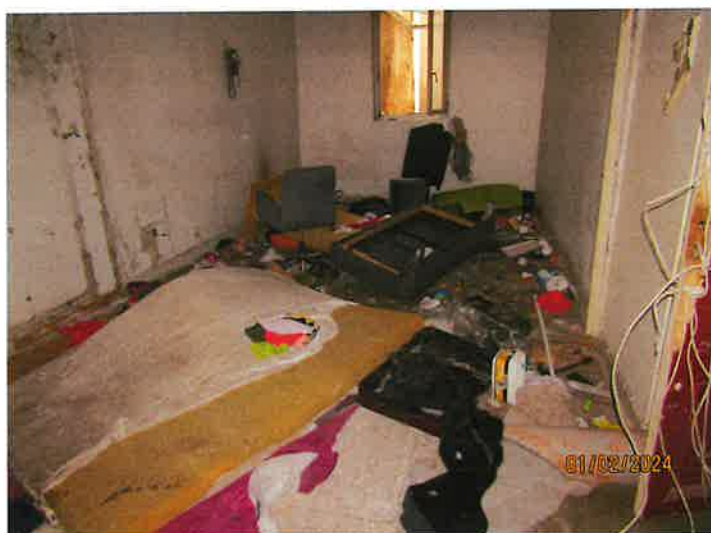
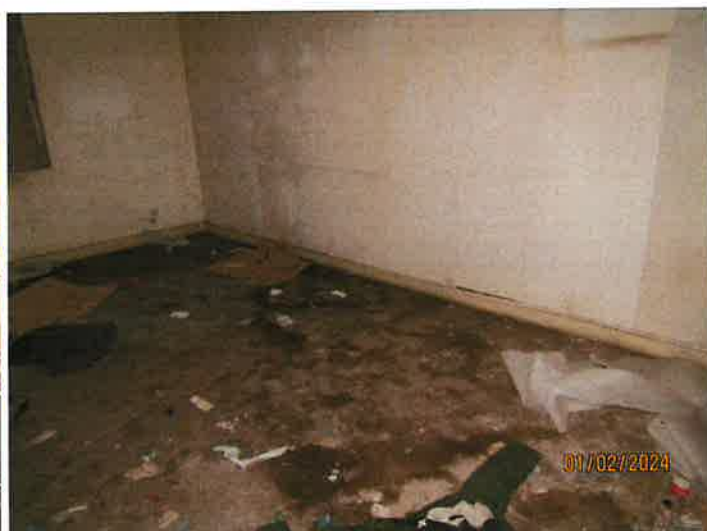
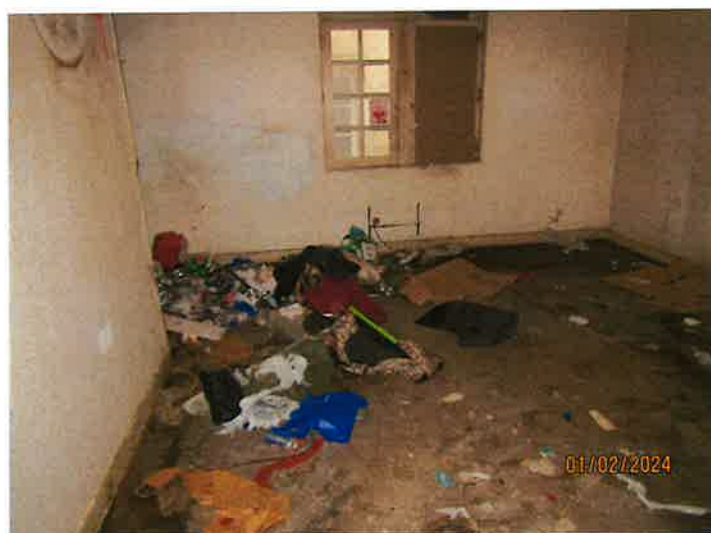
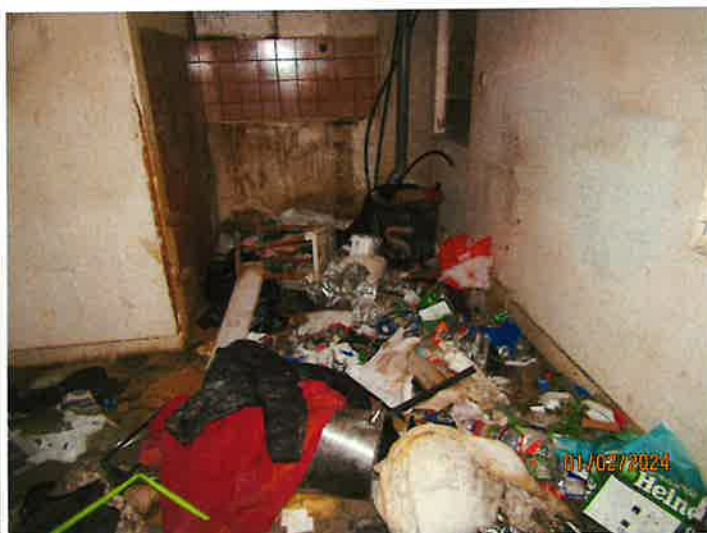
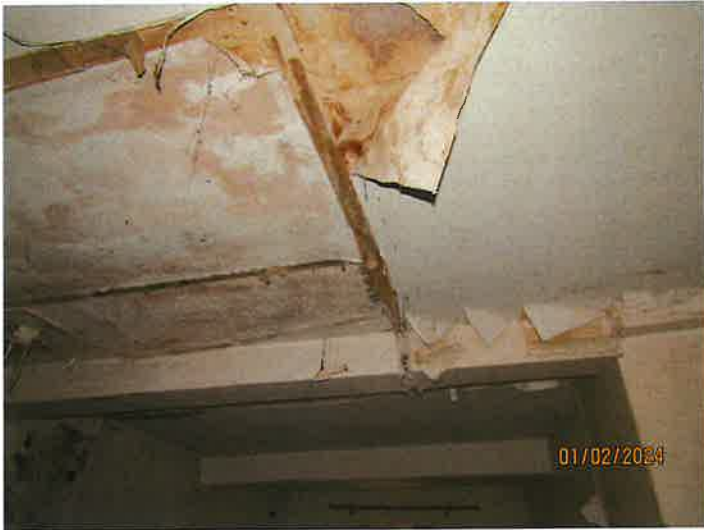
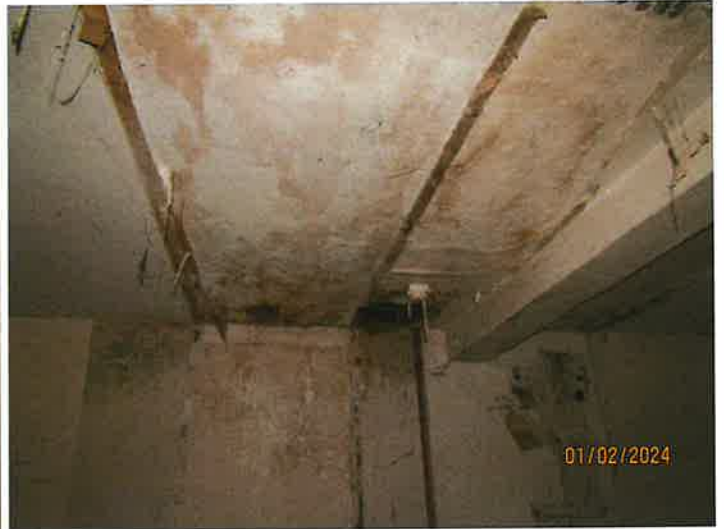
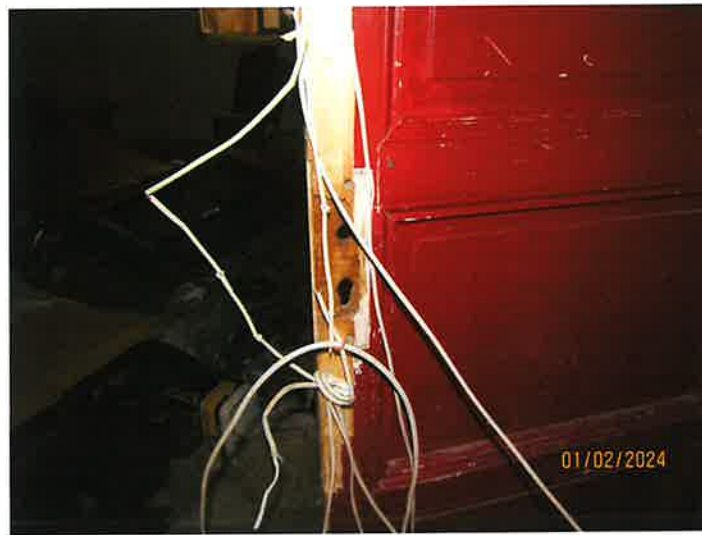
4/ - Appartement au 1^{er} étage (surface mesurée par le Cabinet VERDIER : 44,26 m²) :

La porte d'accès est cassée.

Le plafond en doublage type BA13, est en très mauvais état.

Au plafond, présence d'une poutre porteuse coffrée, puis doublage type BA13, avec auréoles d'humidité.

Plancher au sol, très sale.

Une fenêtre en bois, ancienne, dégradée donnant sur rue et une ayant disparu et obstruée et renforcée par une planche de contreplaqué et des traverses métalliques.

Sur cour, une fenêtre en PVC dans un état moyen.

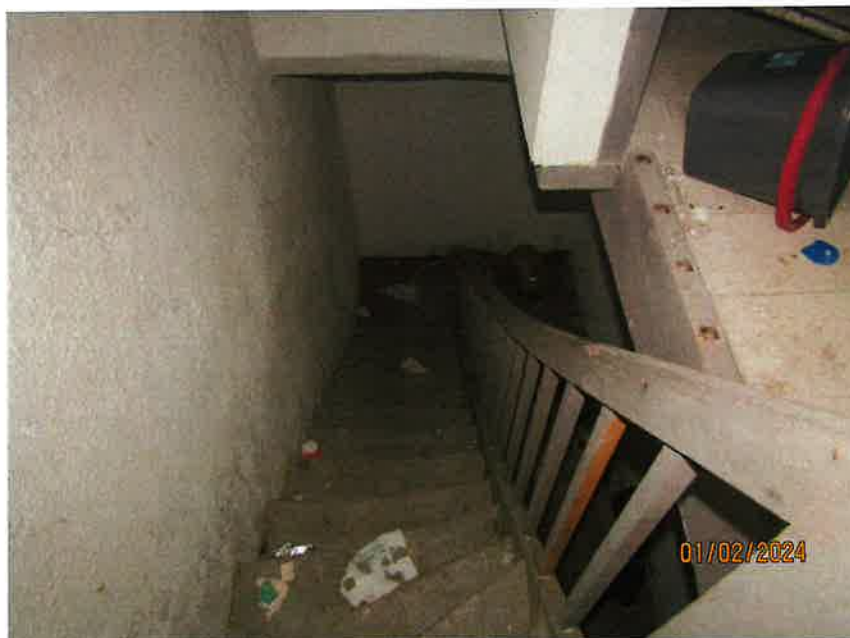
Nous accédons maintenant au niveau R+2, toujours en empruntant l'escalier en bois.
La cage d'escalier comporte un mur porteur sur la droite, recouvert d'un crépi.

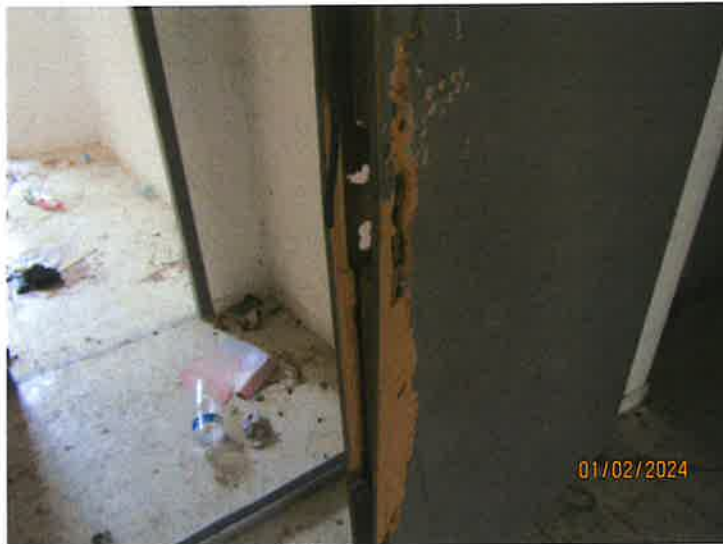
5/ - Appartement du 2^{ème} étage (surface mesurée par le Cabinet VERDIER : 38,54 m²) :

Sur le palier du deuxième étage, présence d'une première porte sur la droite qui donne accès à un appartement composé de deux pièces. Cette porte est fracturée.

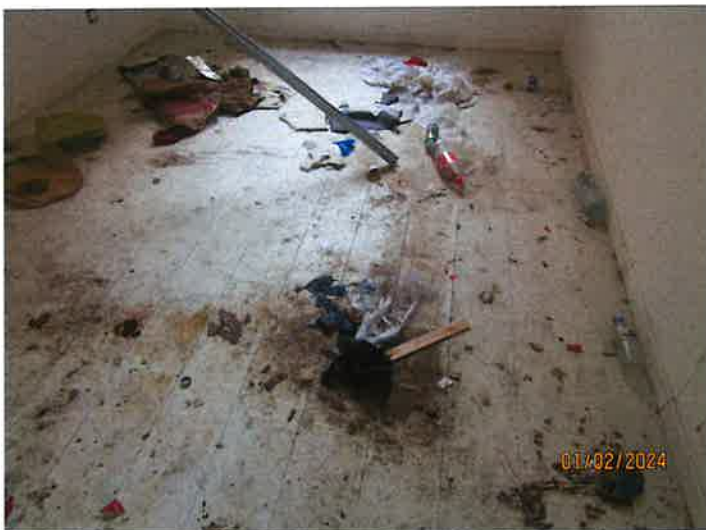
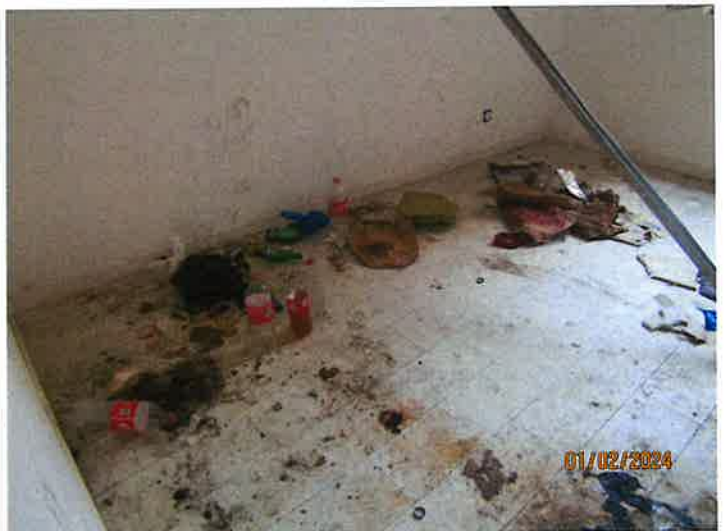
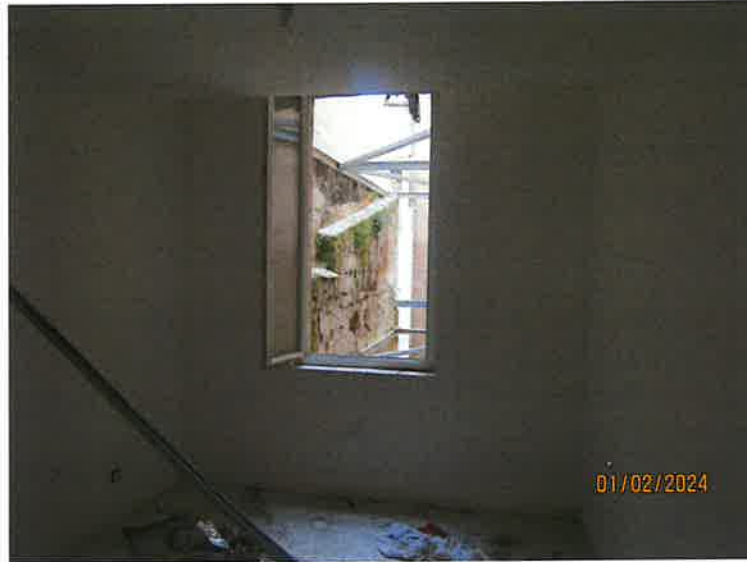
La première pièce à droite en entrant, laisse voir des murs avec doublage type BA 13, salis.

Au sol, un parquet en stratifié, dégradé, sale, où des gens ont déféqué.

Une fenêtre PVC donnant sur cour, à laquelle il manque un vantail.

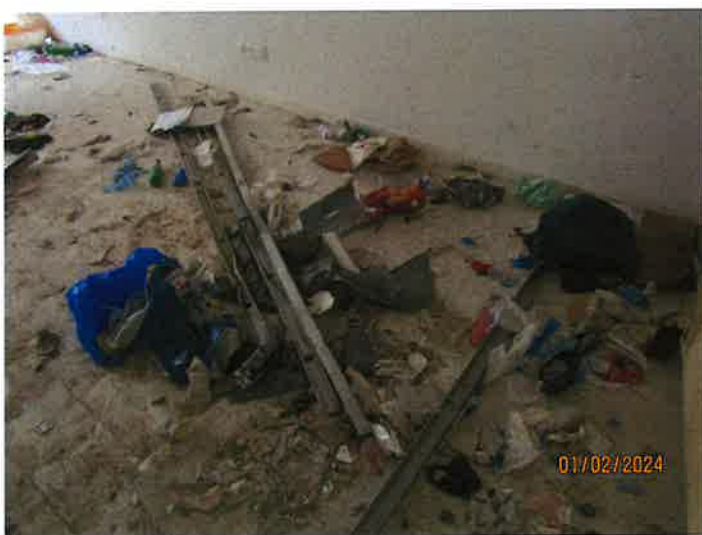
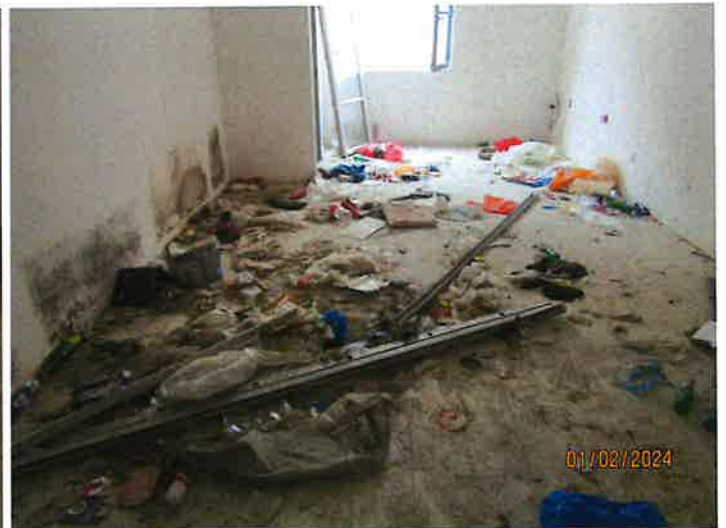
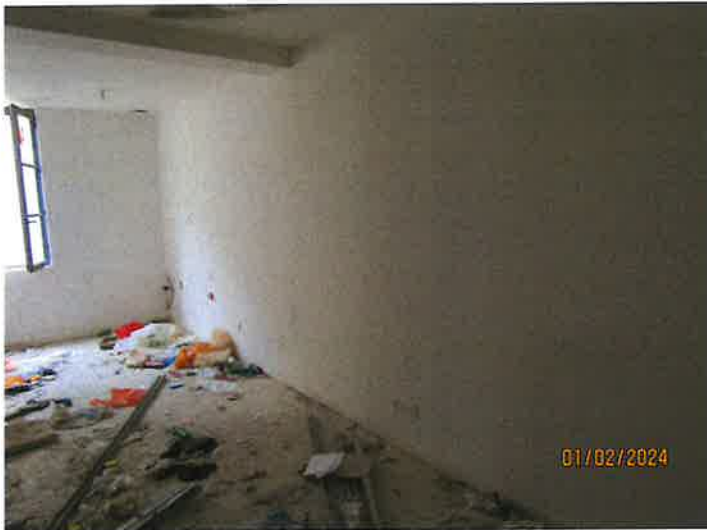
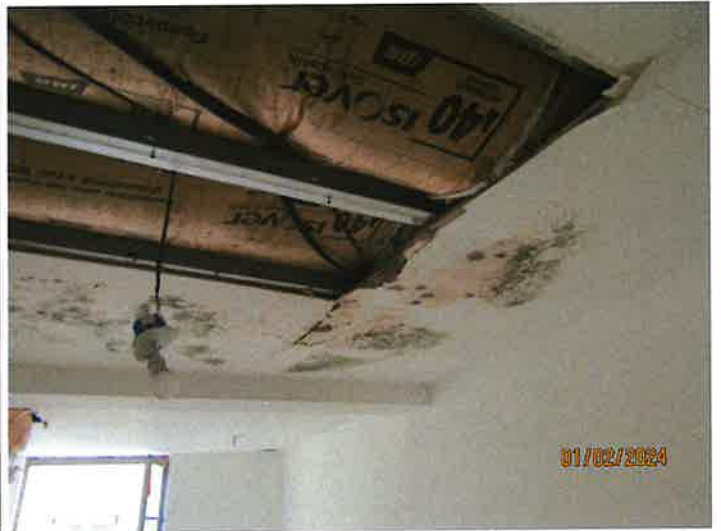
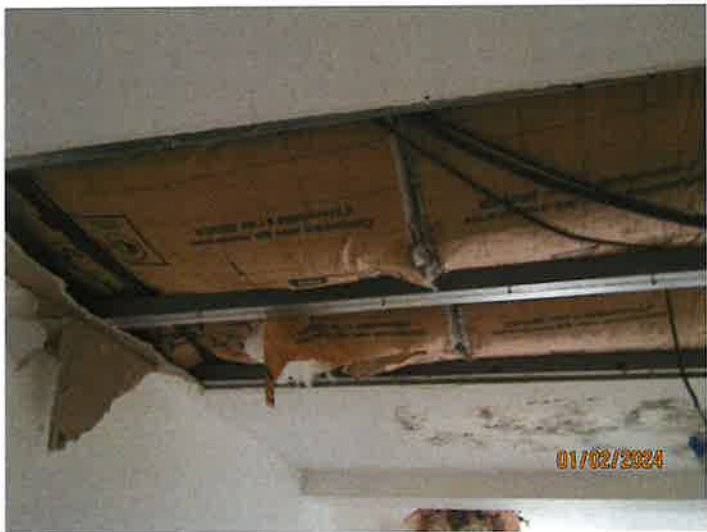
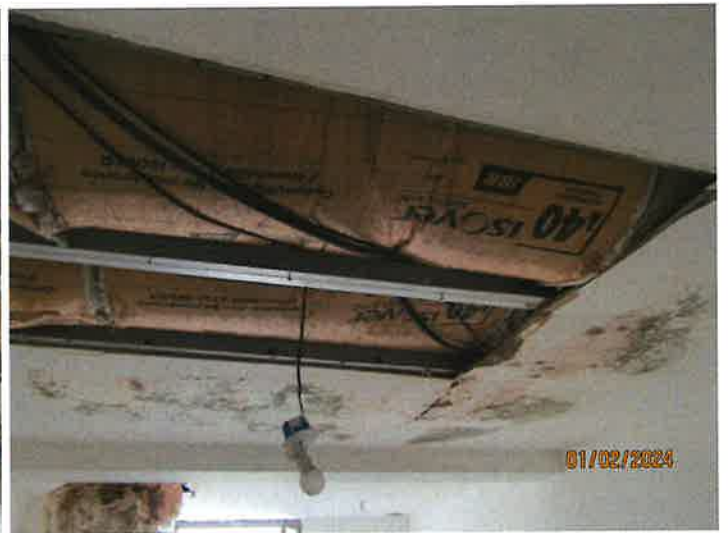
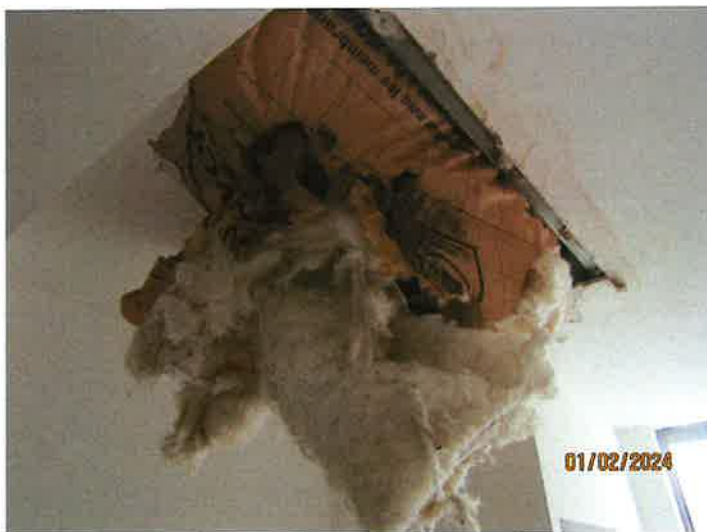
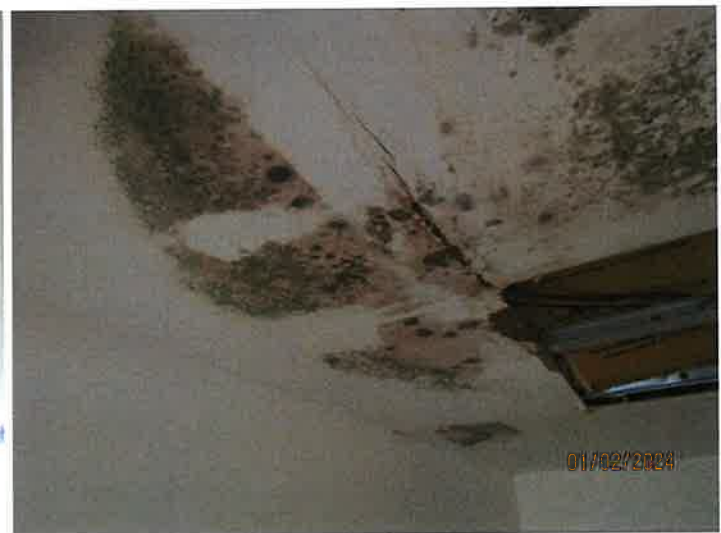
Dans la pièce principale, côté rue, les murs comportent un doublage type BA 13 et sont restés dans un état très moyen. Le mur gauche laisse voir des points de moisissure importants.

Le plafond est sur rail, avec doublage type BA13. Ce doublage présente de grosses taches d'humidité avec des moisissures ; il a subi des dégradations très importantes (panneaux de BA 13 enlevés, laissant voir l'isolation et d'autres s'affaissant).

Une fenêtre en PVC double vitrage qui semble cassée ou dégonflée, donnant sur rue.

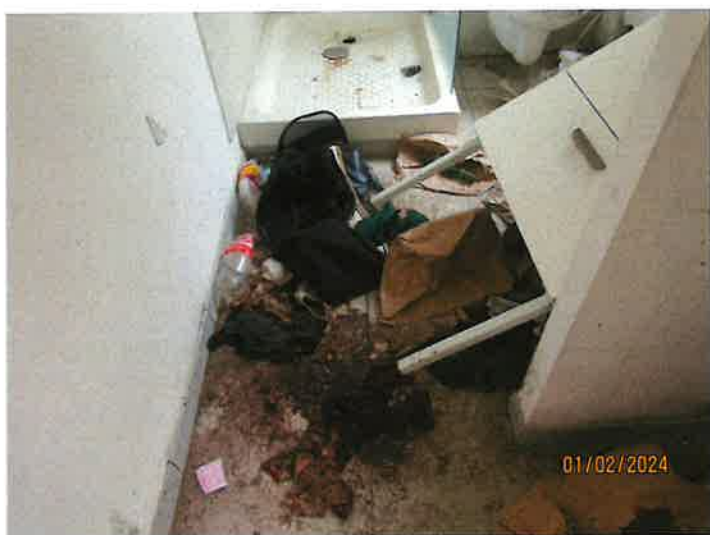
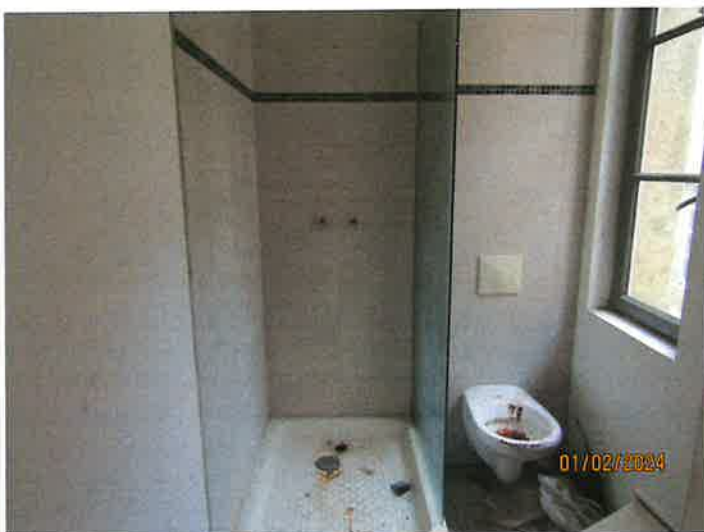
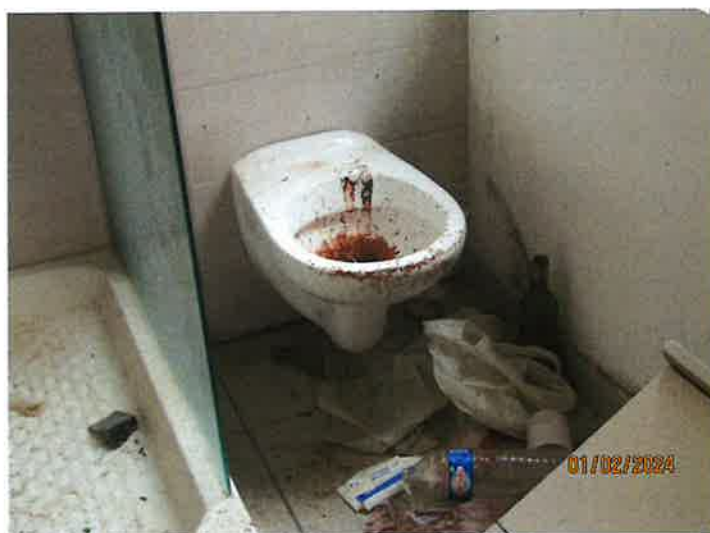
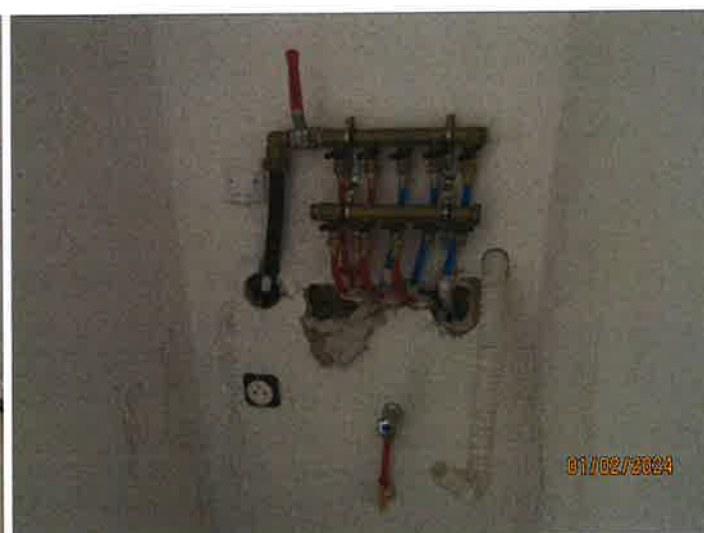
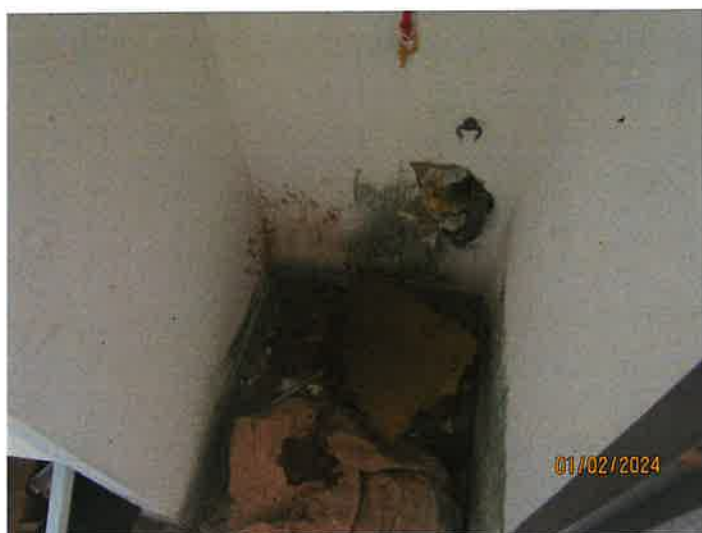
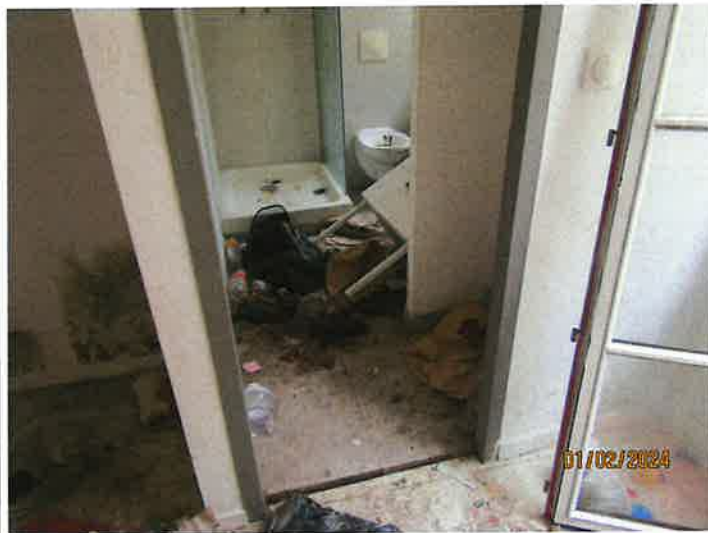
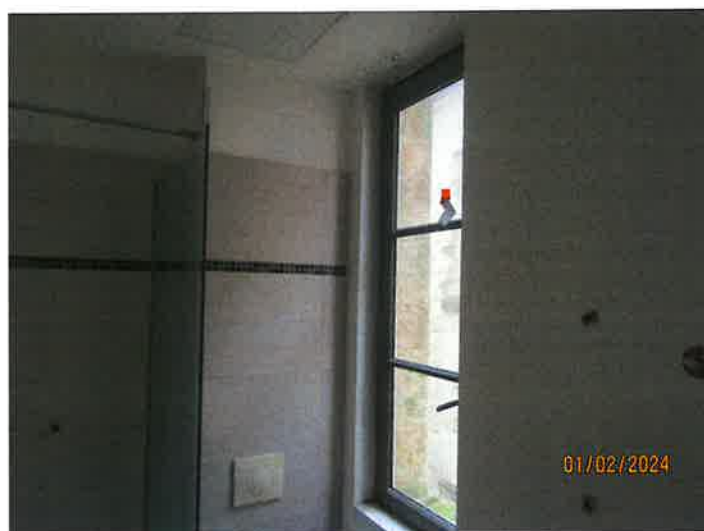
Sur la gauche, côté rue, je constate la présence d'une salle d'eau, dans un état déplorable, avec meuble vasque cassé, un wc suspendu répugnant, un receveur de douche avec siphon détérioré. De nombreuses déjections sont présentes au sol.

Une fenêtre est présente dans cette salle de bains qui semble être restée plutôt en bon état. Des points de moisissures sont visibles au plafond, au droit de cette fenêtre.

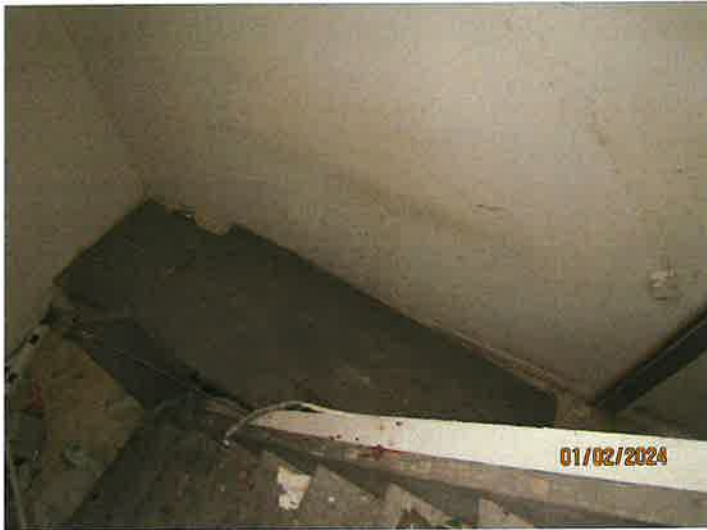
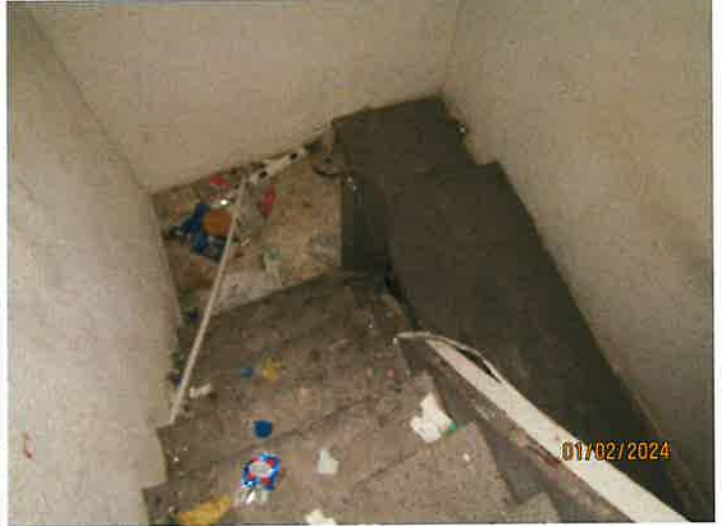
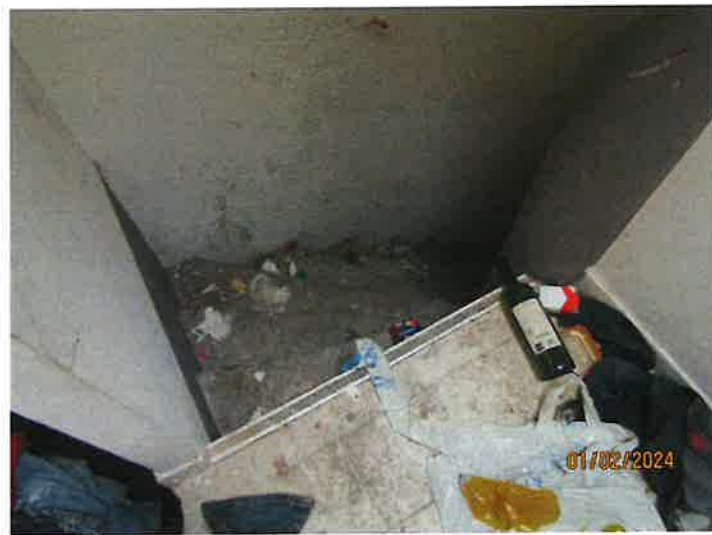
De retour sur le palier de ce deuxième étage, une porte sur la gauche dessert un troisième niveau privatif sous les combles. Cette porte est cassée.

Les murs sont composés d'un doublage type BA13 sur deux côtés ; sur le côté droit de l'escalier, il s'agit d'un mur non doublé, peut-être porteur.

L'escalier en bois est sale.

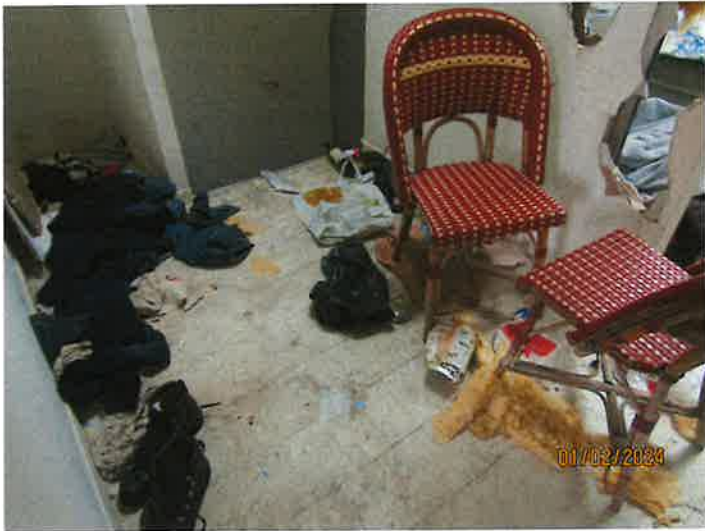
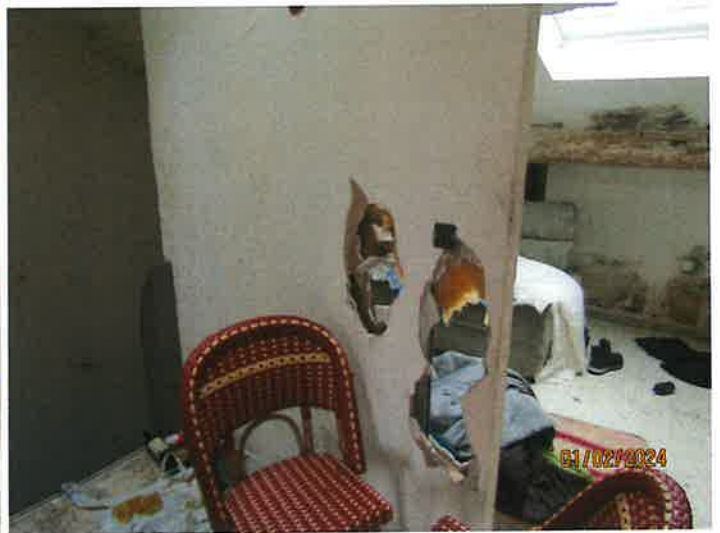
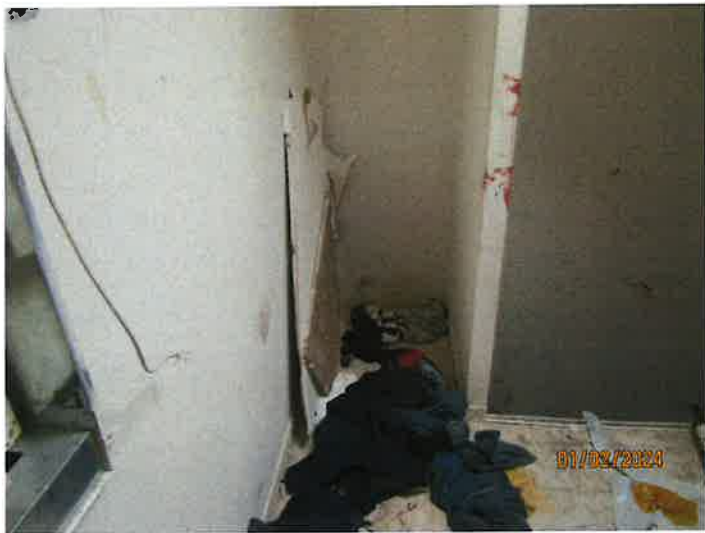
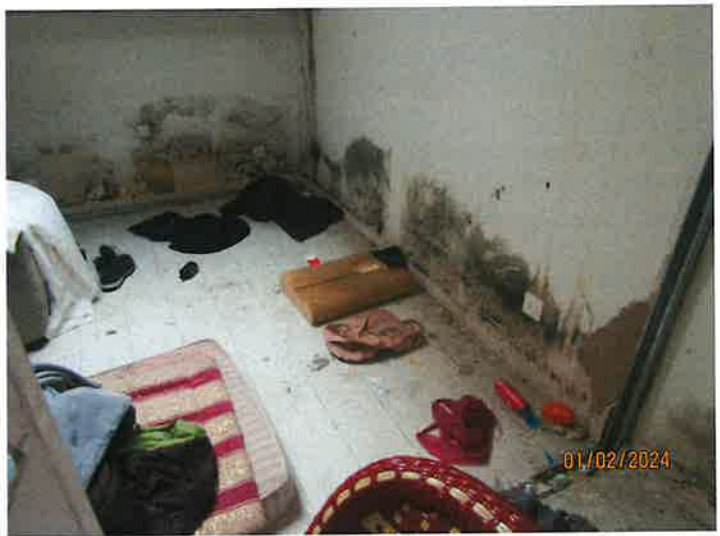
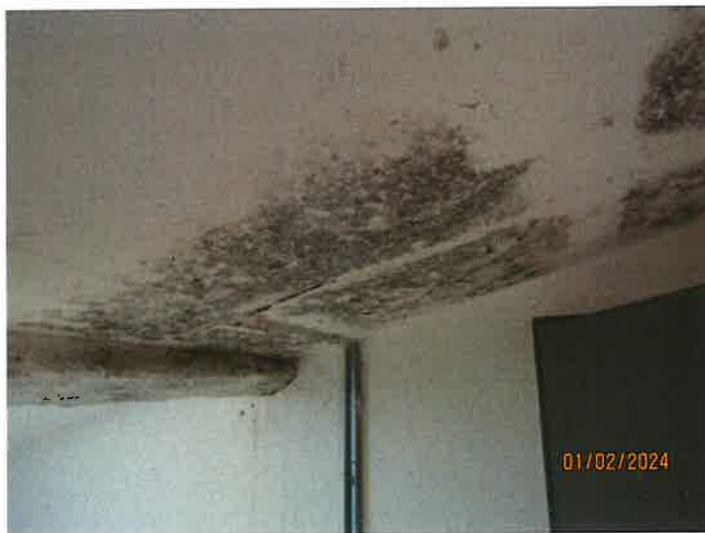
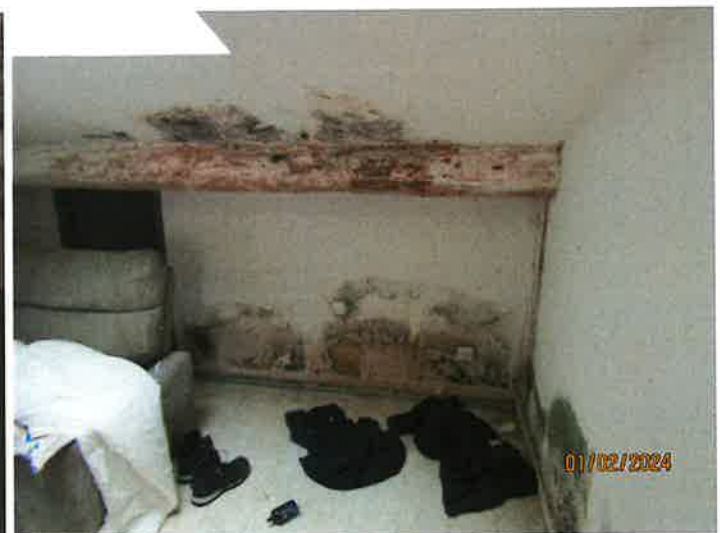
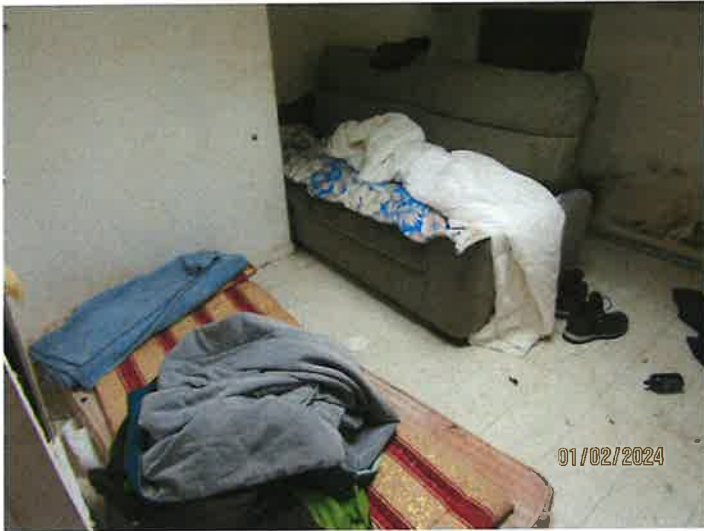
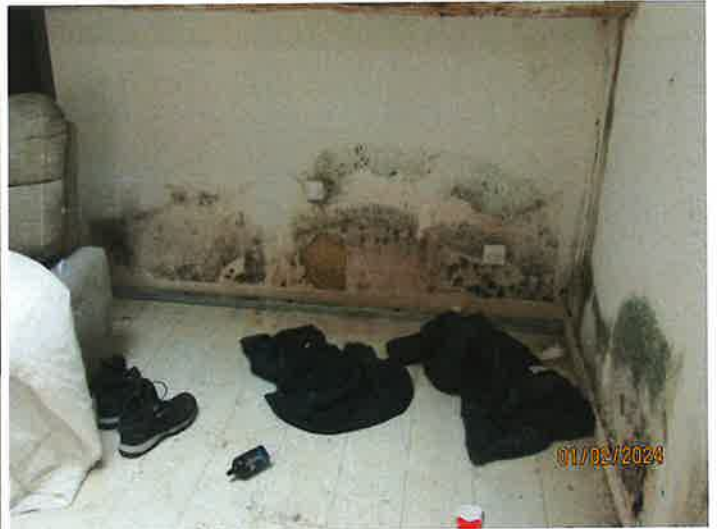
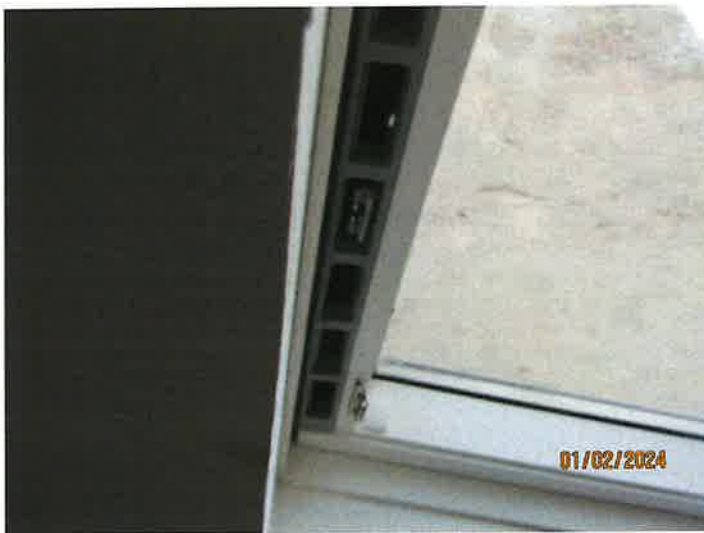
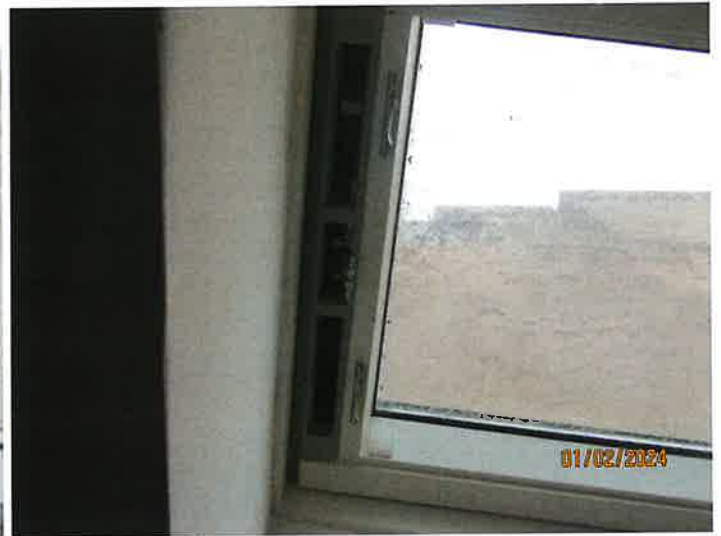
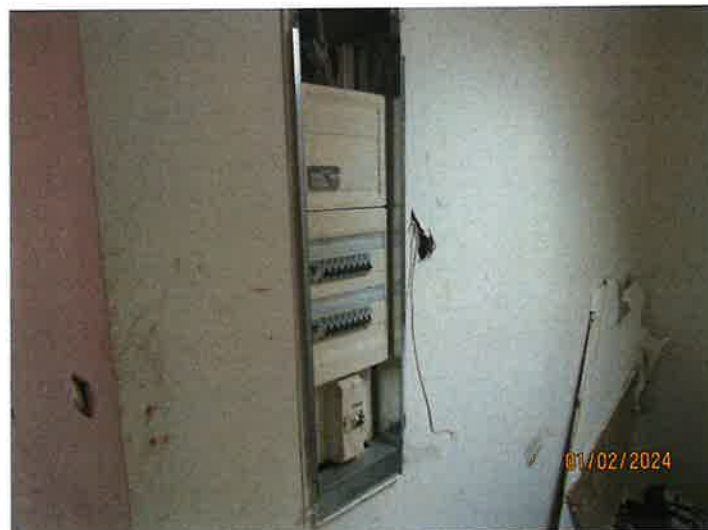
6/ - Appartement sous comble au 3^{ème} étage (surface mesurée par le Cabinet VERDIER : 31,50 m²) :

Un tableau électrique est présent à droite en entrant, au niveau d'un petit sas de dégagement avec, au sol, le même parquet en stratifié qu'à l'étage inférieur. Dégradations et état sale.

Une petite cloison sur la gauche, sur rails, a été installée. Elle est cassée.

Au sommet du versant, une fenêtre de toit dont la poignée a été enlevée.

Sur tout le versant, le BA13 du plafond laisse voir d'importantes taches d'humidité, tout comme les murs.

Côté rue, un espace avec des poutres porteuses apparentes et de grandes traces d'humidité ; le doublage en BA13 est très dégradé. Le parquet est très sale. La fenêtre de toit type Velux laisse voir à nouveau une poignée enlevée.
