PROCES-VERBAL DE CONSTAT

PROCES-VERBAL DE DESCRIPTION DES LIEUX

Certifie m'être transporté ce jour à 09h45, 5, rue des Pontets à BORDEAUX, où à
l'occasion d'une procédure d'expulsion en la présence de la Force Publique,

Ce bien se situe commune de BORDEAUX :
6 rue Gensan,
5 rue des Pontets,
Figurant au cadastre :
Section DO n°294
Section DO n°295

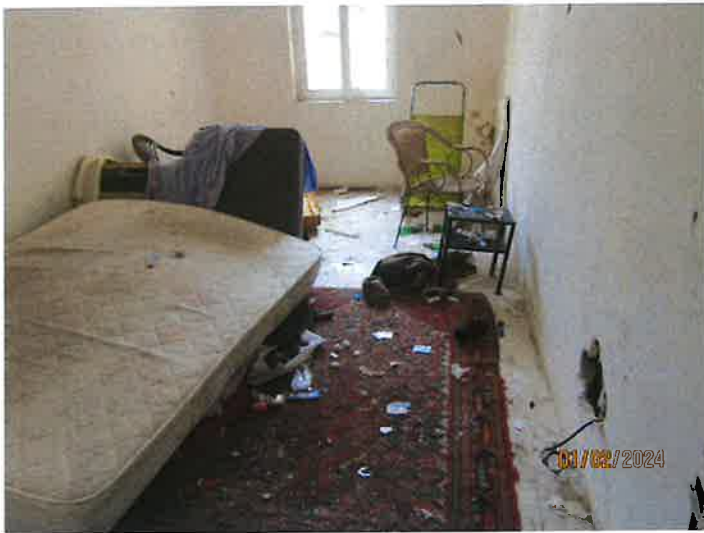
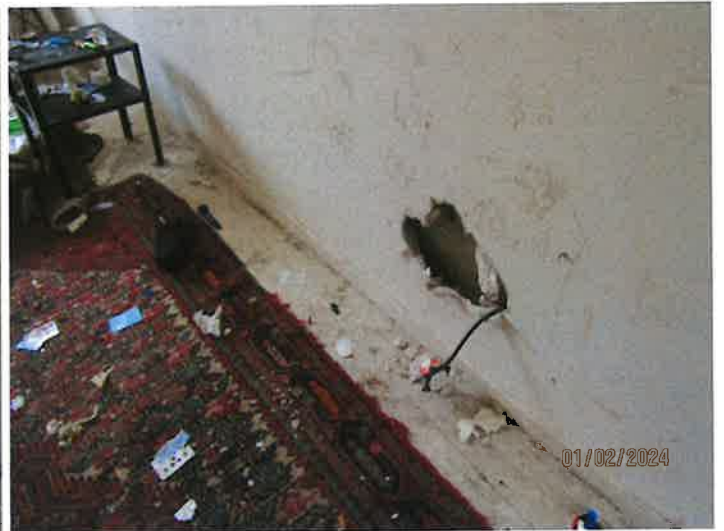
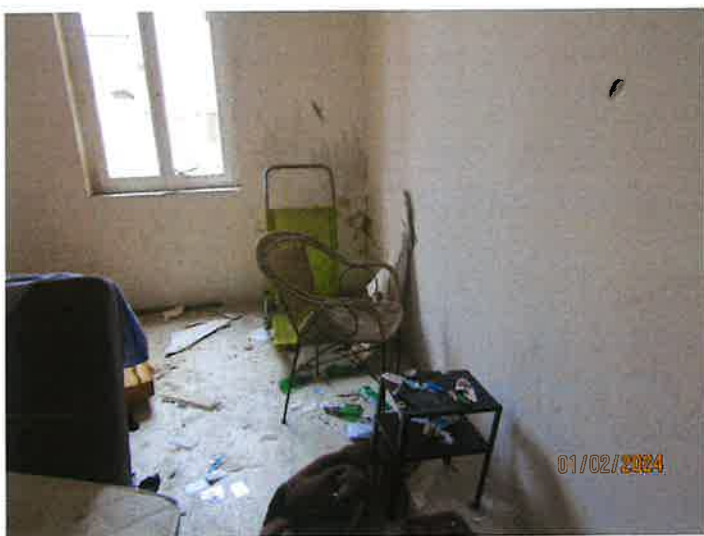
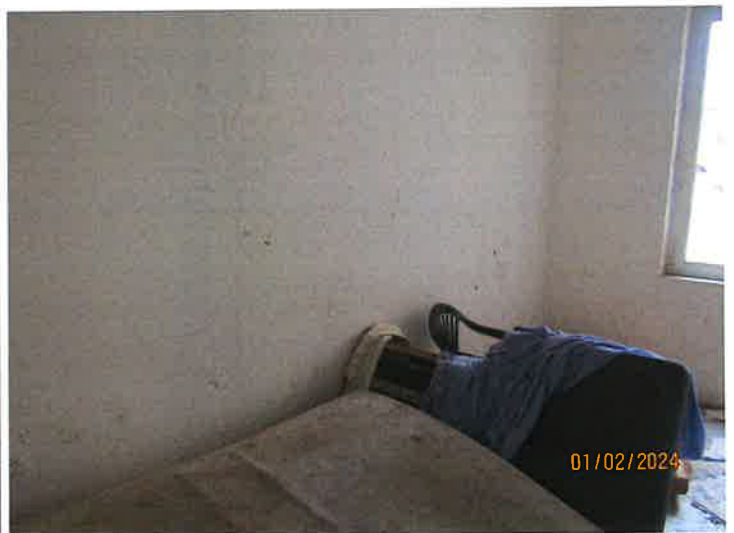
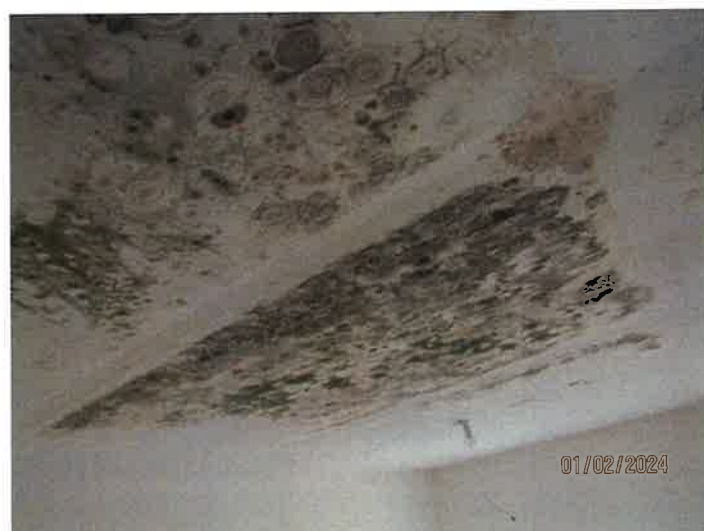
Côté droit, sur cour, une pièce plus grande, également avec des murs en doublage de type B13, tout comme le plafond. Des attentes sont présentes. Les cloisons sont détériorées et très sales, avec des impacts importants. Le plafond à nouveau, laisse voir d'importants points de moisissure.

Parquet en stratifié au sol, très sale.

Une fenêtre PVC à deux vantaux, est cassée.

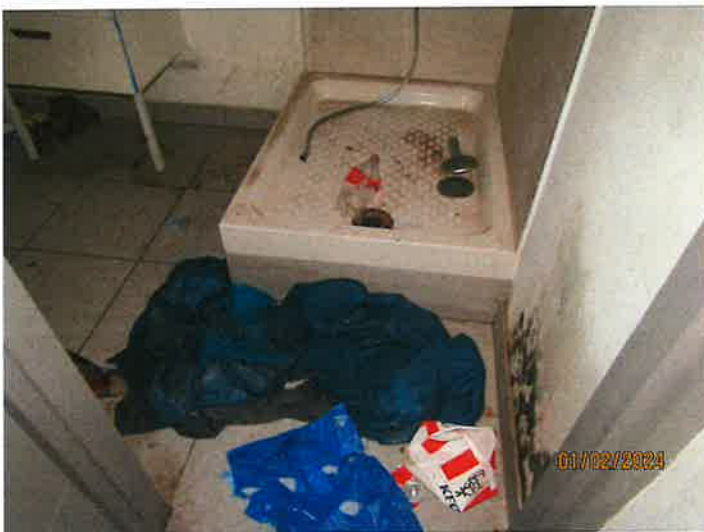
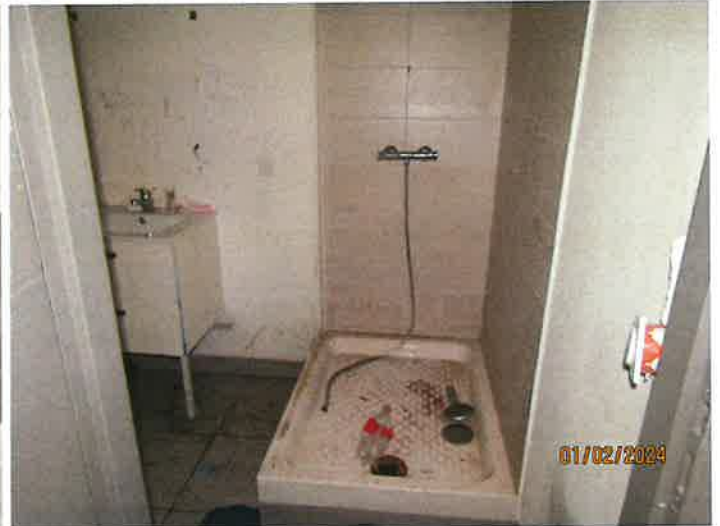
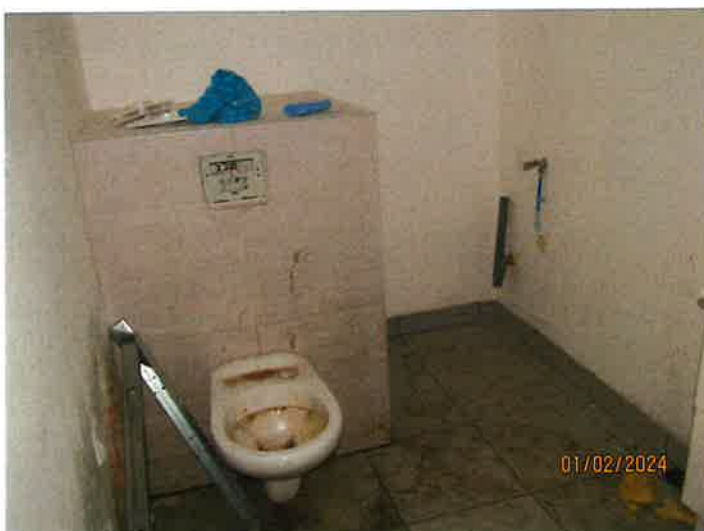
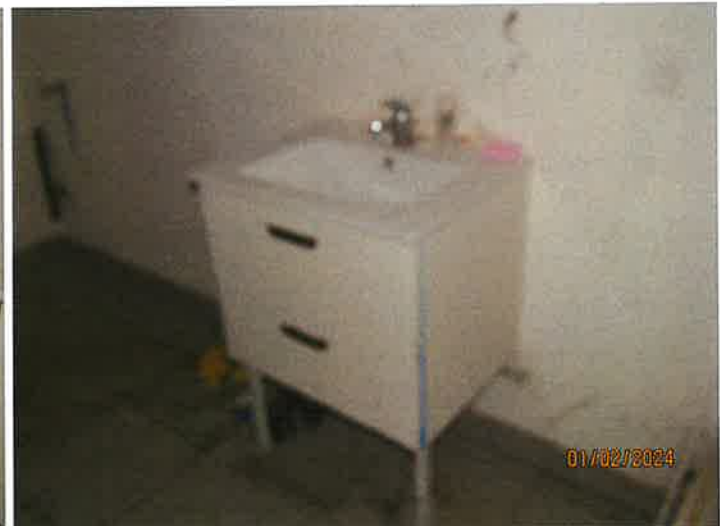
Une salle d'eau dans un état répugnant, comprenant un WC, un receveur de douche, et un meuble vasque.

Le poussoir de la chasse d'eau a disparu.

Le flexible de douche est cassé.

Les murs comportent un doublage type BA 13, avec de la faïence par endroits. Etat très sale.

Le siphon du receveur de douche, semble cassé.
