PROCES-VERBAL  
DESCRIPTIF

L'AN DEUX MILLE VINGT-TROIS  
ET LE SEIZE NOVEMBRE

Suite au commandement de payer valant saisie immobilière dressé par acte de Maître Raphaëlle CORDIER-CADRO en date du 12 octobre 2023, nous procédons ce jour à 09 heures 30 au procès-verbal descriptif sur la commune de SAINT MARTIN DU PUY (Gironde - 33540), lieudit Latour, d'un château connu sous le nom de « *Château Latour* » comprenant :

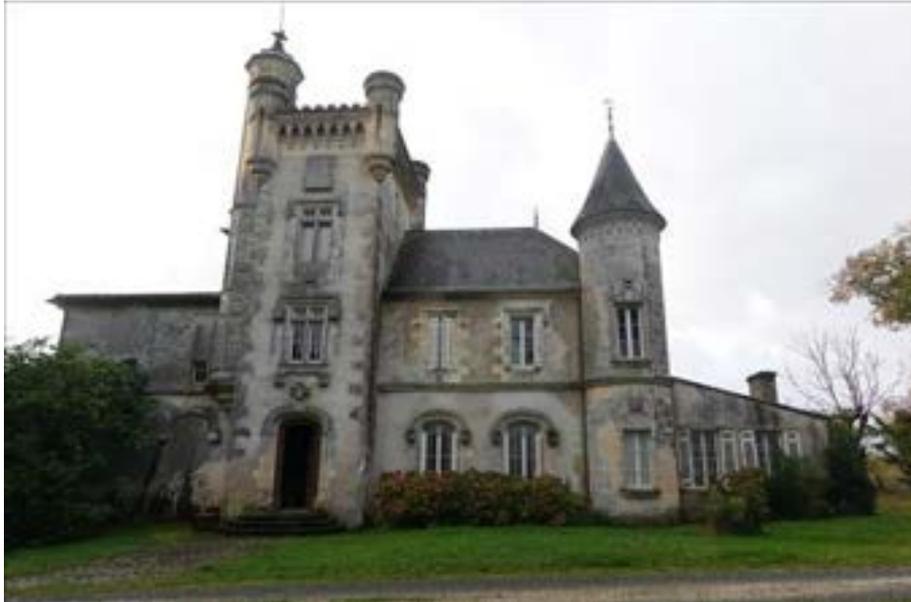
### Entrée du château :

Nous sommes maintenant au niveau de l'entrée du château. Nous retrouvons une tour centrale carrée avec une tour circulaire à droite. Les murs sont recouverts d'un enduit. Côté gauche, nous retrouvons des plaques manquantes, il y a également deux trous. La façade est fissurée au niveau des appuis, notamment au niveau de la tour carrée.

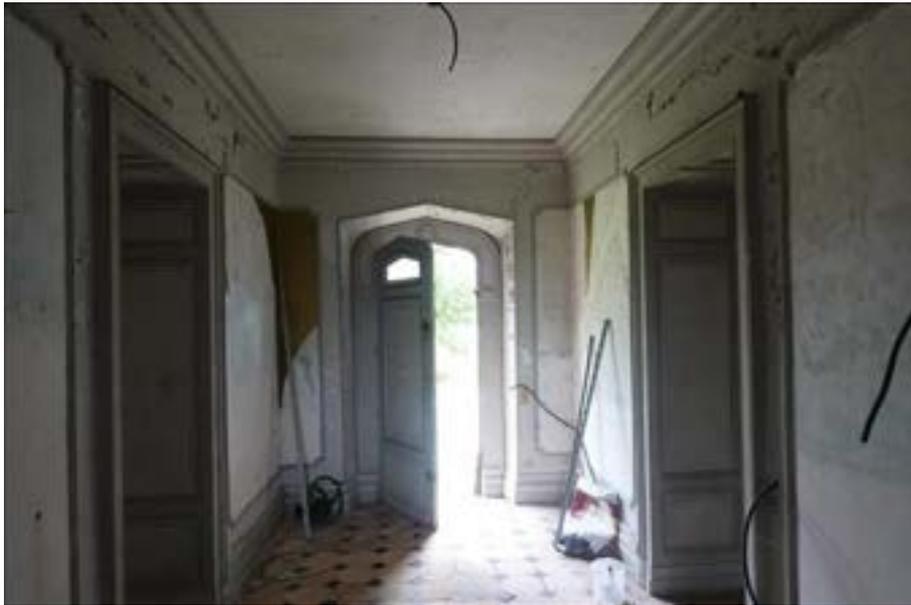
Nous pénétrons maintenant dans l'entrée. Le sol est recouvert d'un carrelage mosaïque qui a un impact en partie centrale.

Les murs sont bruts, la tapisserie a été arrachée, la peinture s'écaille.

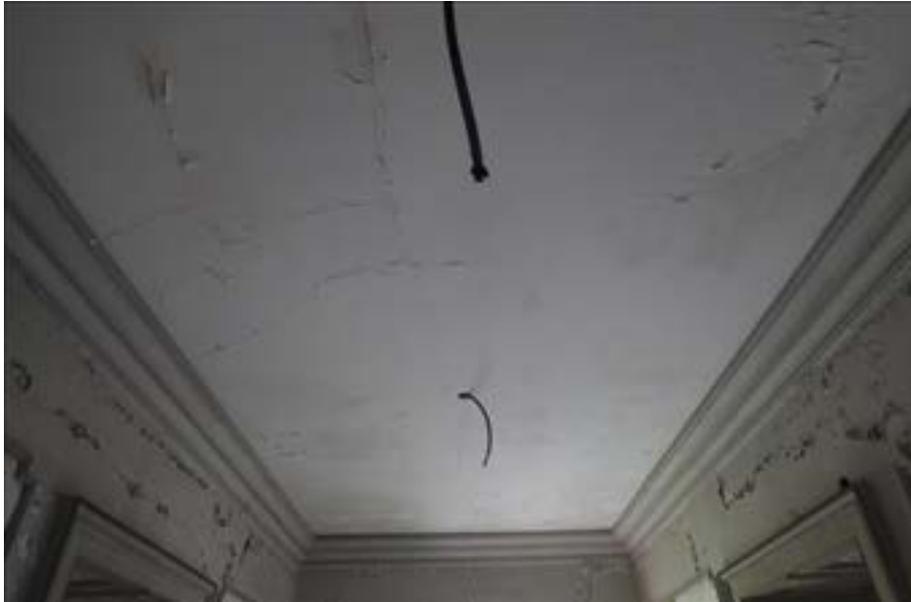
Le plafond est en plâtre peint, la peinture est fissurée et s'écaille.

Cette pièce est en travaux. Nous retrouvons les gaines électriques en attente.

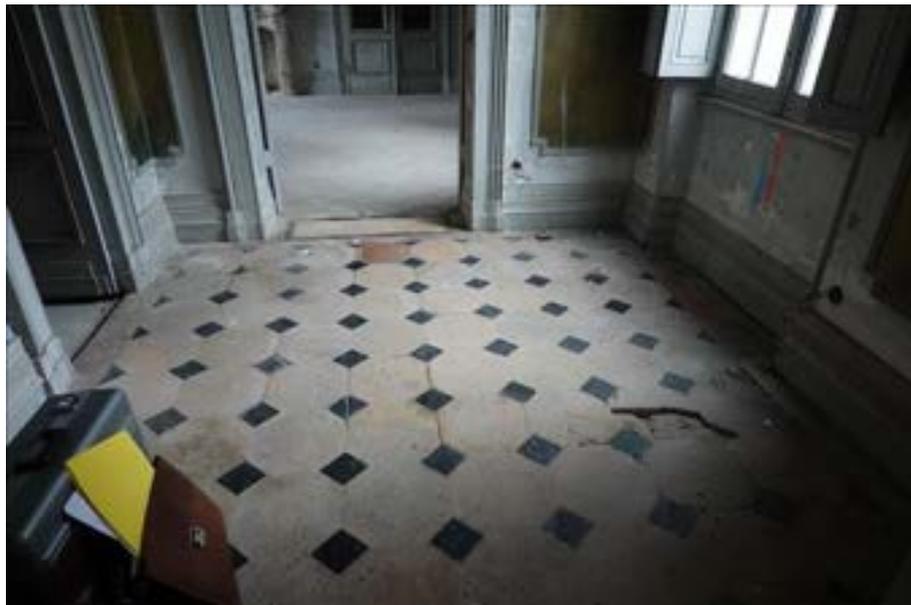
Deuxième dégagement côté opposé :

Nous retrouvons un sol identique à celui de l'entrée, certains carreaux sont cassés.

Les murs sont recouverts de peinture qui s'écaille fortement, il y a des emplacements avec tapisserie ; le tout est en mauvais état.

Le plafond est en plâtre peint. Nous retrouvons des taches de moisissure importantes.

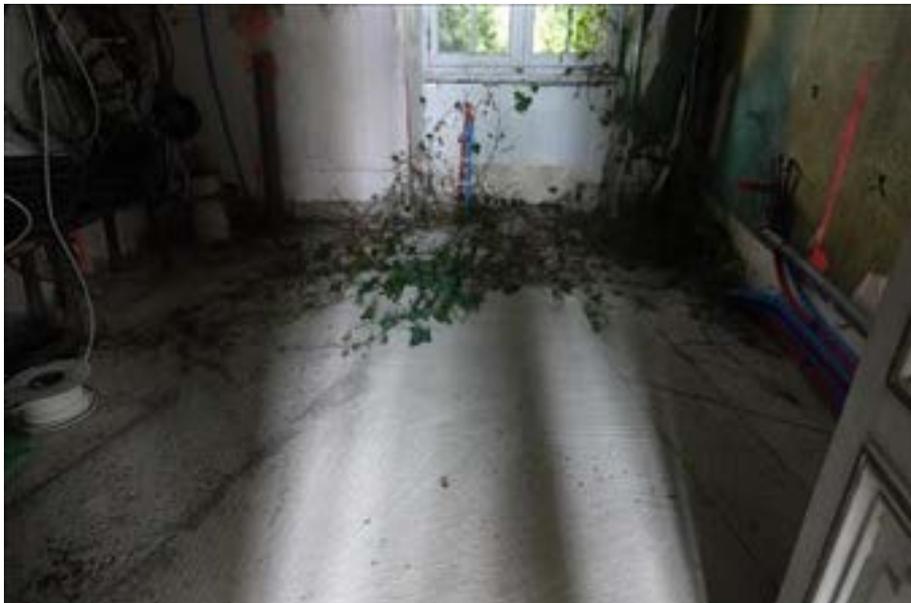
### Salle de bains :

Les murs sont recouverts d'une tapisserie déchirée en grande partie. Il y a au fond de la pièce des traces d'humidité importantes sur le pan de mur et dans l'encadrement de la fenêtre qui donne sur l'extérieur façade arrière. Elle est envahie par de la végétation.

Le plafond est constitué de plaques semble-t-il en polystyrène, dégradées par de l'humidité.

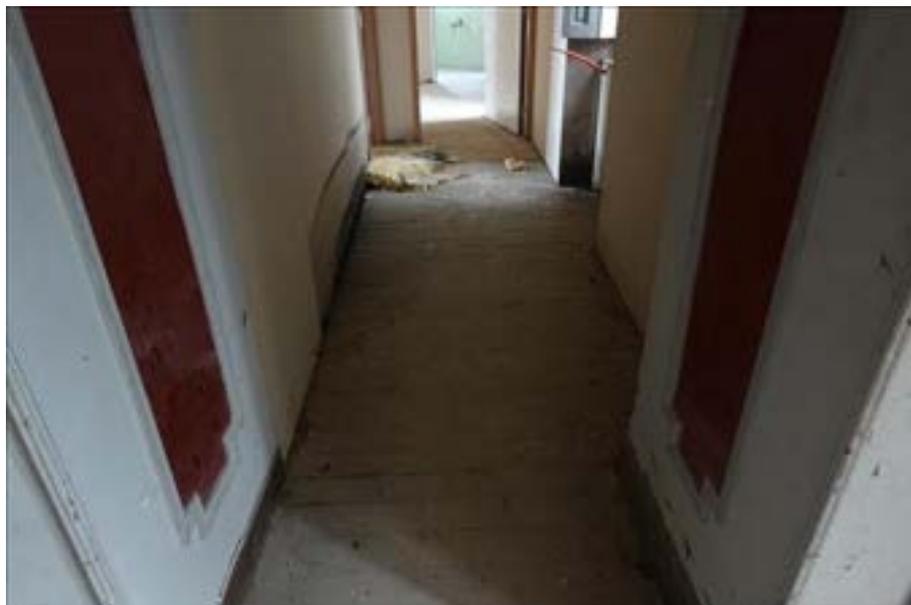
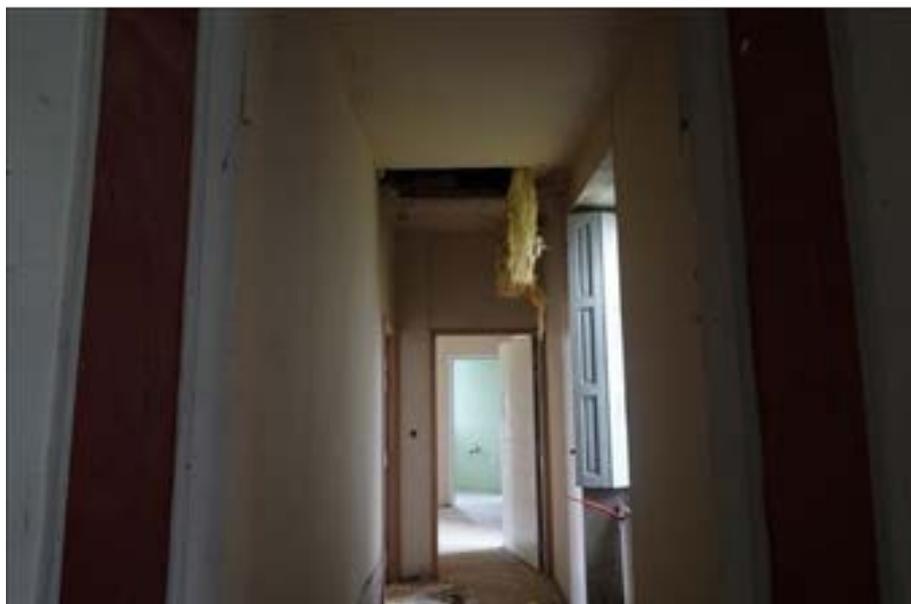
Dégagement menant aux chambres suivantes :

Les murs sont recouverts de BA13 ainsi que le plafond. Il y a un trou avec l'isolation qui pend.

Une fenêtre de facture ancienne donne sur l'extérieur côté façade avant. En dessous, nous retrouvons de la moisissure importante.

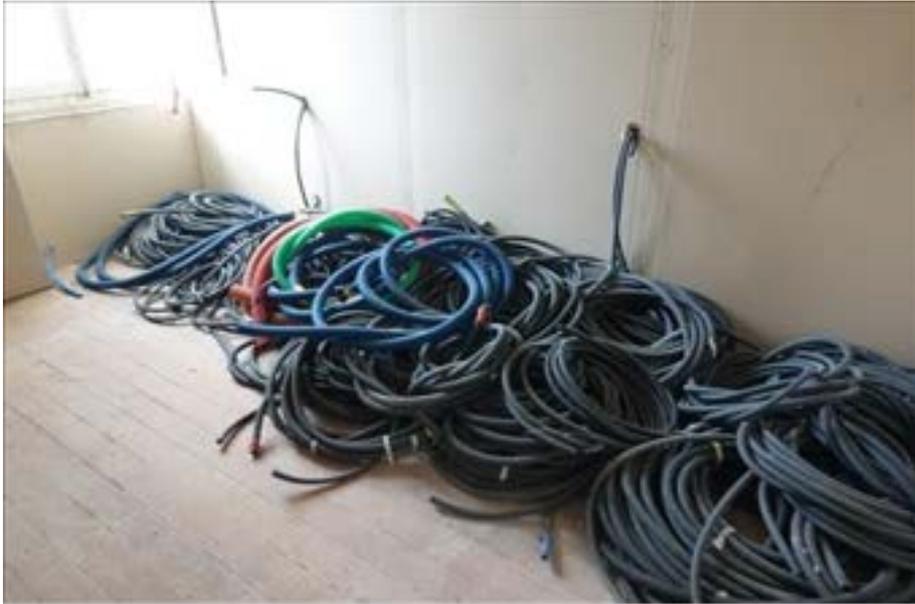
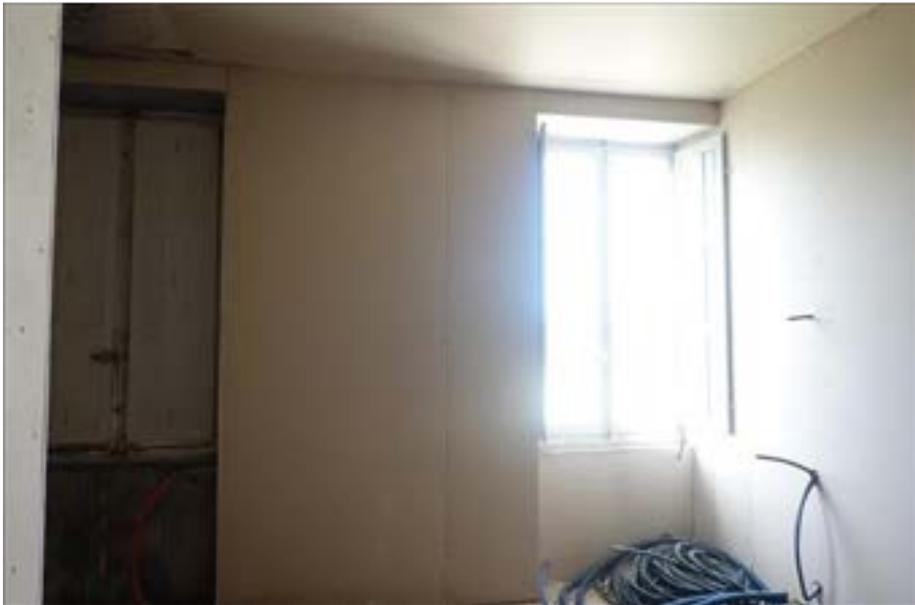
### Troisième chambre :

Les murs sont recouverts de BA13 récent. Il y a une moisissure très marquée autour et après la fenêtre côté gauche, au niveau du plafond également nous retrouvons une moisissure très importante.

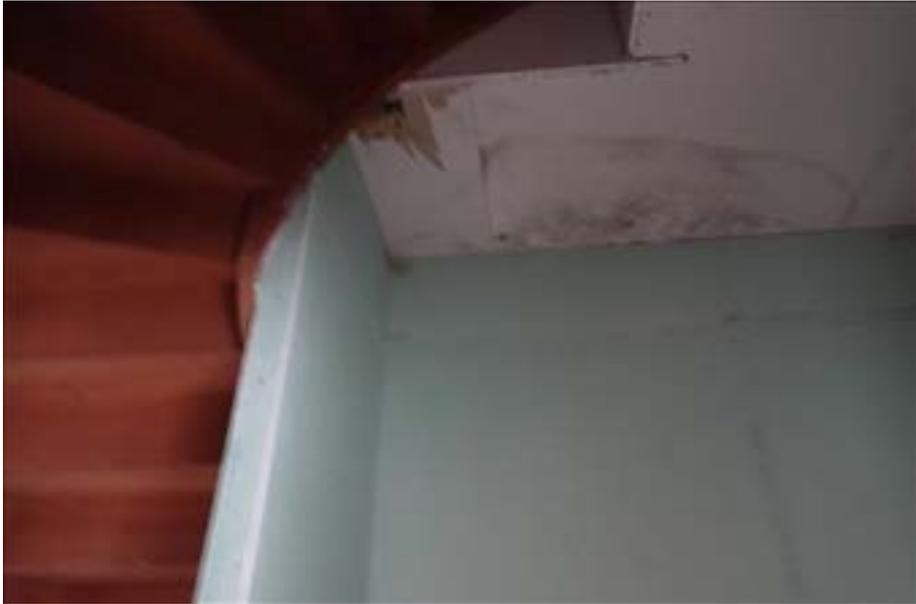
Pièce à usage de WC et de salle d'eau :

Il y a des auréoles marquées au plafond.

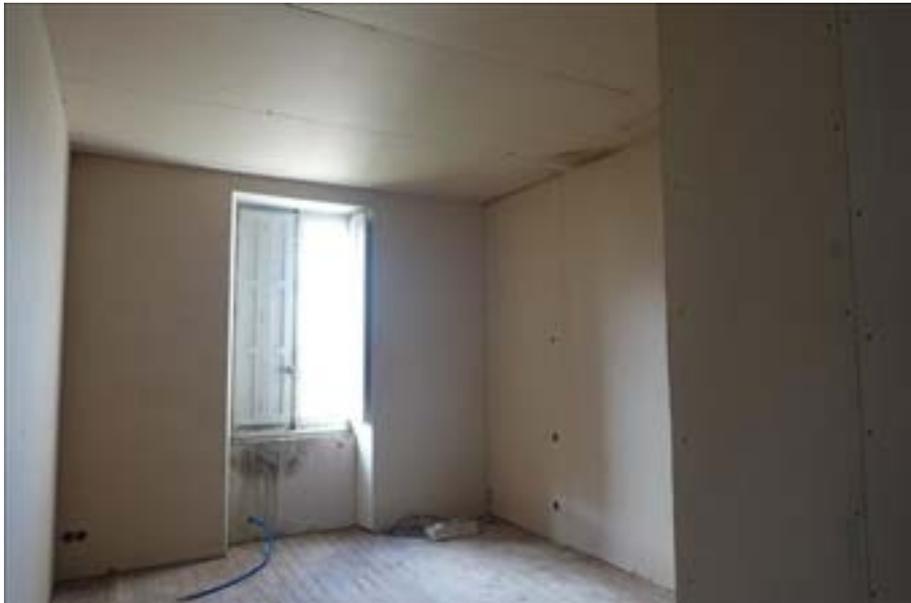
#### Quatrième chambre :

Le sol est recouvert d'un plancher identique aux pièces précédentes, il est taché, ancien, cassé au centre de la pièce.

Les murs sont recouverts de BA13 avec une humidité marquée sous l'appui de fenêtre.

Le plafond est également constitué d'un doublage en plaques BA13. A noter en plusieurs endroits des auréoles matérialisant une humidité marquée. Il y a également de la moisissure.

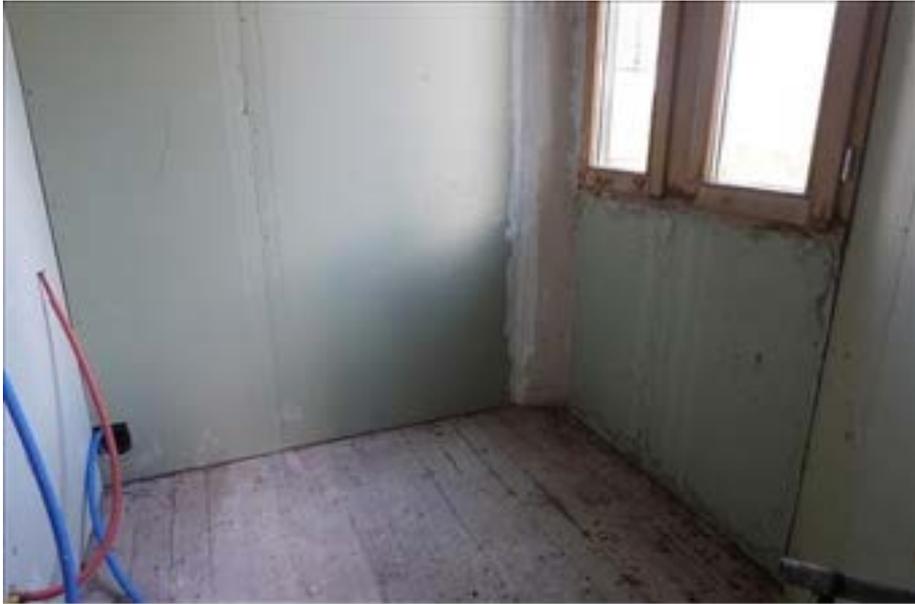
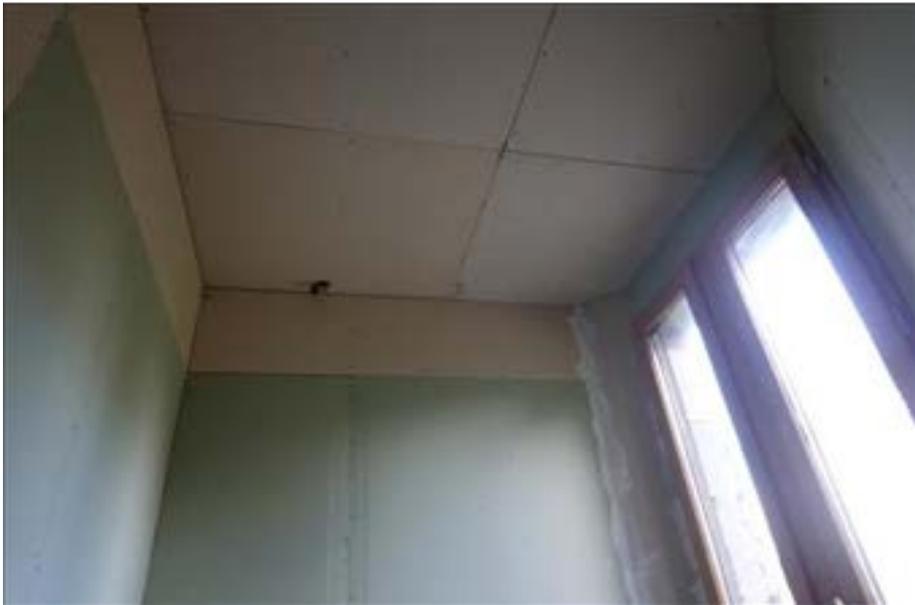
Salle de bains (située à l'extrême droite du bâtiment) :

Il y a une fenêtre à double battant de facture récente avec infiltrations en partie basse tant sur les montants que sur le BA13.

Le plafond est en plâtre peint, piqué par la moisissure.

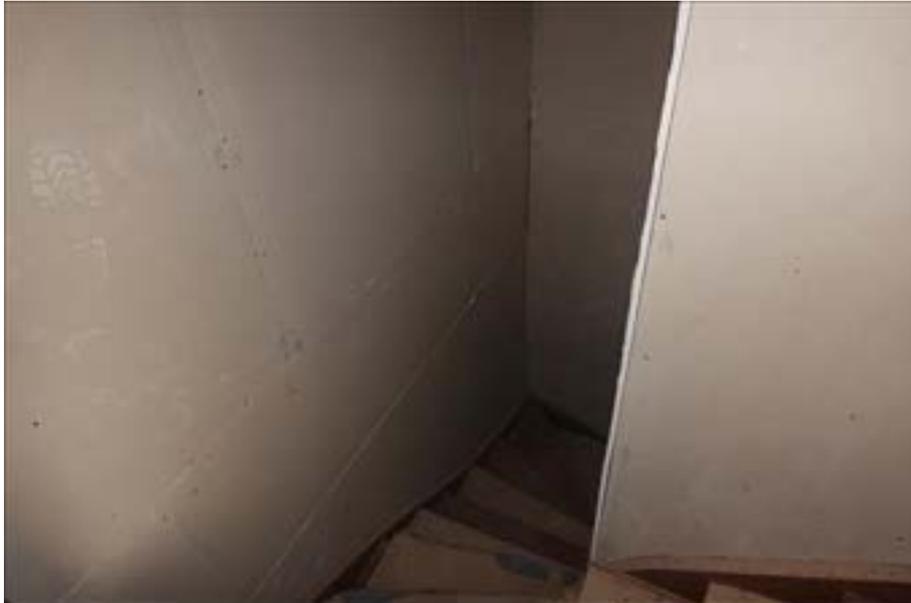
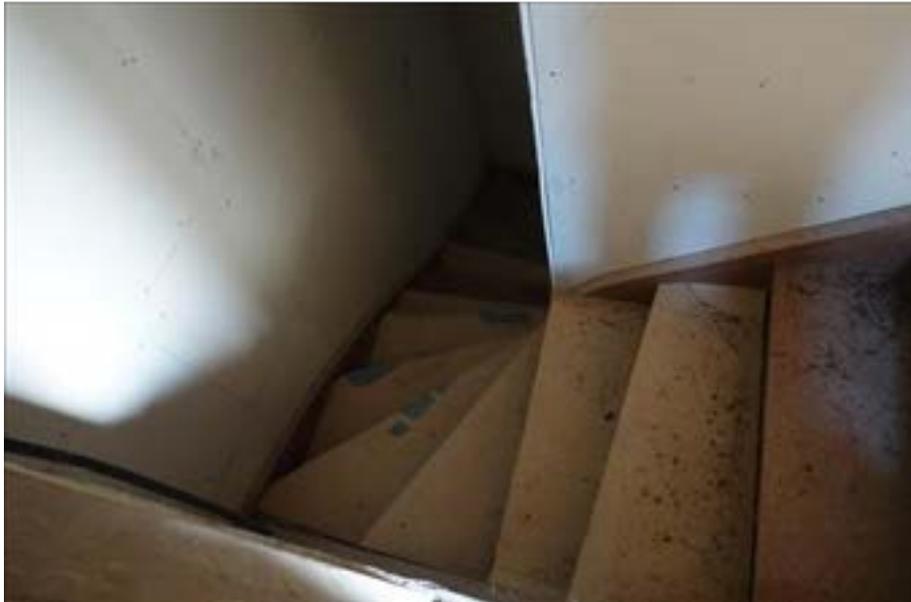
2<sup>e</sup> étage :

Les murs sont recouverts de plaques brutes avec infiltrations, le plafond également.

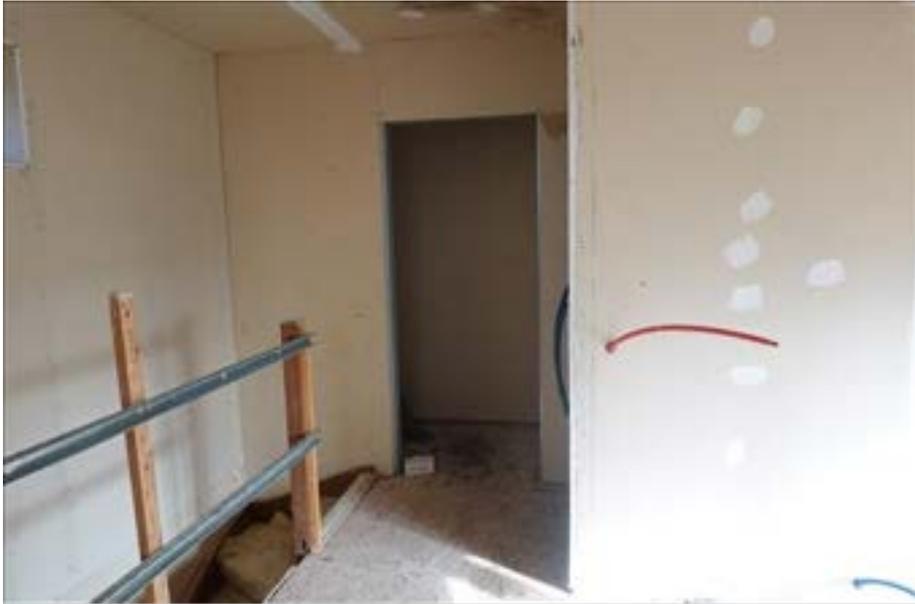
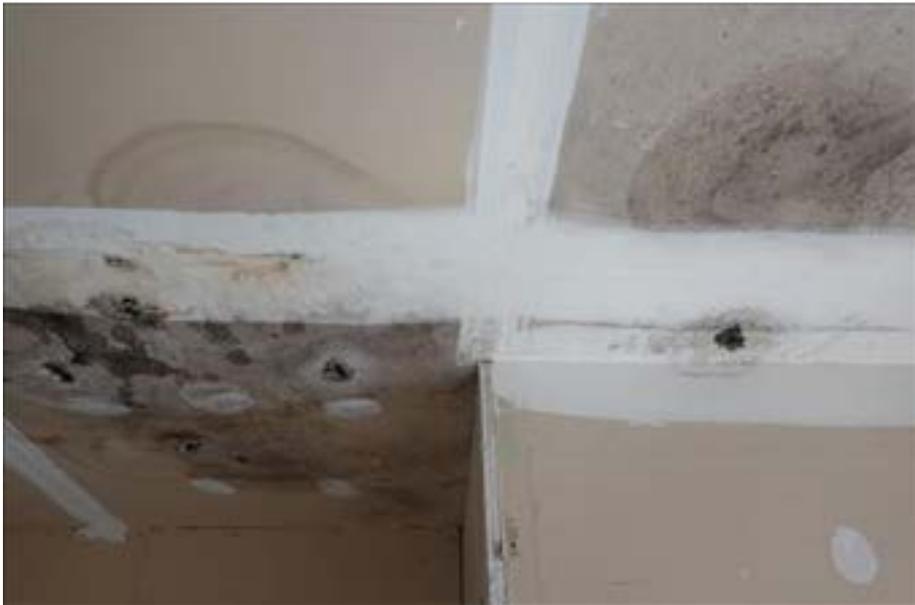
### Sixième chambre :

Les murs et le plafond sont en BA13 brut. Nous retrouvons un dégât des eaux important au droit de l'escalier.

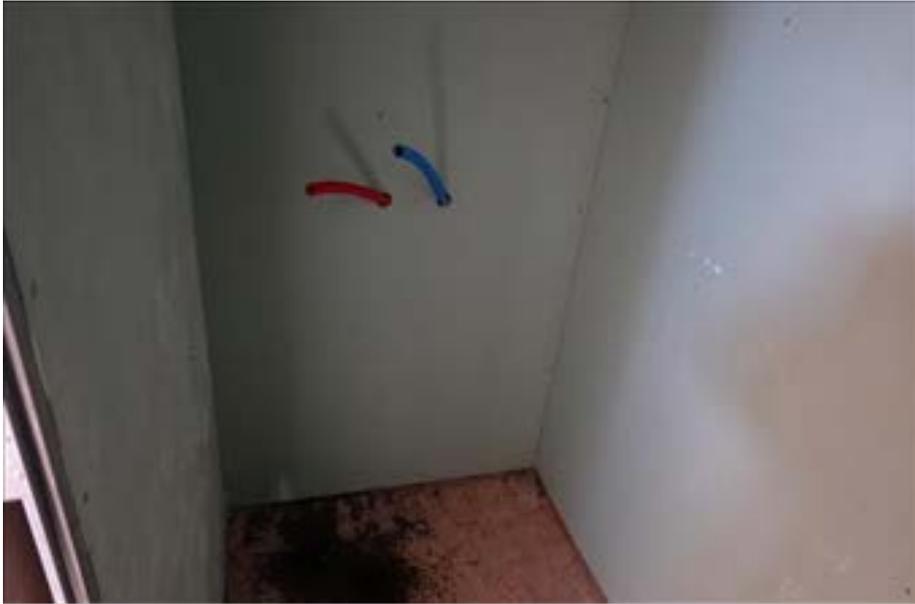
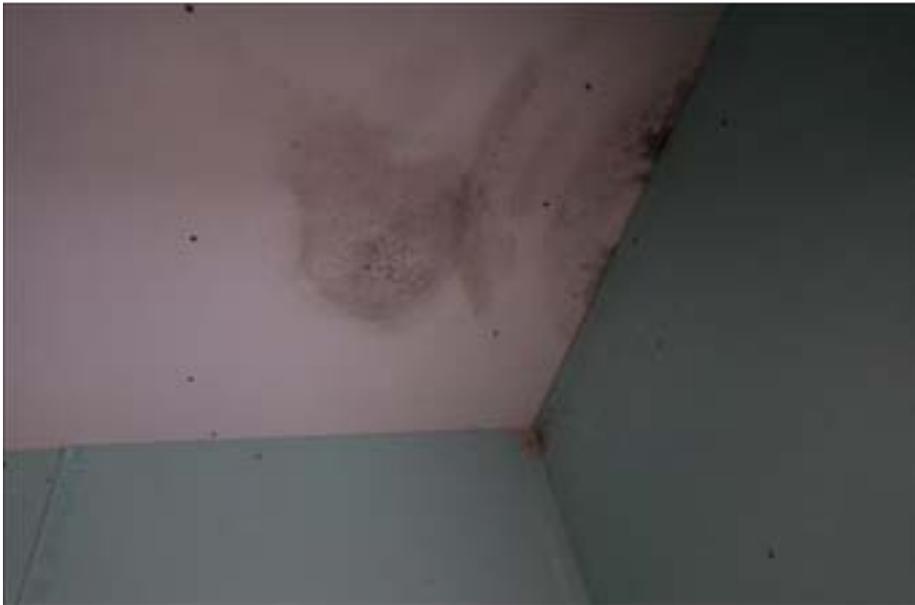
### WC et salle d'eau :

Les murs sont en BA13 ainsi que le plafond. Nous retrouvons arrivées et sorties en attente et le prolongement du dégât des eaux précédemment évoqué au plafond.

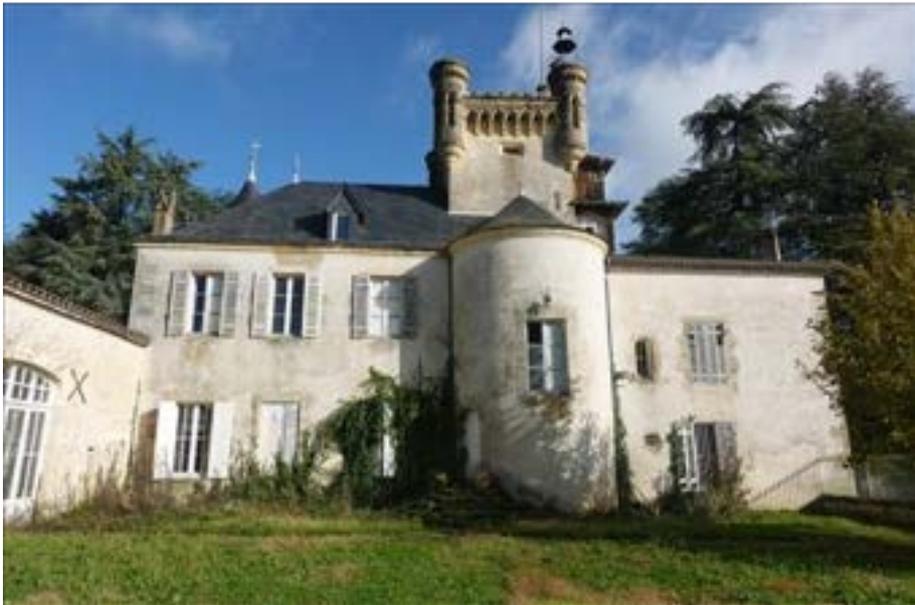
cour intérieure façade arrière du château :

La végétation envahit en partie la façade arrière, dont l'enduit est faïencé. Nous retrouverons la dépendance avec moellons apparents et ouvertures récentes.
