DOSSIER DE DIAGNOSTICS TECHNIQUES

Référence : CC07F24A

Mission réalisée le 07/06/2024

Maison
880 route de Retjons
40120 LENCOUACQ

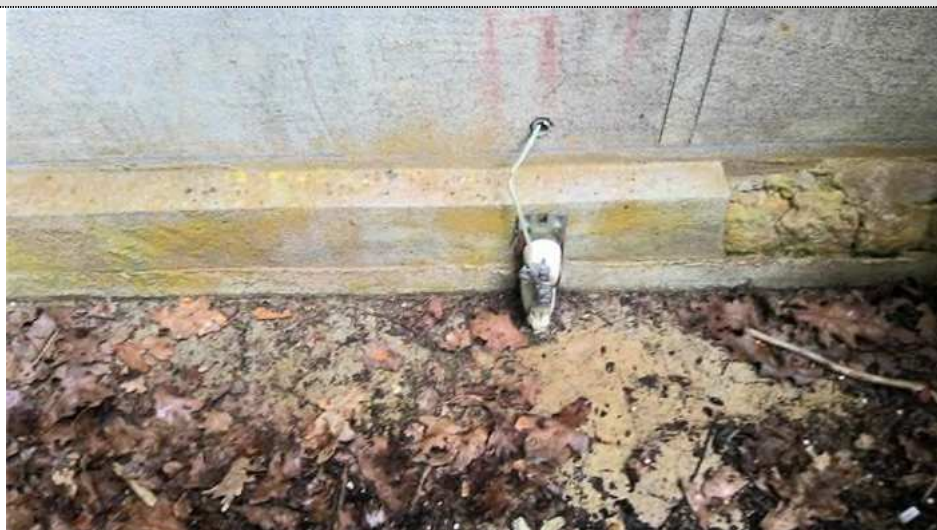
Point de contrôle N° B.3.3.5 b1)

Description : La section du CONDUCTEUR PRINCIPAL DE PROTECTION est insuffisante.

Observation(s) : Section insuffisante

Localisation : Maison

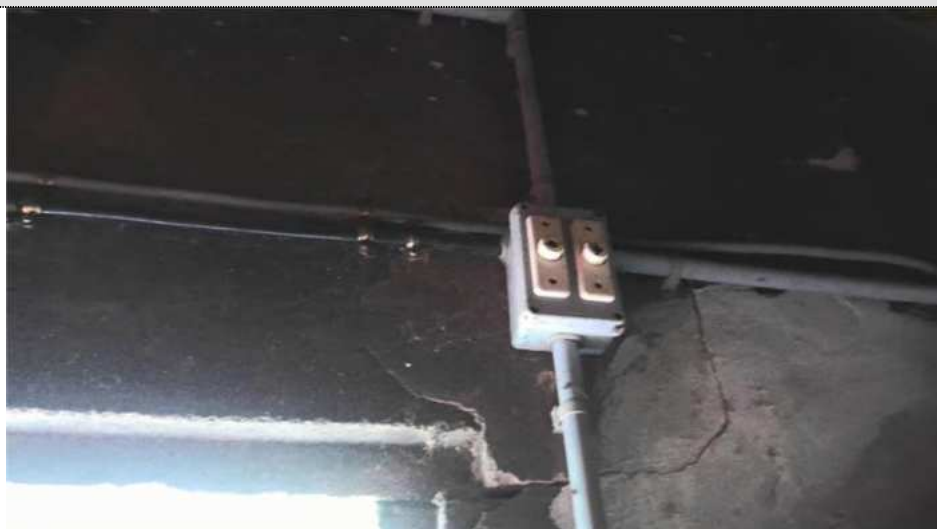
Point de contrôle N° B.4.3 b)

Description : Le type d'au moins un FUSIBLE ou un DISJONCTEUR n'est plus autorisé (fusible à tabatière, à broches rechargeables, COUPE-CIRCUIT A FUSIBLE de type industriel, DISJONCTEUR réglable en courant protégeant des CIRCUITS terminaux).

Observation(s) : Fusibles à puit

Localisation : Dépendance

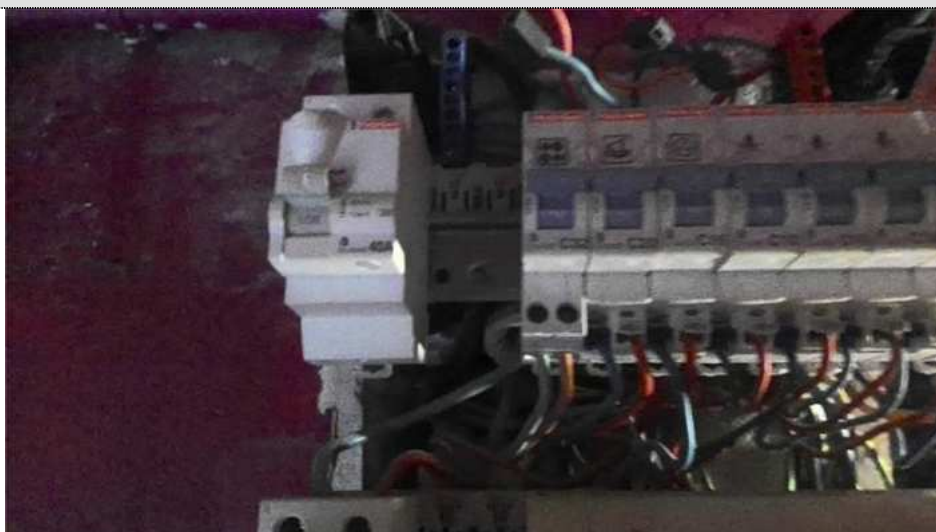
Point de contrôle N° B.4.3 e)

Description : Le courant assigné (calibre) de la protection contre les surcharges et courts-circuits d'au moins un CIRCUIT n'est pas adapté à la section des CONDUCTEURS correspondants.

Observation(s) Circuit 32A section insuffisante

Localisation : Buanderie

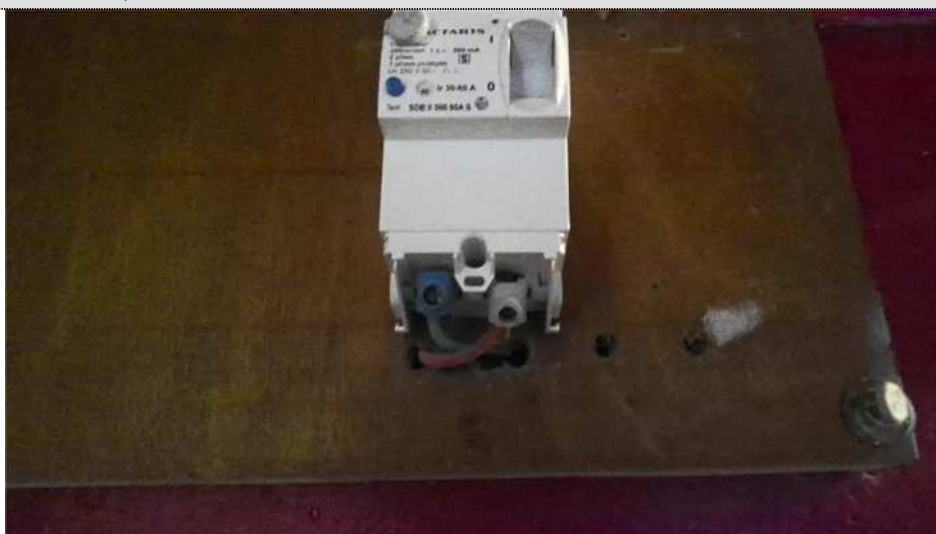
Point de contrôle N° B.4.3 f1)

Description : La section des CONDUCTEURS de la CANALISATION alimentant le seul tableau n'est pas adaptée au courant de réglage du DISJONCTEUR de branchement.

Observation(s) Section insuffisante

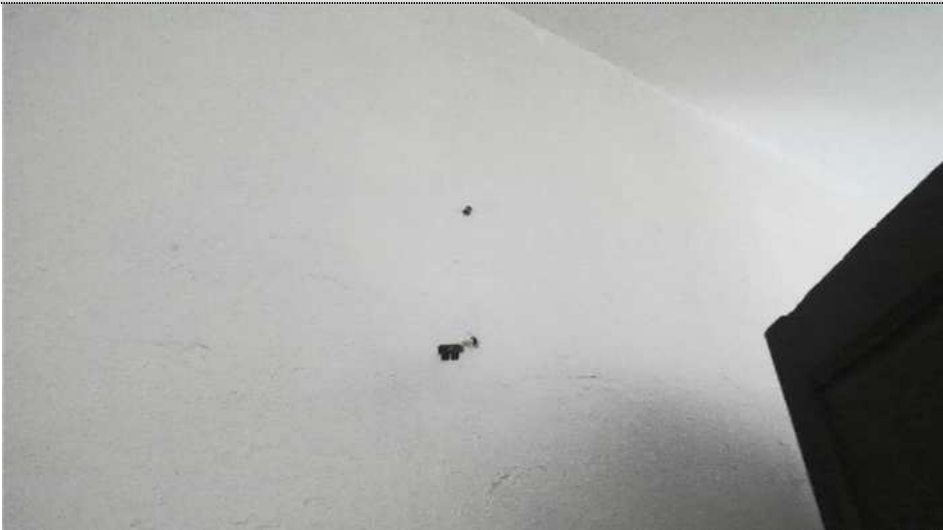
Point de contrôle N° B.7.3 d)

<i>Description :</i>	L'installation électrique comporte au moins une CONNEXION avec une partie active nue sous tension accessible.
<i>Observation(s)</i>	Domino
<i>Localisation :</i>	Maison

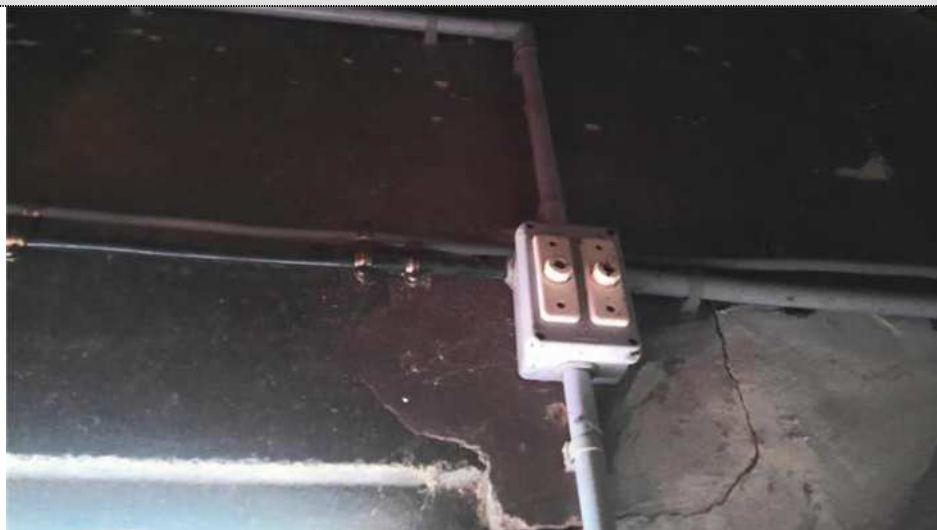
Point de contrôle N° B.8.3 a)

Description : L'installation comporte au moins un MATERIEL ELECTRIQUE vétuste.

Observation(s) Fusibles, interrupteur

Localisation : Maison, Dépendance

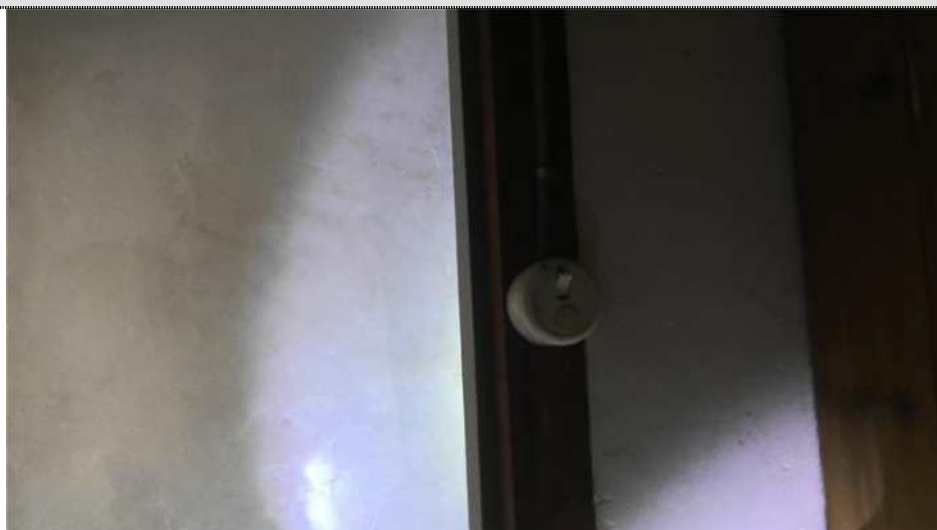
Point de contrôle N° B.8.3 a)

Description : L'installation comporte au moins un MATERIEL ELECTRIQUE vétuste.

Observation(s) Fusibles, interrupteur

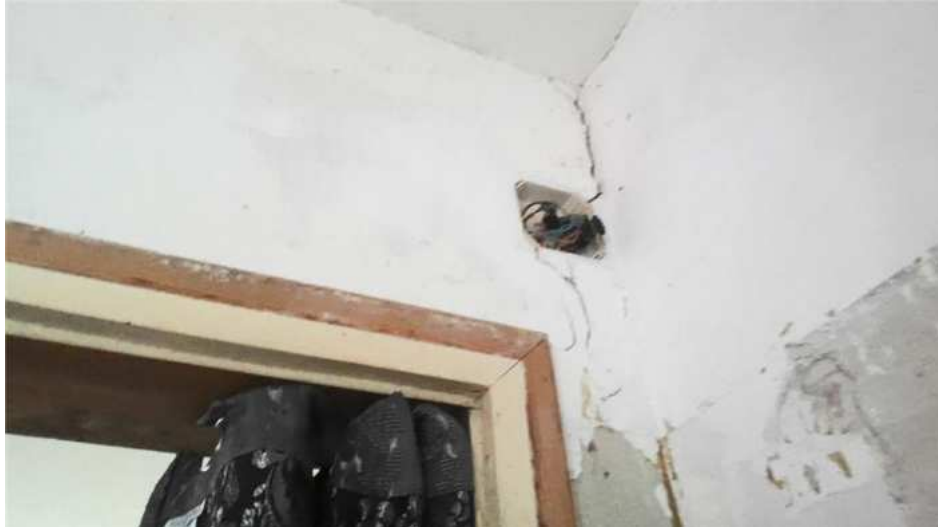
Point de contrôle N° B.8.3 e)

<u>Description :</u>	Au moins un CONDUCTEUR isolé n'est pas placé sur toute sa longueur dans un conduit, une goulotte, une plinthe ou une huisserie, en matière isolante ou métallique, jusqu'à sa pénétration dans le MATERIEL ELECTRIQUE qu'il alimente.
<u>Observation(s)</u>	Conducteurs non protégés mécaniquement
<u>Localisation :</u>	Maison
