**PROCES-VERBAL
DESCRIPTIF**

**L'AN DEUX MILLE VINGT-TROIS
ET LE VINGT-ET-UN DECEMBRE**

, nous procédons ce jour au procès-verbal descriptif de l'appartement situé dans un ensemble immobilier à SAINT MEDARD EN JALLES (Gironde) 33160 – 81 – 83 rue Alexis Puyo et 6 A rue Jules Gravey - résidence Les Balcons d'Hastignan cadastrée section ED numéro 95 lieudit 81 rue Alexis Puyo pour une contenance de 13 ares 89 centiares formant un lot de copropriété numéro 16 : un local à usage d'habitation de type 2 avec balcon situé 1^{er} étage du bâtiment ouvrant sur la façade Nord desservi par le couloir de l'escalier commun, lot 55 un emplacement de stationnement automobile situé au sous-sol du bâtiment accessible par la rampe d'escalier commune et desservi par les circulations et les escaliers communs.

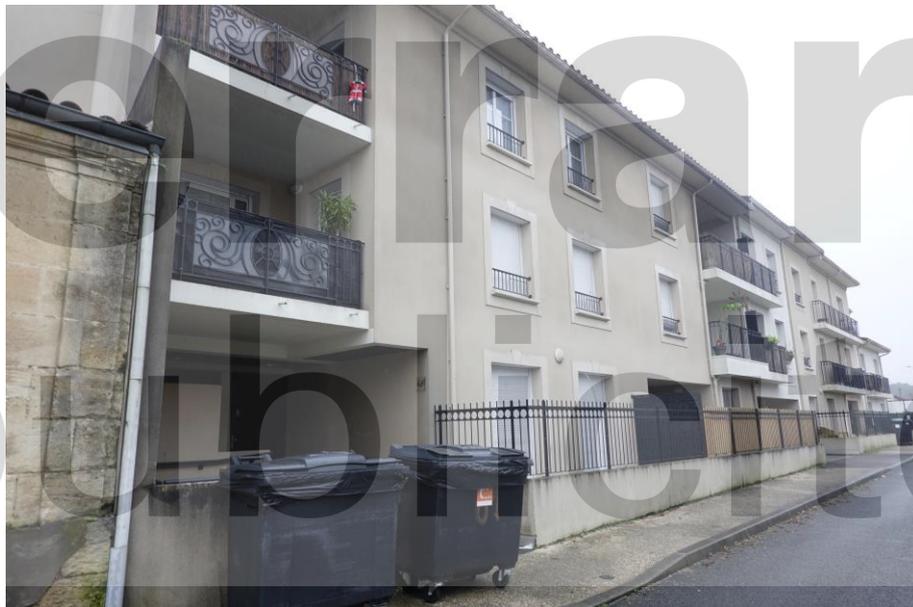
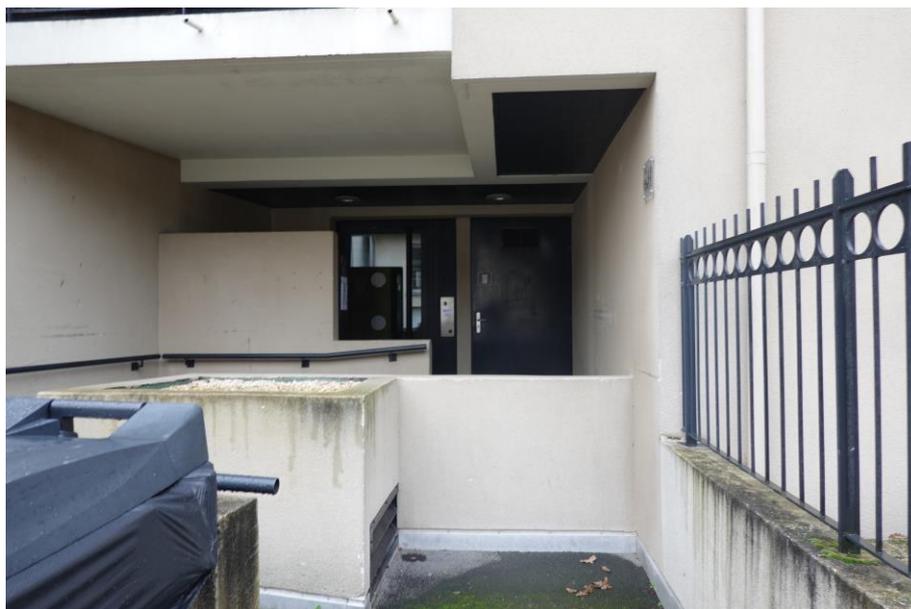
Porte d'entrée :

Il s'agit d'une porte en bois peint munie d'une poignée et d'une serrure trois points, en bon état de fonctionnement.

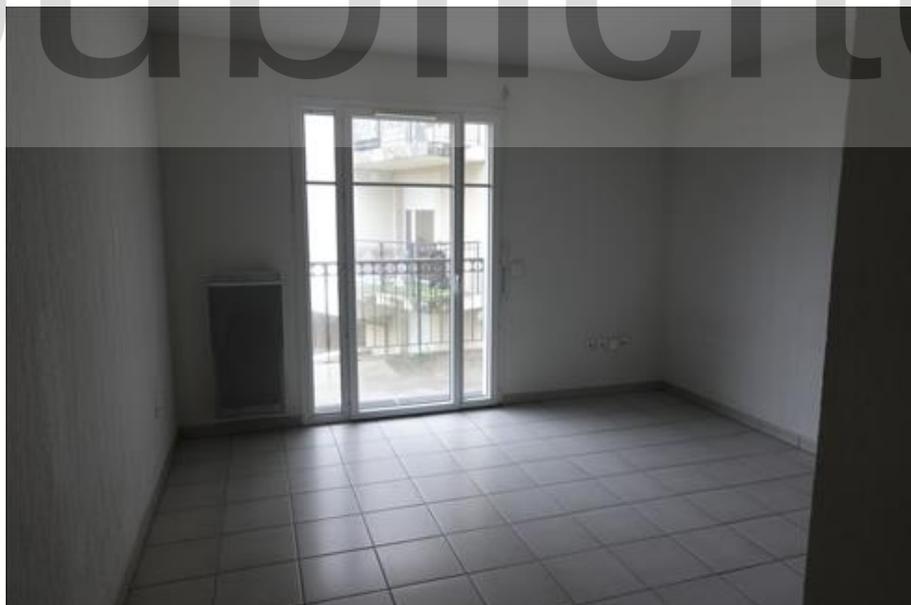
Pièce principale :

Nous retrouvons un sol carrelé en bon état.

Les murs sont recouverts d'un enduit gouttelette, il y a des traces de peinture, il est défraîchi.

Le plafond est recouvert d'un enduit gouttelette en état d'usage.

Nous retrouvons une porte-fenêtre PVC, double vitrage, avec volet roulant à commande manuelle qui donne sur le balcon.

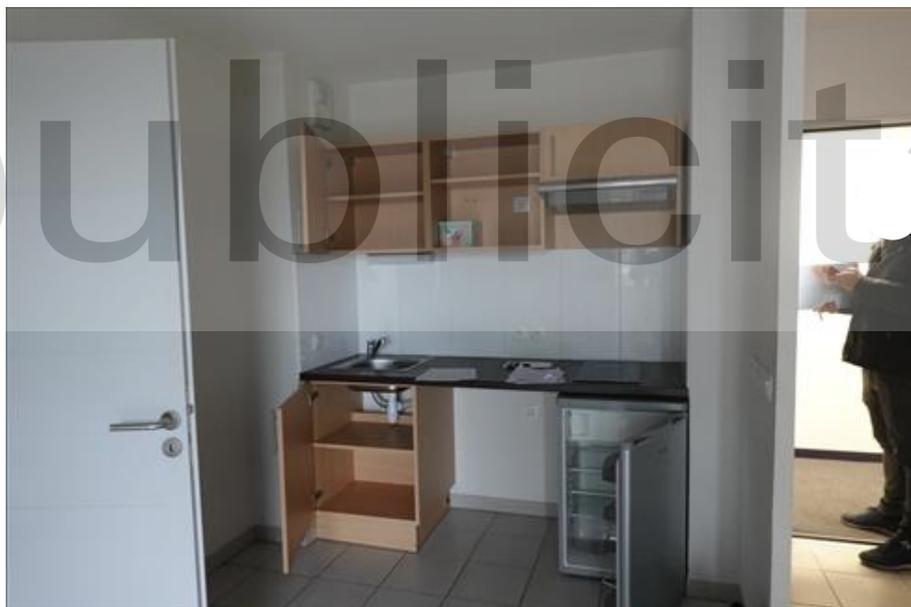
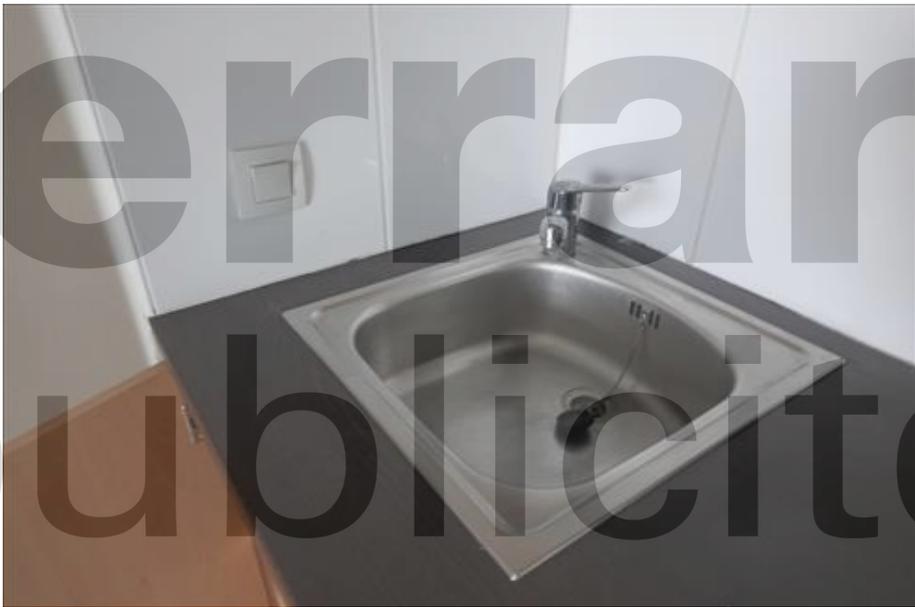
Coin-cuisine :

Ce coin-cuisine est équipé d'un plan horizontal avec plaque deux feux, évier simple bac en inox avec robinet mitigeur. L'entourage du plan horizontal est carrelé.

En dessous, il y a un placard en bon état.

Au-dessus, il y a trois placards et une hotte aspirante.

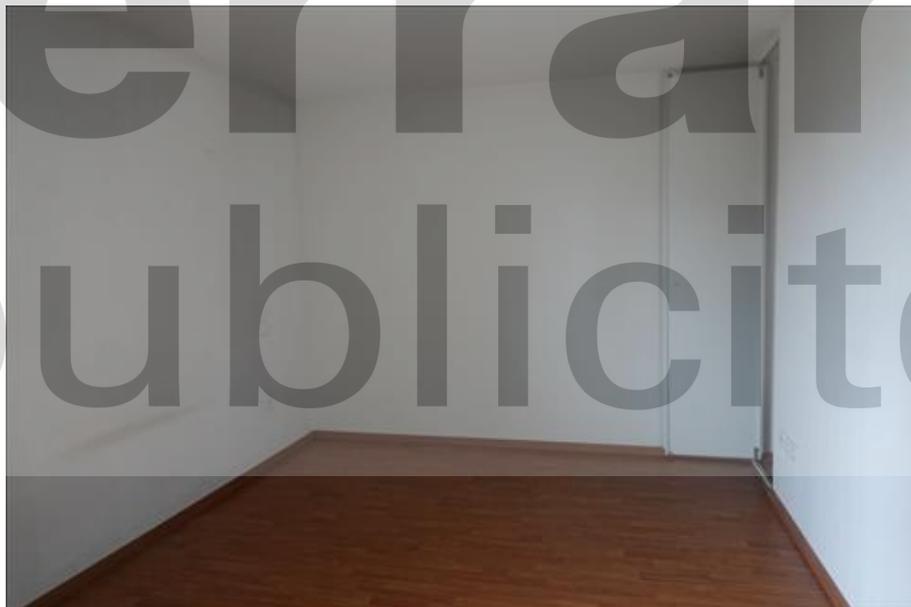
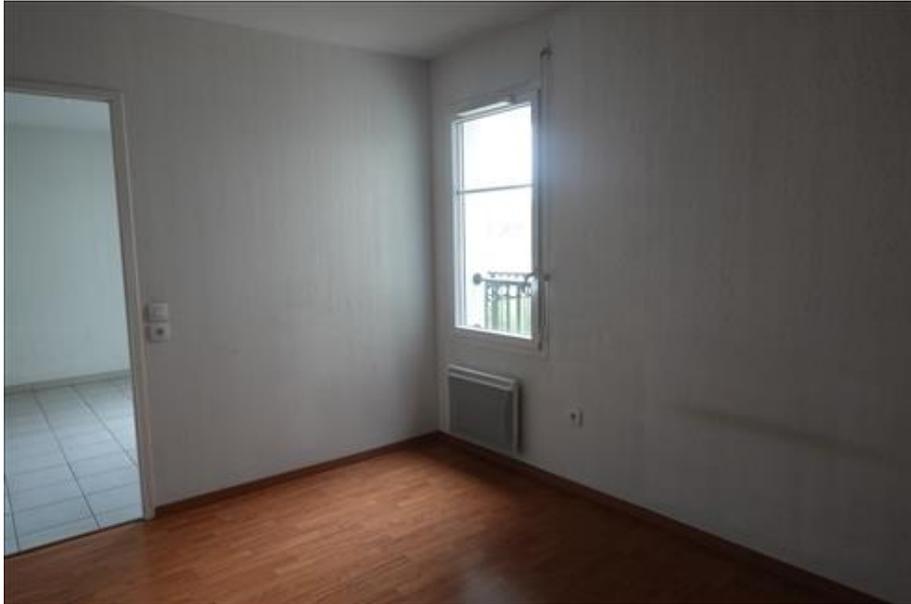
Chambre :

Le sol est recouvert d'un plancher flottant.

Les murs sont recouverts d'un enduit gouttelette. Nous retrouvons un impact avant la fenêtre, il y a des traces de tête de lit.

Le plafond est recouvert d'un enduit gouttelette en état d'usage.

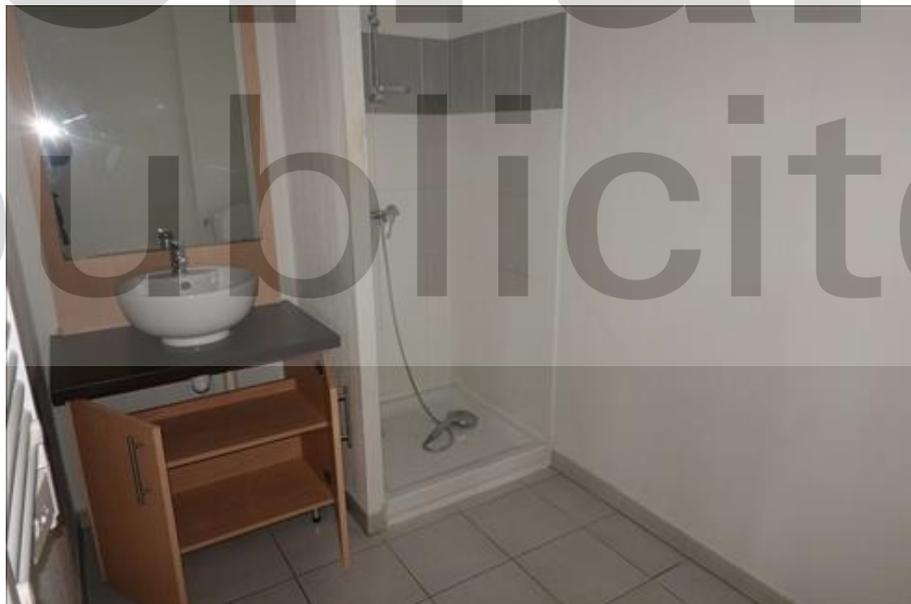
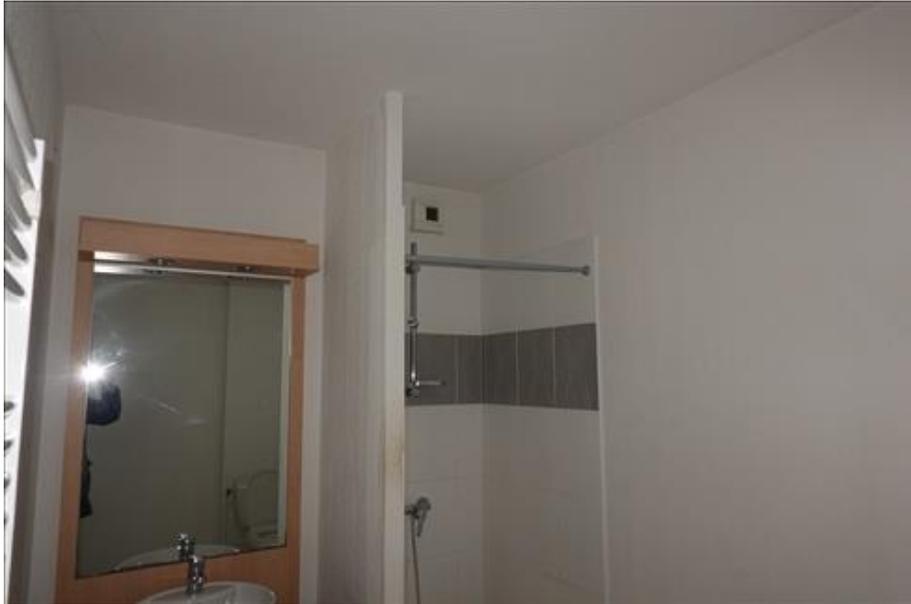
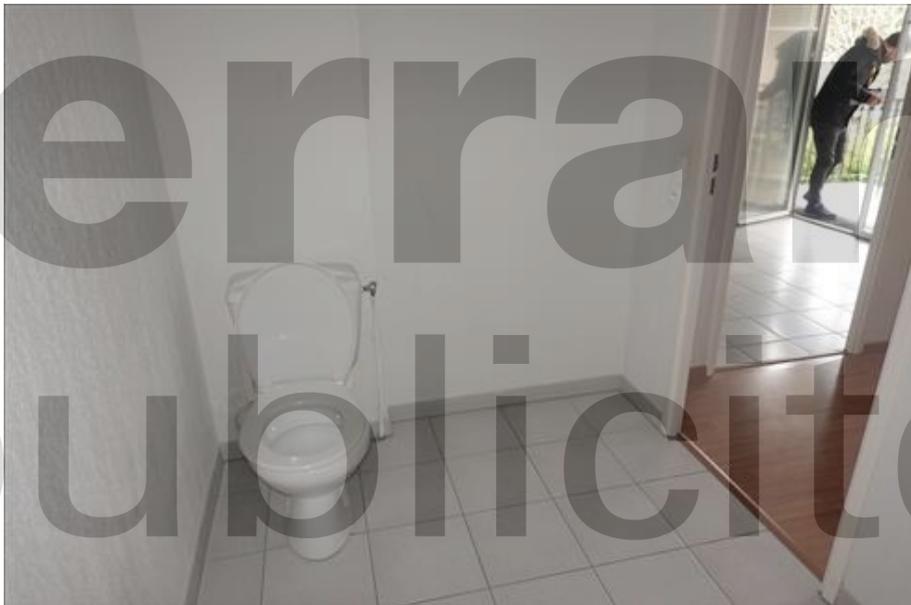
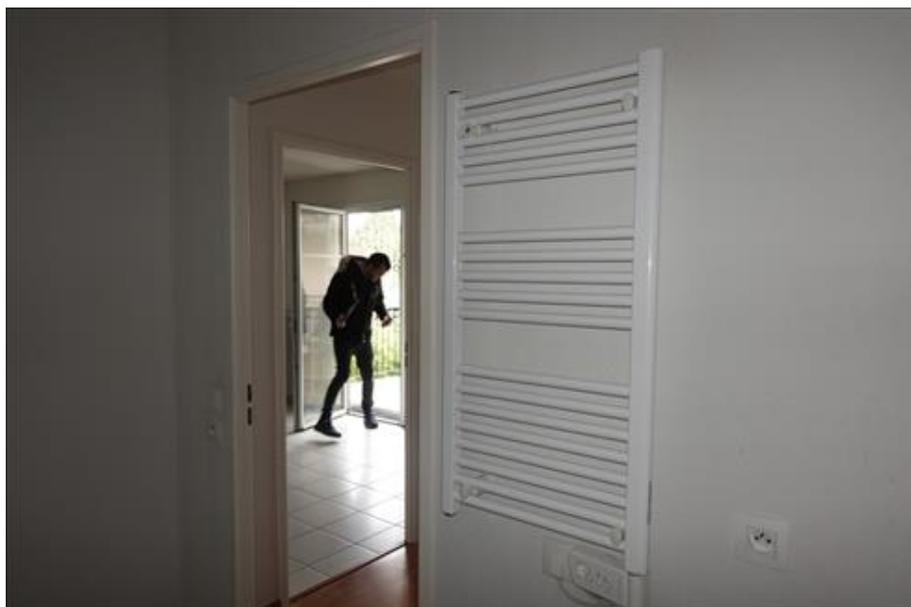
Salle d'eau :

Le sol est recouvert d'un carrelage en bon état, légèrement taché.

Les murs sont recouverts d'un enduit gouttelette, il y a des traces.

Le plafond est recouvert d'un enduit gouttelette en état d'usage.

A côté, il y a une douche bac en émail, entourée carrelée. Elle est équipée d'un robinet mitigeur, flexible, pommeau de douche et support mural. Au-dessus, nous retrouvons une bouche d'aération VMC qui fonctionne.

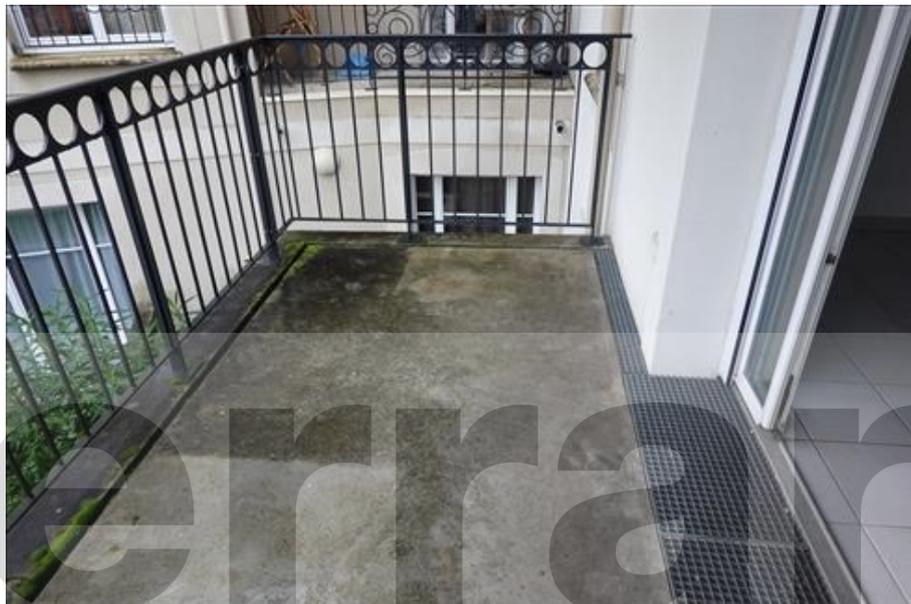
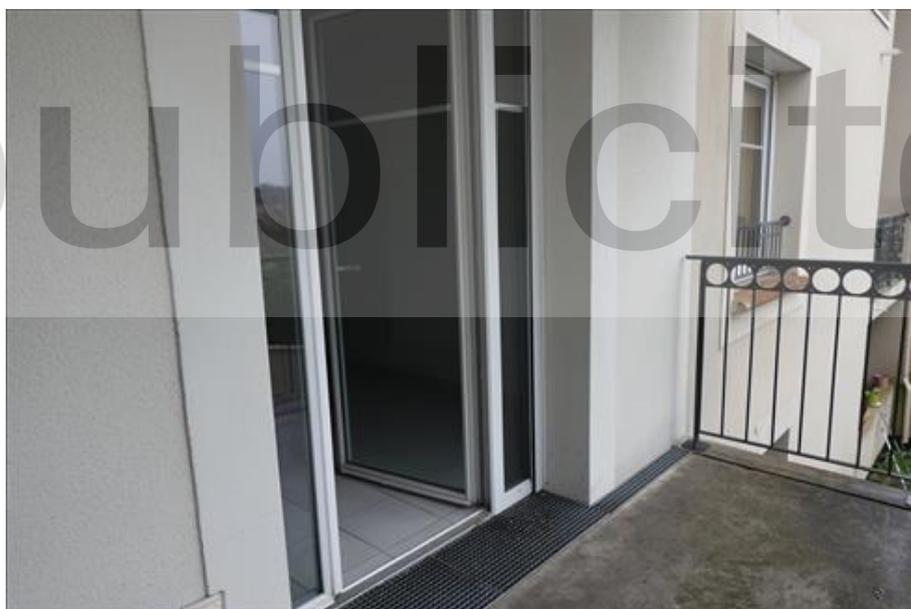
Balcon-terrasse :

Le sol est constitué d'une chape en béton.

Nous retrouvons un garde-corps métallique.

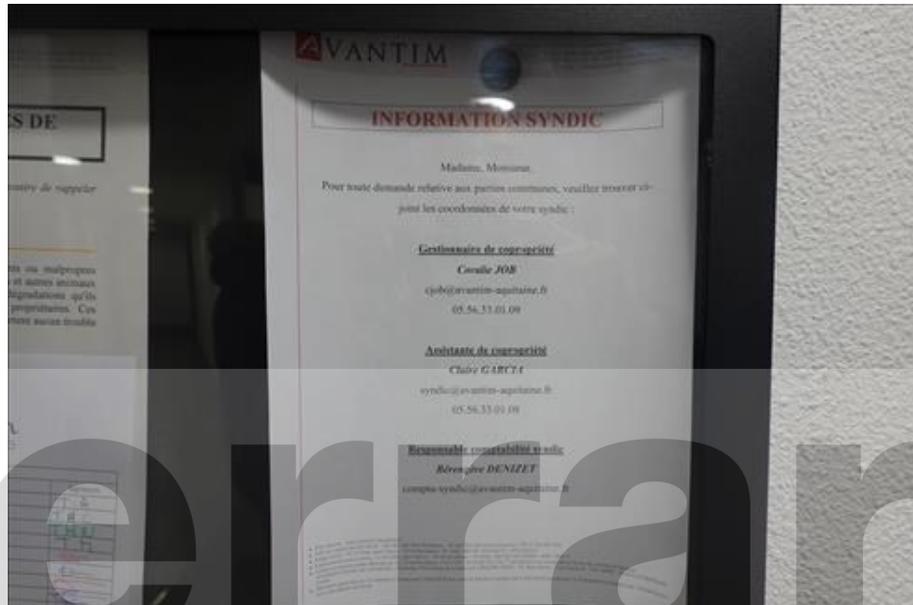
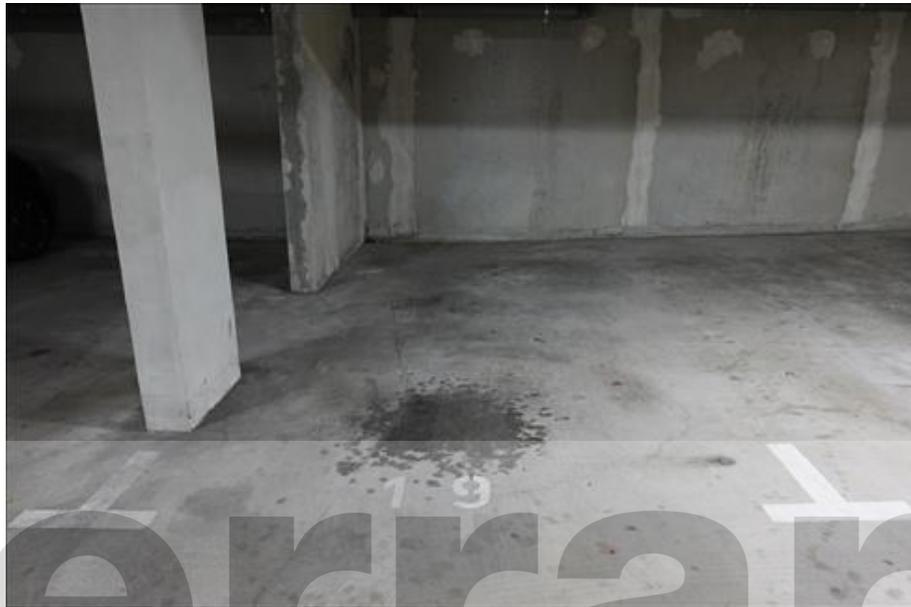
Place de parking :

Dans le parking souterrain, nous retrouvons la place n°19 libre d'occupation.

Le sol est constitué d'une chape en béton, les murs également.

Le plafond est constitué d'un flocage avec évacuation apparente.
