**S.C.P. X. AURIN– R. CORDIER-CADRO**

**PROCES-VERBAL  
DESCRIPTIF**

**I – Biens immobiliers comprenant maison et dépendances à rénover et terrain attenant commune de SAINT-CIERS-DE-CANESSE (33710) parcelles A 138 , A 142, A 686 et A 688**

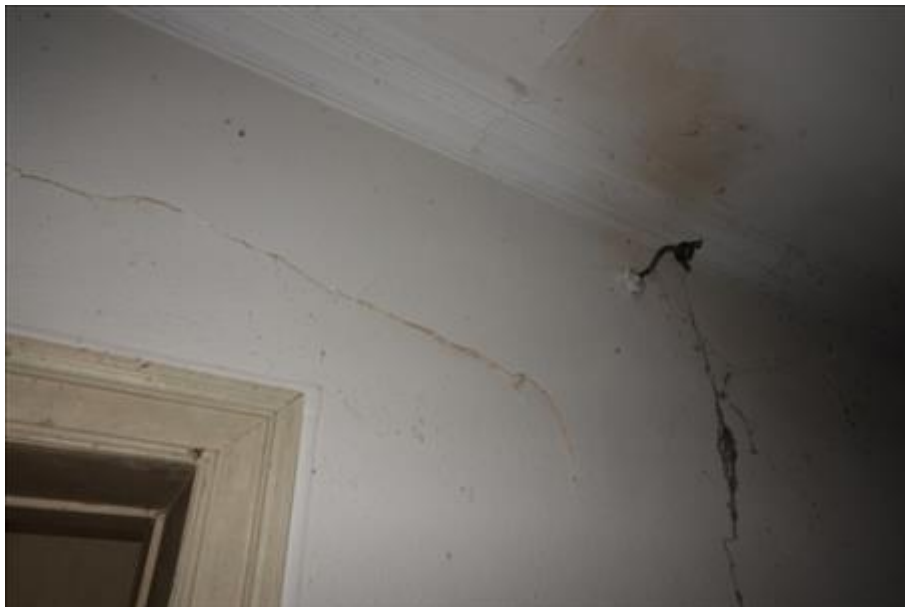
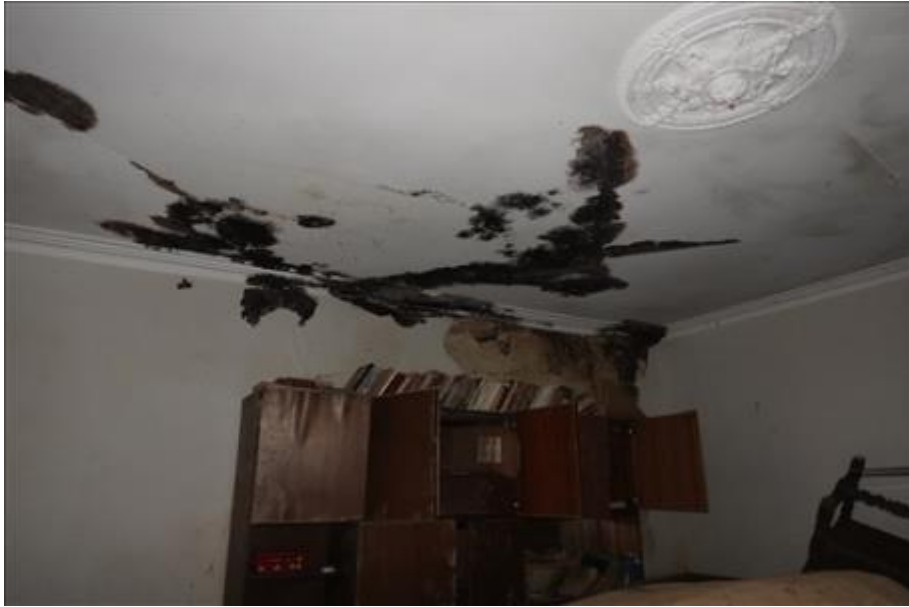
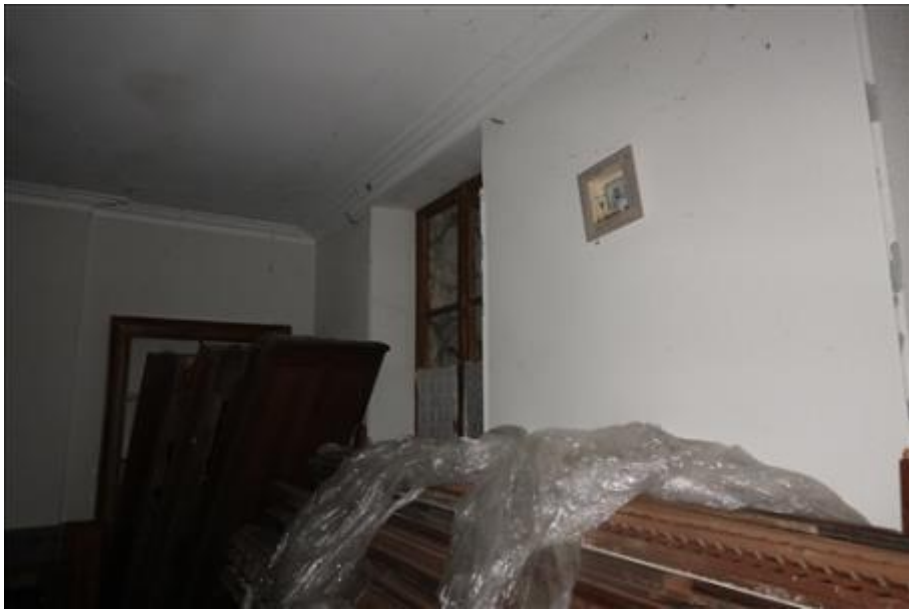
**Côté droit, nous pénétrons dans une pièce qui donne sur la façade avant.**

Le plafond est en plâtre peint avec des auréoles marquées.

En fond de pièce, nous retrouvons le mur qui est également dégradé par les infiltrations.

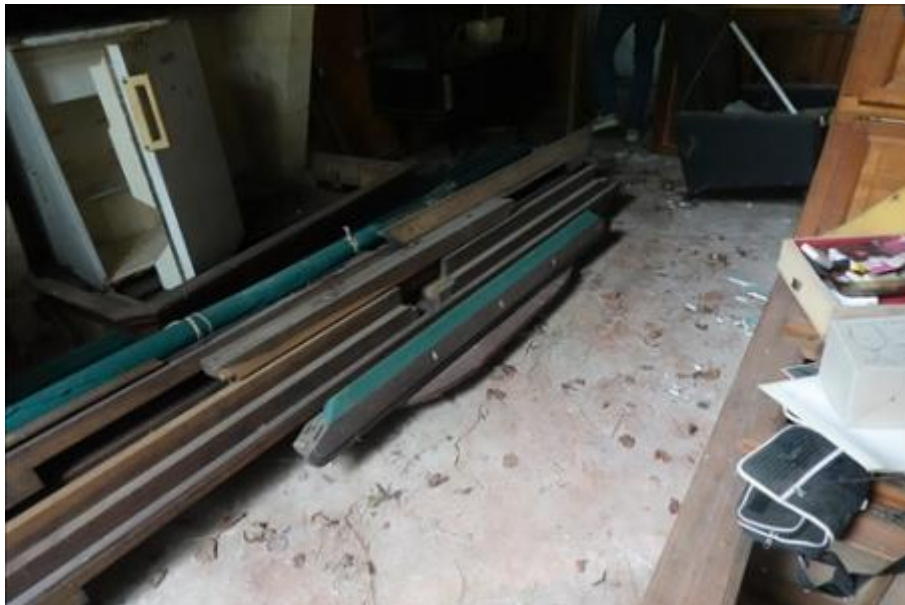
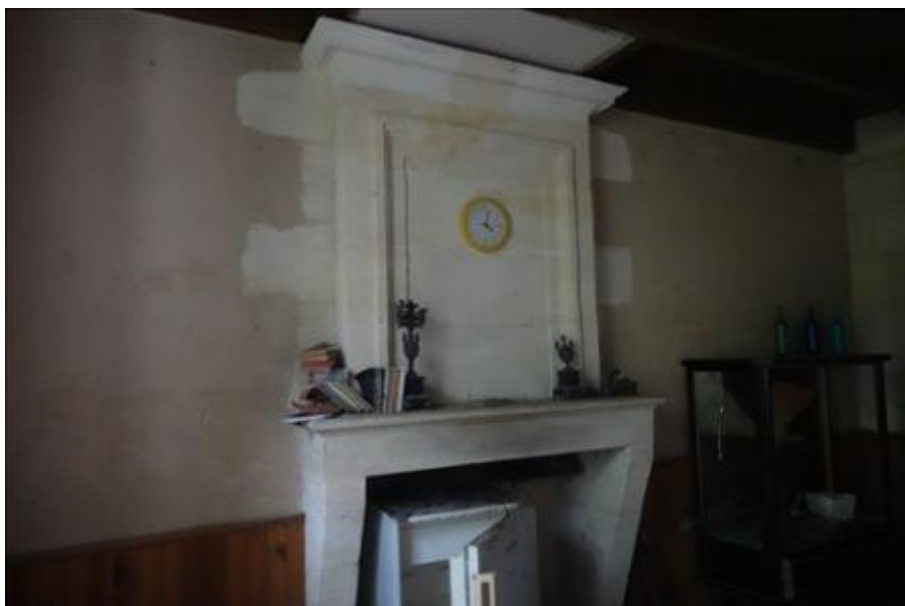
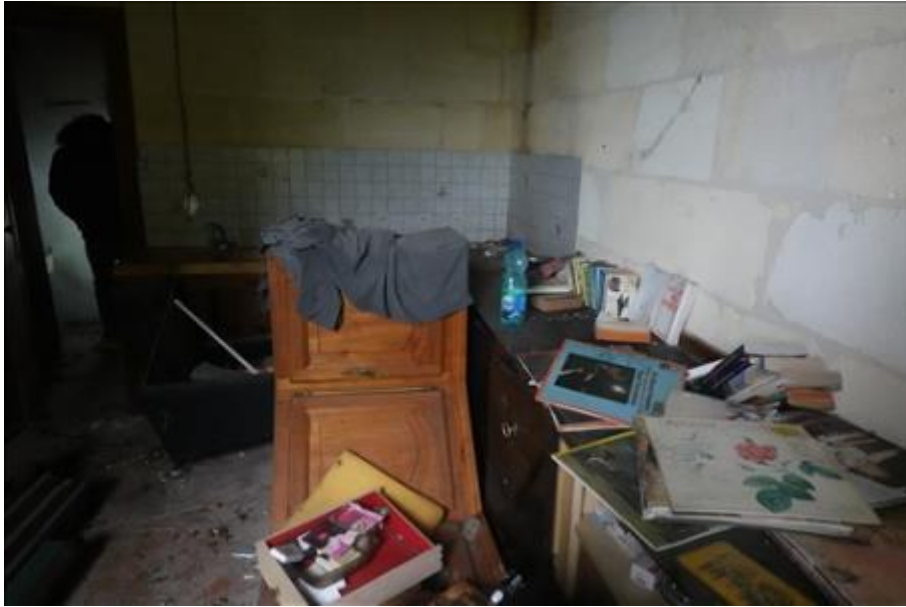
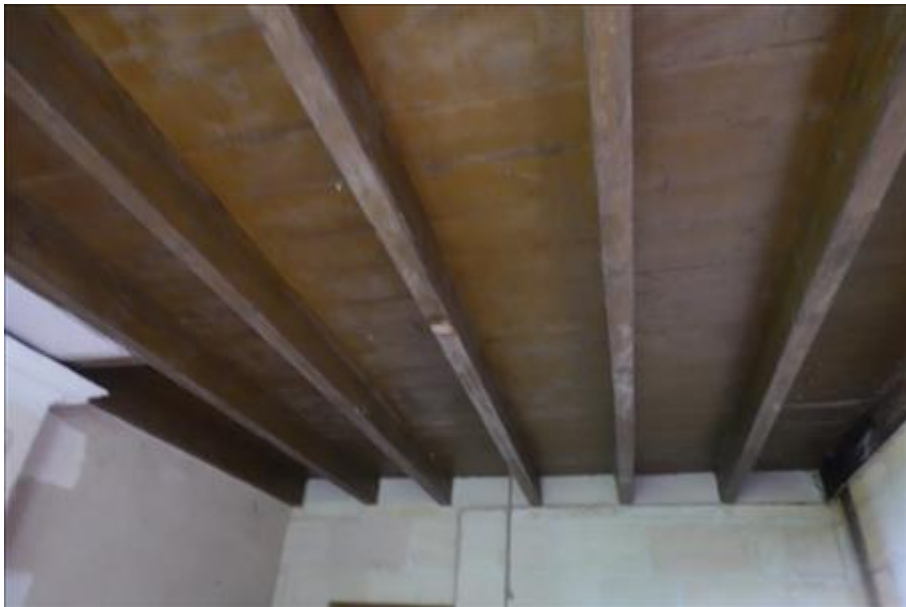
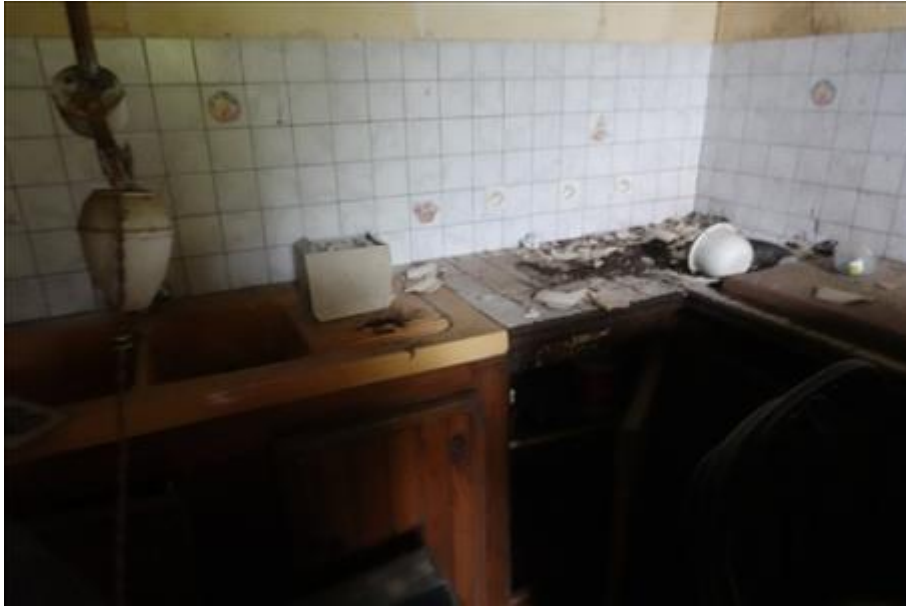
**Côté opposé de l'entrée, nous pénétrons dans une pièce anciennement cuisine.**

Les murs sont pour partie recouverts d'un bat-flanc en lambris, en partie cassé.

Nous retrouvons une cheminée en pierres et un plan horizontal carrelé avec évier ; en mauvais état.

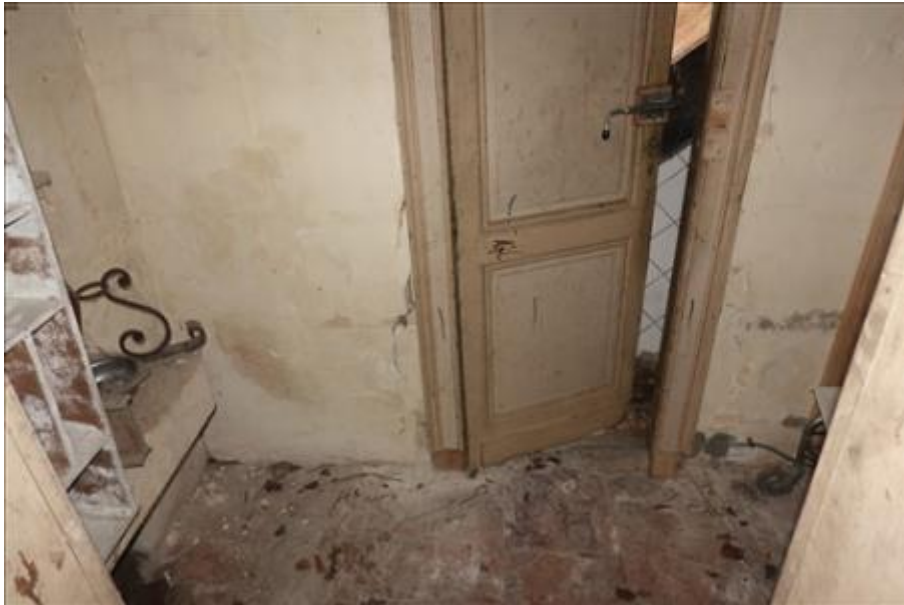
**Derrière cette cuisine, nous arrivons dans une souillarde.**

Les murs sont bruts et cassés côté pièce suivante, autour de la porte.

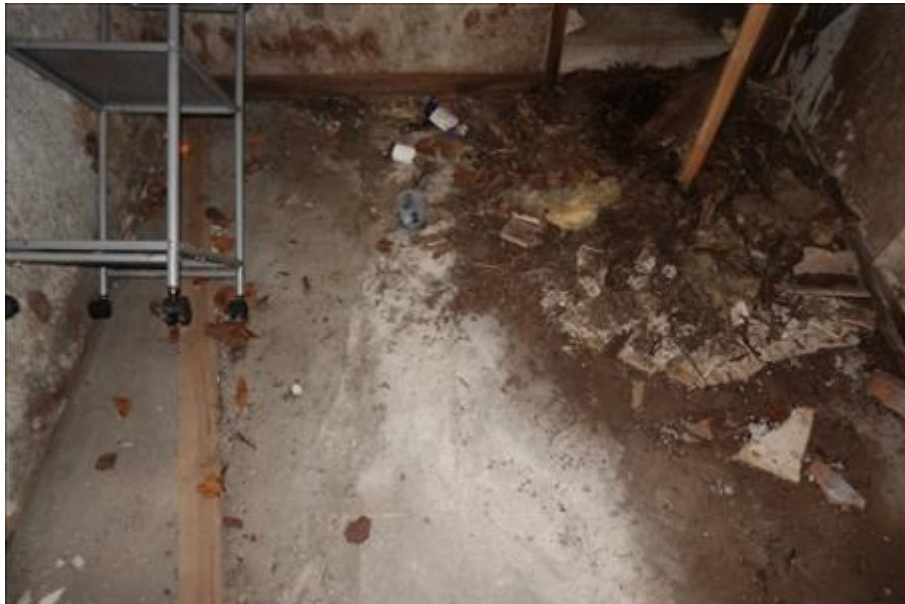
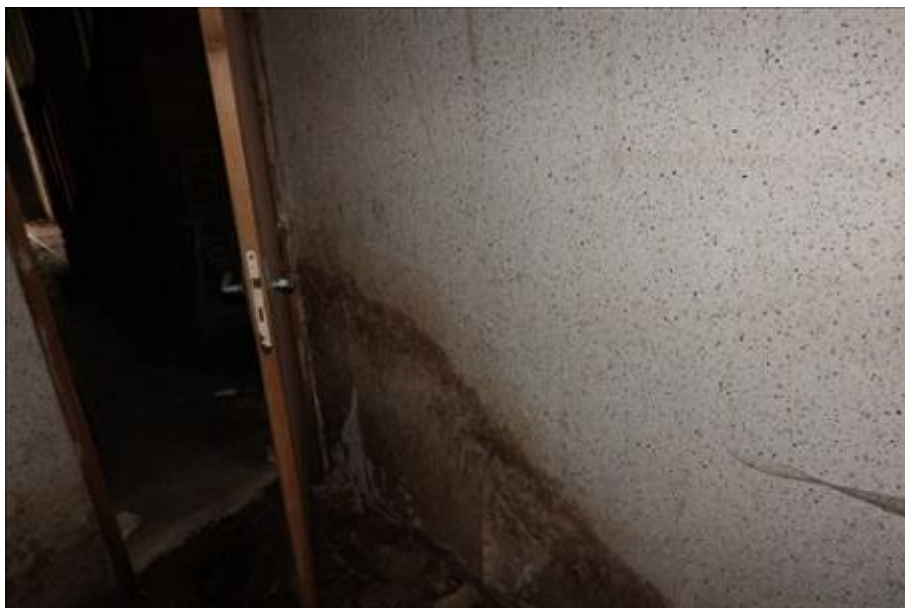
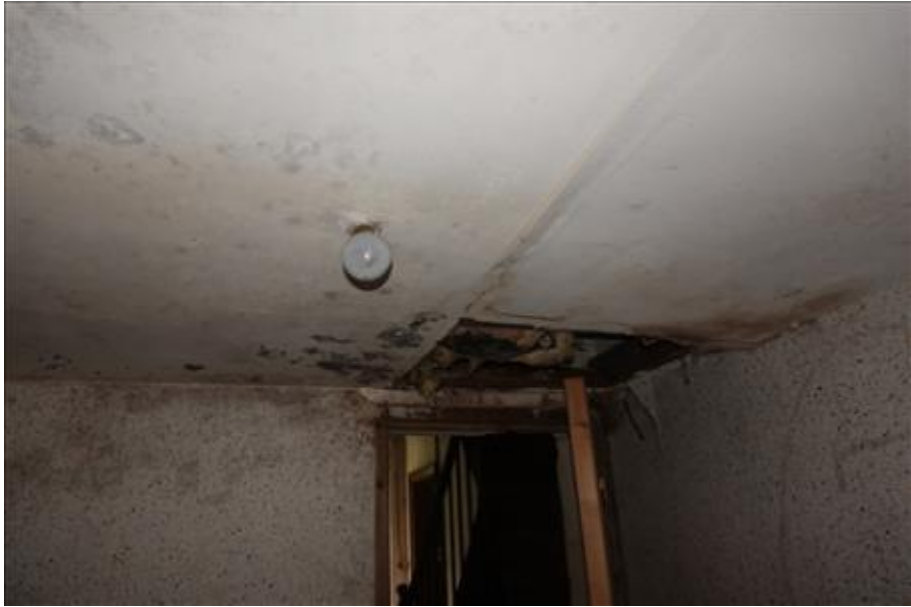
**En bout de distribution, nous arrivons dans une petite pièce nue, fortement dégradée par l'humidité.**

La tapisserie se décolle.

Comme je disais, le sol est nu et nous trouvons un doublage, dont une partie est manquante et dégradée par l'humidité.

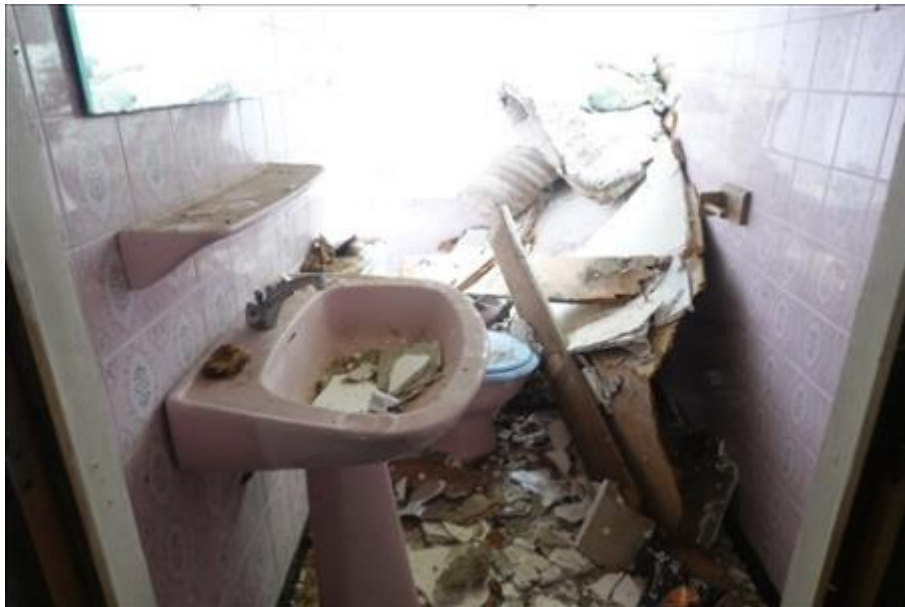
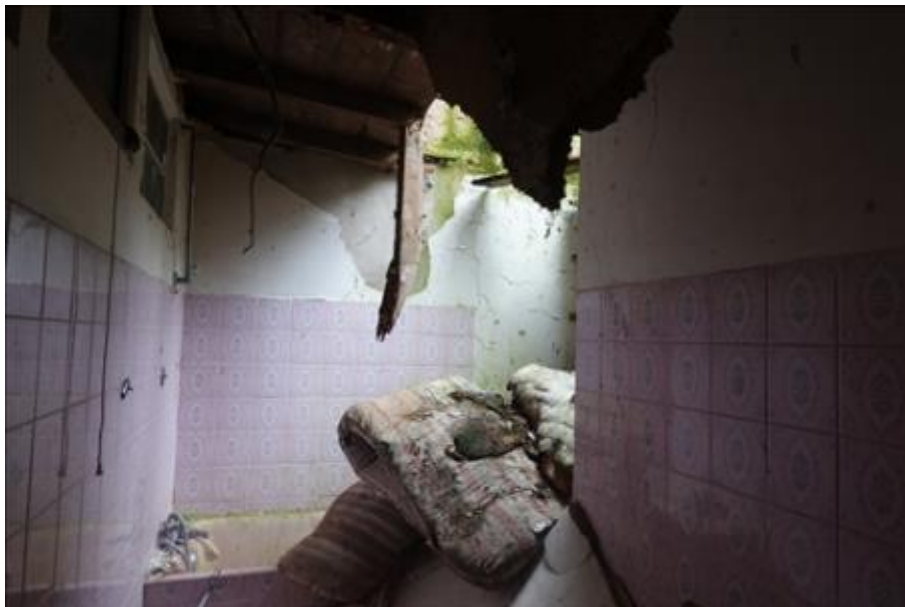
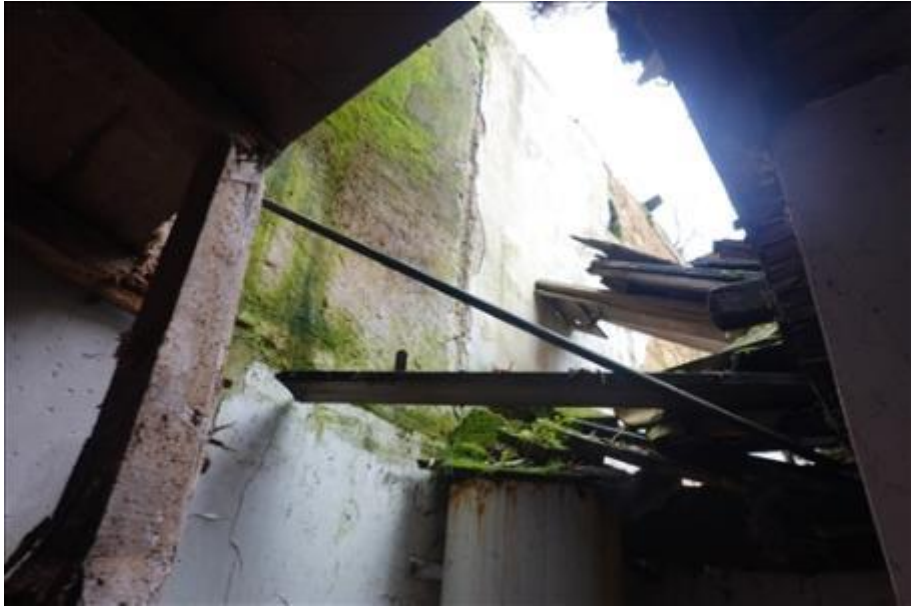
**Nous arrivons ensuite dans une salle de bains.**

Une partie du toit est cassée et manquante.

Le sol est recouvert de gravats.

Les murs sont couverts en partie d'une peinture manquante par endroits et pour autre partie carrelés. Il reste de vieux sanitaires.

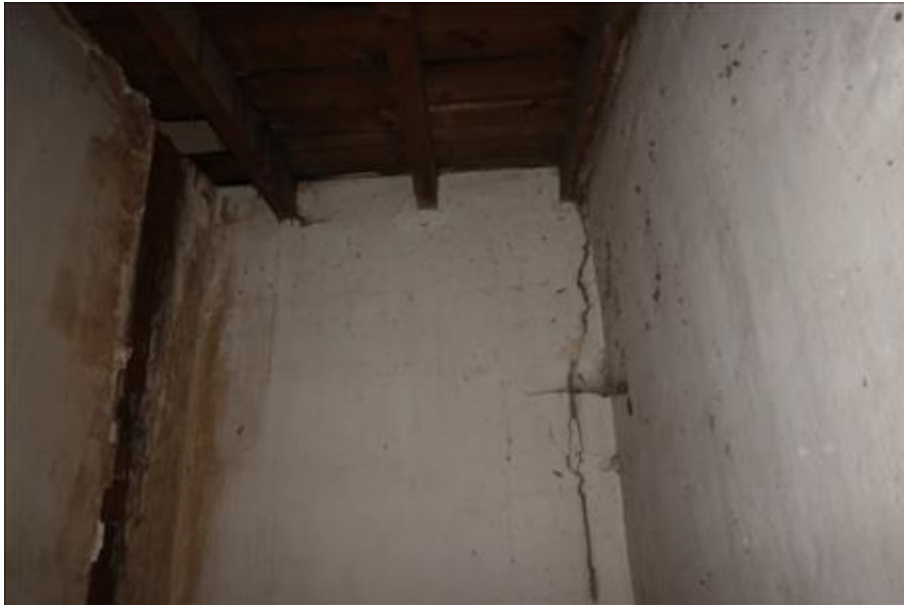
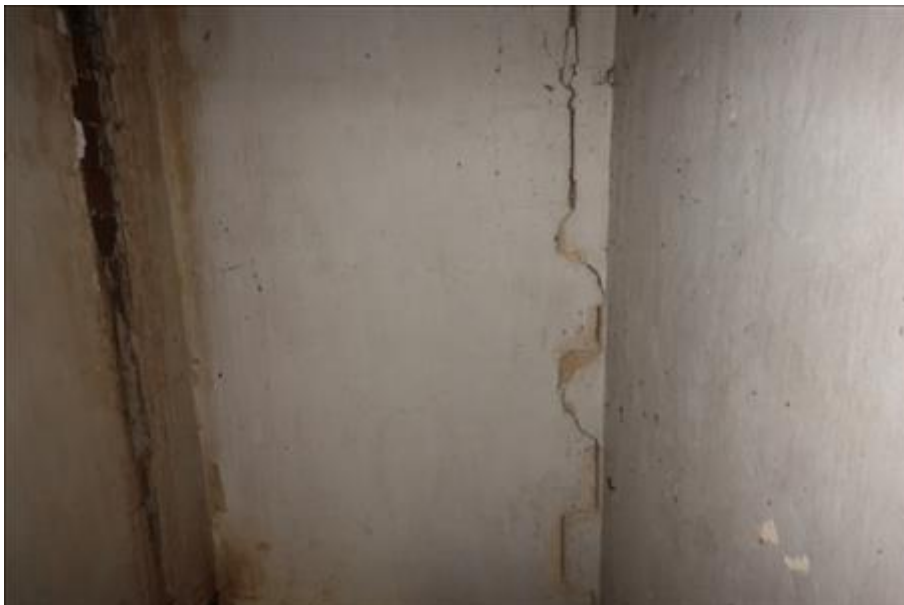
**Nous arrivons sur un palier.**

Les murs du palier et de la cage d'escalier sont recouverts de plâtre peint, en mauvais état. Nous trouvons une lézarde importante.

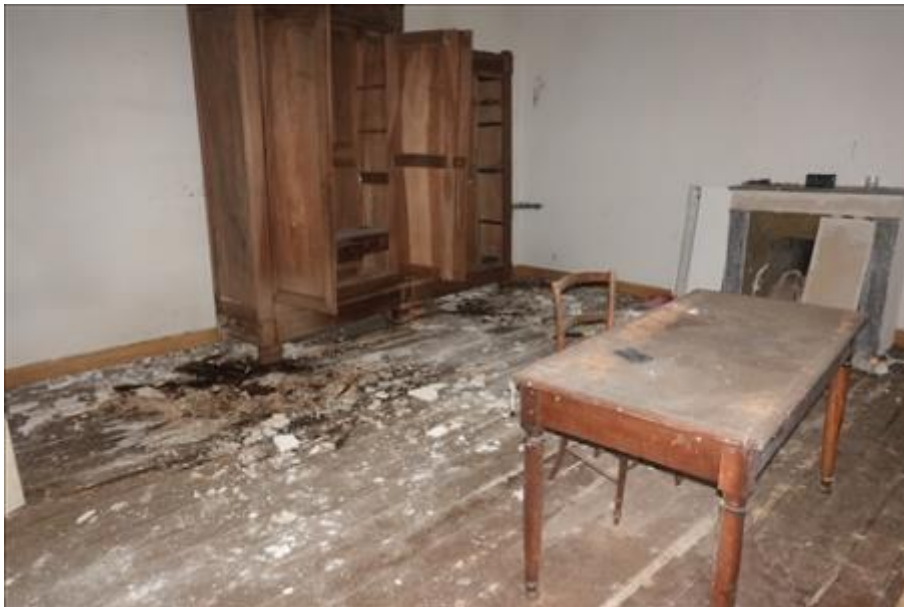
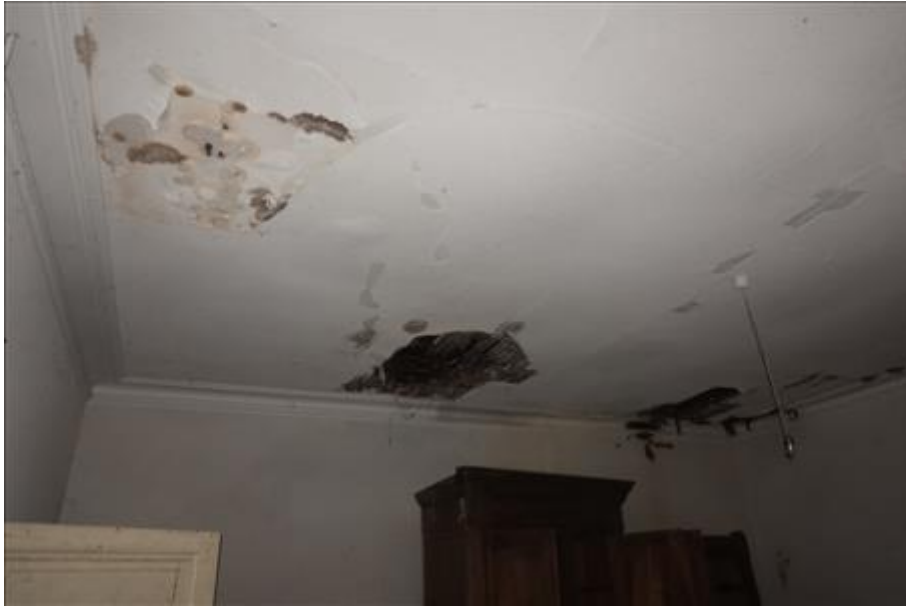
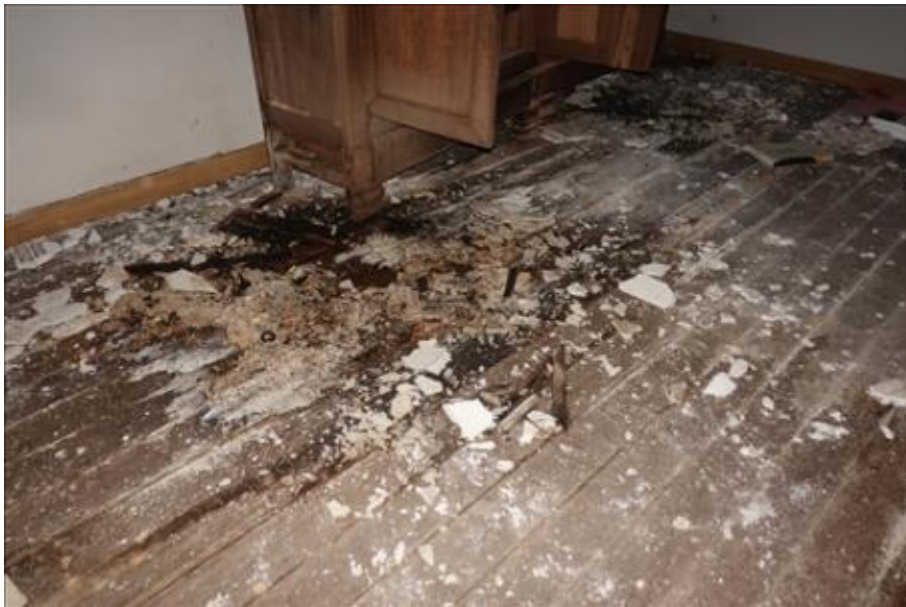
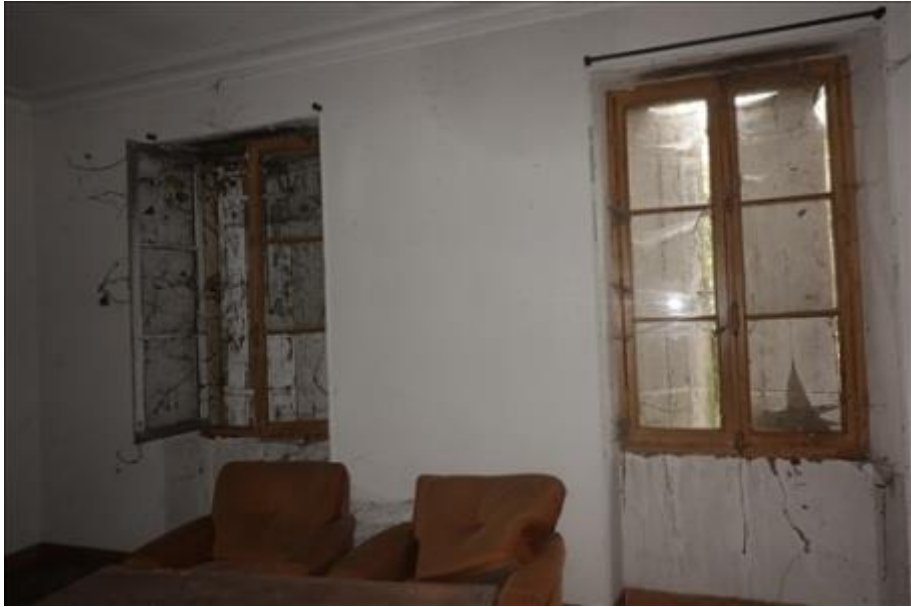
**Nous pénétrons maintenant dans une pièce côté droit donnant façade avant.**

Le plafond est constitué de plâtre peint sur lattis. Il y a des trous.

Au sol, il y a de nombreux débris de plâtre venant du plafond.

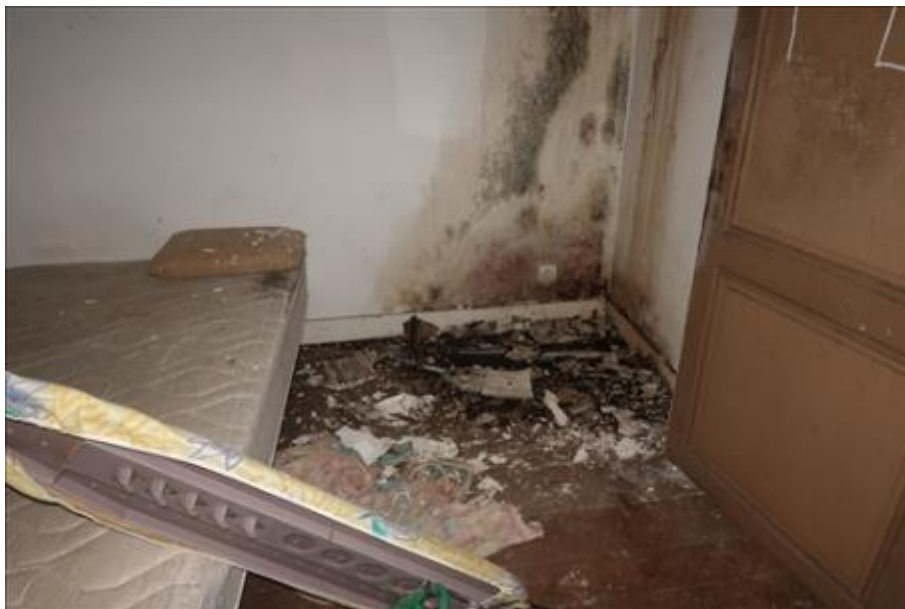
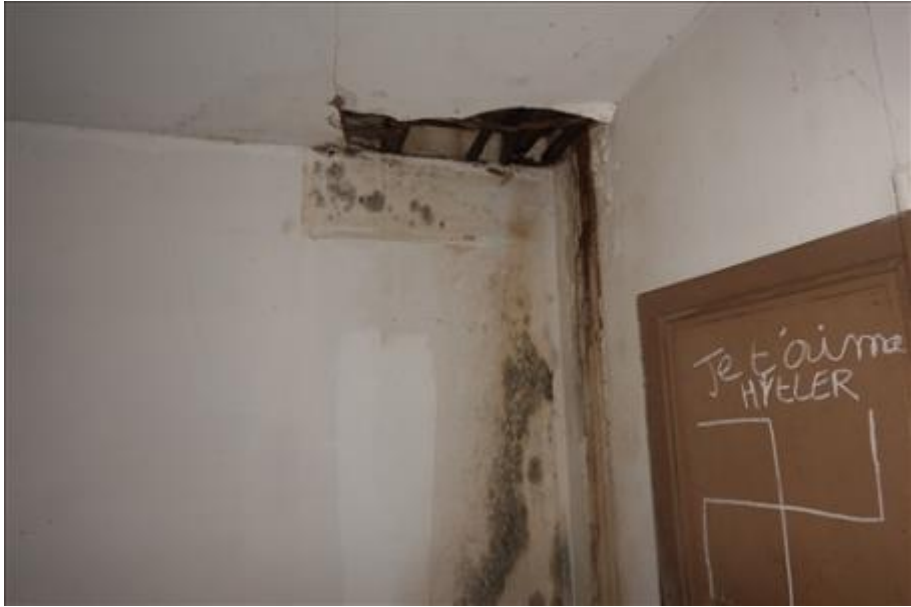
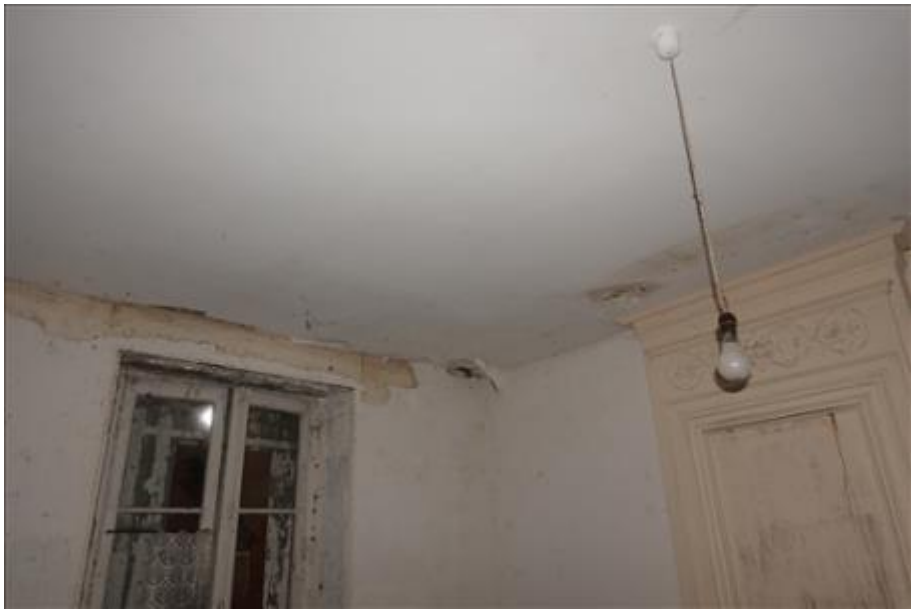
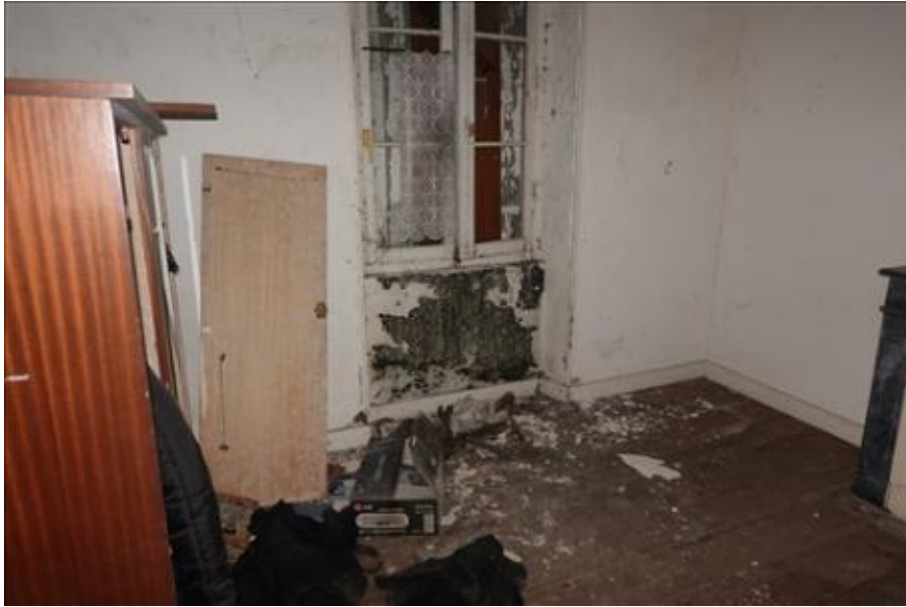
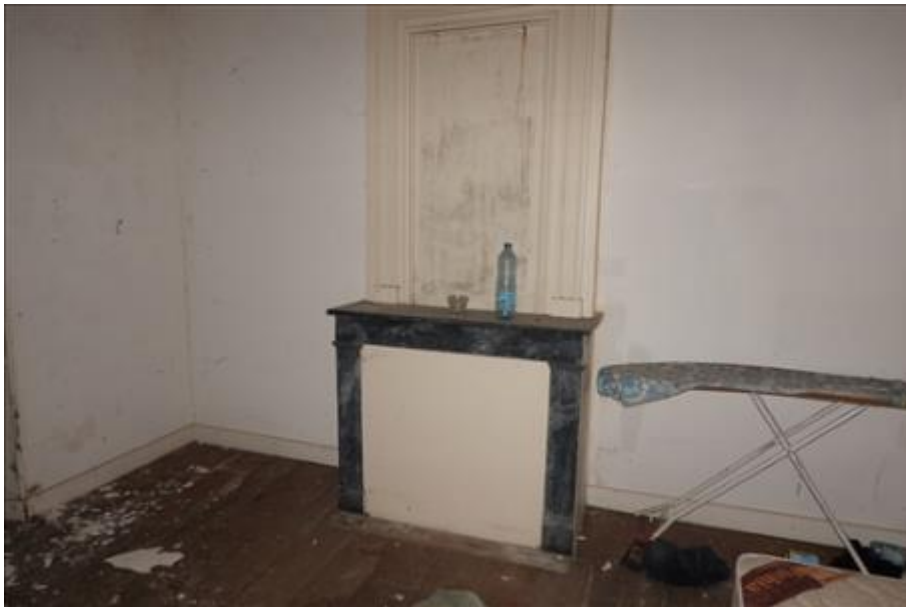
**Côté opposé, nous pénétrons dans une pièce toujours donnant sur la façade avant.**

Les murs sont en plâtre peint avec des auréoles marquées, notamment côté escalier.

Le plafond est en plâtre peint sur lattis. Il est troué en plusieurs endroits. Il y a des infiltrations.

En dessous, le mur est fortement dégradé par la moisissure. Il y a également une cheminée dans cette pièce.

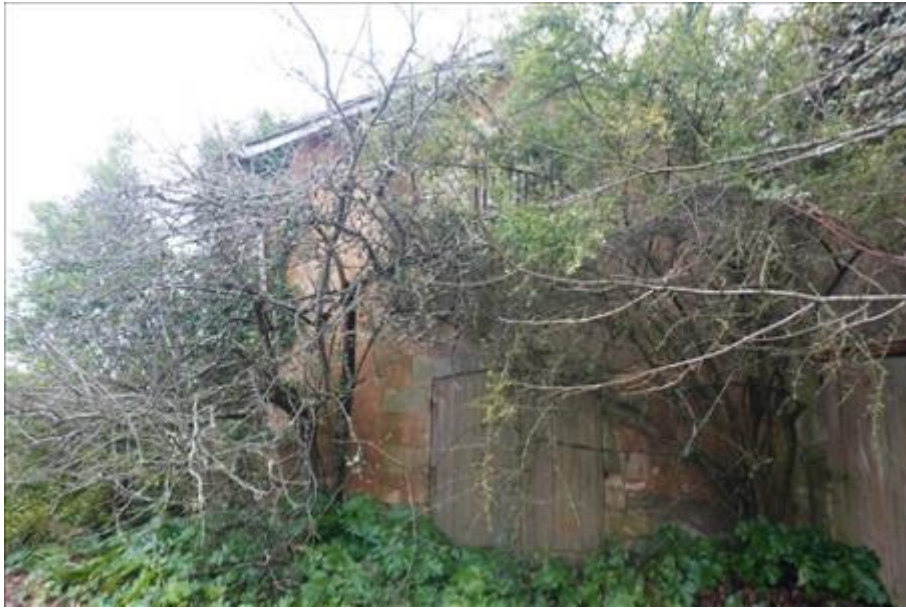
**Dans le prolongement, nous trouvons un autre bâtiment.**

La porte est condamnée. Il est dangereux d'y pénétrer la toiture est en mauvais état.

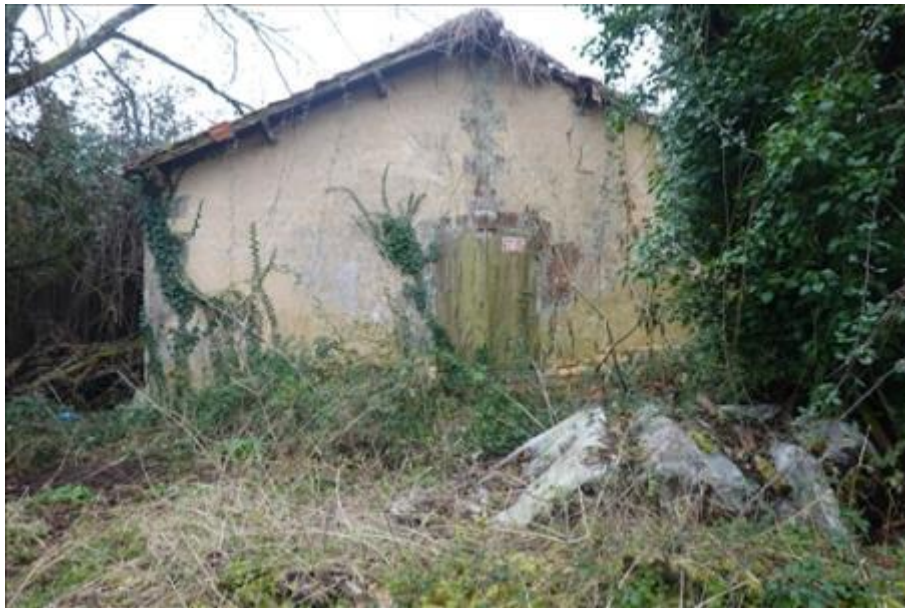
**Nous trouvons un cuvier situé à l'arrière de la maison.**

La porte est condamnée. La toiture est en mauvais état, il est dangereux d'y pénétrer.

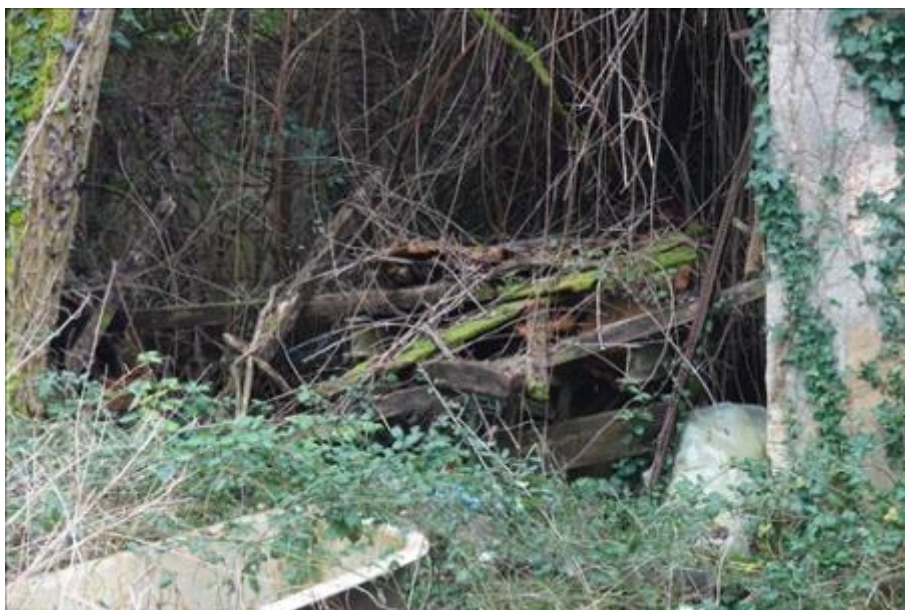
Sur le côté, au sol, il y a des morceaux de charpente et de couverture.
