**PROCES-VERBAL  
DESRIPTIF**

**L'AN DEUX MILLE VINGT-QUATRE  
ET LE QUATRE MARS**

Suite au commandement de payer valant saisie immobilière dressé par acte de notre ministère en date du 15 février 2024, nous procédons ce jour, au procès-verbal descriptif d'un immeuble appartenant à la SCI LA PINEDE, Société Civile Immobilière au capital de 182,94 €, inscrite au RCS de Bordeaux sous le numéro 431 611 714, dont le siège social est situé 7 chemin de Fachat à SALLES (33), prise en la personne de son représentant légal, le bien immobilier saisi est situé à LUGOS (33830) – 21 rue Bois Perron, consistant en une maison à usage d'habitation comprenant :

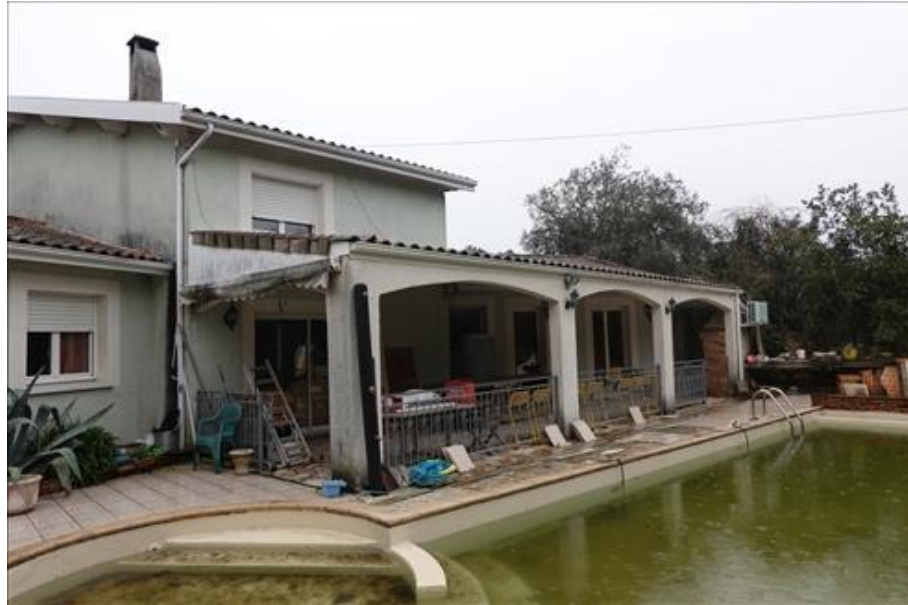
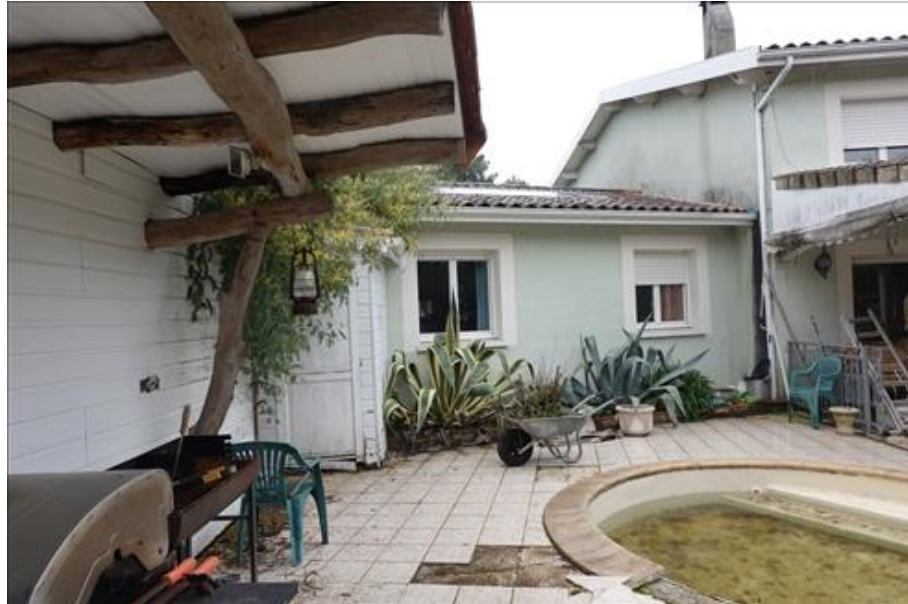
La piscine est à l'abandon.

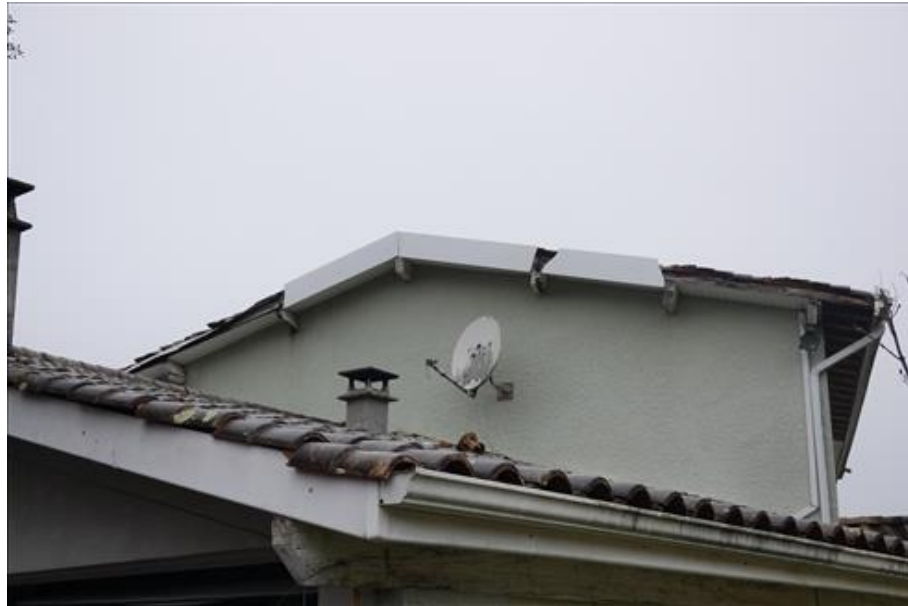
Au-dessus, le pignon de l'étage surplombe la toiture du garage et les planches de rive sont cassées.

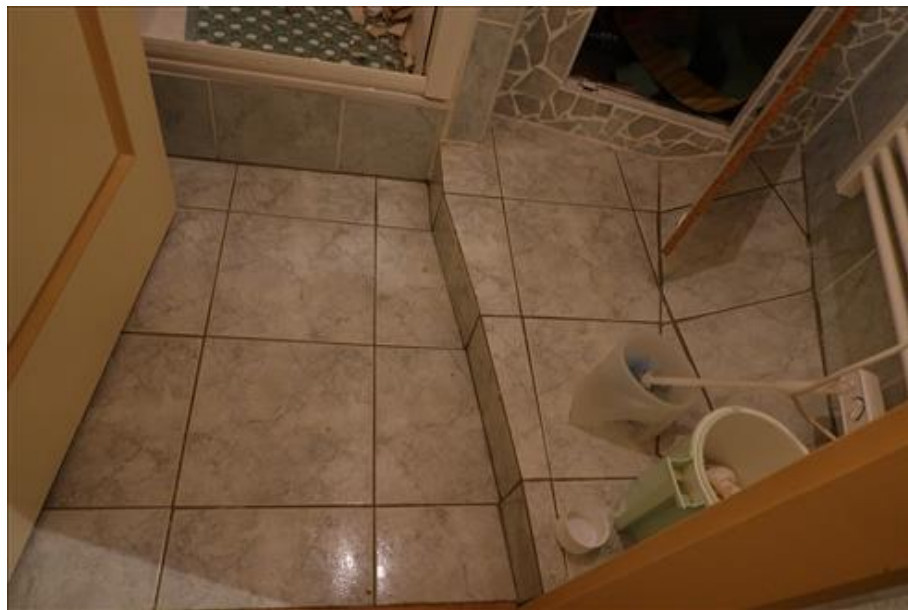
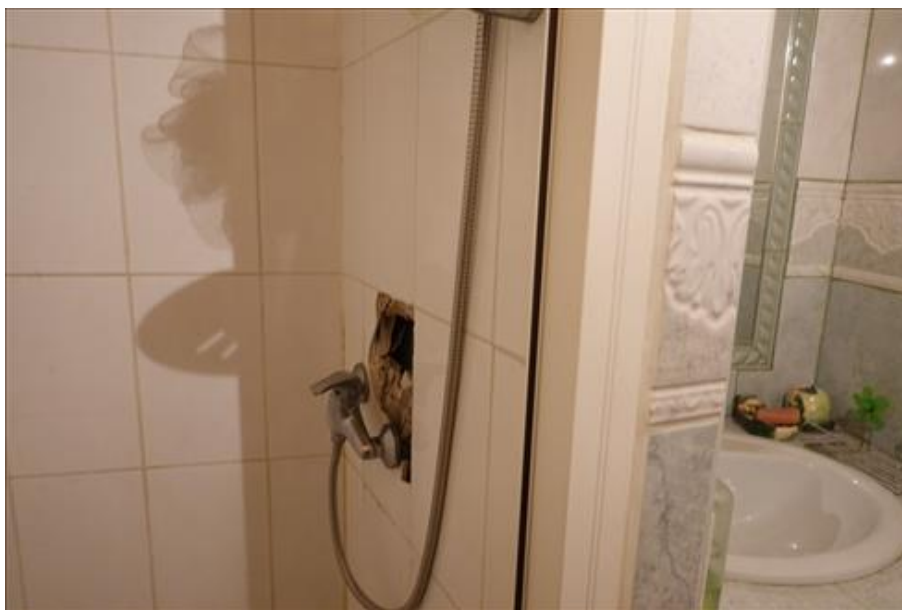
A côté, il y a une douche, bac en grès, entourage carrelé, le carrelage est cassé. Il y a un trou au niveau de la fixation du robinet. Cette douche est équipée d'un robinet mitigeur, flexible, pommeau de douche et support mural.
