**PROCES-VERBAL DE DESCRIPTION**

## PROCES VERBAL DE DESCRIPTION D'IMMEUBLE

### LE NEUF JUILLET DEUX MILLE VINGT-CINQ

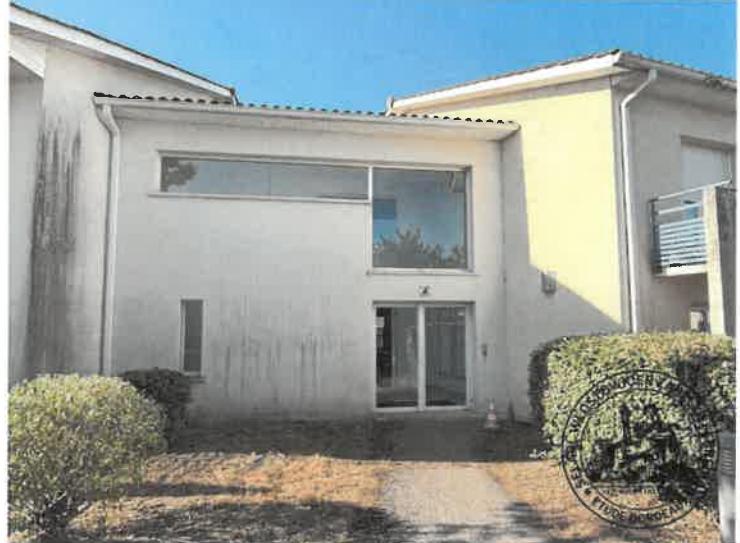
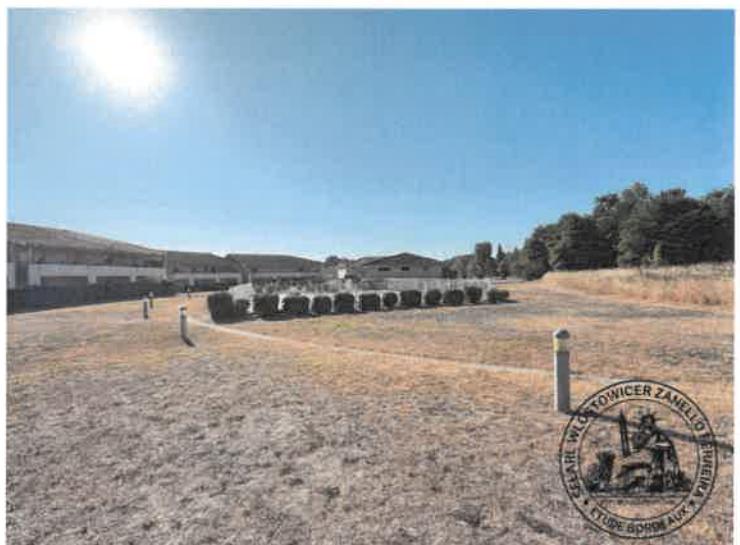
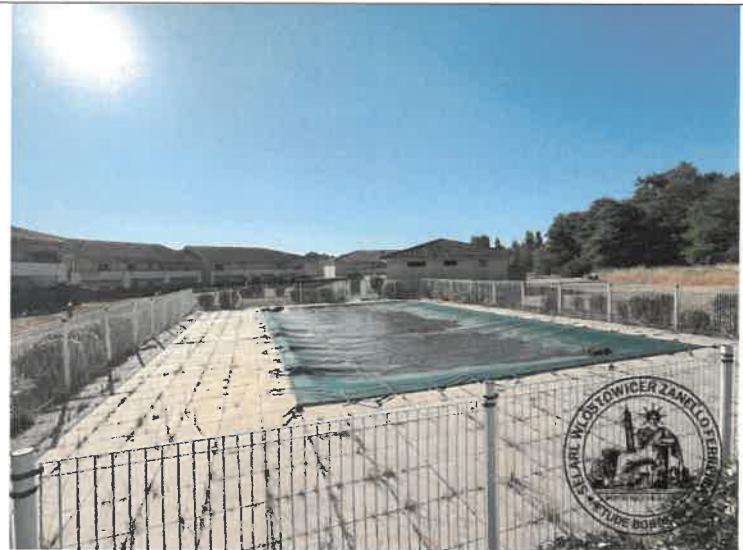
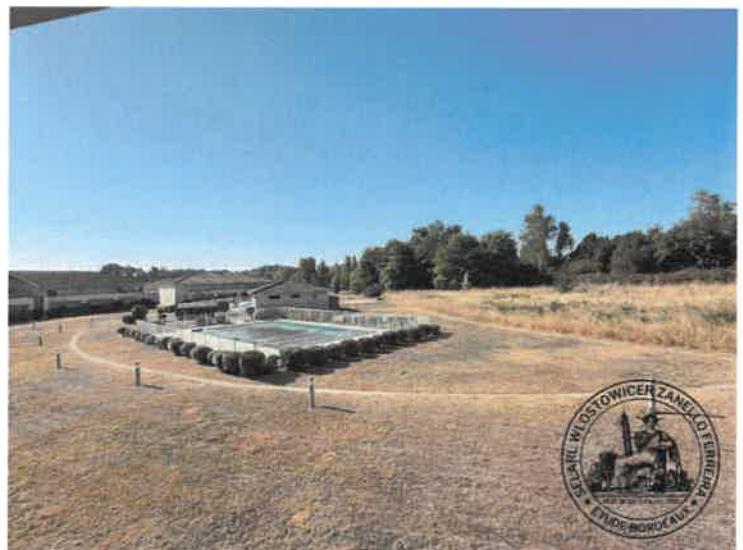
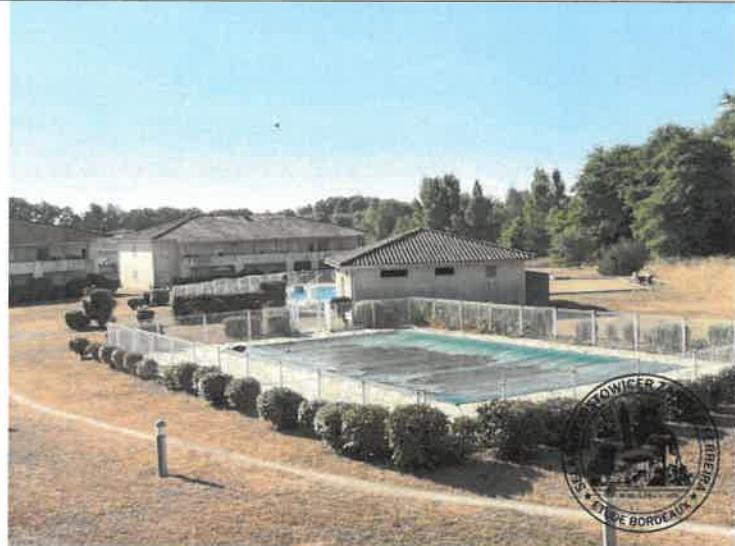
Je constate que la pelouse couvre la majeure partie du jardin et apparaît sèche et clairsemée.

Il est à noter que deux piscines occupent la zone centrale ; elles sont entourées d'une clôture de sécurité métallique peinte en blanc et recouverte d'une bâche de protection verte.

La locataire déclare qu'une piscine est indisponible.

Je remarque la présence de végétation épars entre les dalles disposées autour du bassin.

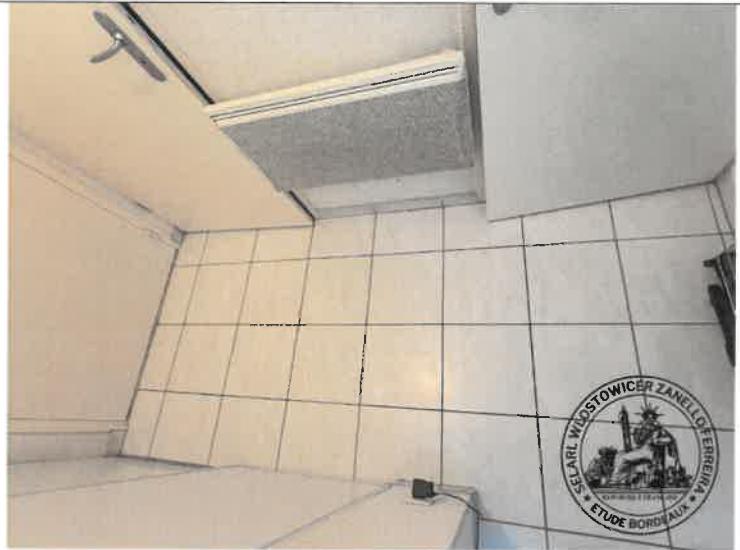
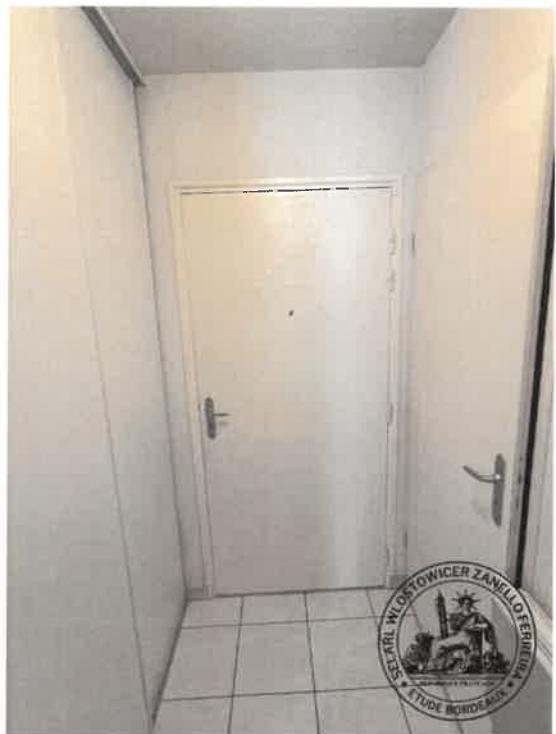
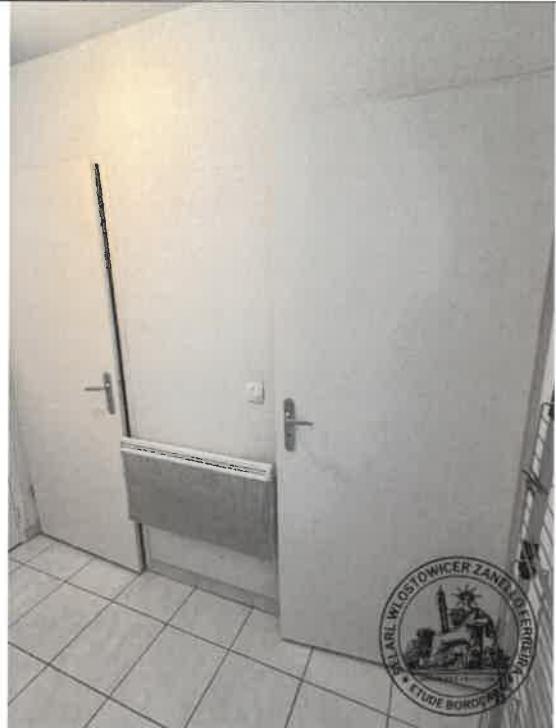
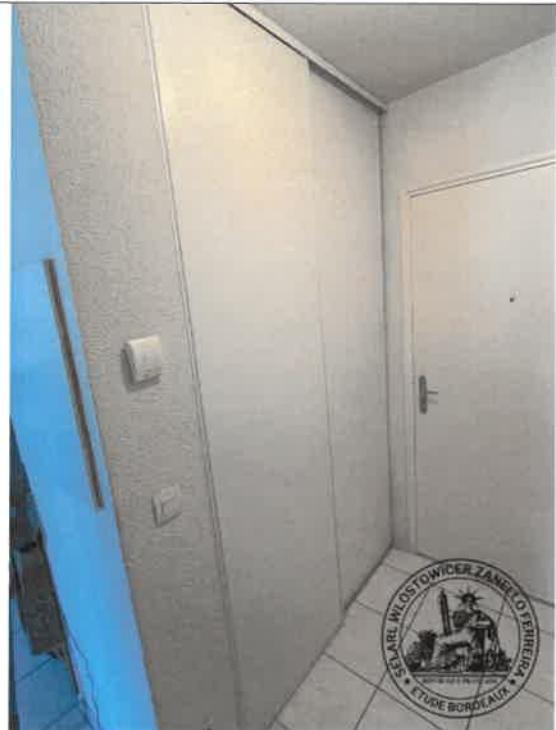
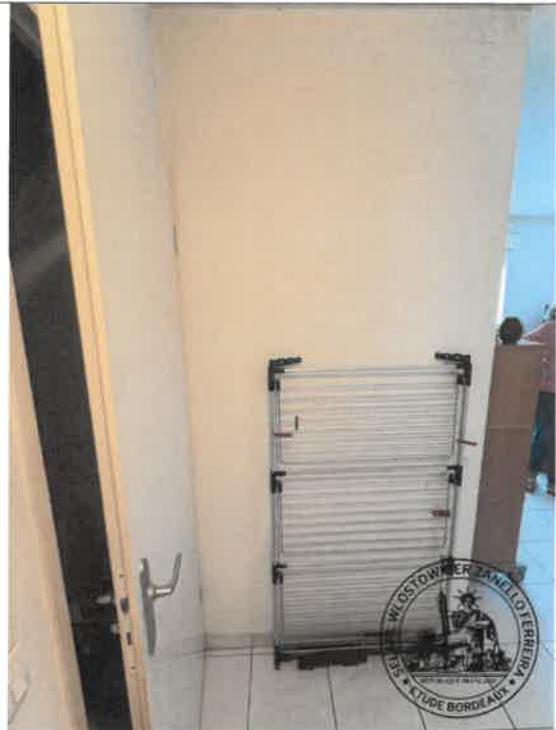
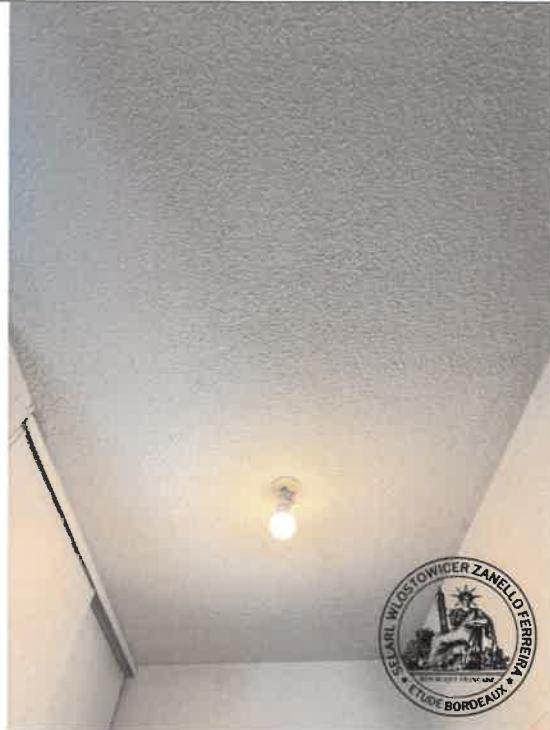
J'observe que les murs sont peints en blanc avec une texture légèrement granuleuse ; sur le mur situé à gauche de la porte d'entrée, une fissure verticale d'environ 30 centimètres apparaît près de l'angle supérieur gauche. Le mur opposé présente une éraflure horizontale localisée à approximativement 1 mètre du sol, à proximité de la porte. Le mur adjacent à l'installation de chauffage ne présente pas d'anomalie apparente.

Il est à noter que le plafond, peint en blanc et doté de la même texture granuleuse, comporte une fissure d'environ 10 centimètres près de l'angle supérieur gauche au-dessus de la porte d'entrée, sans décoloration ni trace d'humidité observable.

Je note que les portes, de couleur blanche, présentent des états distincts : la porte de droite affiche une surface lisse dépourvue de défauts visibles, tandis que la porte de gauche montre un léger décalage de l'alignement en position fermée. Les poignées métalliques de finition argentée ne présentent ni rayure ni altération.

Il est enfin à noter que le radiateur, installé sous la fenêtre, est fermement fixé au mur ; son revêtement présente des traces d'usure superficielle sans détérioration structurelle visible.

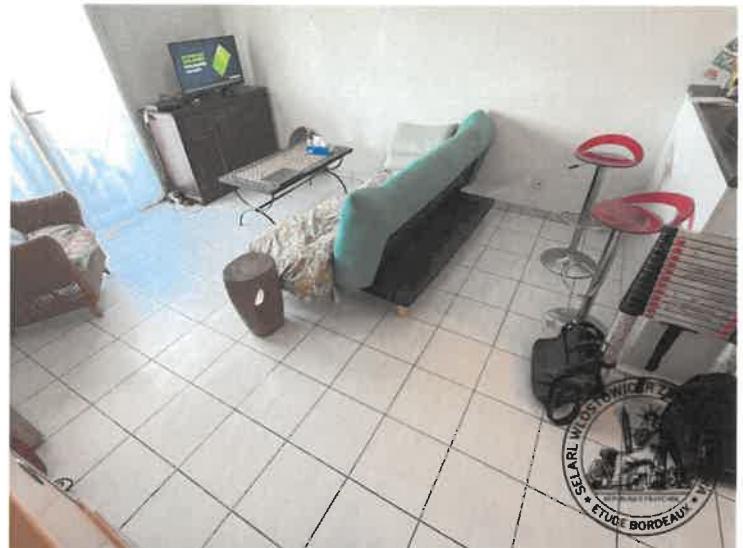
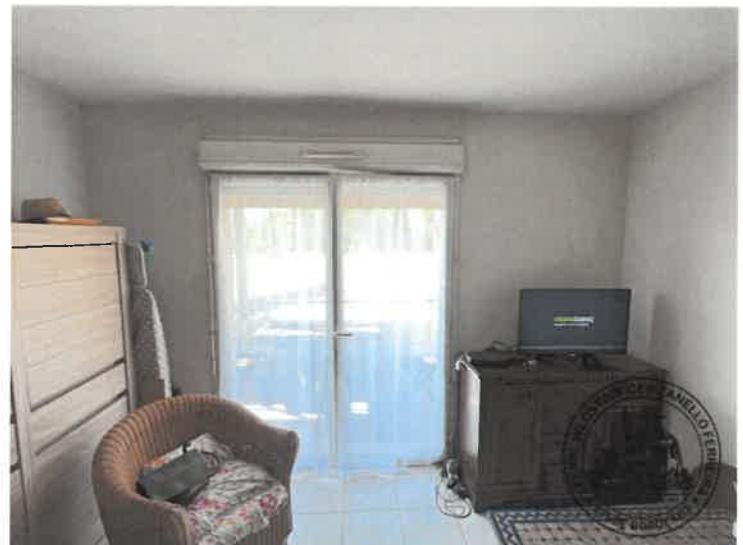
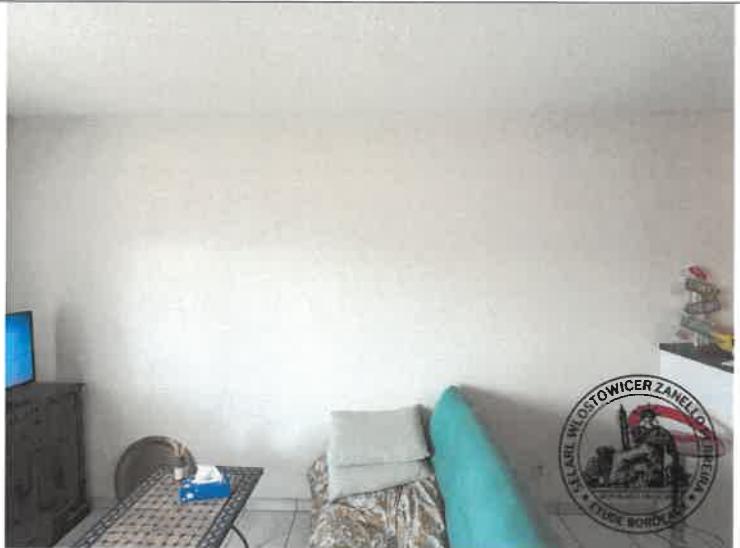
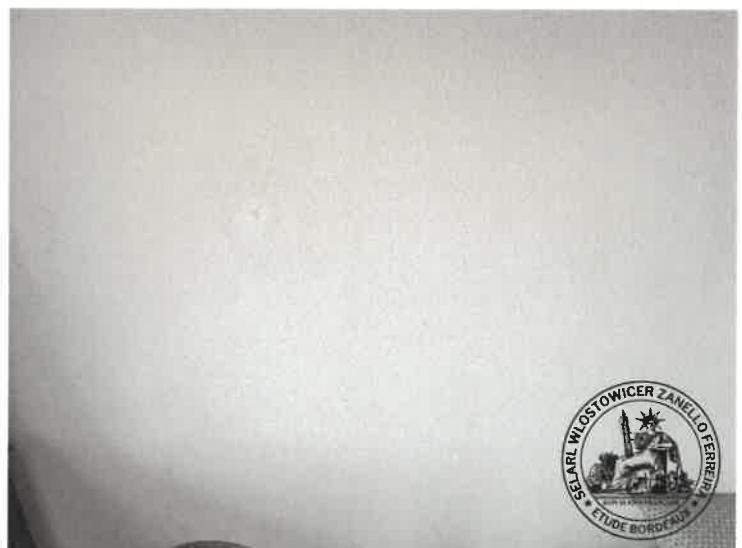
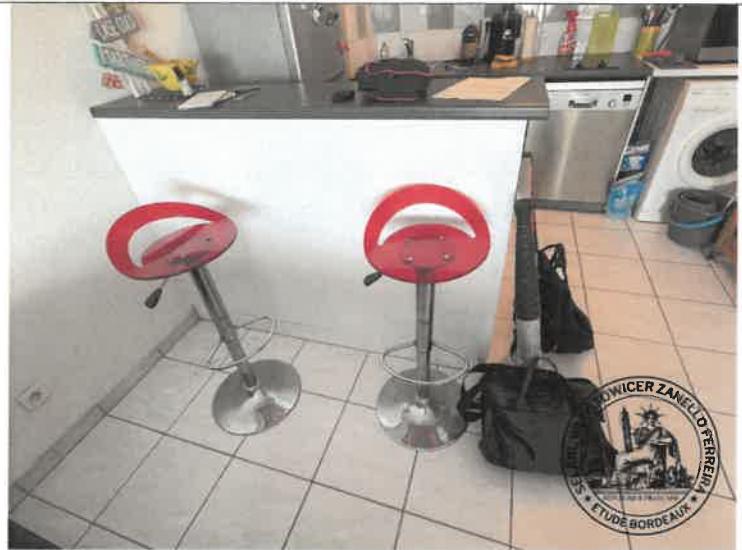
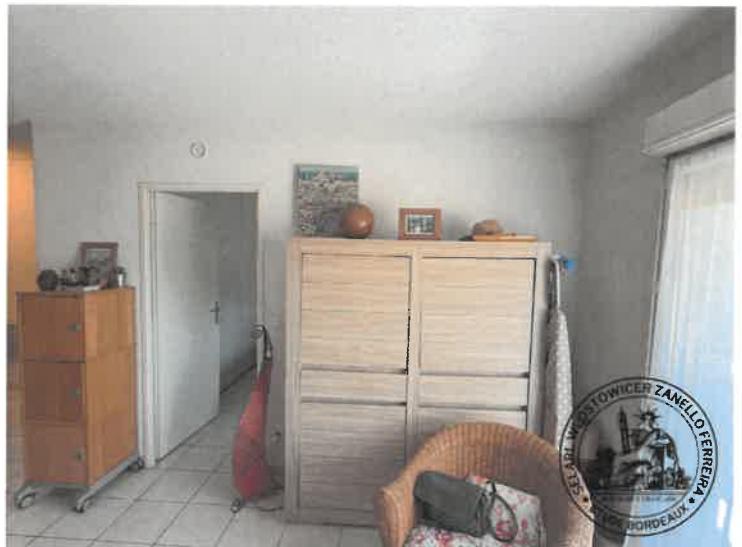
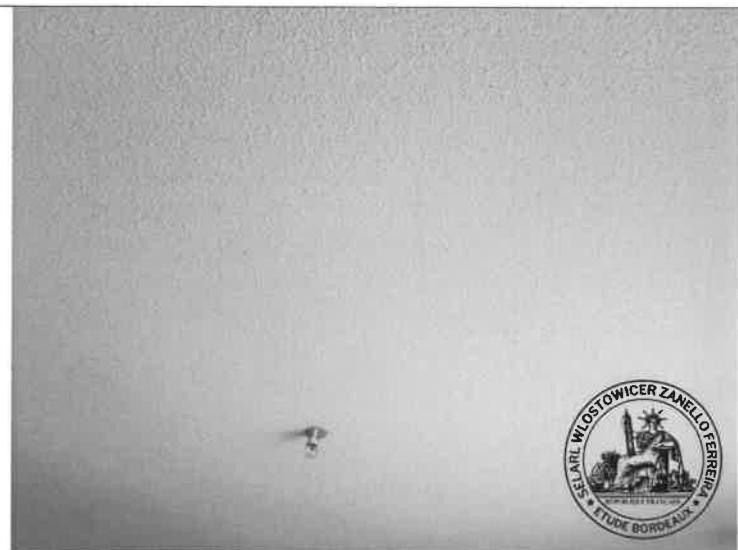
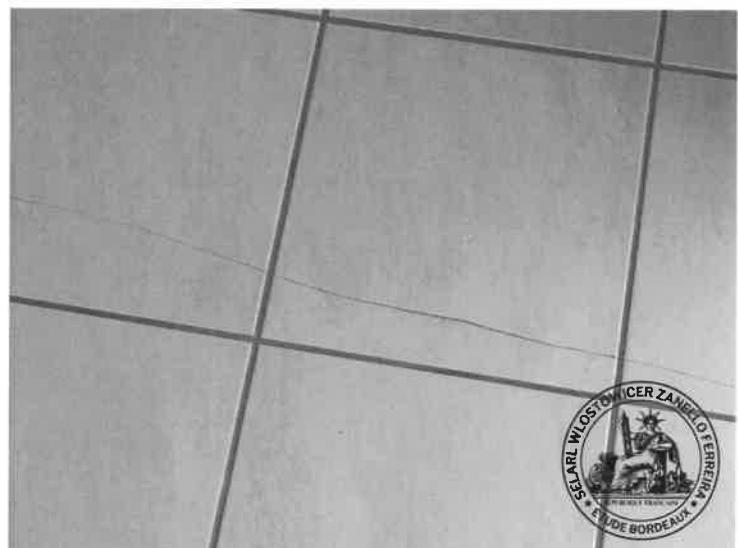
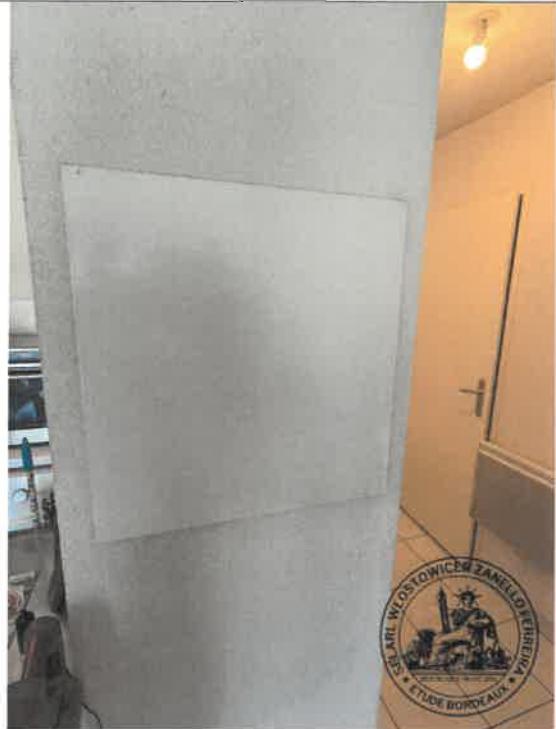
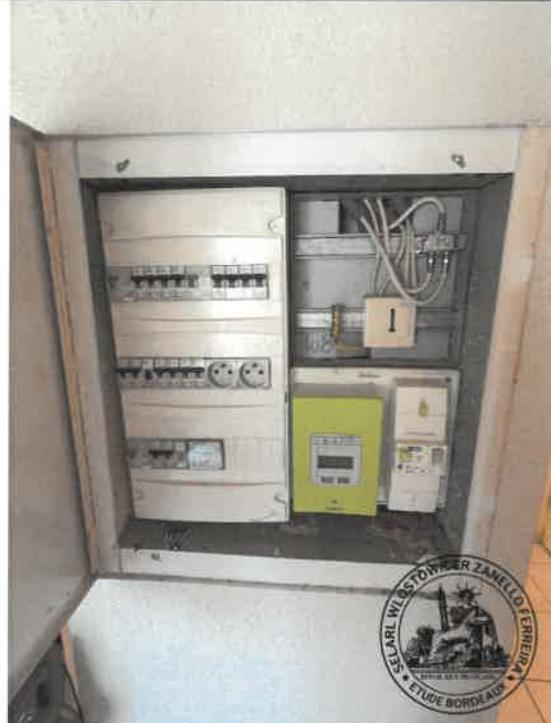
Je constate que le sol, constitué de carrelage de couleur claire, présente une fissure fine s'étendant en diagonale sur plusieurs carreaux, localisée vers le centre droit de la pièce. Les carreaux sont correctement alignés et les joints apparaissent réguliers, sans manque ni discontinuité.

J'observe que le mur opposé à l'entrée porte des traces diffuses et légères ainsi qu'une marque circulaire de dépression située approximativement au centre. Le mur situé à côté de la fenêtre présente des éraflures fines, verticales et horizontales, concentrées près du coin supérieur gauche. Il est à noter que le mur adjacent à la cuisine comporte une éraflure diagonale d'environ vingt centimètres de longueur.

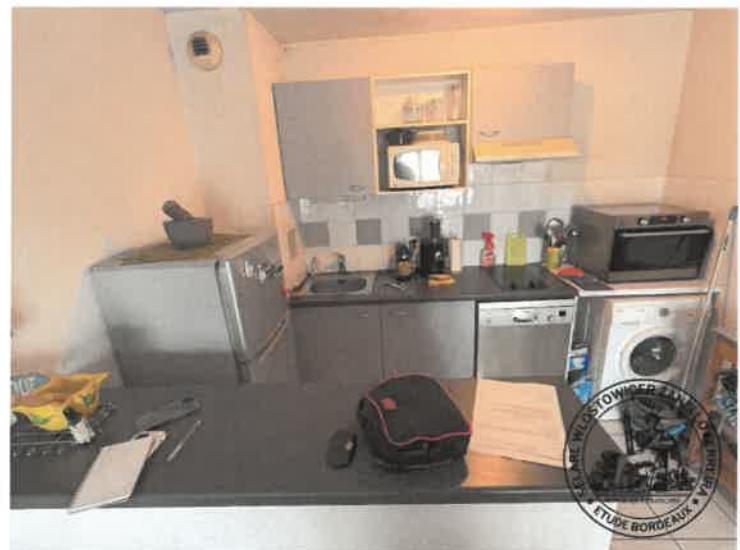
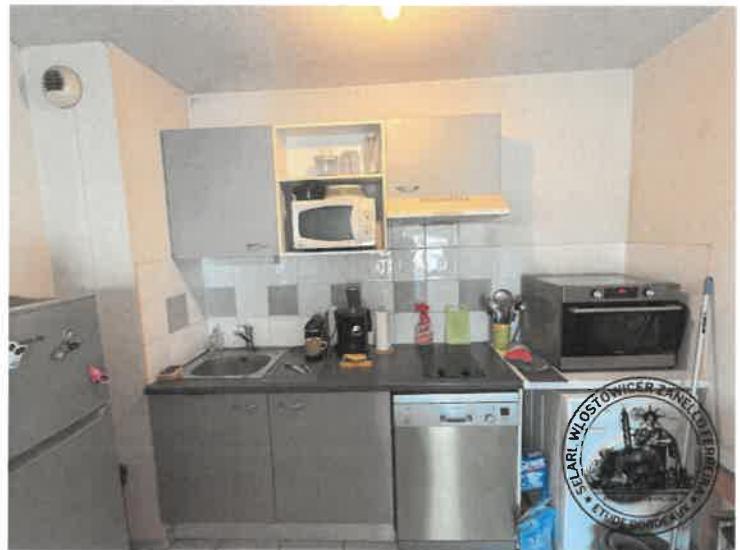
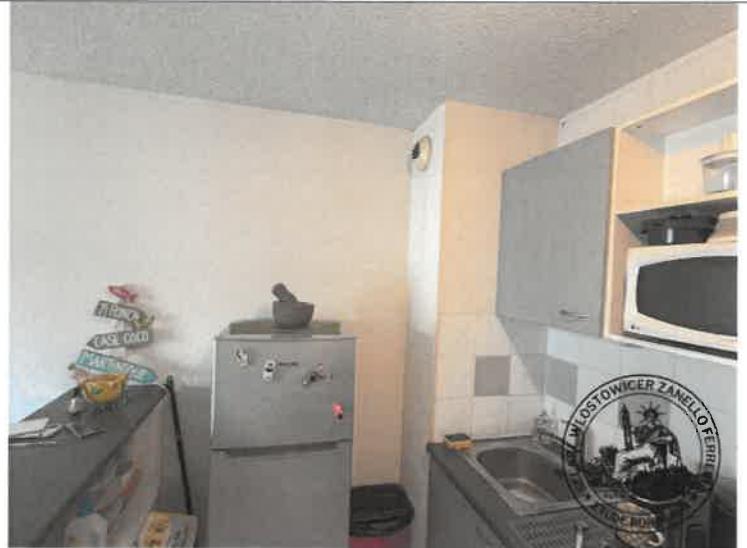
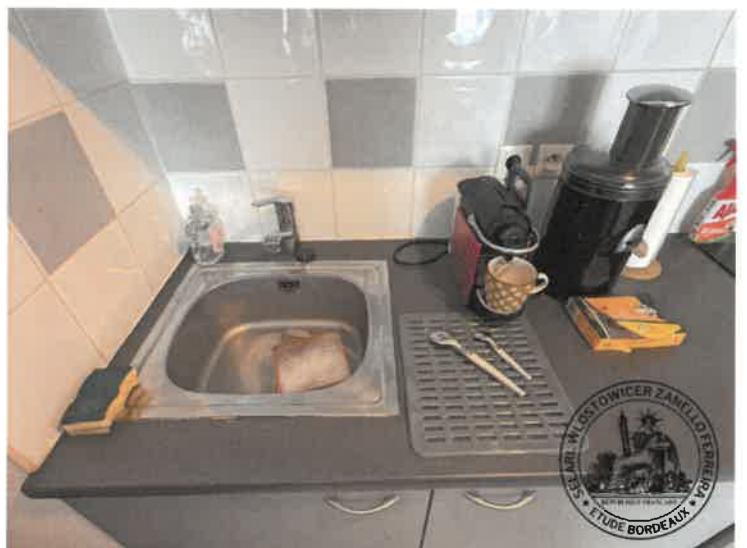
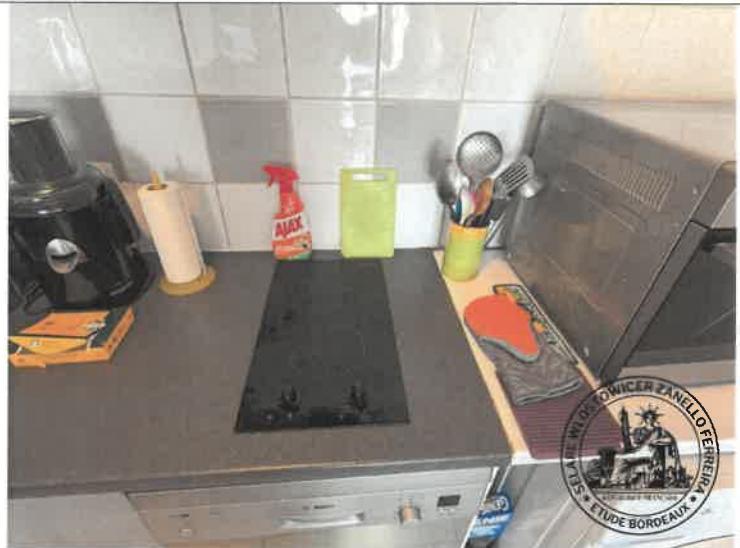
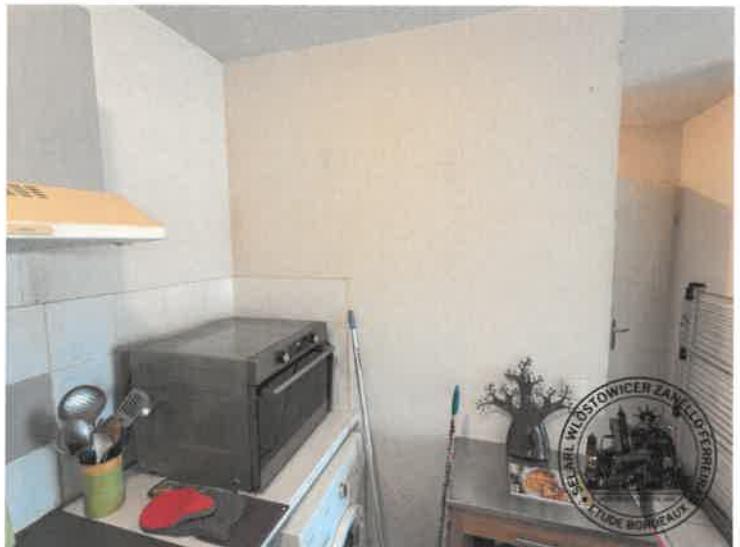
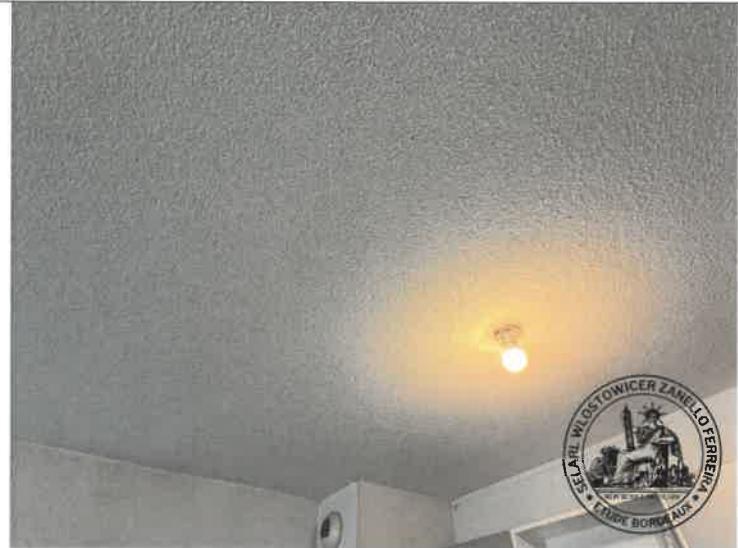
J'observe que les murs, peints en blanc, sont globalement intacts ; un pan présente cependant une trace diffuse de salissure localisée près du coin supérieur gauche. Les carreaux de faïence situés derrière l'évier et la plaque de cuisson ne présentent ni éclat ni fissure, et les joints demeurent propres et continus.

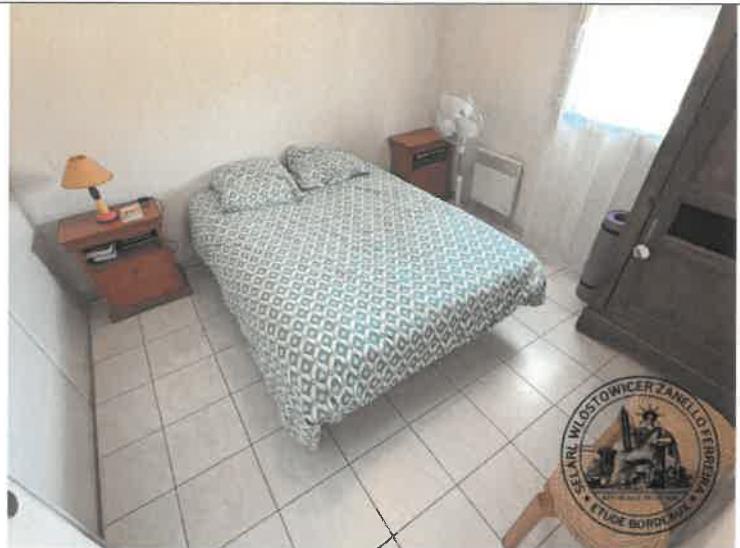
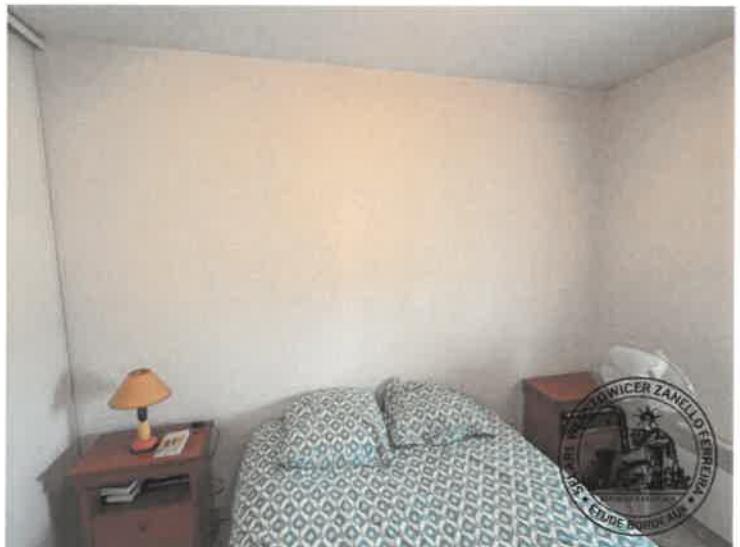
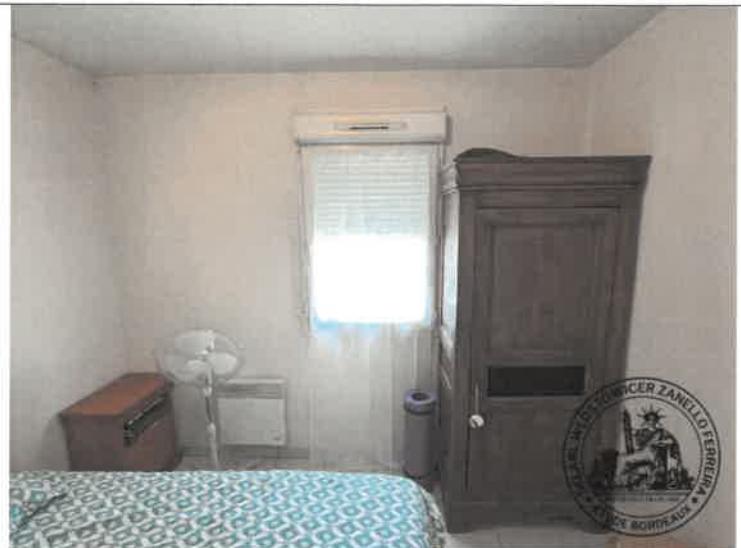
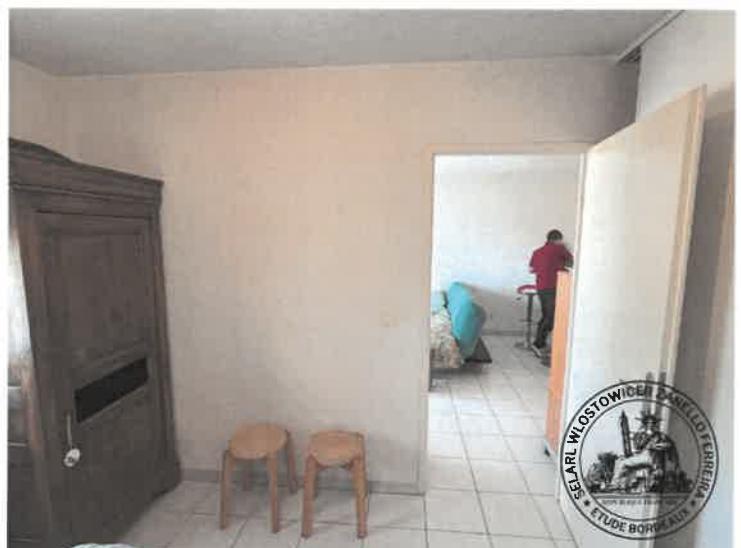
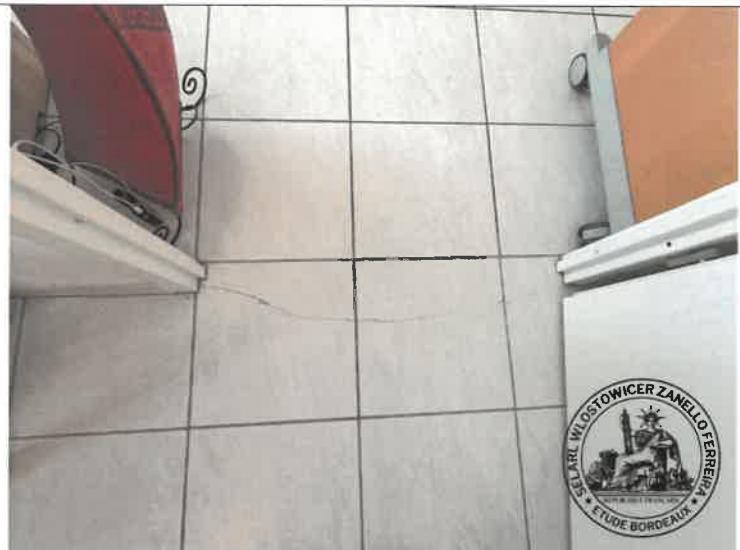
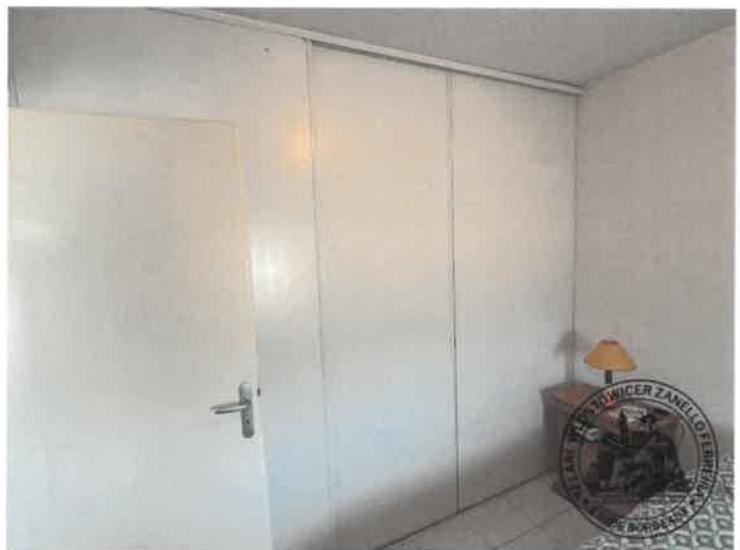
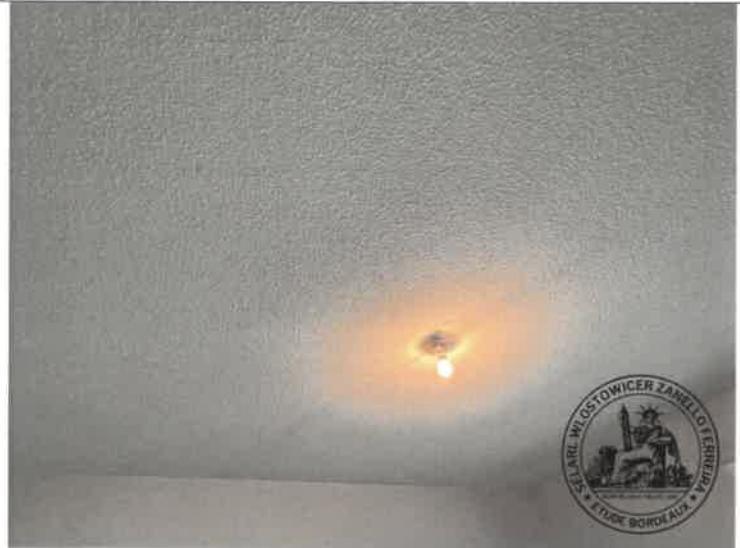
Je constate que le sol est revêtu de carreaux de céramique. Une fissure diagonale d'environ cinquante centimètres est visible près de l'entrée, s'étendant vers le centre de la pièce. Le reste du carrelage ne présente aucune autre anomalie apparente.

J'observe que les murs, uniformément peints dans une teinte claire, présentent de légères traces d'usure localisées en haut à gauche du mur faisant face à l'entrée, à proximité du plafond, ainsi qu'à proximité de la fenêtre. Il est à noter que le mur adjacent à la porte comporte quelques éraflures fines, verticales et horizontales, de coloration légèrement plus sombre que la peinture d'origine.

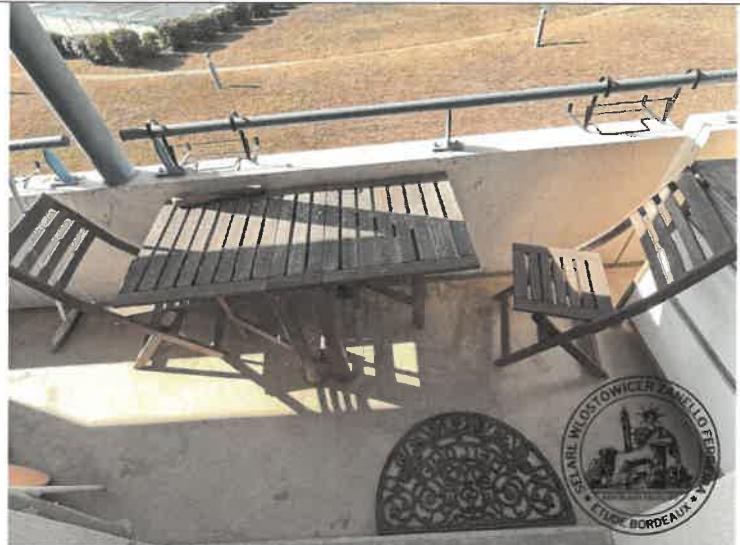
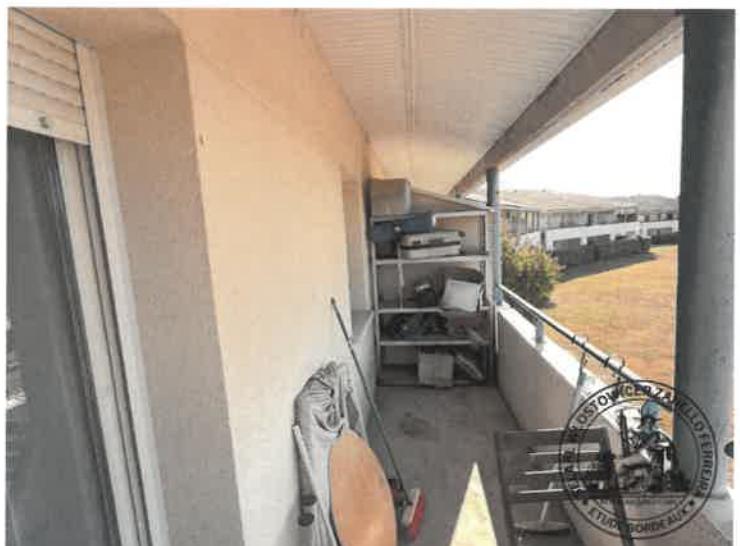
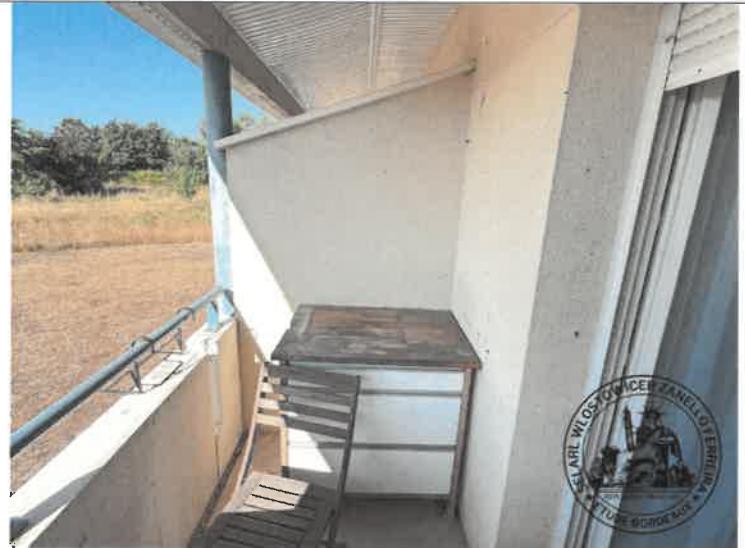
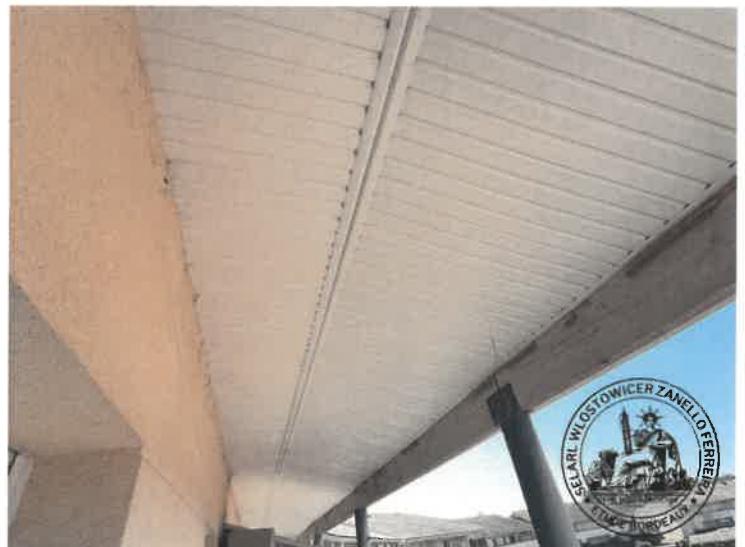
Je constate que le sol du balcon est en béton et présente des traces d'usure ainsi que de légères décolorations.

Il est à noter que les murs, en crépi beige, comportent plusieurs traces et salissures, dont des marques verticales localisées près de l'angle gauche.

Je note enfin que le garde-corps métallique, composé de barres horizontales bleu-gris et d'un support en béton à la base, ne présente que des signes mineurs d'usure sur certaines sections métalliques, sans altération apparente de la structure.
