**PROCES-VERBAL  
DESCRIPTIF**

Suite au commandant de payer valant saisie-immobilière dressé par acte de notre ministère en date du 11 juillet 2025, nous procédons ce jour au procès-verbal descriptif d'un ensemble immobilier situé à La TESTE-DE-BUCH (Gironde – 33260), 960, avenue de l'Europe, qui comprend un bâtiment en rez-de-chaussée, deux étages et toiture, le tout cadastré section GZ n°80, lieudit 7, avenue de l'Europe, surface 1 ha, 12 a et 17 ca.

Lot de copropriété n°216, au deuxième étage, un lot d'habitations référencé appartement n°216, comprenant une kitchenette, une chambre, une salle de bains, un WC, un balcon en jouissance exclusive et les 25 dix millièmes de la propriété du sol et des parties communes générales.

Lot de copropriété n°217, au deuxième étage, un lot d'habitation référencé appartement n°217, comprenant une kitchenette, une chambre, une salle de bains, un WC, un balcon en jouissance exclusive et les 25 dix millièmes de la propriété du sol et des parties communes générales.

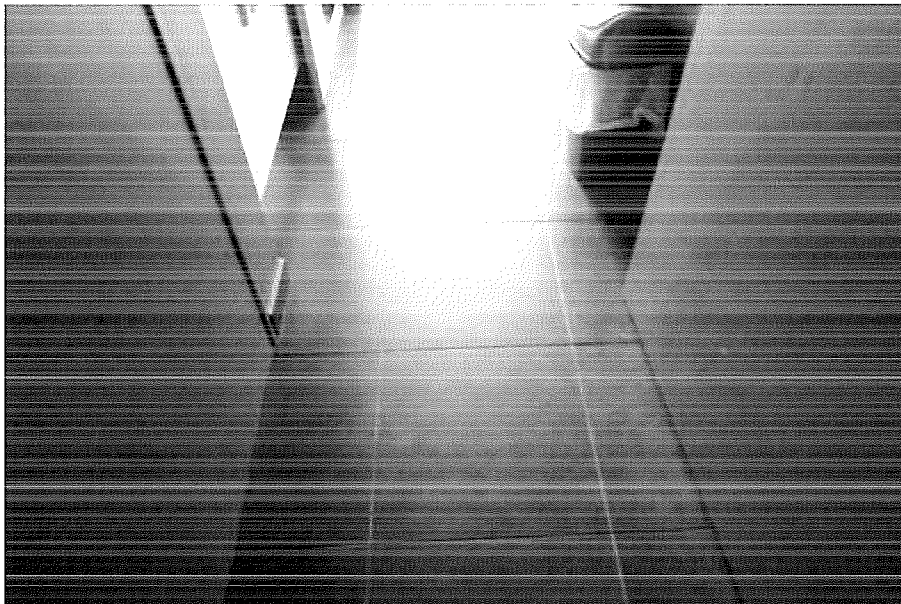
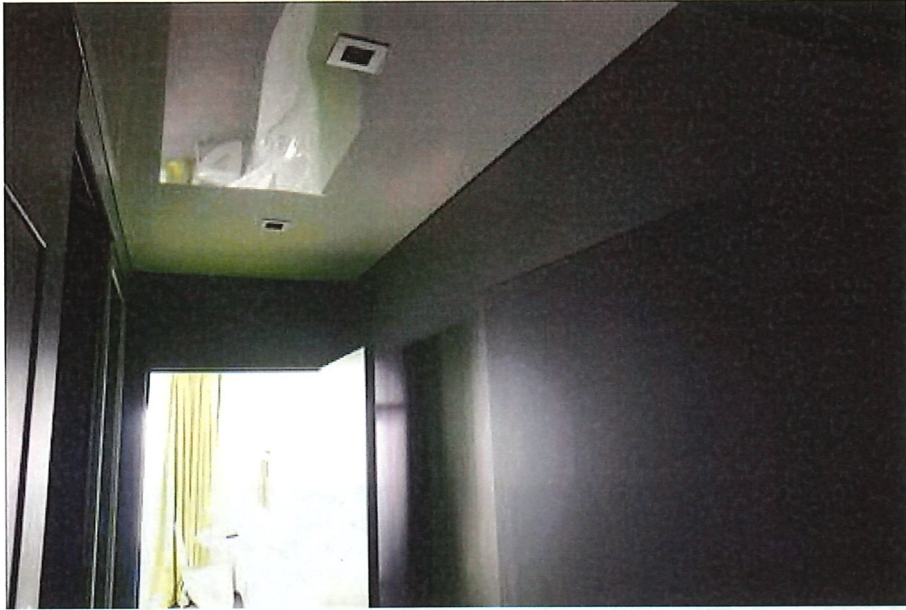
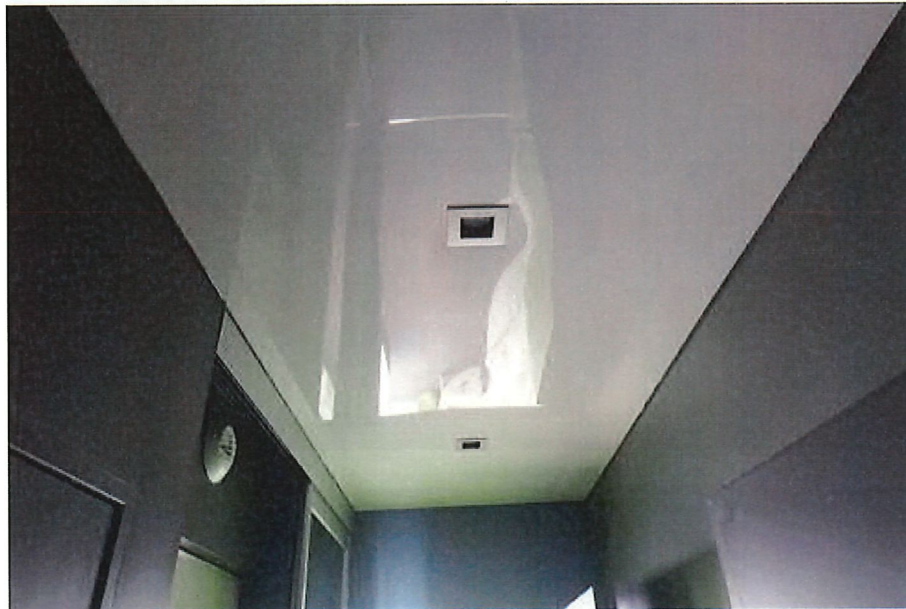
#### **Kitchenette :**

Le sol carrelé est en bon état.

Les plinthes sont carrelées.

Les murs sont recouverts de plâtre peint.

Le plafond est constitué d'un doublage plastifié avec spots intégrés.

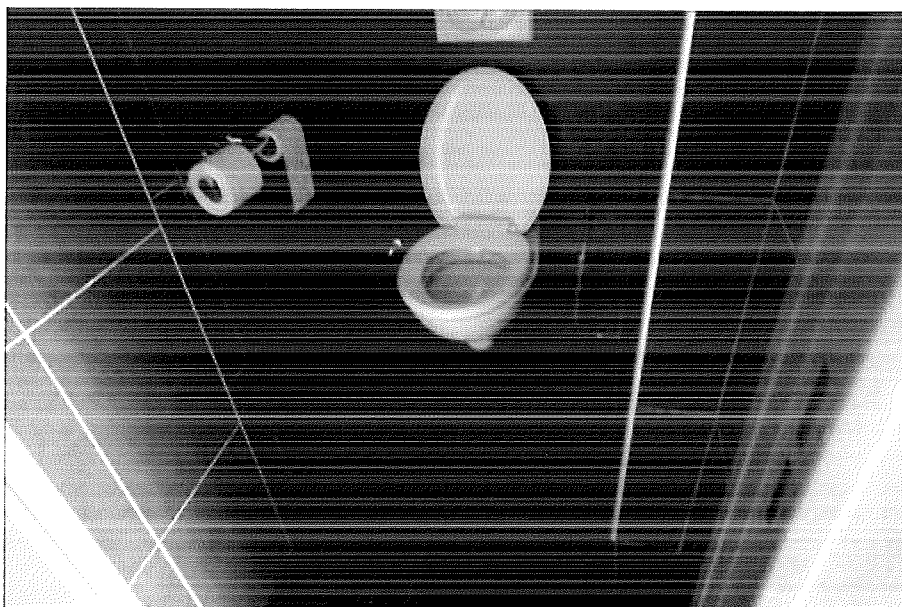
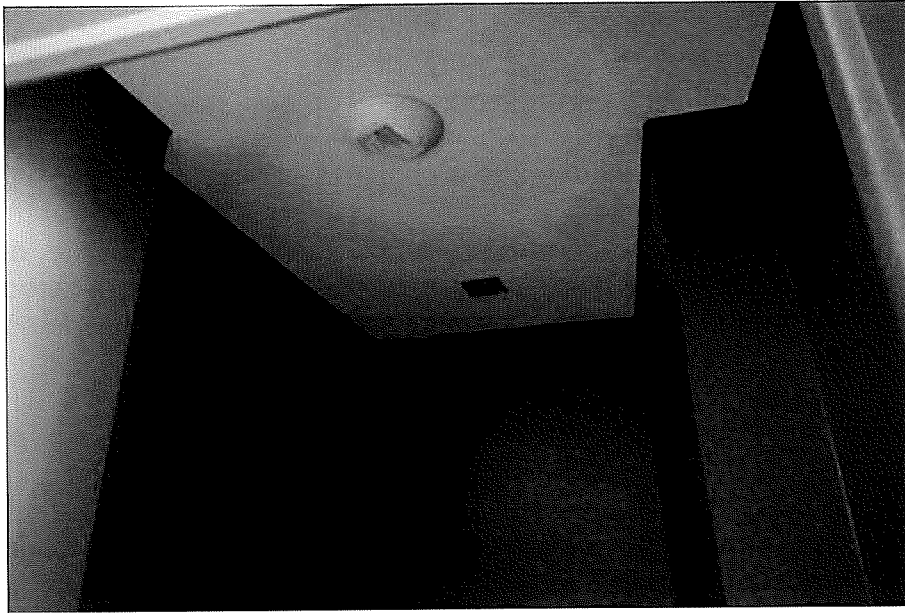
### WC :

Nous trouvons un sol carrelé.

Les murs sont pour partie carrelés et pour partie recouverts de doublage peint.

Le plafond est constitué de plastique tendu.

Il y a une cuvette, lunettes et abattant, chasse d'eau incorporée. Le tout est en bon état et propre.

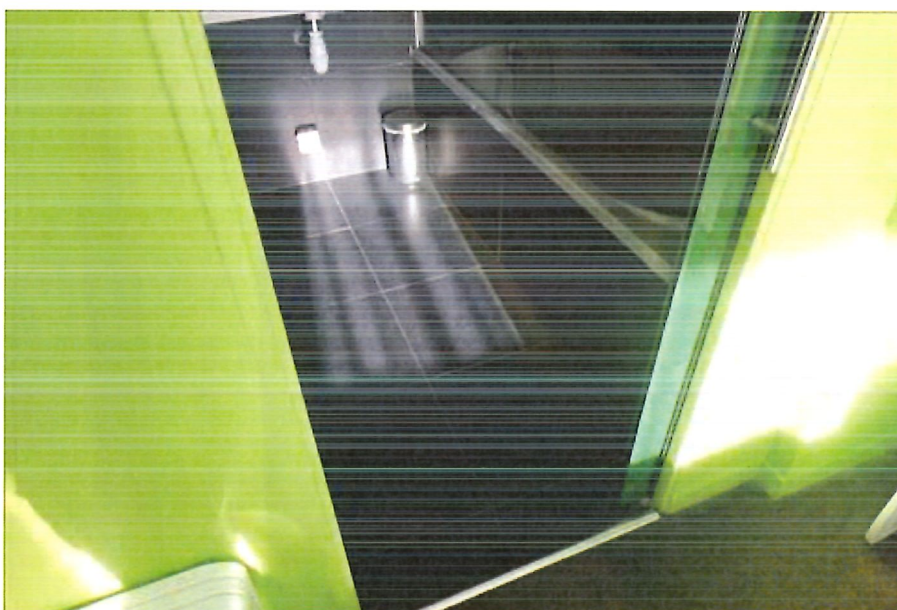
### **Salle de bains :**

Le sol est constitué d'un carrelage en bon état.

Les murs sont carrelés, il n'y a rien à signaler.

Le plafond est constitué d'un doublage plastifié. Le tout en bon état.

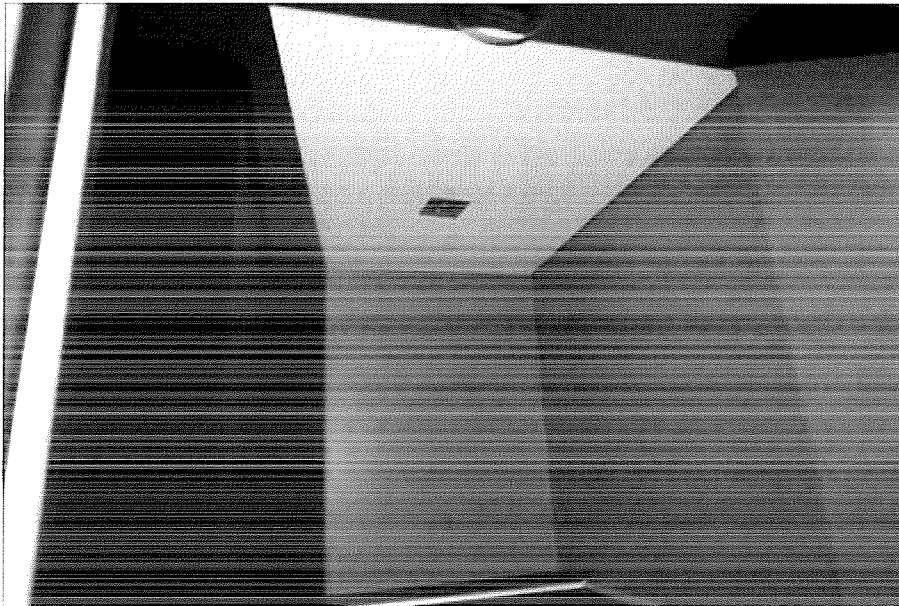
**WC :**

Le sol est recouvert d'un carrelage carrelé.

Les murs sont pour partie carrelés et au-dessus, en plâtre peint.

Le plafond est constitué d'un revêtement plastique tendu.

Il y a une cuvette avec lunette, abattant et chasse d'eau incorporée.
