PROCES-VERBAL DESCRIPTIF

PROCES VERBAL DE DESCRIPTION DES LIEUX

- D'une maison de maître en pierre de taille composée d'un rez-de-chaussée et d'un étage.
- D'un bâtiment annexe comprenant un logement (rez-de-chaussée, d'un étage, d'un chal et d'un hangar ouvert).

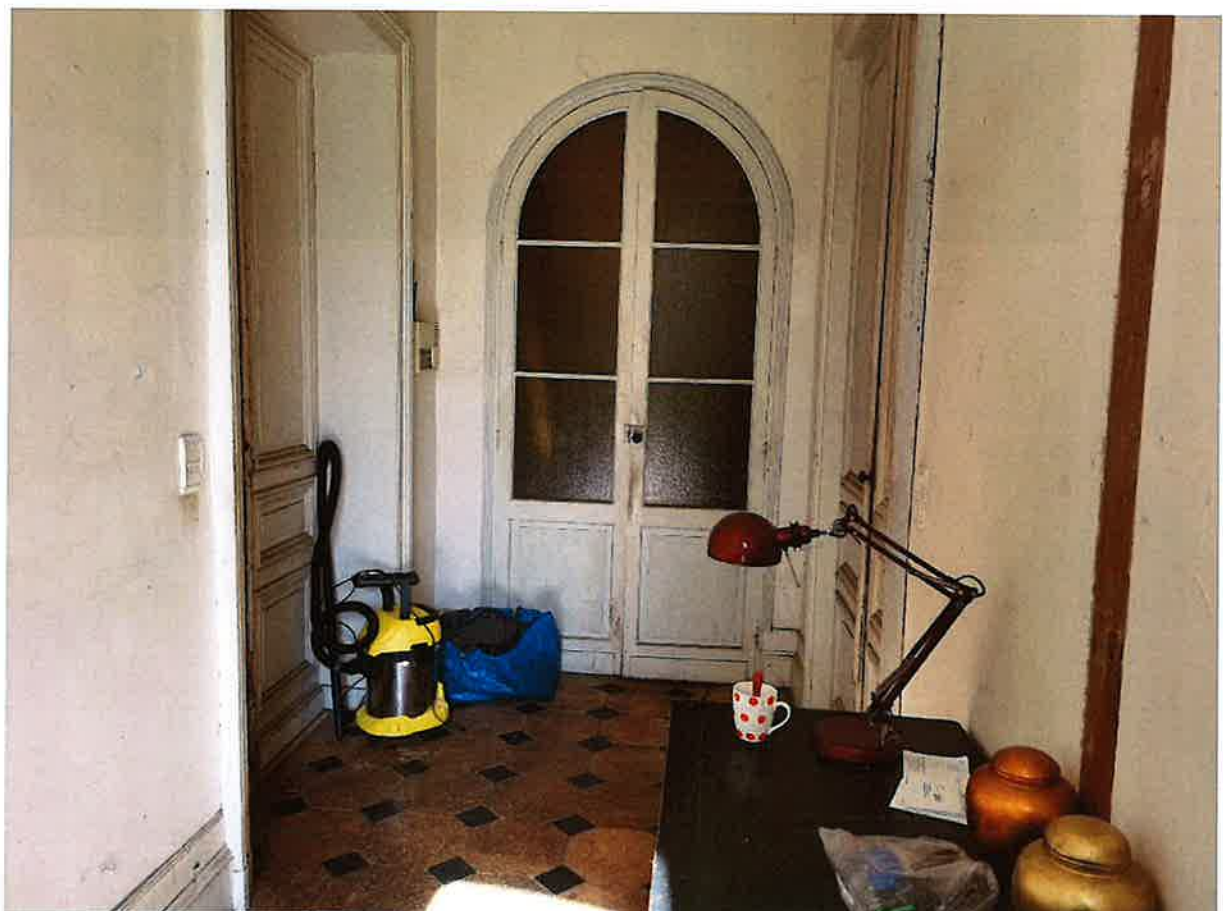
ENTRÉE

La porte d'entrée est d'aspect ancien. La peinture est écaillée.
Les volets en bois ont en très mauvais état.
Le dallage est en bon état.
Les murs comportent quelques fissures. La peinture est écaillée.
Présence d'un radiateur murale et d'une ampoule.
Le plafond avec moulure est en bon état. Présence d'une petite fissure.

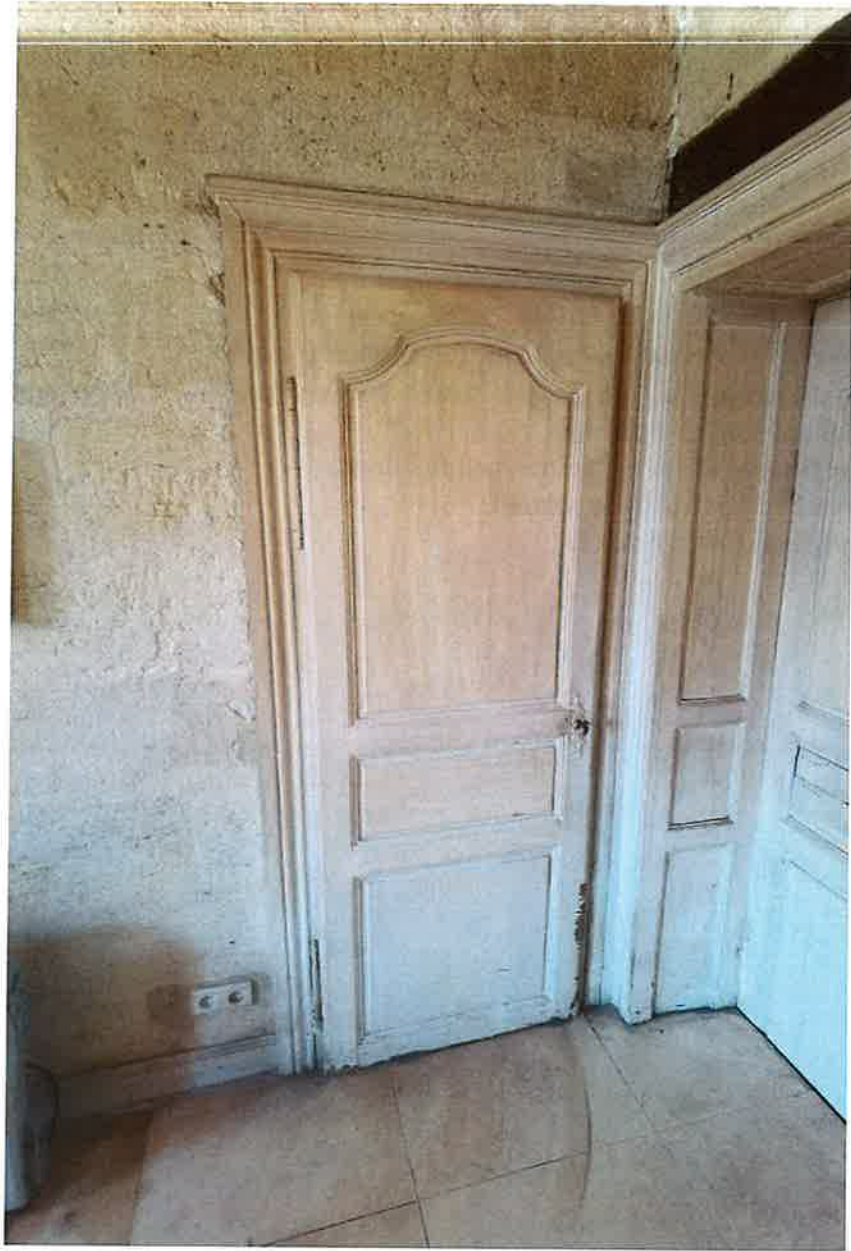
BUANDERIE (2 PIÈCES)

La porte d'accès est en bon état. La peinture est écaillée.
Le dallage est d'aspect ancien. Présence de craquelures et de fissurations.
Les murs sont en bon état.
La fenêtre et la porte-fenêtre sont en bon état.
Présence d'un bac avec robinet.
Le plafond est en bon état.

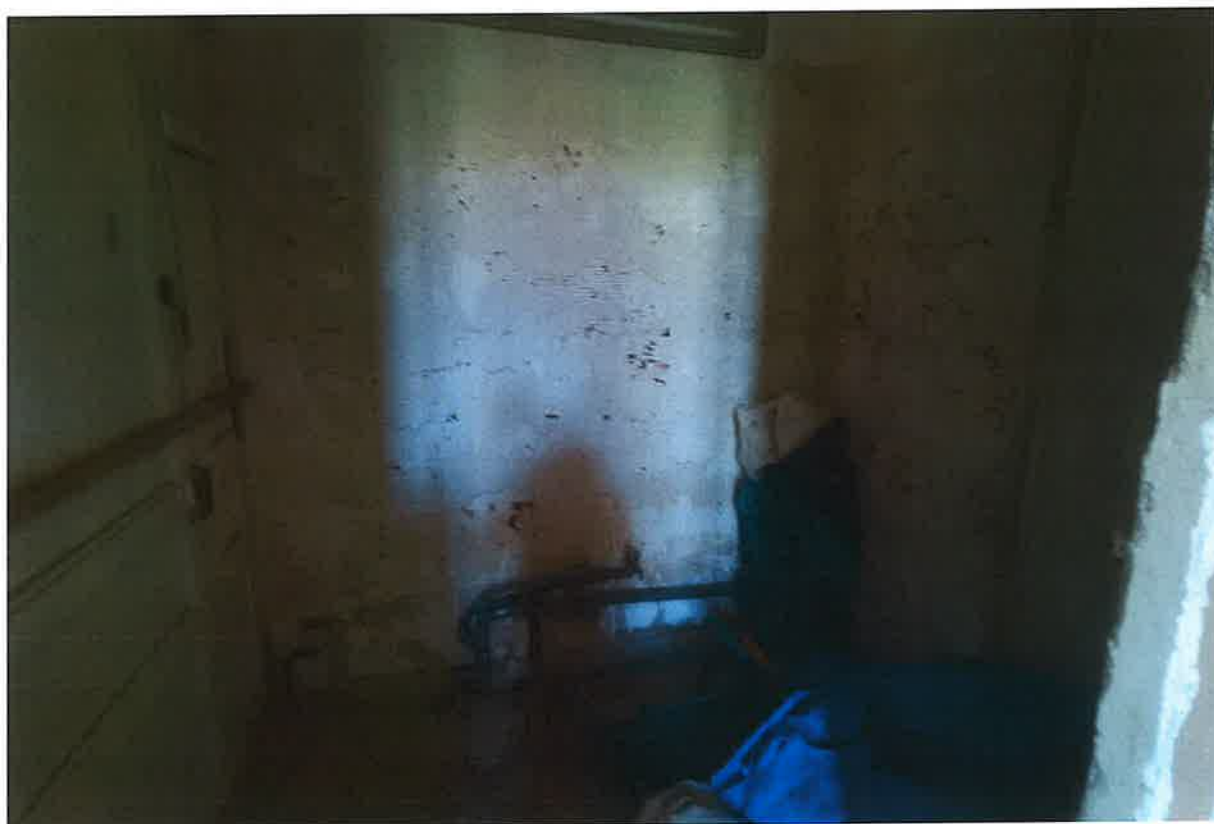
PIÈCE OUVERTE

Les murs comportent des dégradations. Présence d'une applique néon.

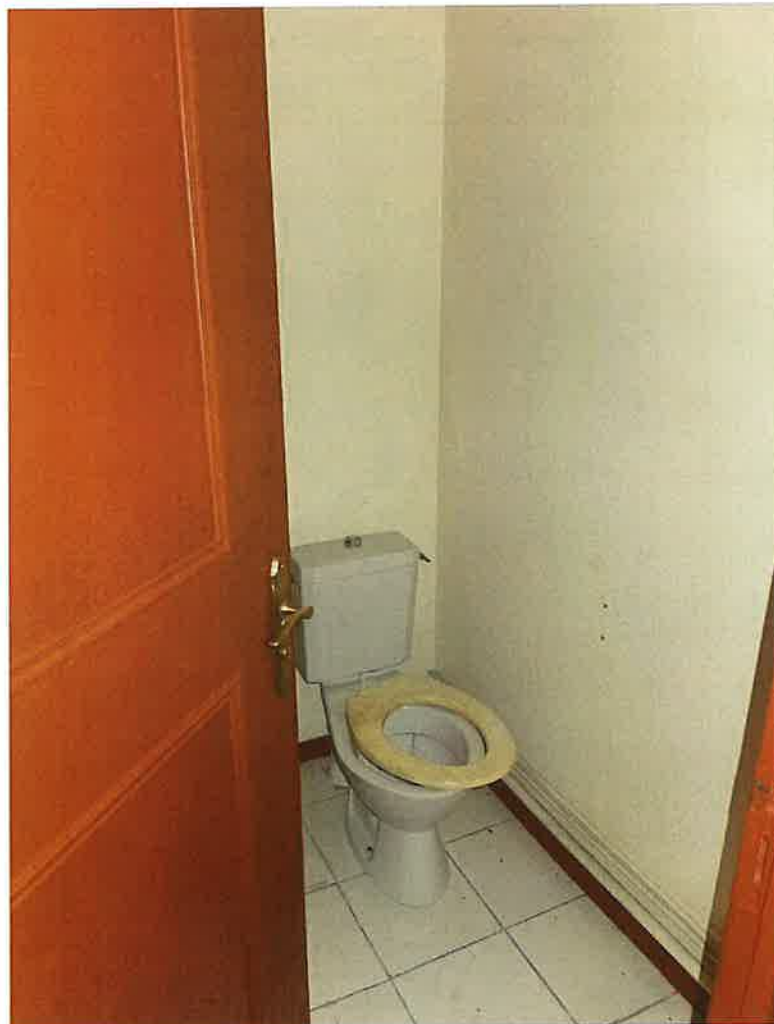
TOILETTES (WC 1)

La porte d'accès est en bon état.
Le sol carrelé est en très bon état.
Les murs sont en très bon état.
Les WC sont dégradés.
Présence d'un lavabo avec mitigeur.
Le plafond est en très bon état. Présence d'un plafonnier.
