## CERTIFICAT DE SUPERFICIE

A DESIGNATION DU BATIMENT	
Nature du bâtiment : <b>Appartement</b>	Adresse : <b>5 rue des Pontets 33000 BORDEAUX</b>
Etage : <b>3ème</b>	Bâtiment : <b>Sans objet</b>
Numéro de lot : <b>17</b>	Escalier : <b>Sans objet</b>
Référence Cadastre : <b>DO - 295</b>	Porte : <b>Sans objet</b>
Propriété de: <b>SASU SR IMMO</b> <b>46 Rue Montesquieu</b> <b>33130 BÈGLES</b>	Mission effectuée le : <b>01/02/2024</b> Date de l'ordre de mission : <b>01/02/2024</b>
	N° Dossier : <b>SASU SR IMMO 3337 01.02.24 C</b>
<b>Le Technicien déclare que la superficie du bien ci-dessus désigné, concerné par la loi 96-1107 du 18/12/96 est égale à :</b>	
<b>Total : 31,50 m<sup>2</sup></b> (Trente et un mètres carrés cinquante)

## ETAT DU BATIMENT RELATIF A LA PRESENCE DE TERMITES

## Rapport de mission de repérage des matériaux et produits contenant de l'amiante pour l'établissement du constat établi à l'occasion de la vente d'un immeuble bâti

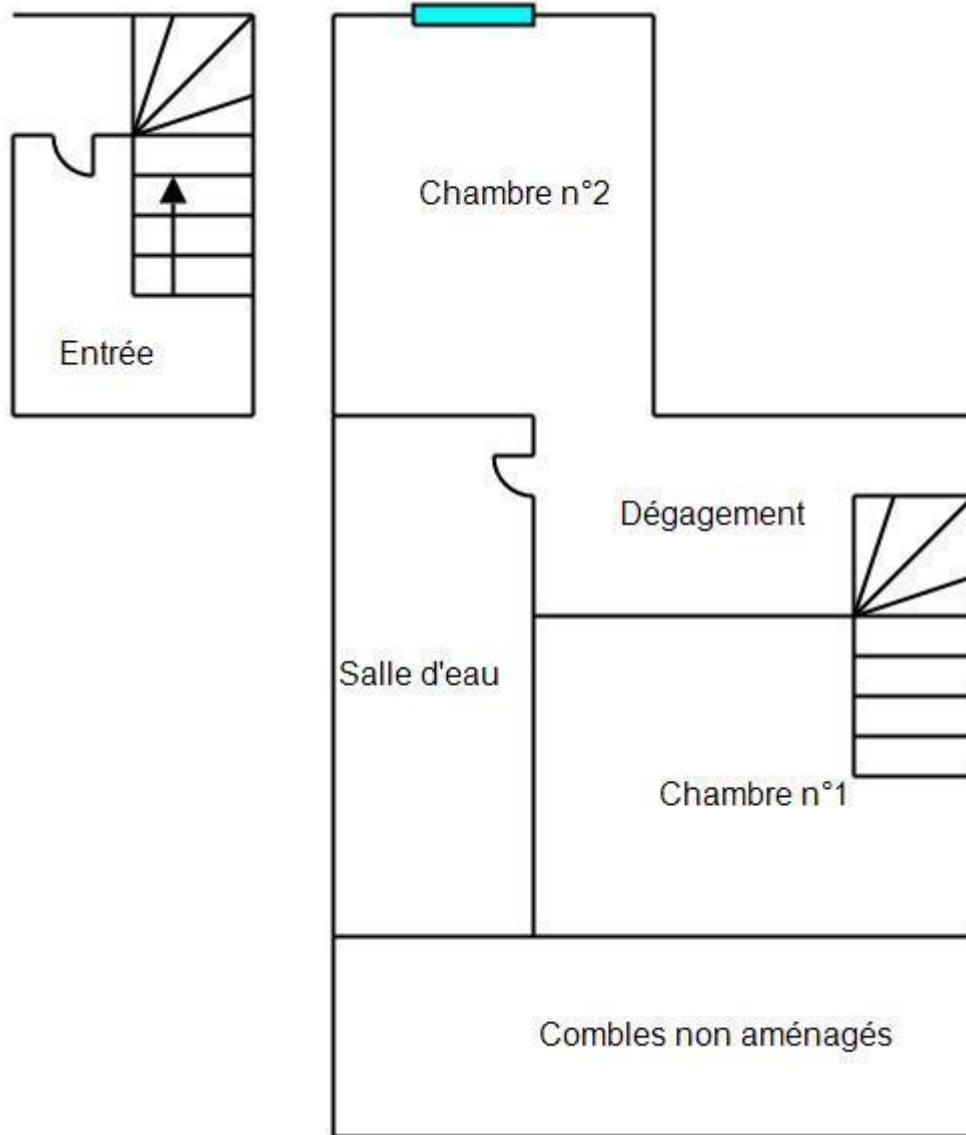
ANNEXE 1 – CROQUIS

PLANCHE DE REPERAGE USUEL				Adresse de l'immeuble : 5 rue des Pontets 33000 BORDEAUX
N° dossier :	SASU SR IMMO 3337 01.02.24			
N° planche :	1/1	Version : 0	Type : Croquis	
Origine du plan :	Cabinet de diagnostics			Bâtiment – Niveau : Croquis N°1
