LOGEMENT

REZ-DE-CHAUSSÉE

PIÈCE PRINCIPALE

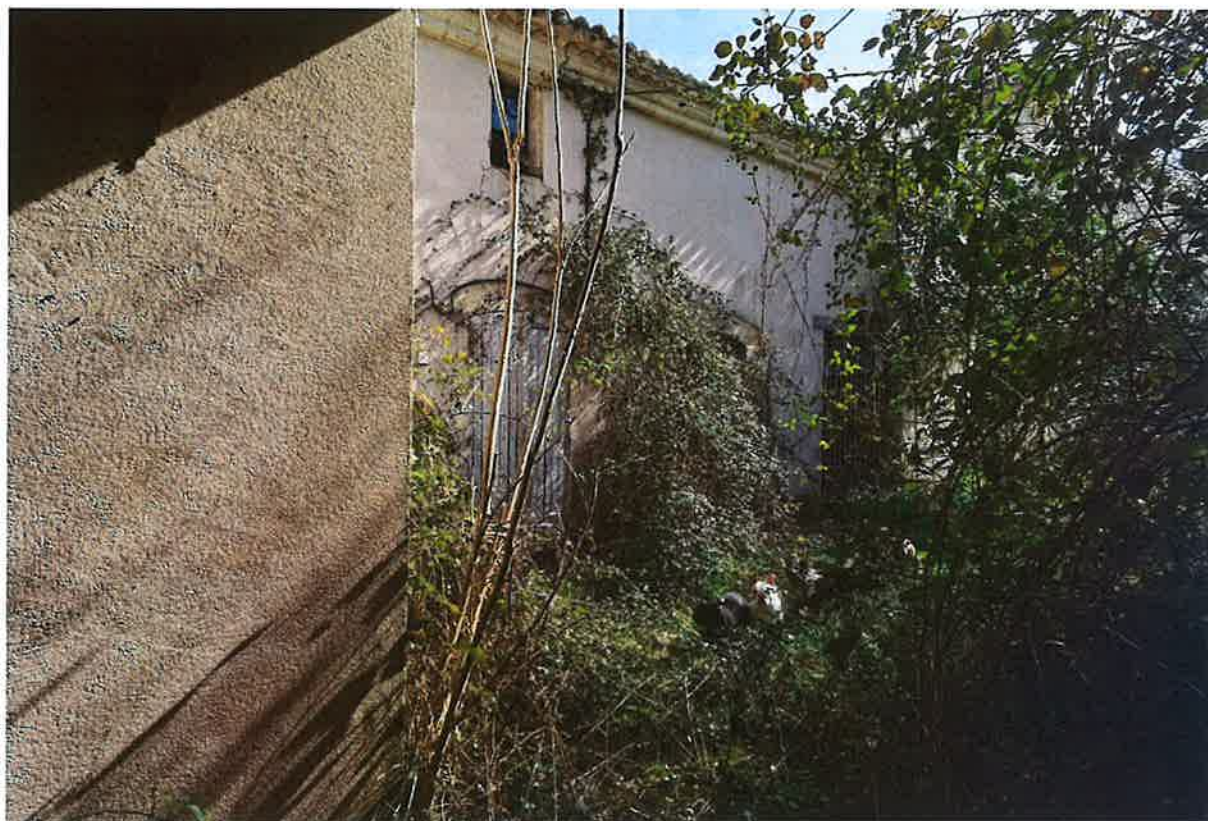
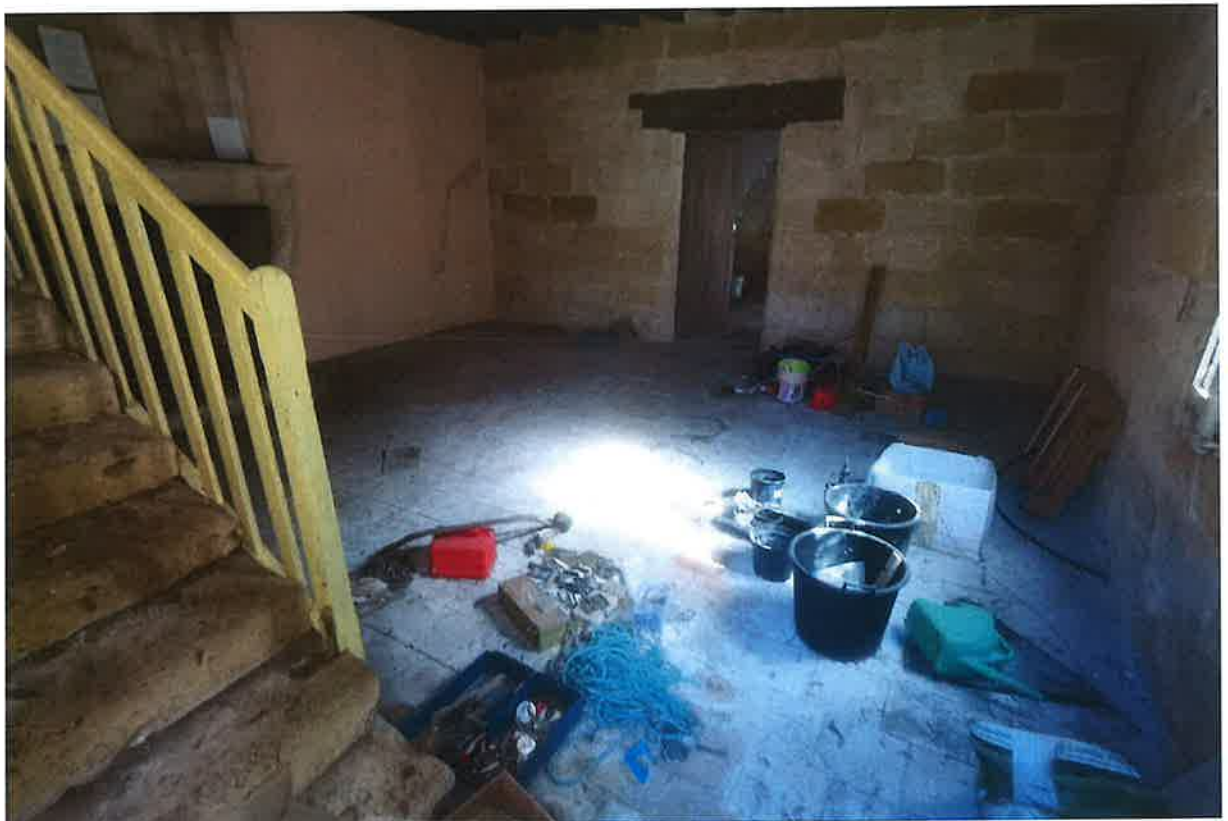
La porte d'entrée d'aspect ancien est en mauvais état.
Les volets en bois d'aspect ancien sont en mauvais état.
Le dallage d'aspect ancien est en bon état.
Les murs sont en bon état.
Les deux fenêtres d'aspect ancien sont en bon état.
Présence d'une cheminée.
Le plafond est en mauvais état. Une partie du plancher est endommagé.

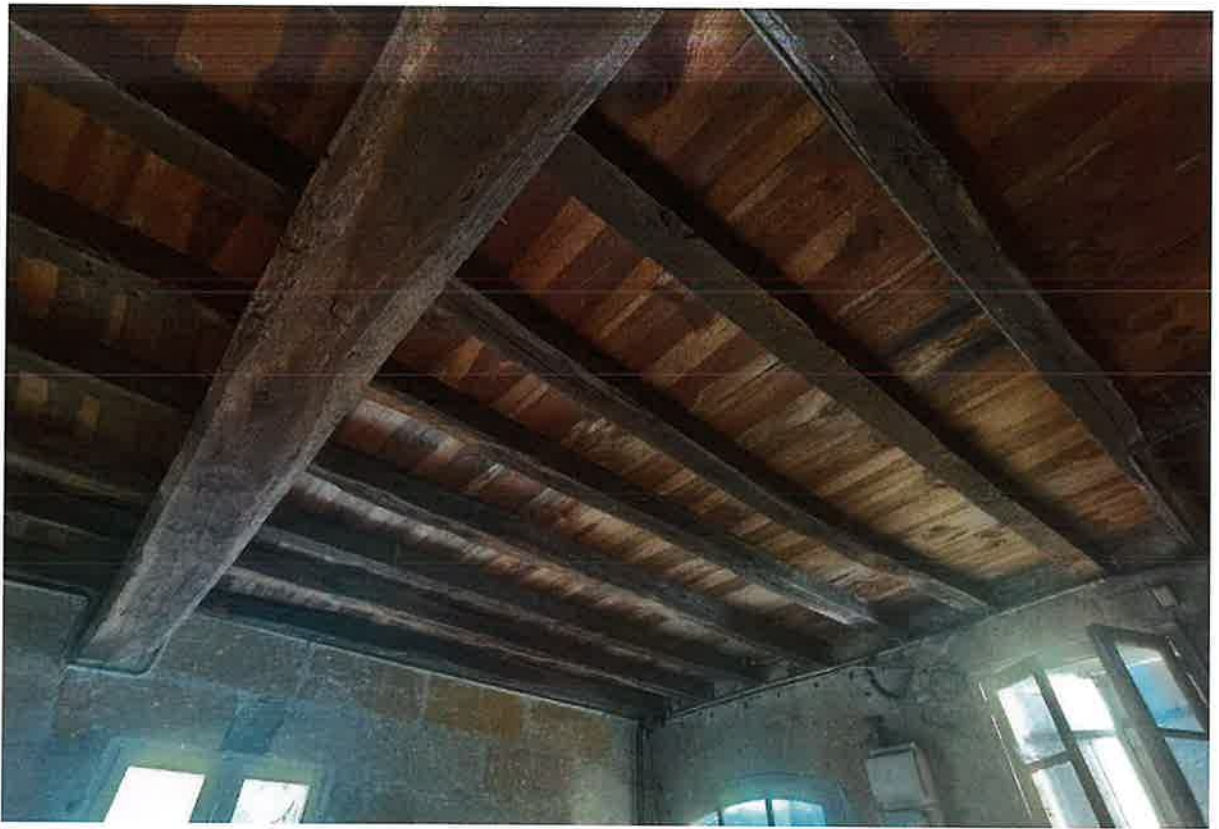
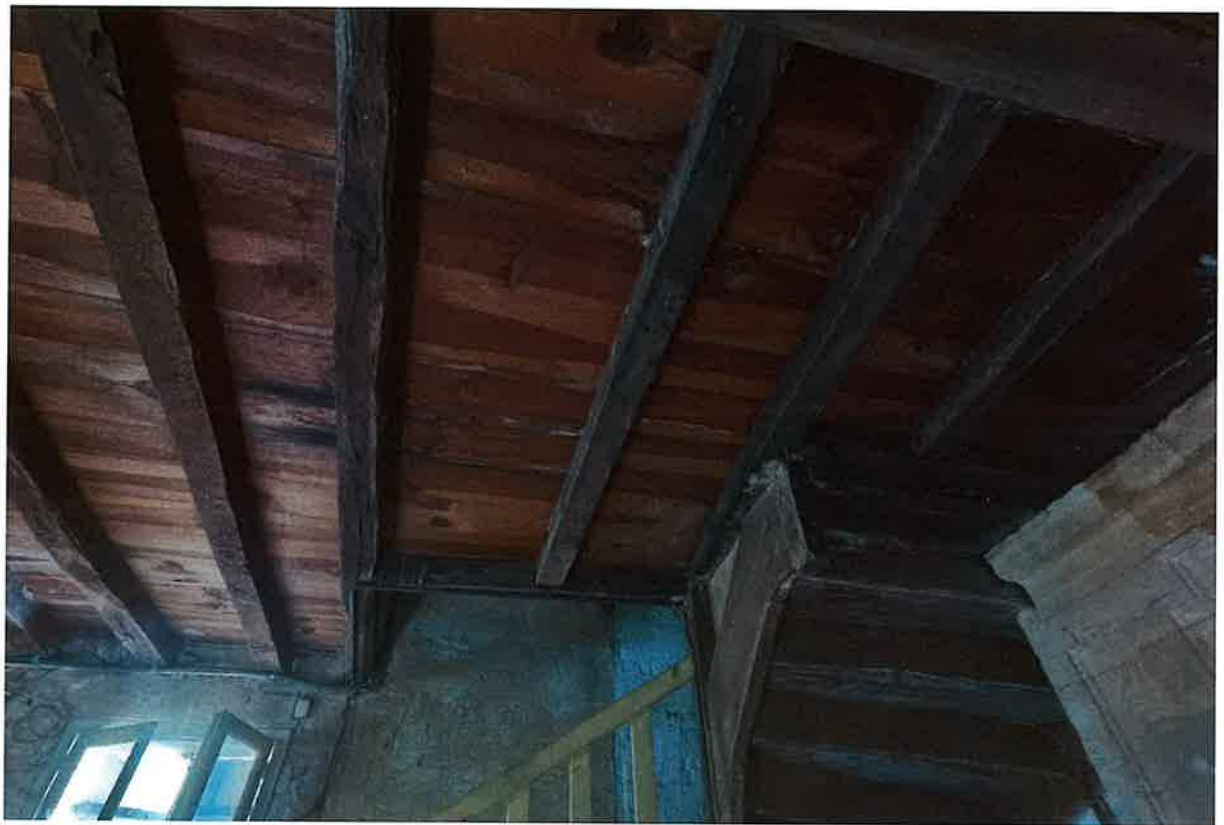
Le plancher d'aspect ancien est en bon état. Présence de traces d'humidité sur une partie du sol.
Les murs sont en bon état.
La fenêtre d'aspect ancien est en bon état.
Le plafond d'aspect ancien est en bon état à l'exception d'une partie dégradée par l'humidité.

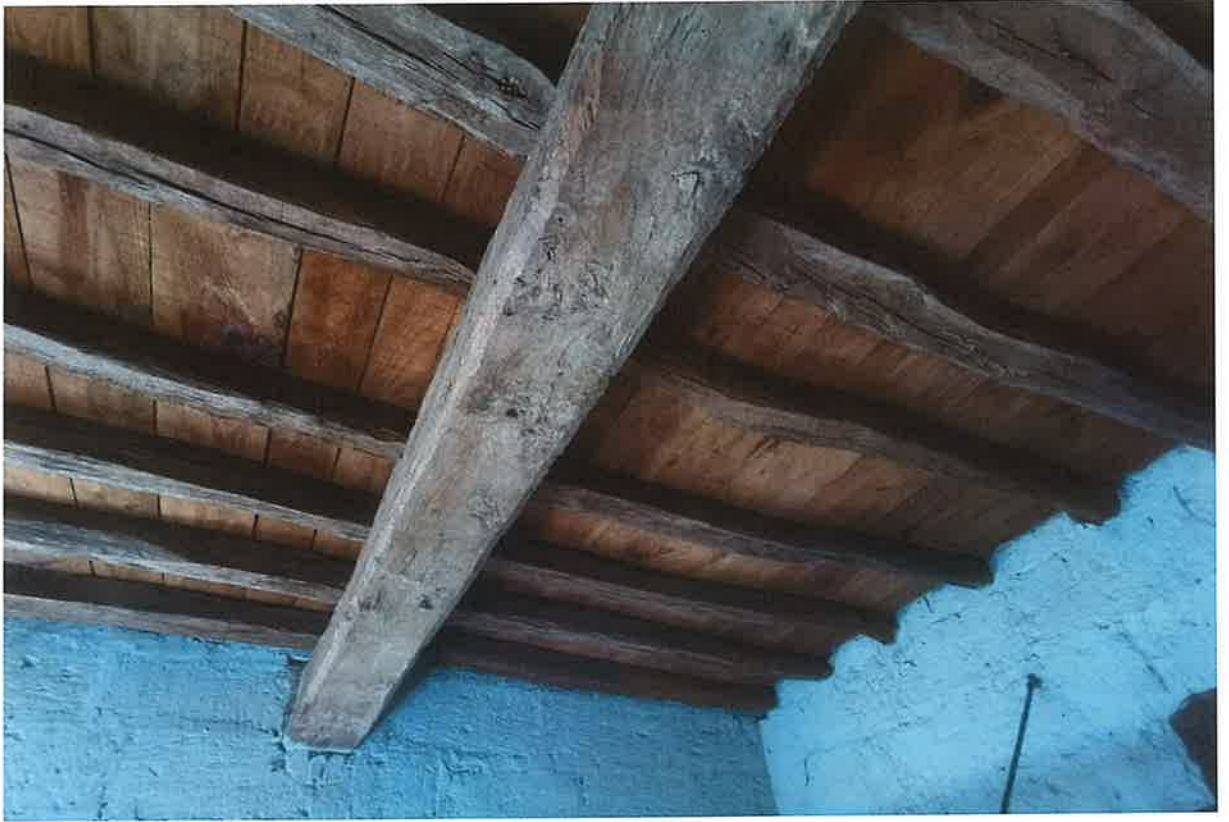
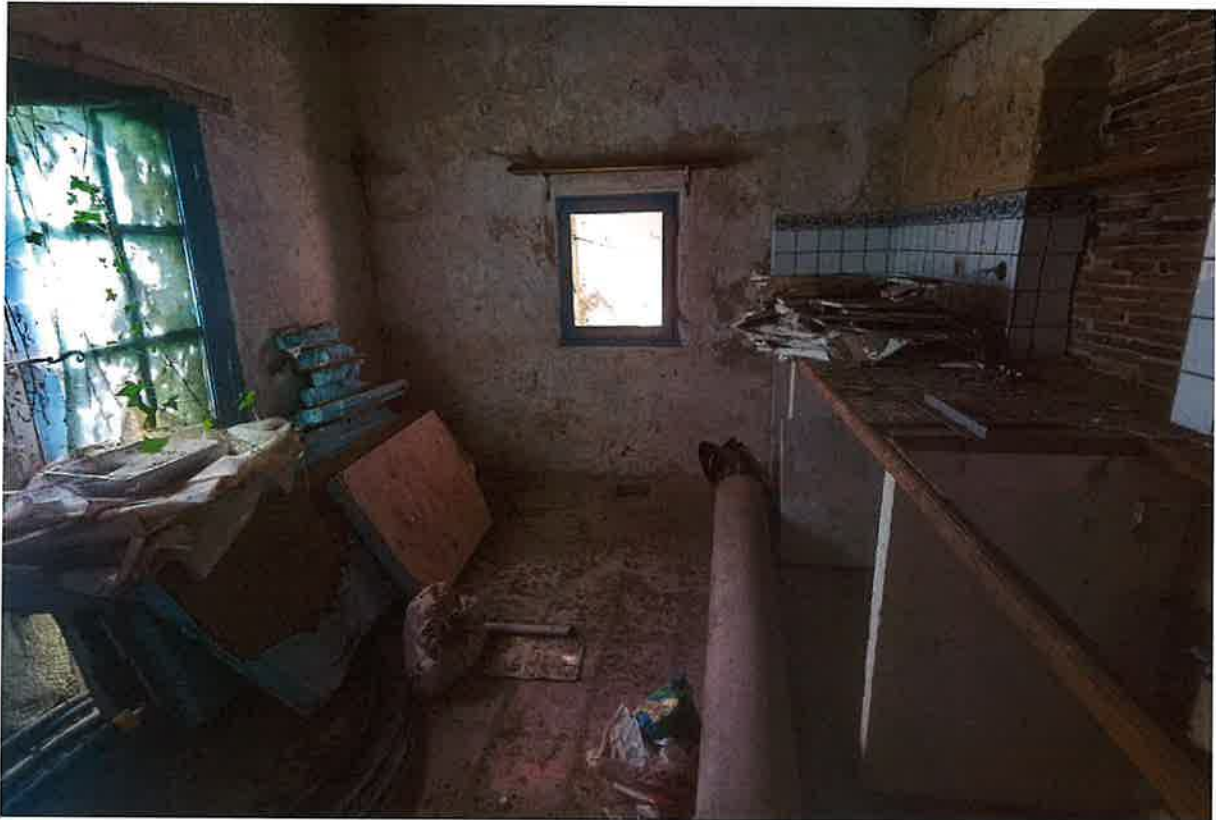
Le dallage au sol d'aspect ancien est en bon état.
Les murs sont en mauvais état.
Présence de deux fenêtres.
Présence d'un plan de travail en mauvais état.
Le plafond d'aspect ancien est en bon état apparent.

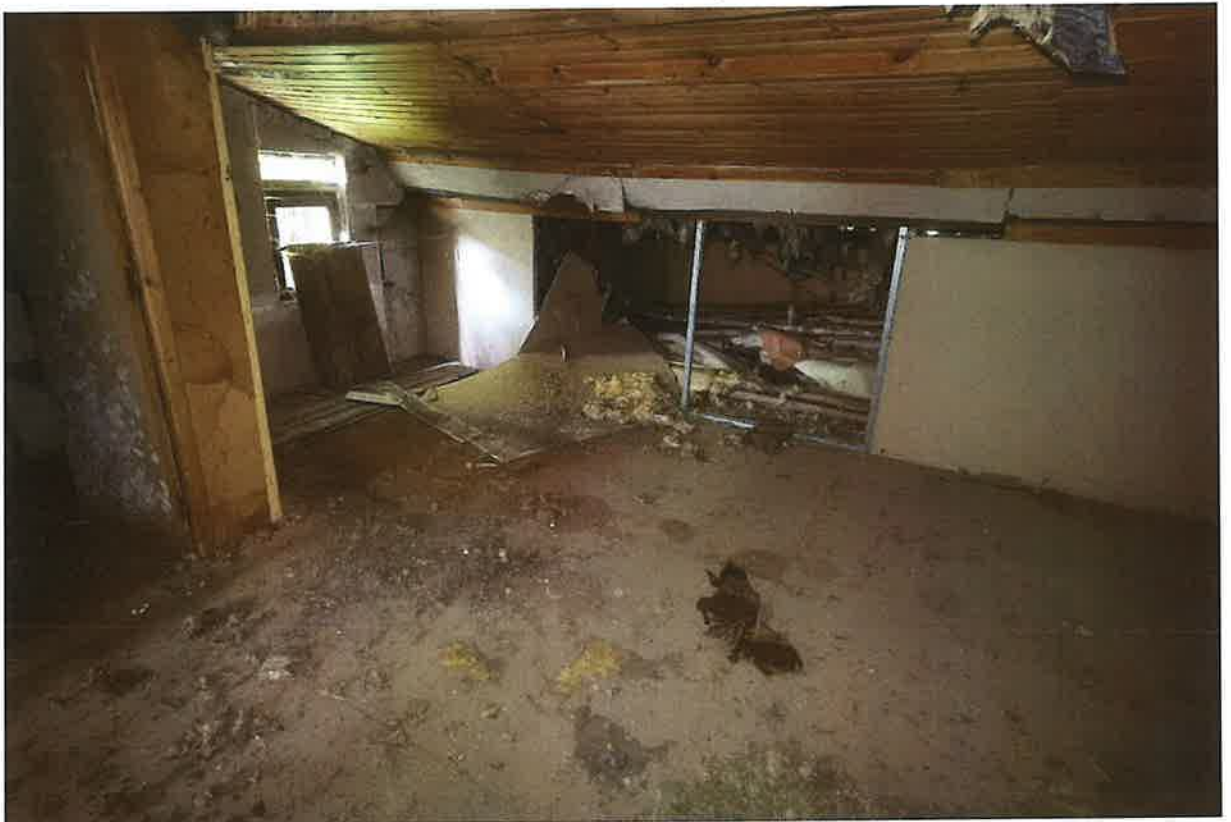
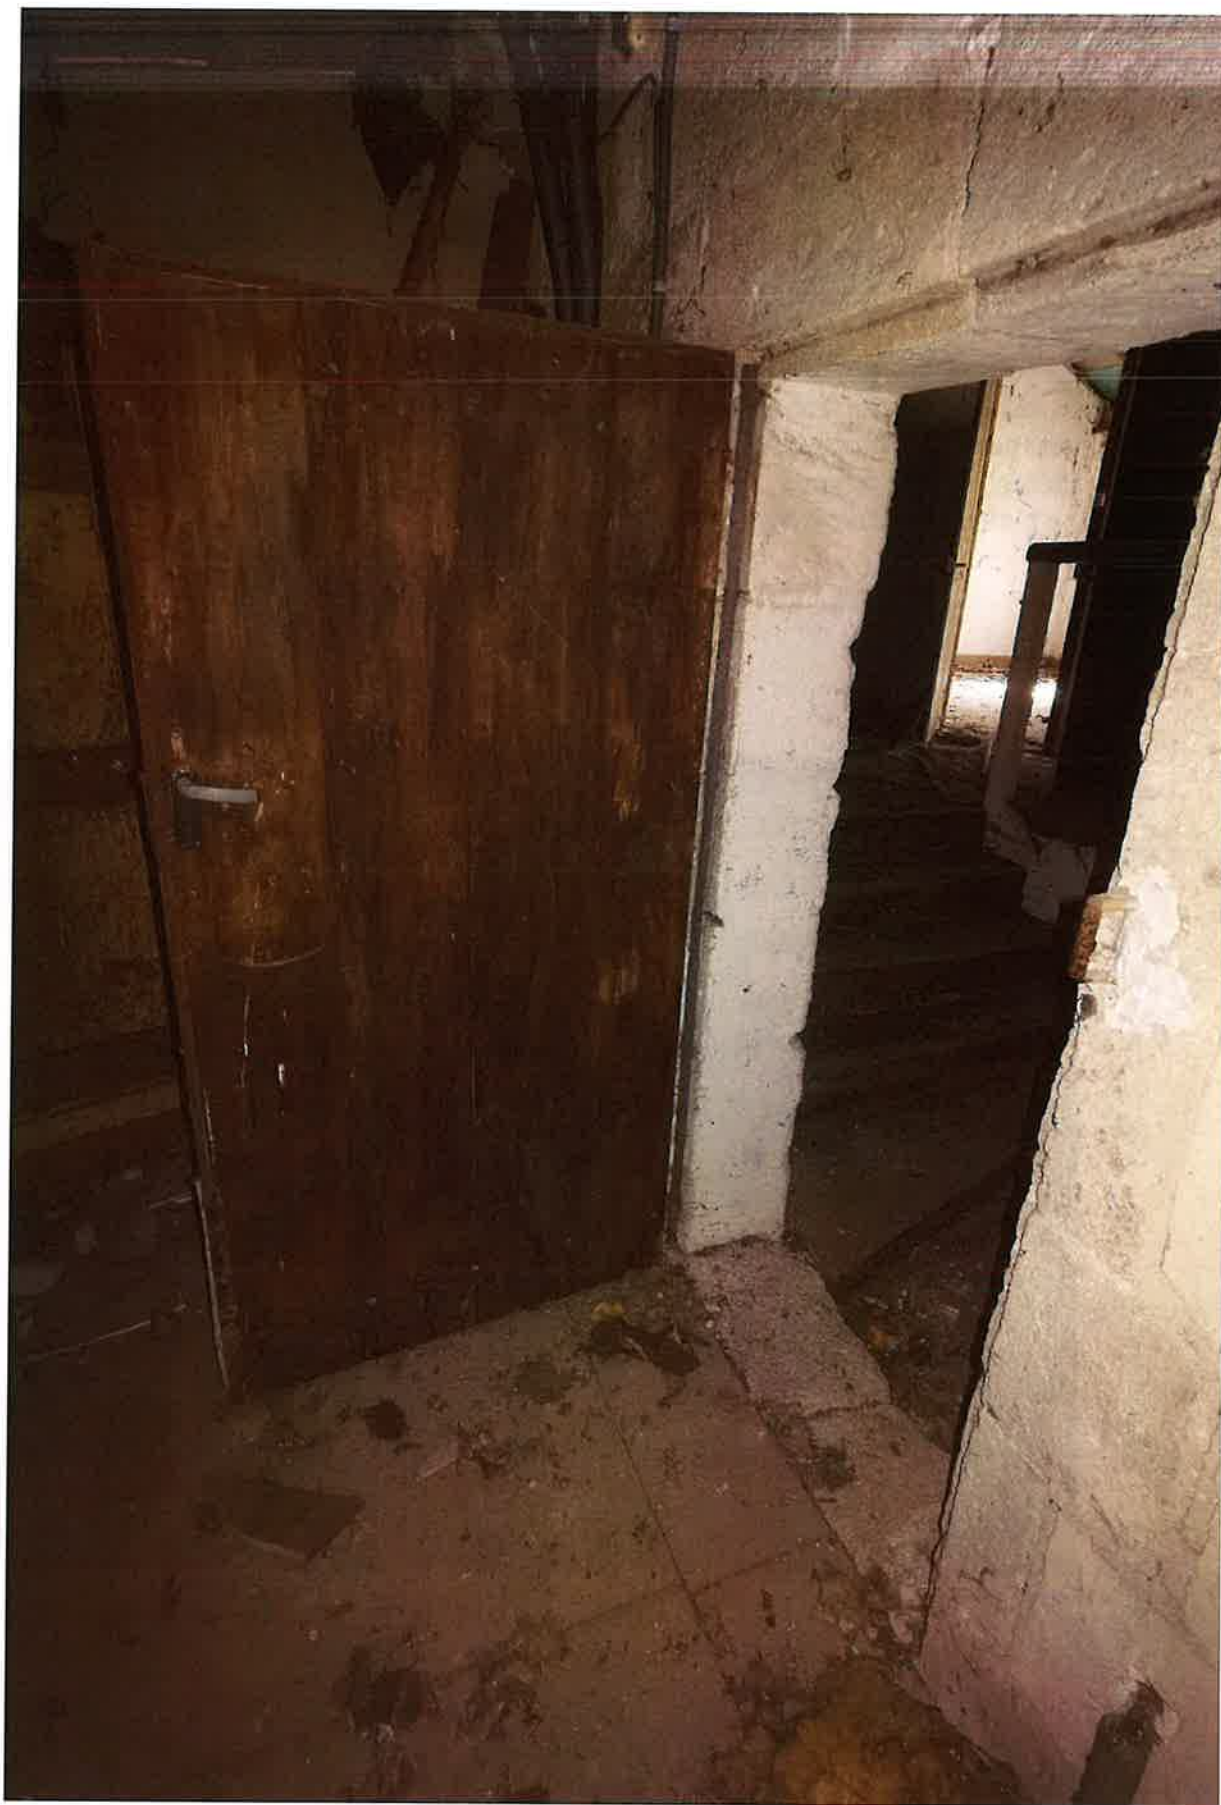
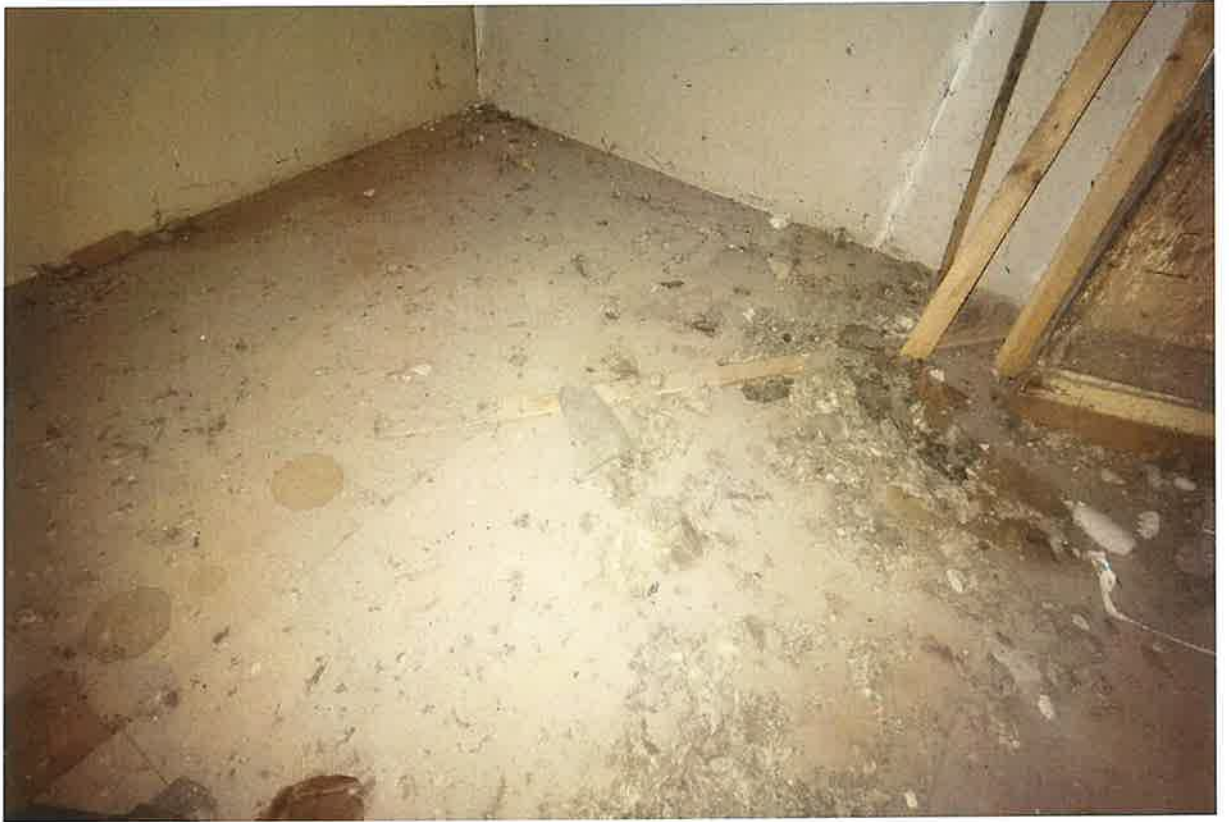
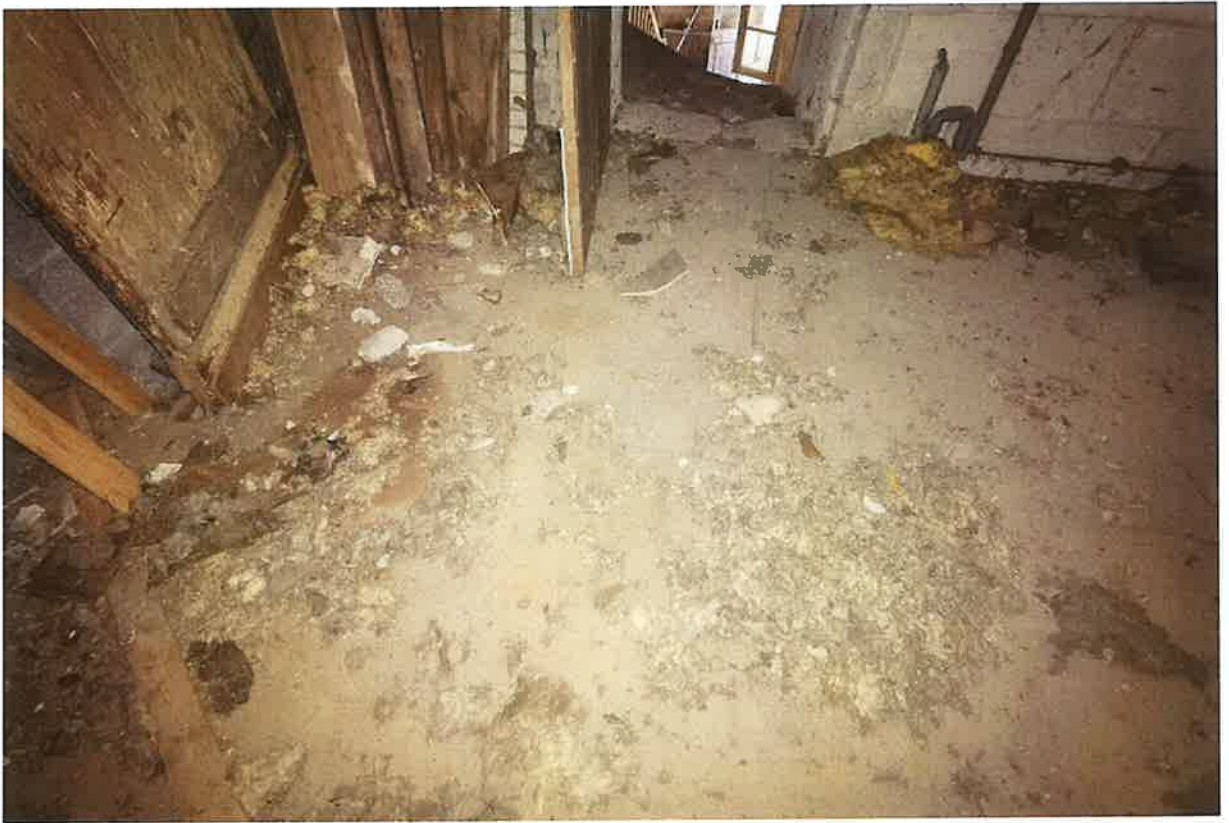
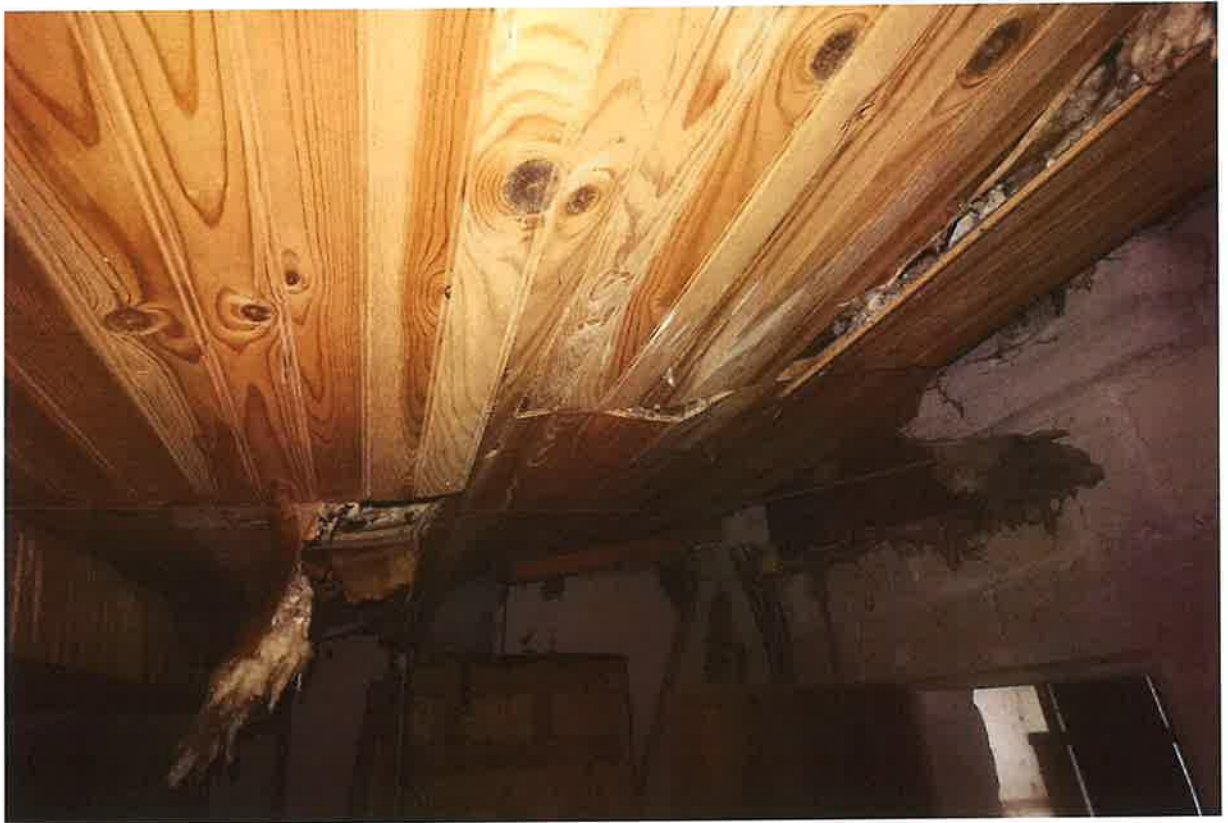
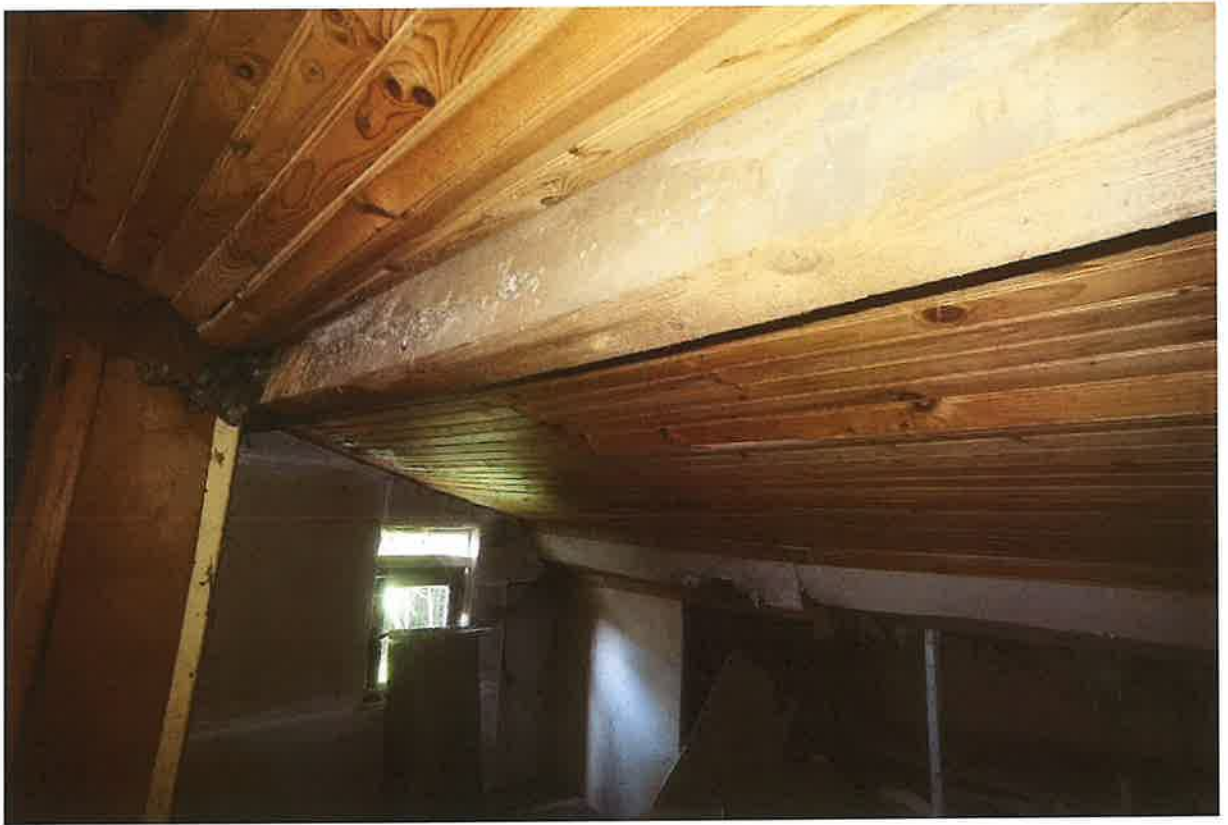
PIÈCE (ACCÈS PAR ESCALIER)

La porte d'accès est en mauvais état.
Le plancher est en mauvais état.
Une partie des murs est en mauvais état.
Présence d'une fenêtre.
Le plafond est en très mauvais état.
