LOGEMENT

REZ-DE-CHAUSSÉE

PIÈCE PRINCIPALE

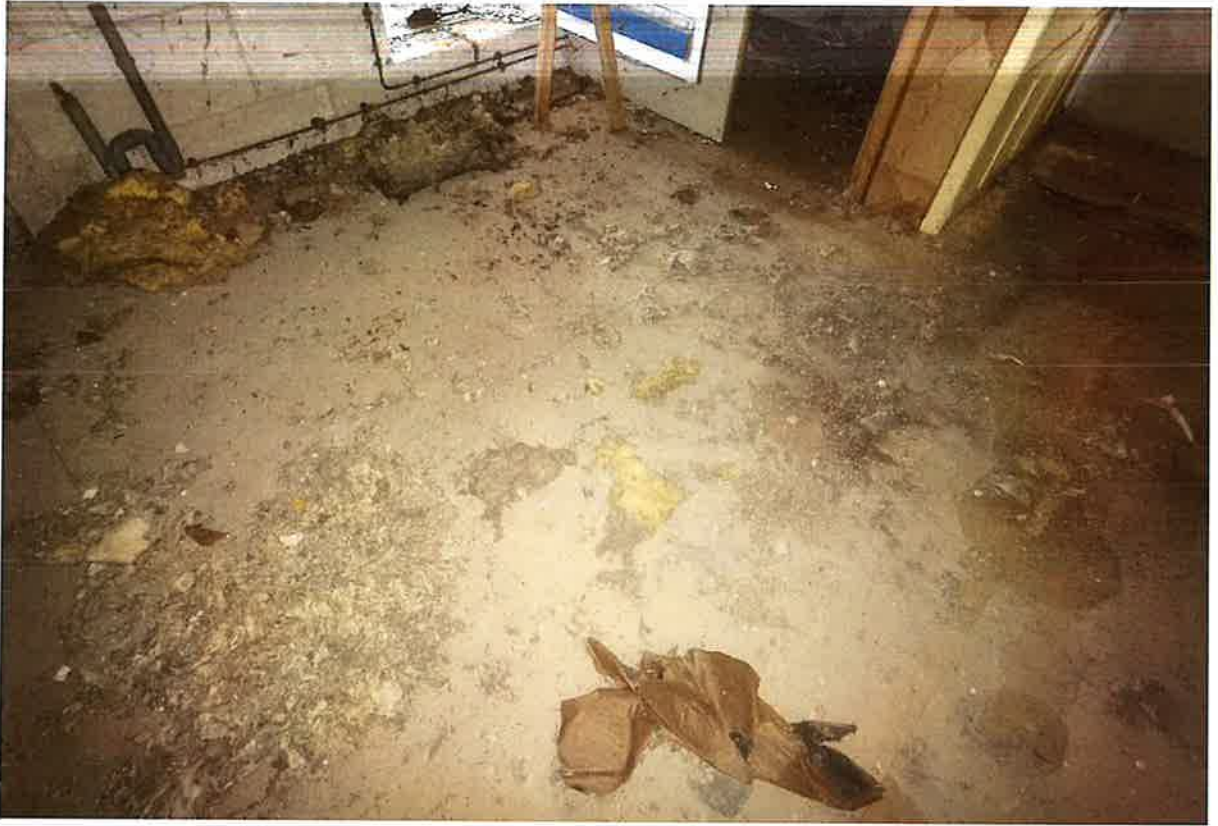
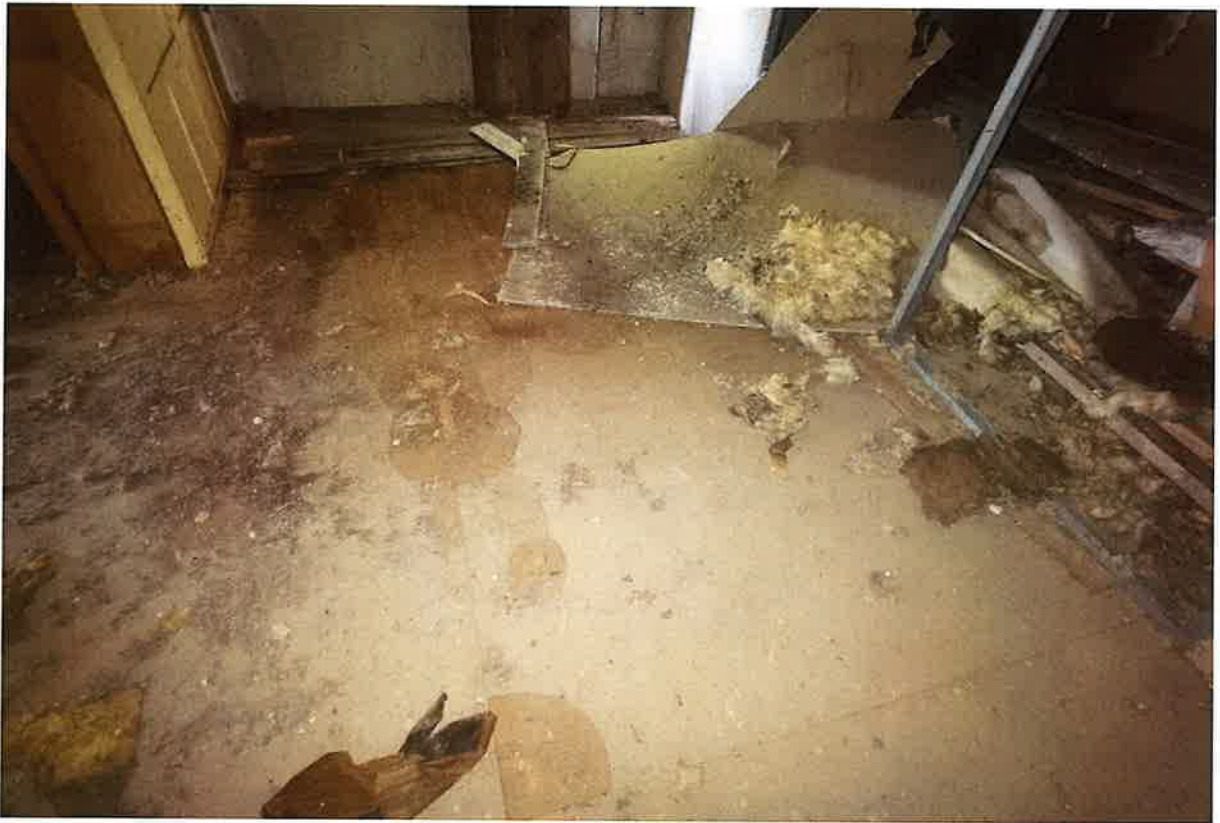
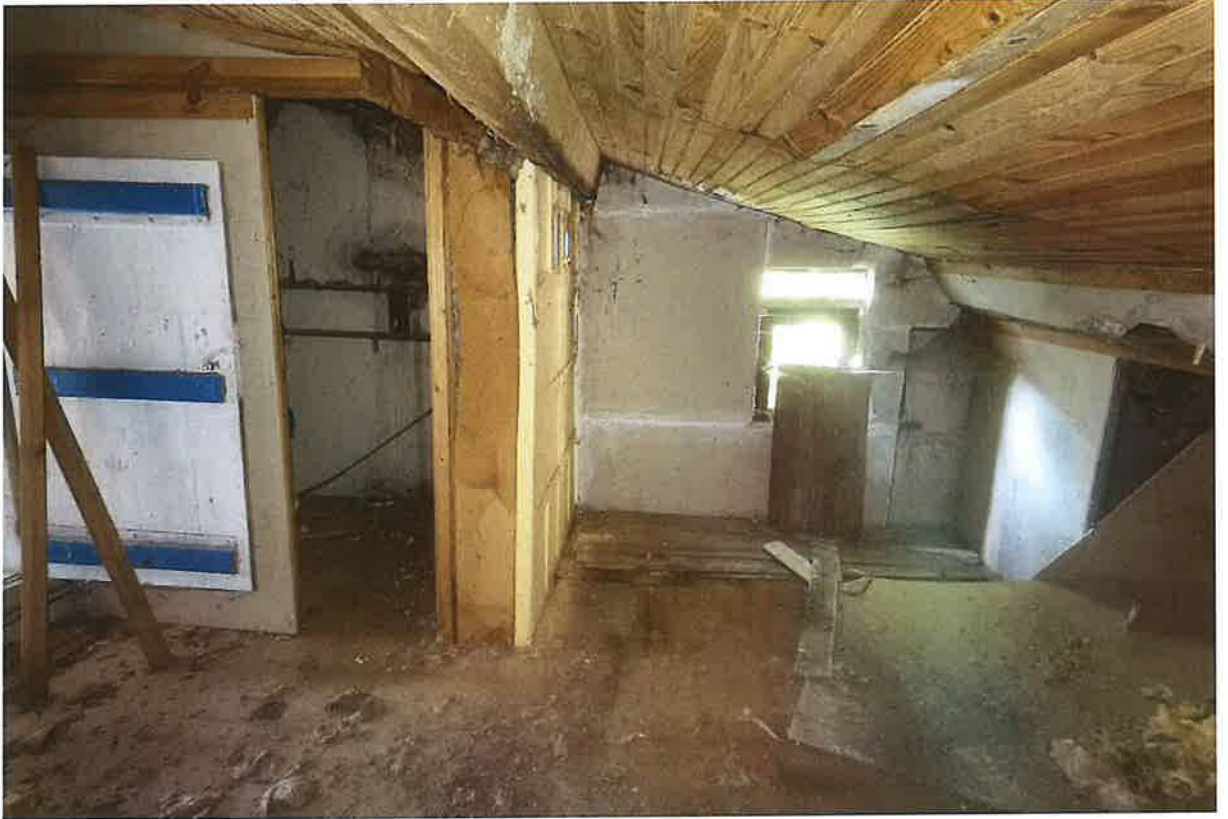
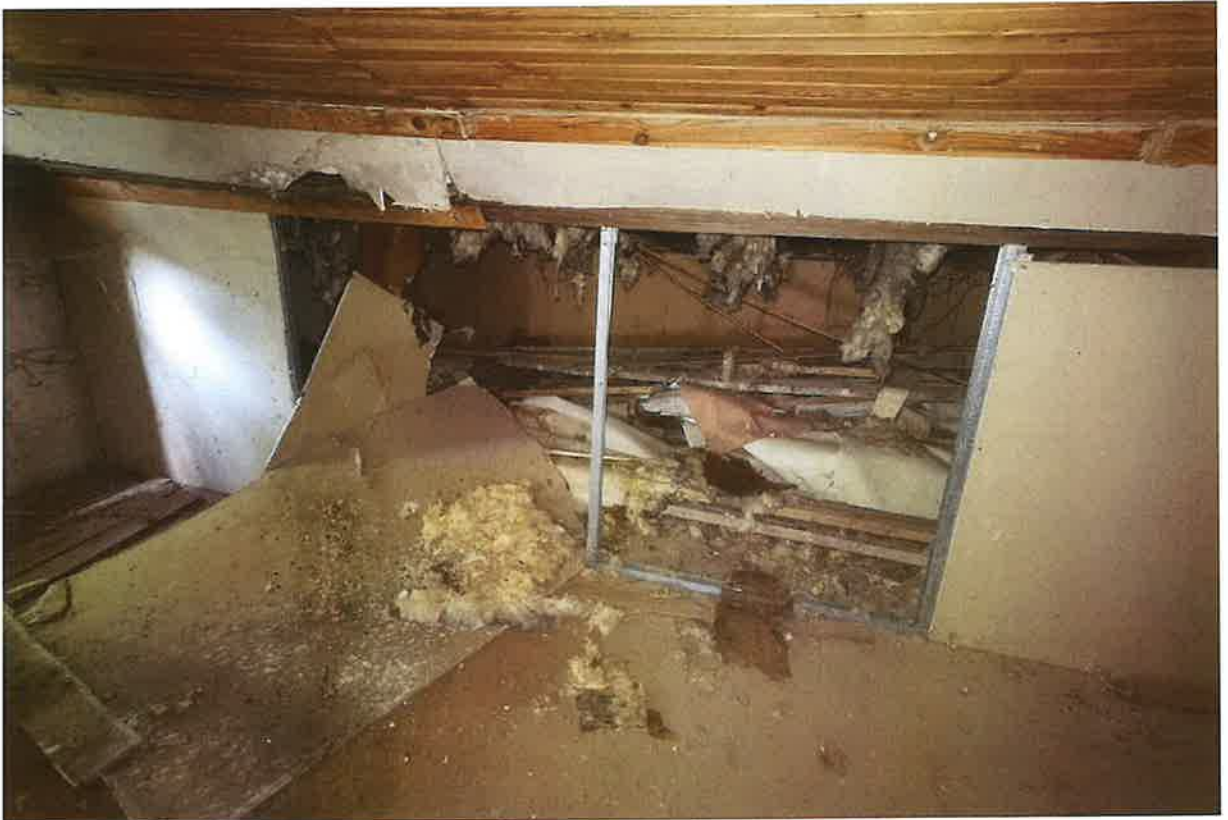
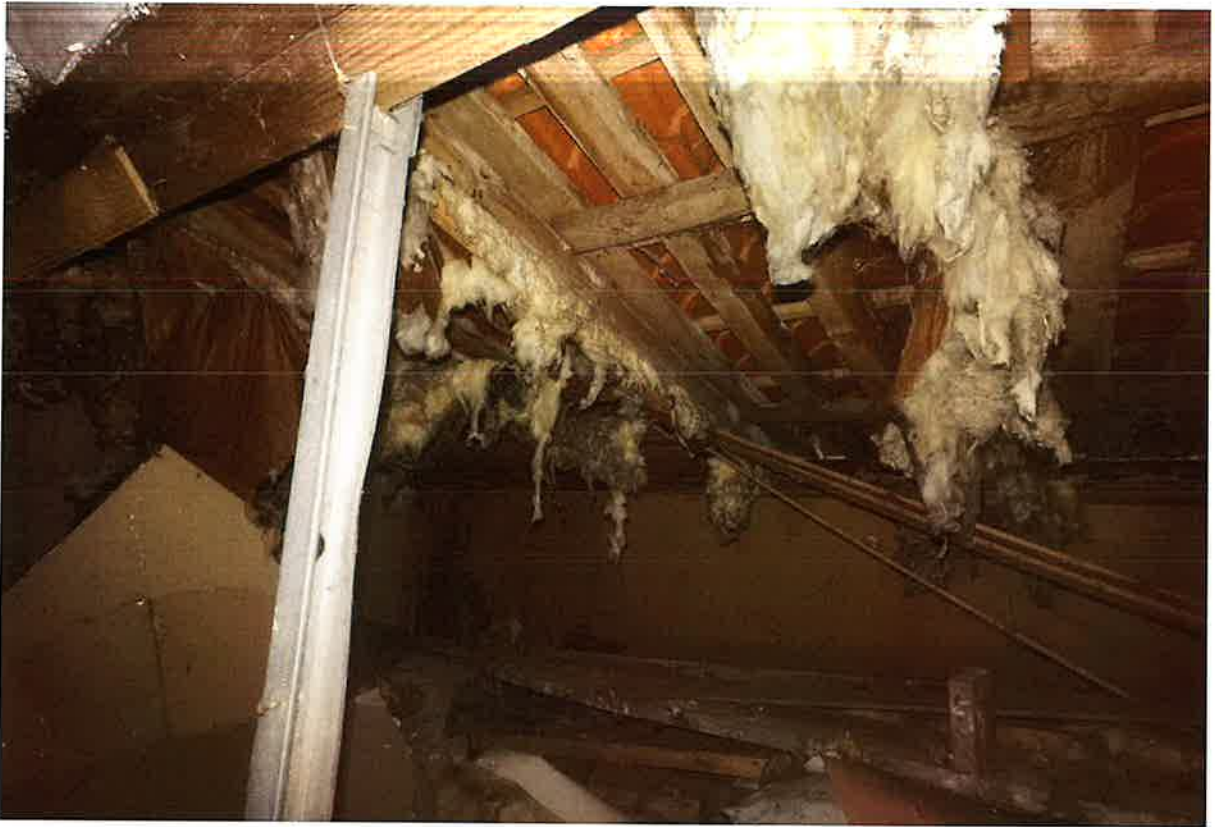
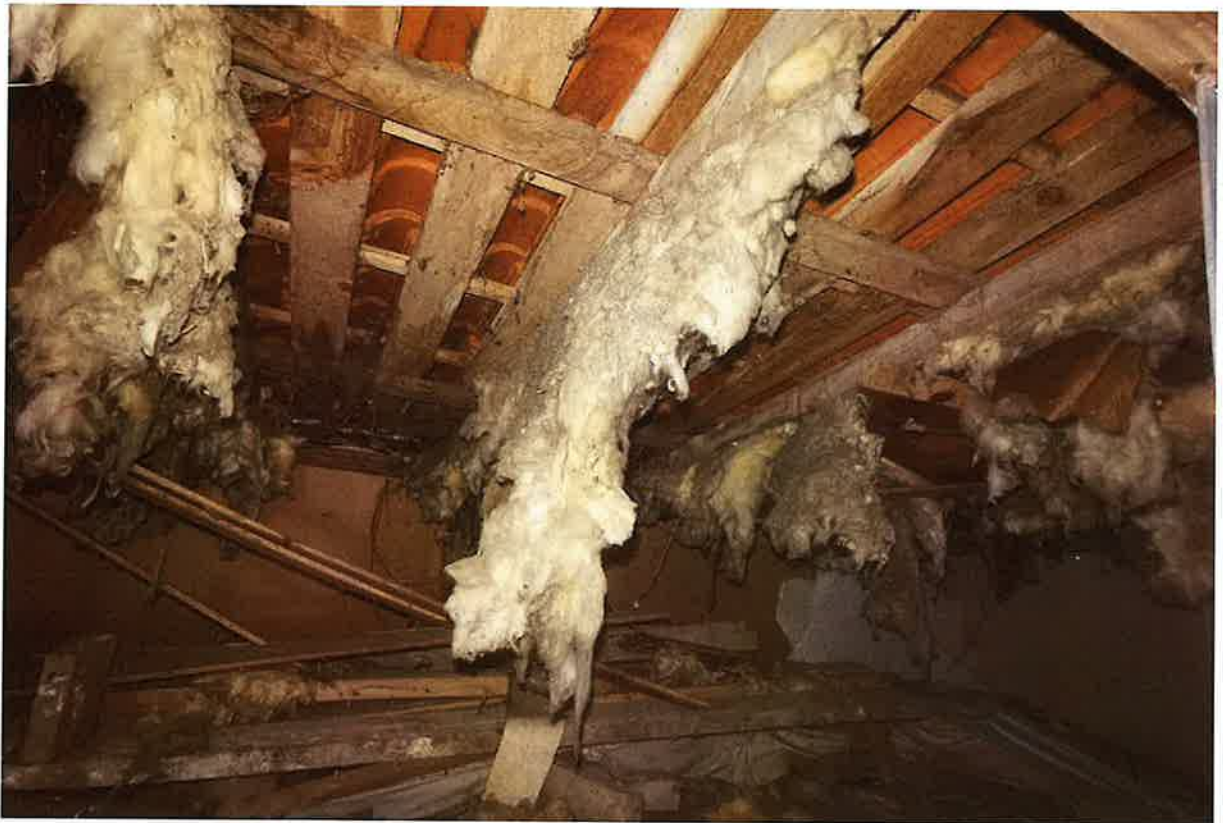
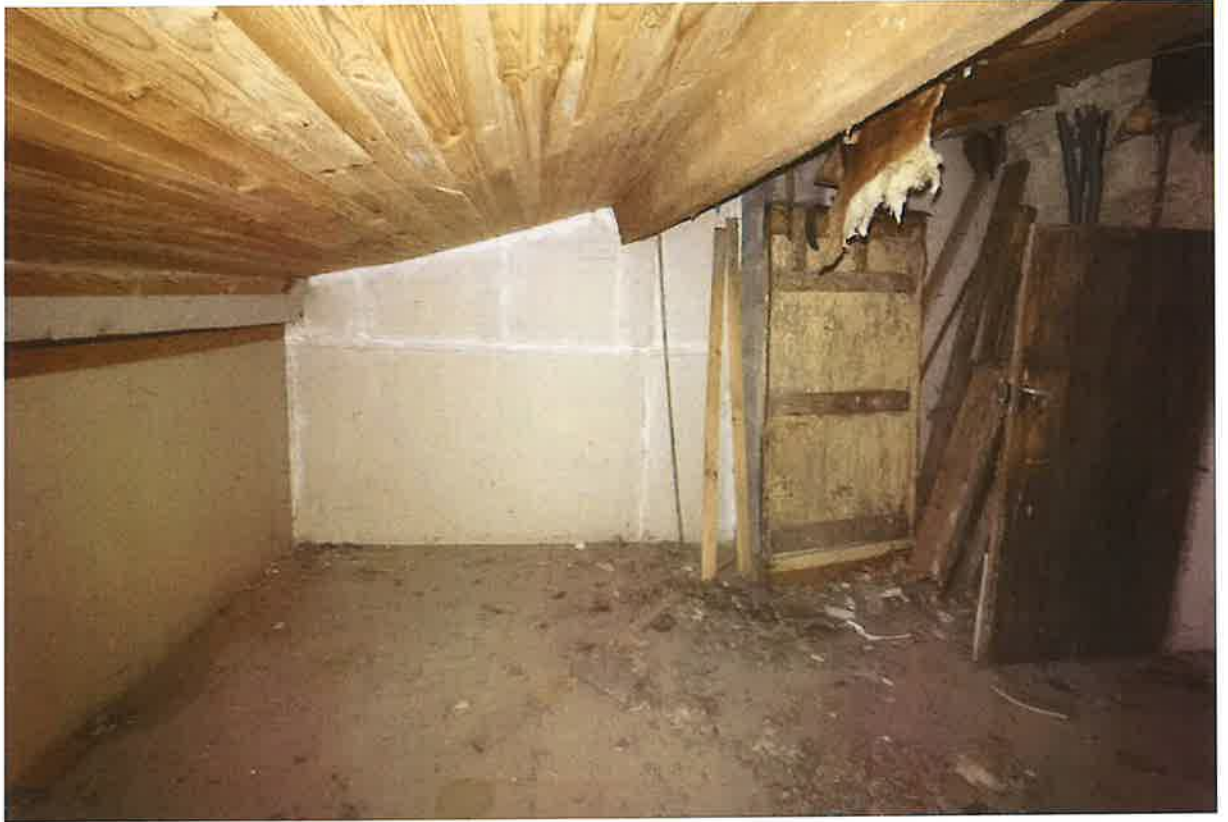
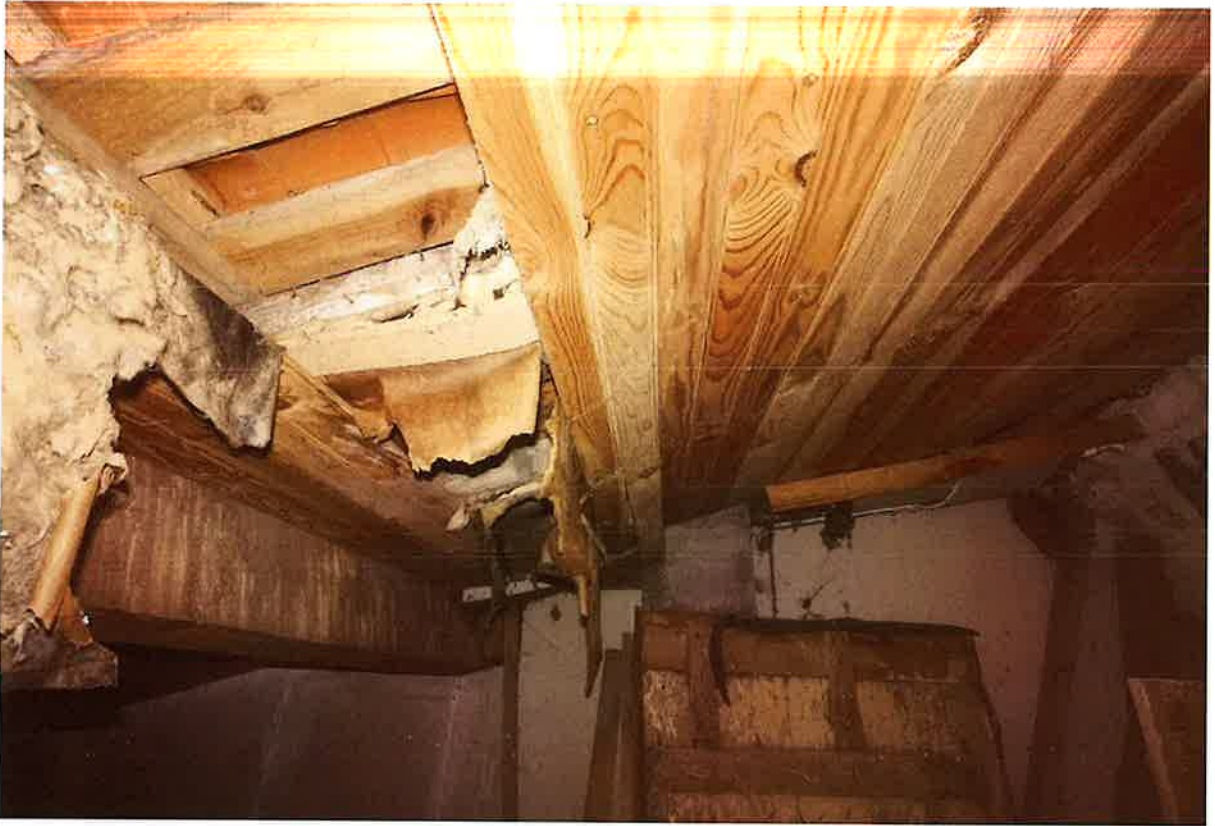
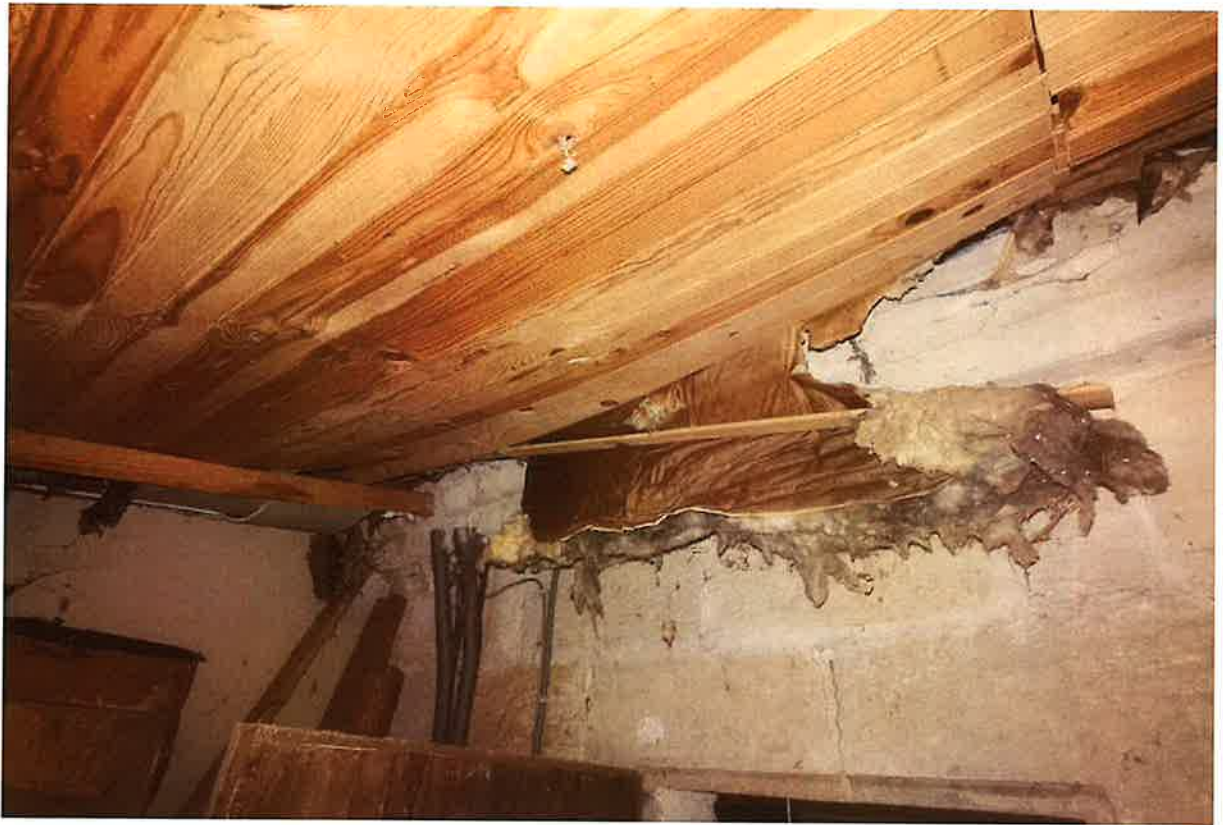
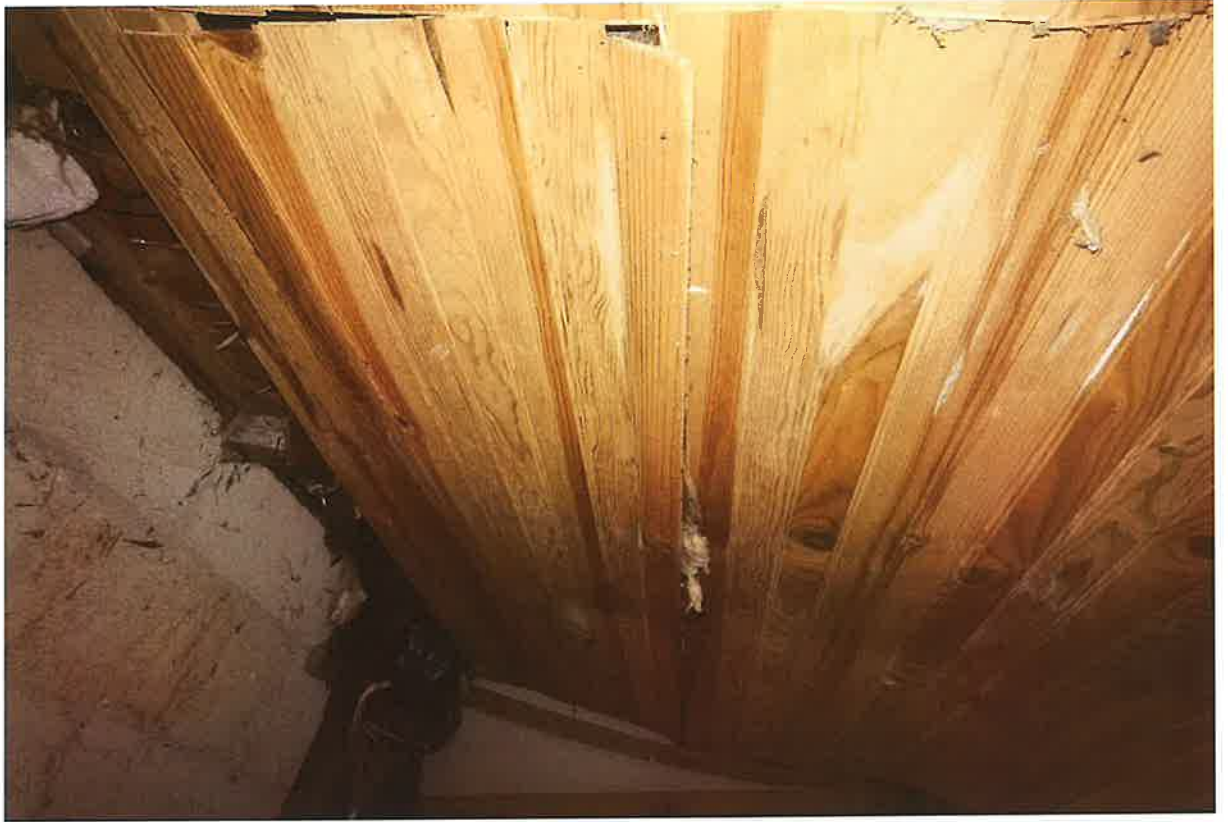
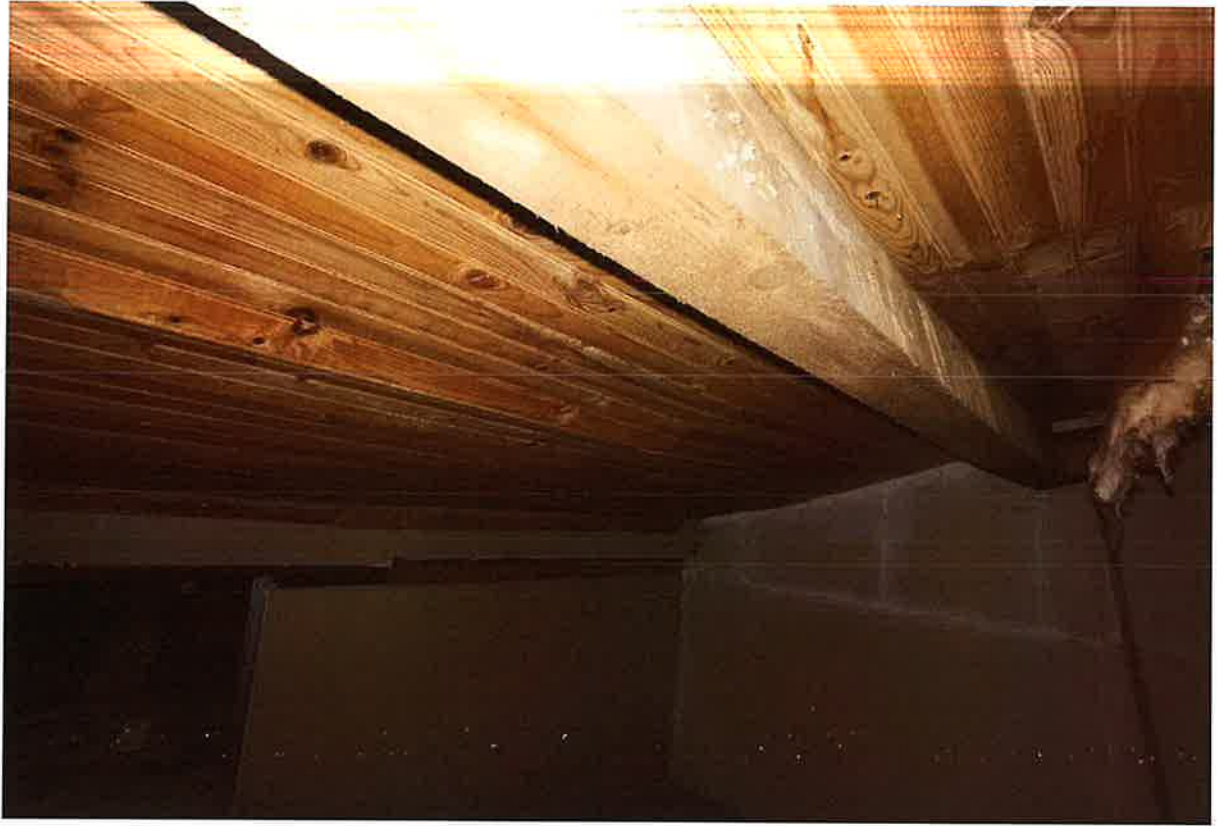
PIÈCE (ACCÈS PAR ESCALIER)

La porte d'accès est en mauvais état.
Le plancher est en mauvais état.
Une partie des murs est en mauvais état.
Présence d'une fenêtre.
Le plafond est en très mauvais état.

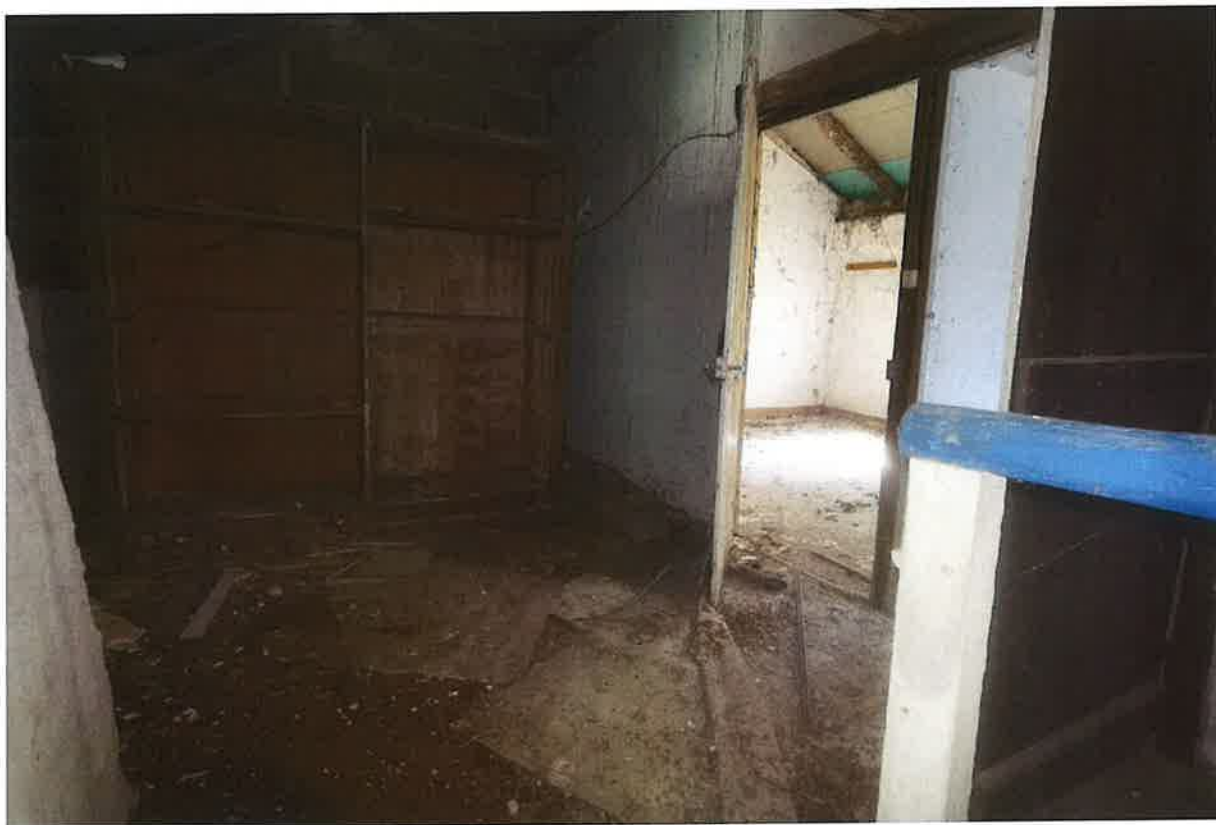
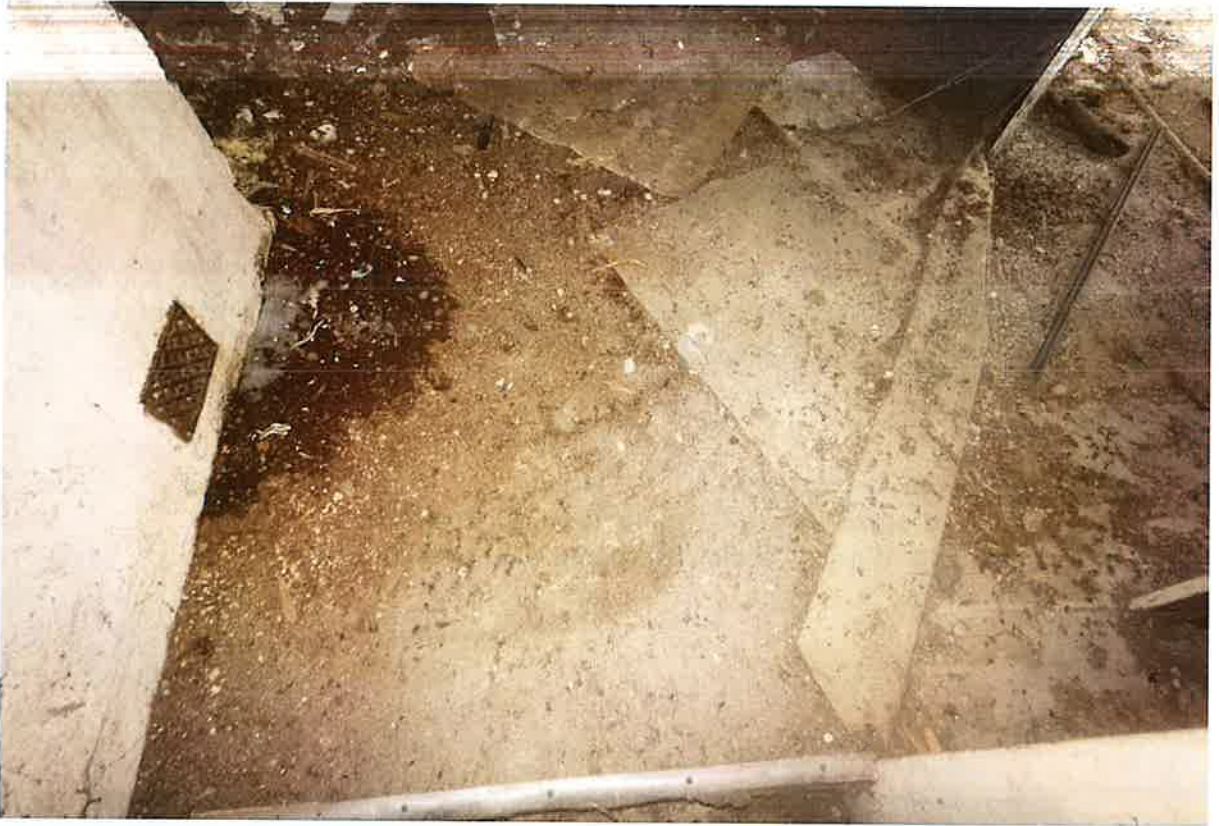
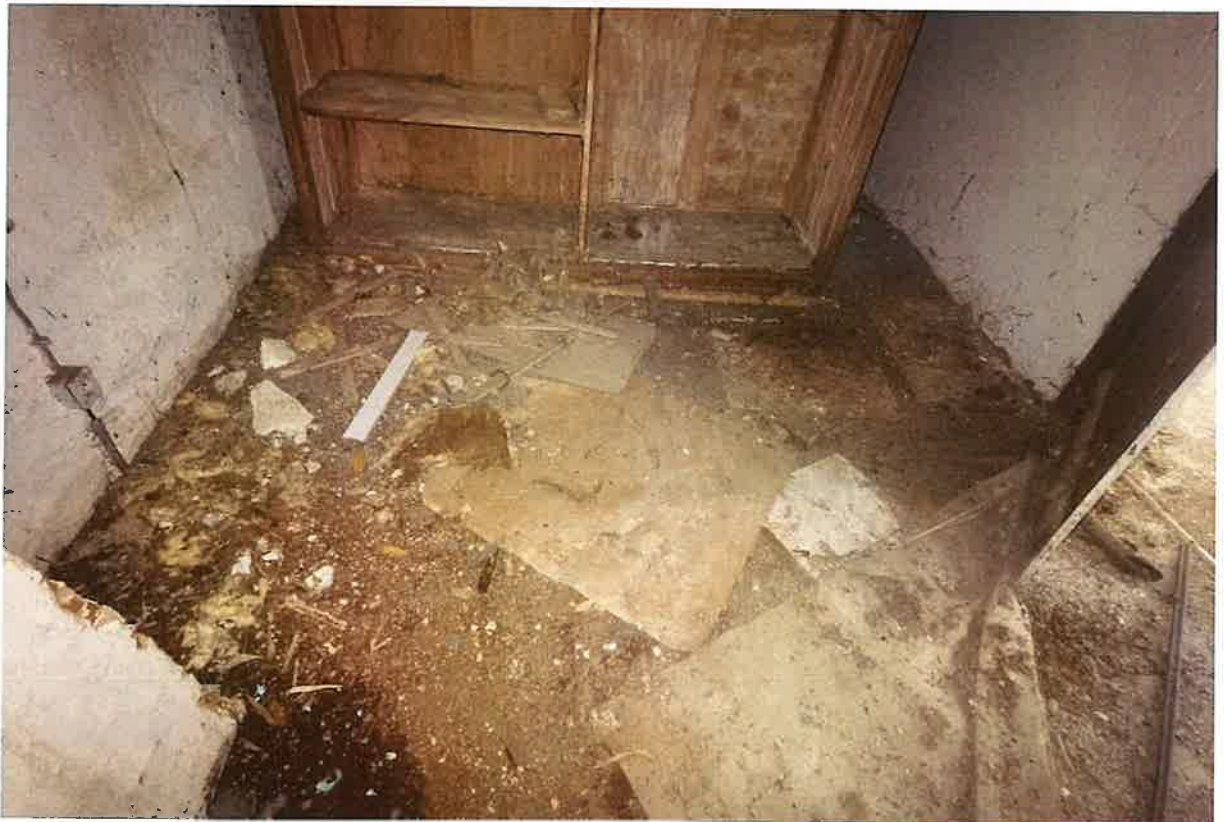
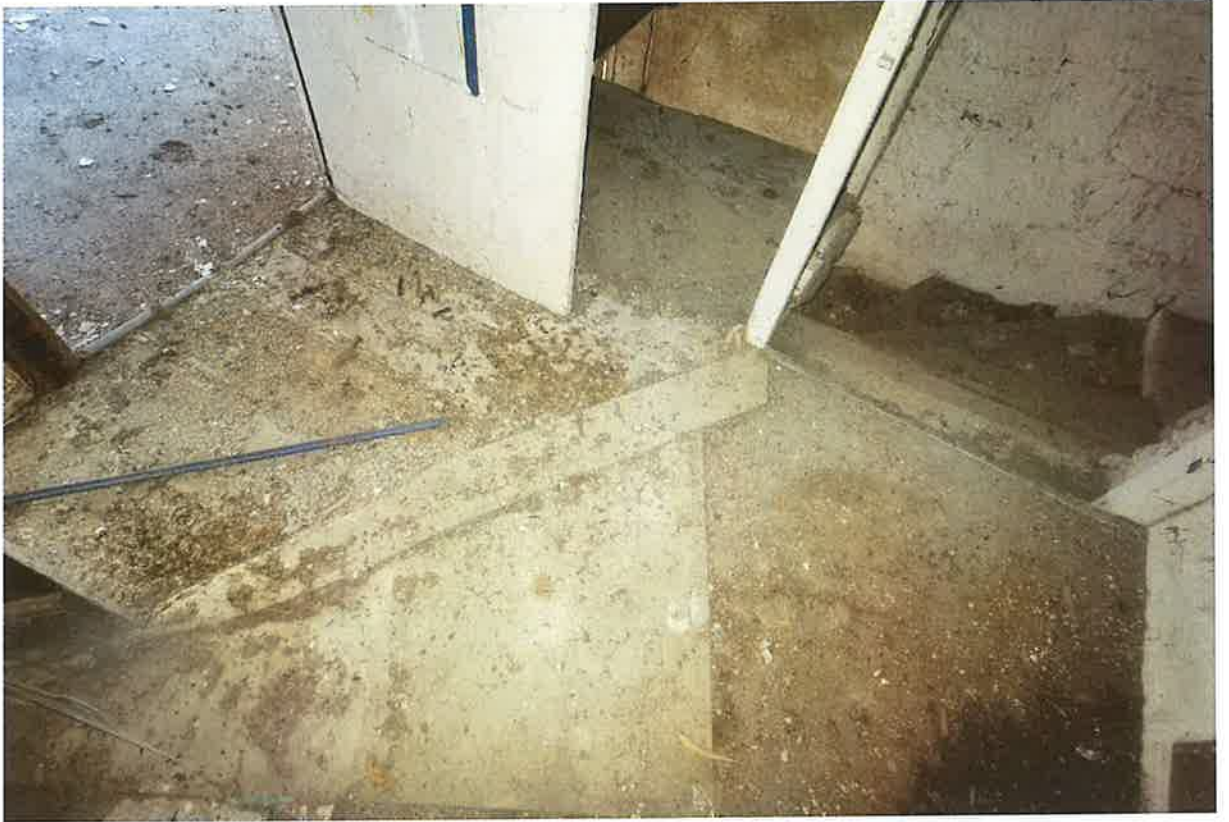
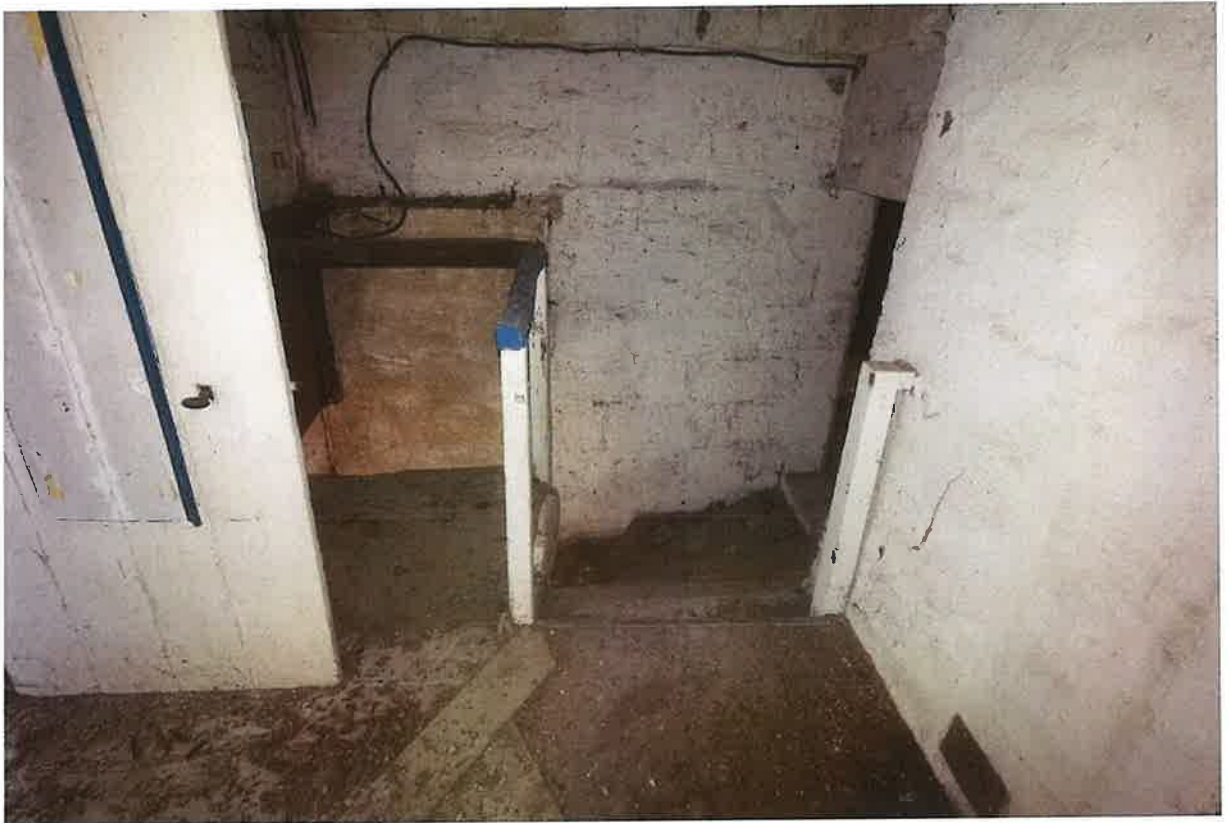
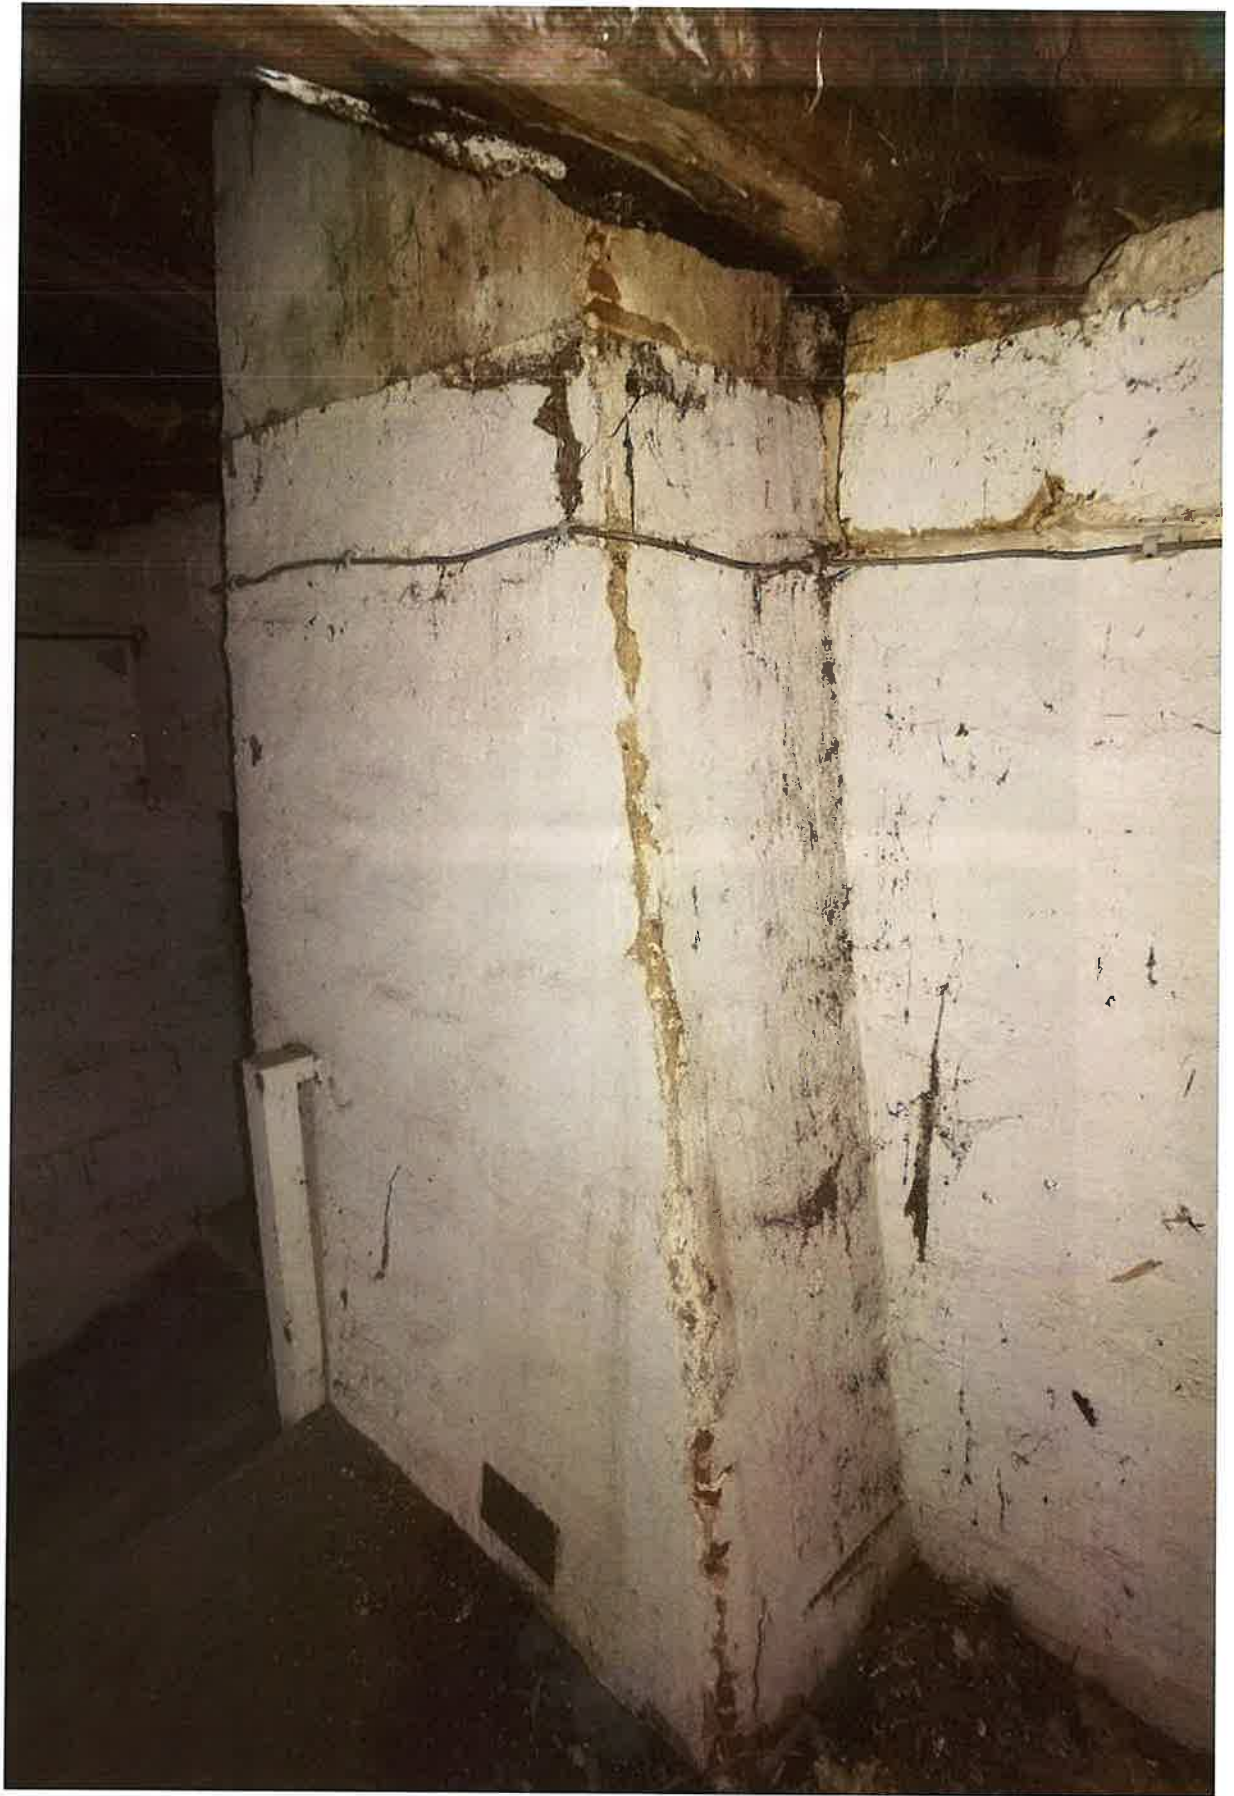
PALIER

Le sol est en mauvais état.
Les murs d'aspect ancien comportent des dégradations.
La charpente d'aspect ancien est en bon état apparent.
