LOGEMENT

REZ-DE-CHAUSSÉE

PIÈCE PRINCIPALE

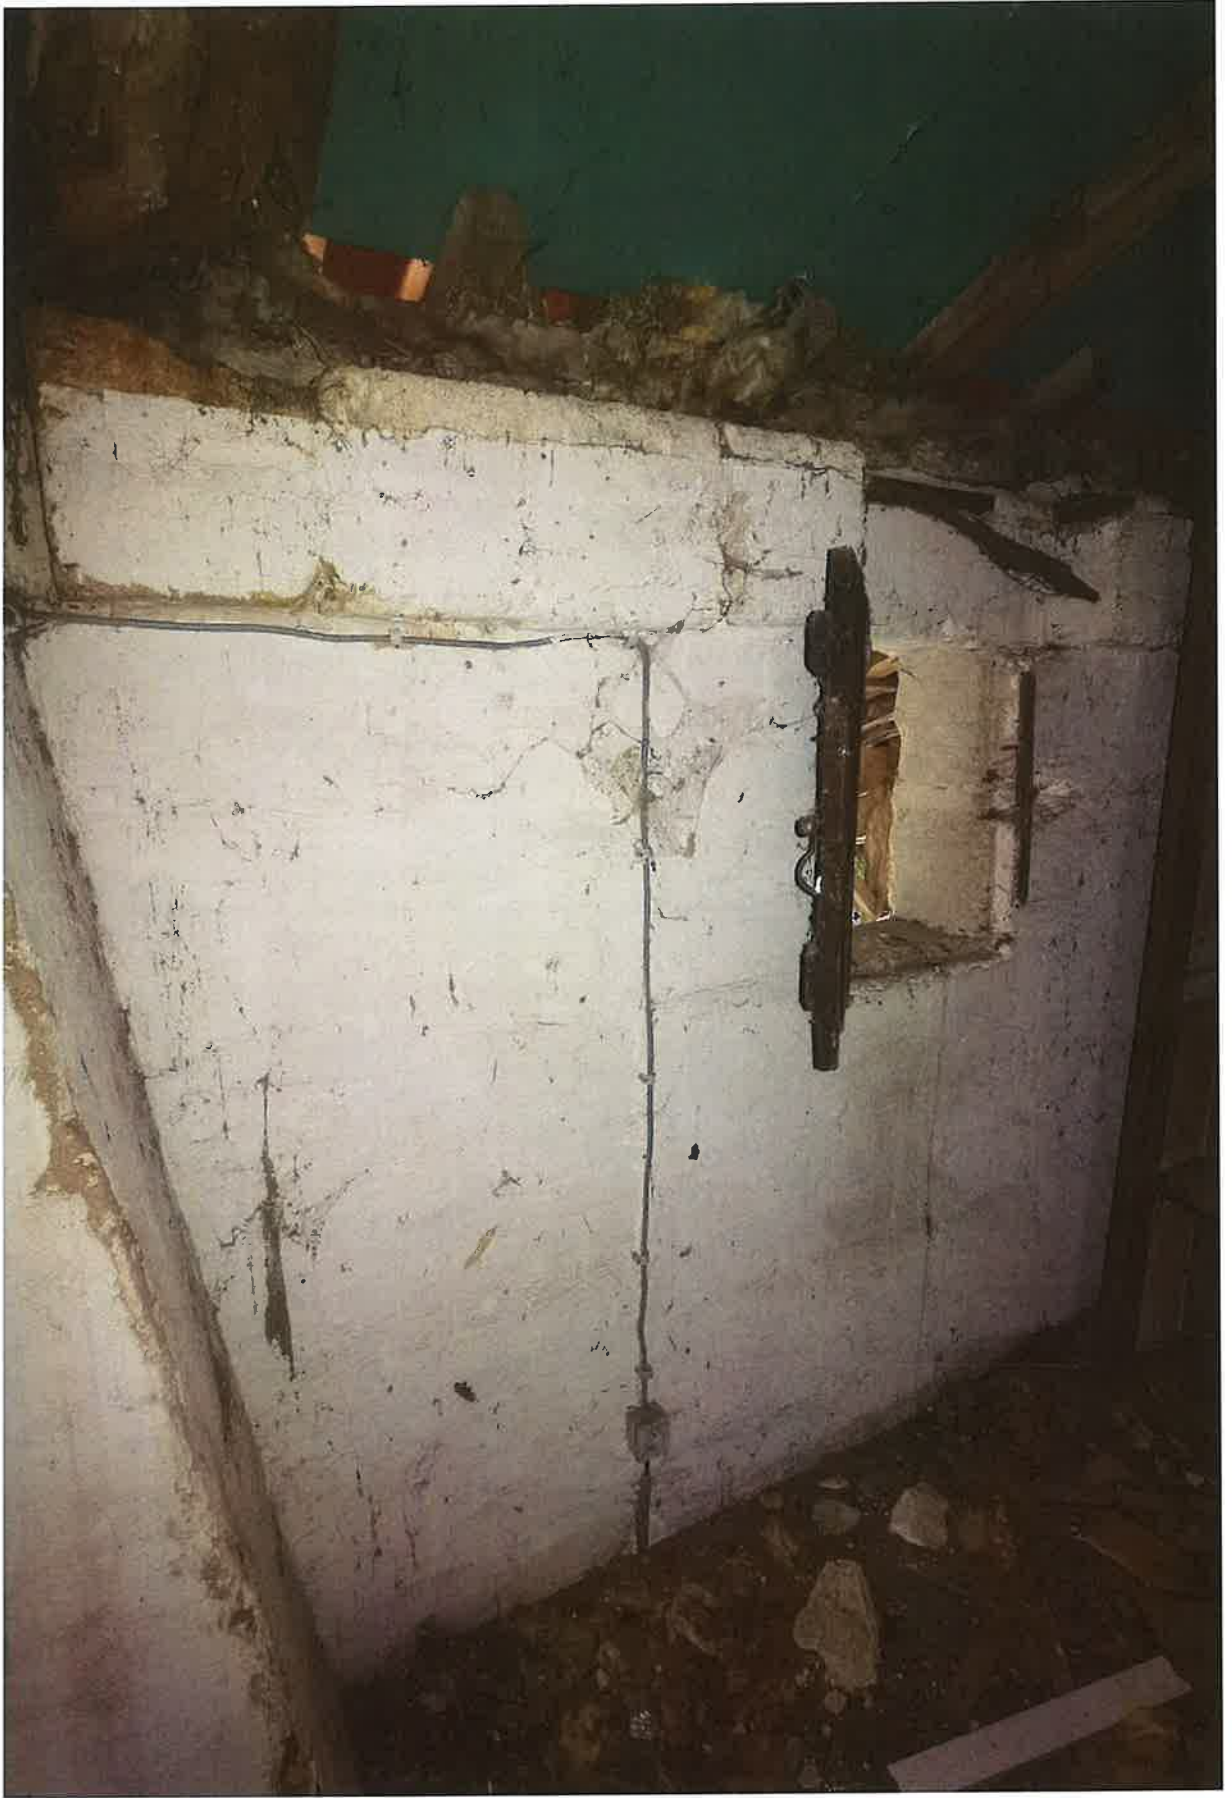
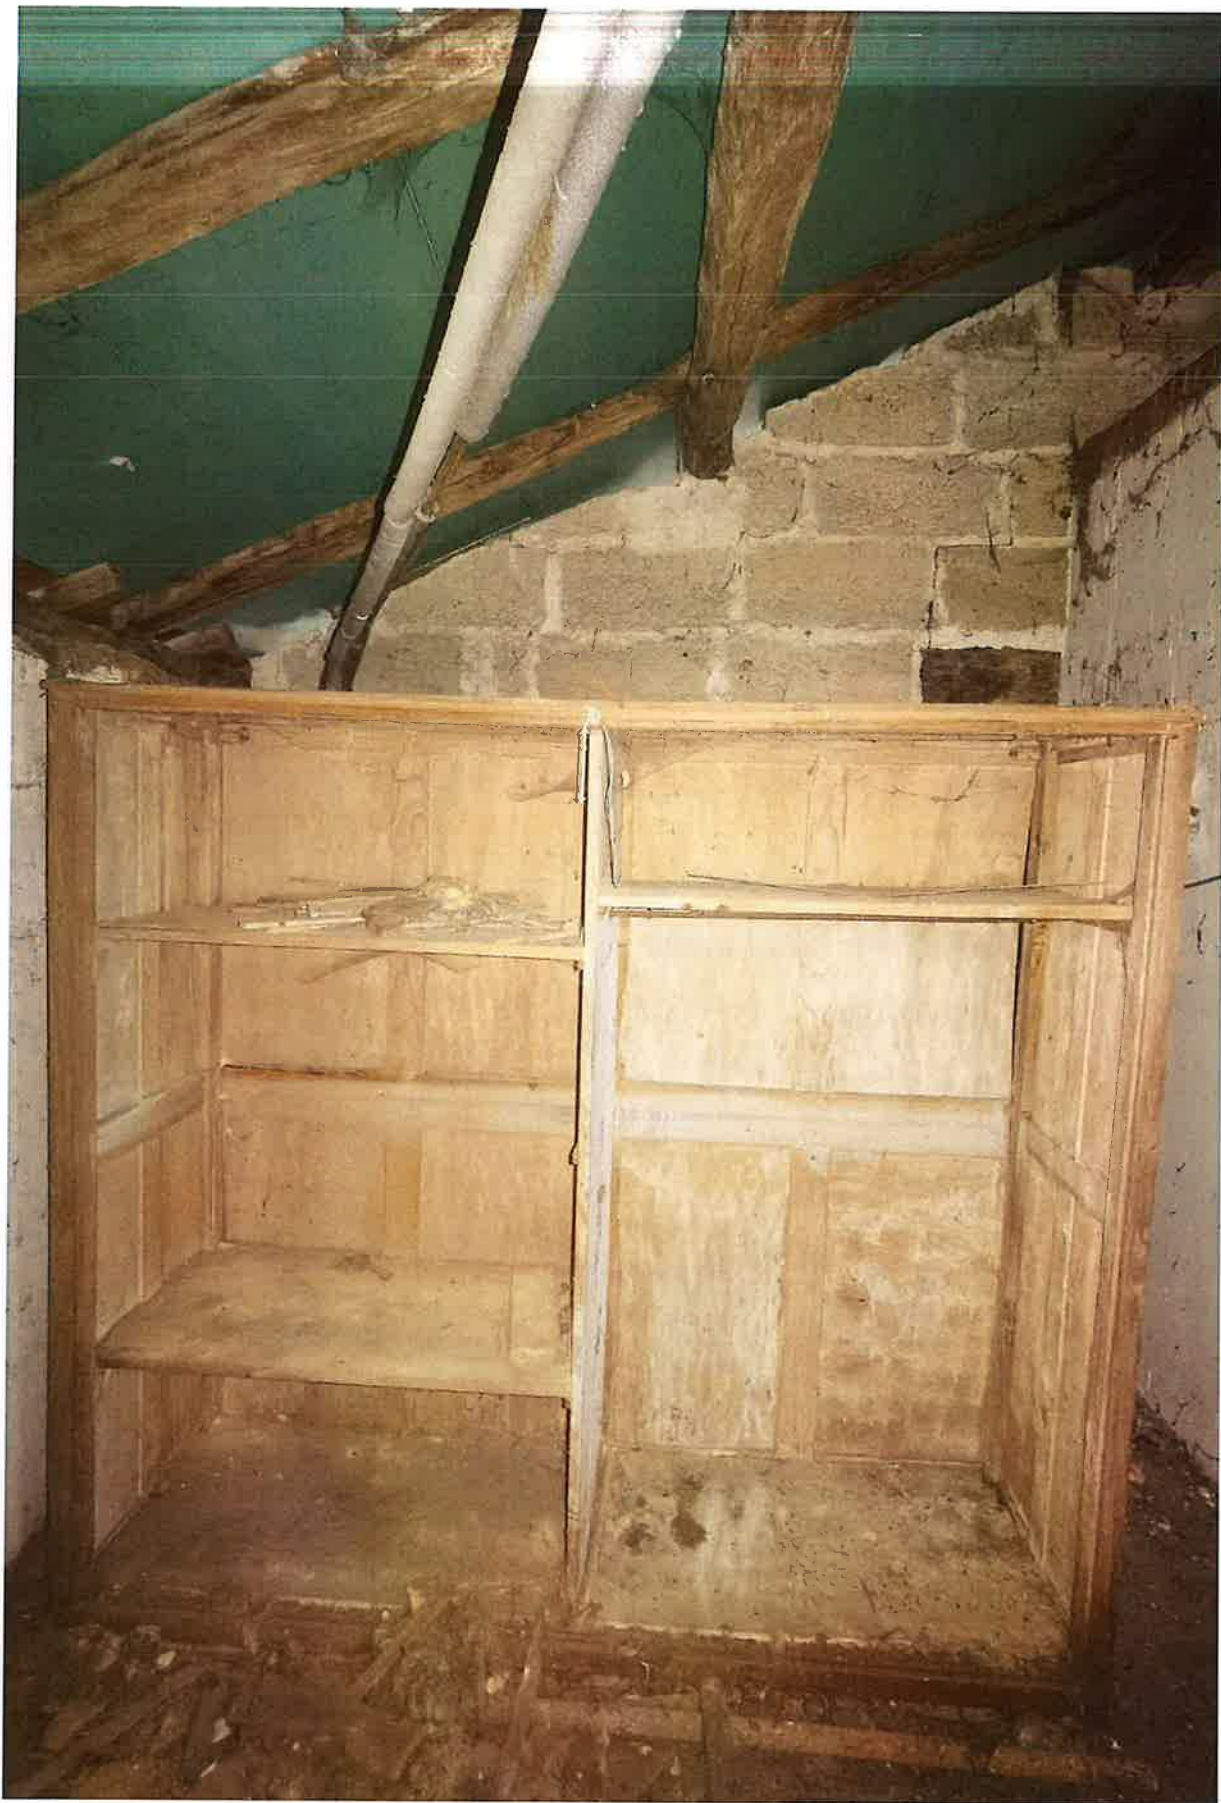
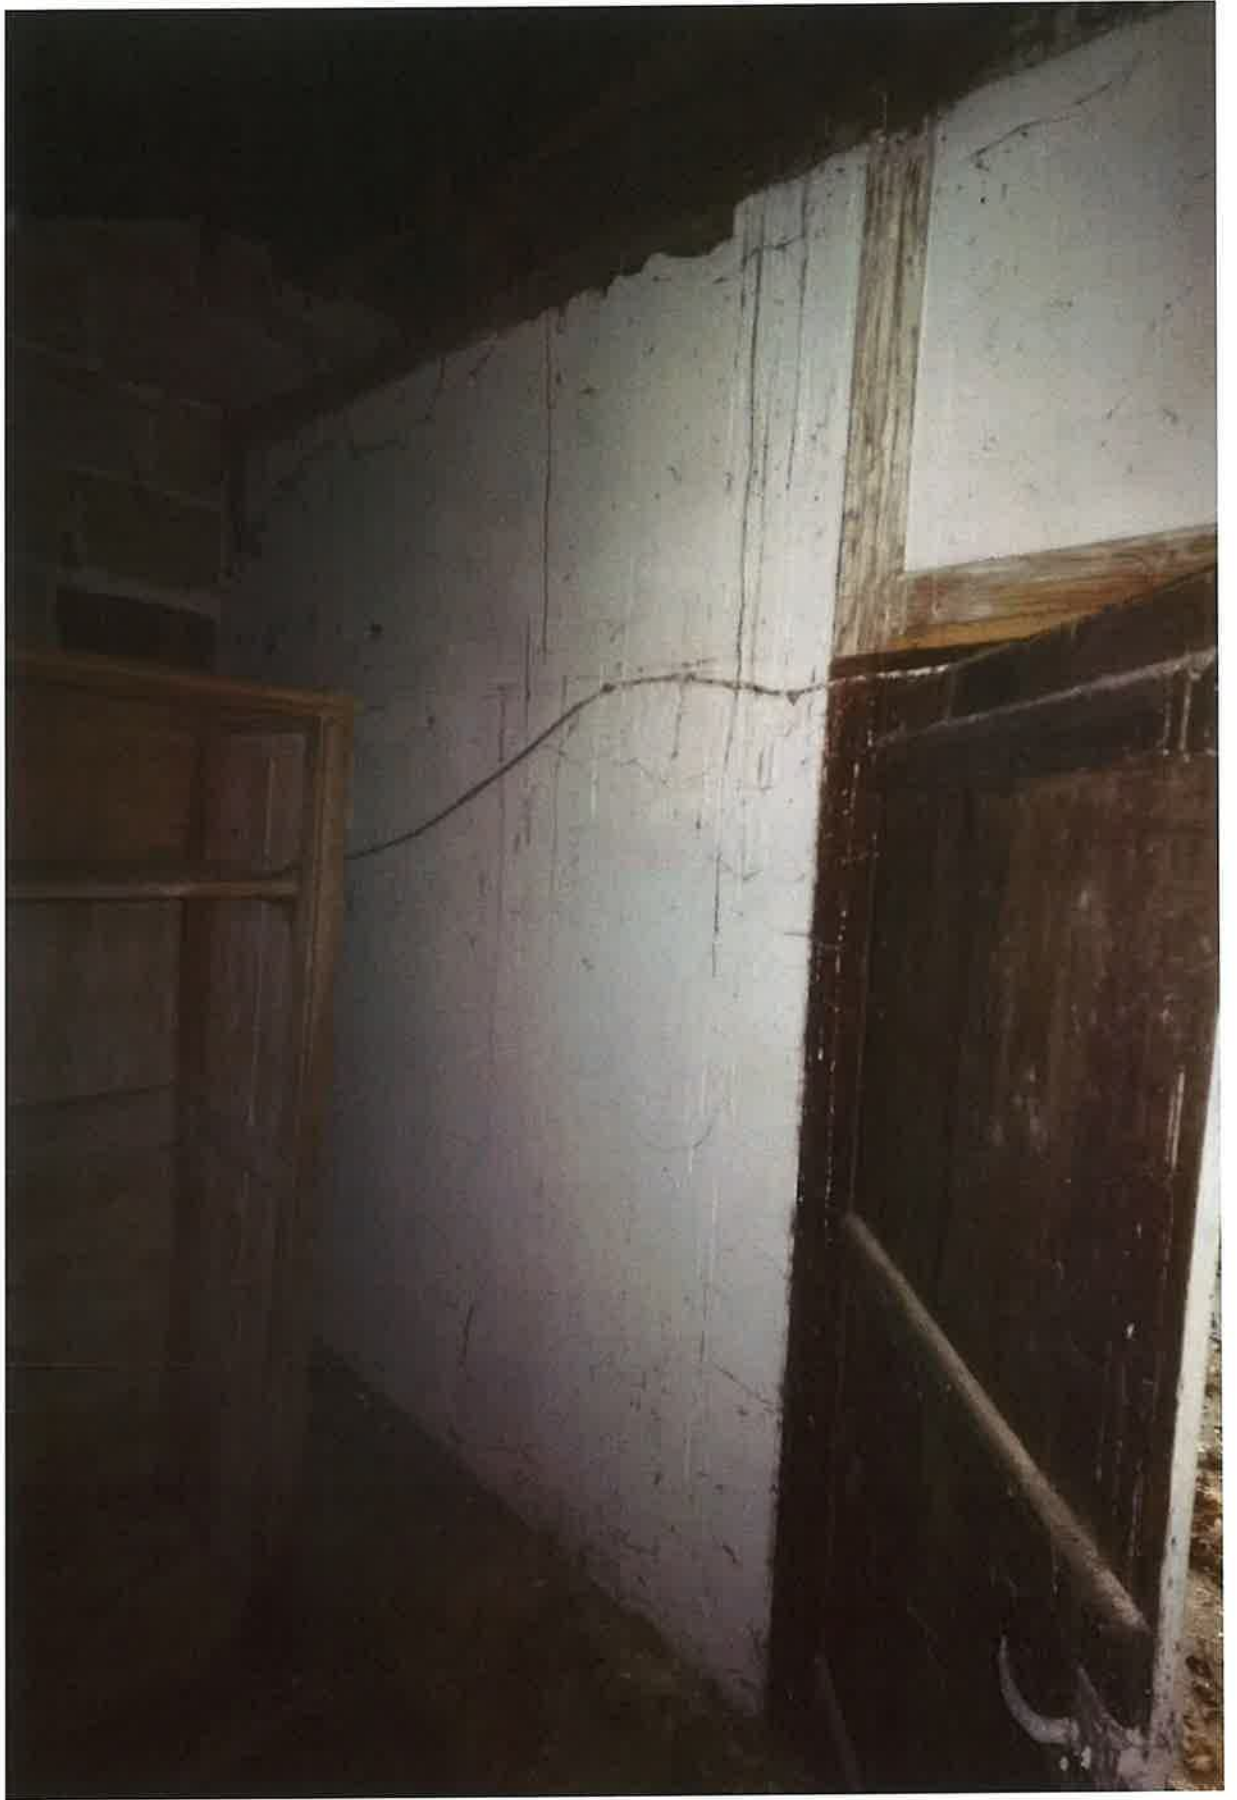
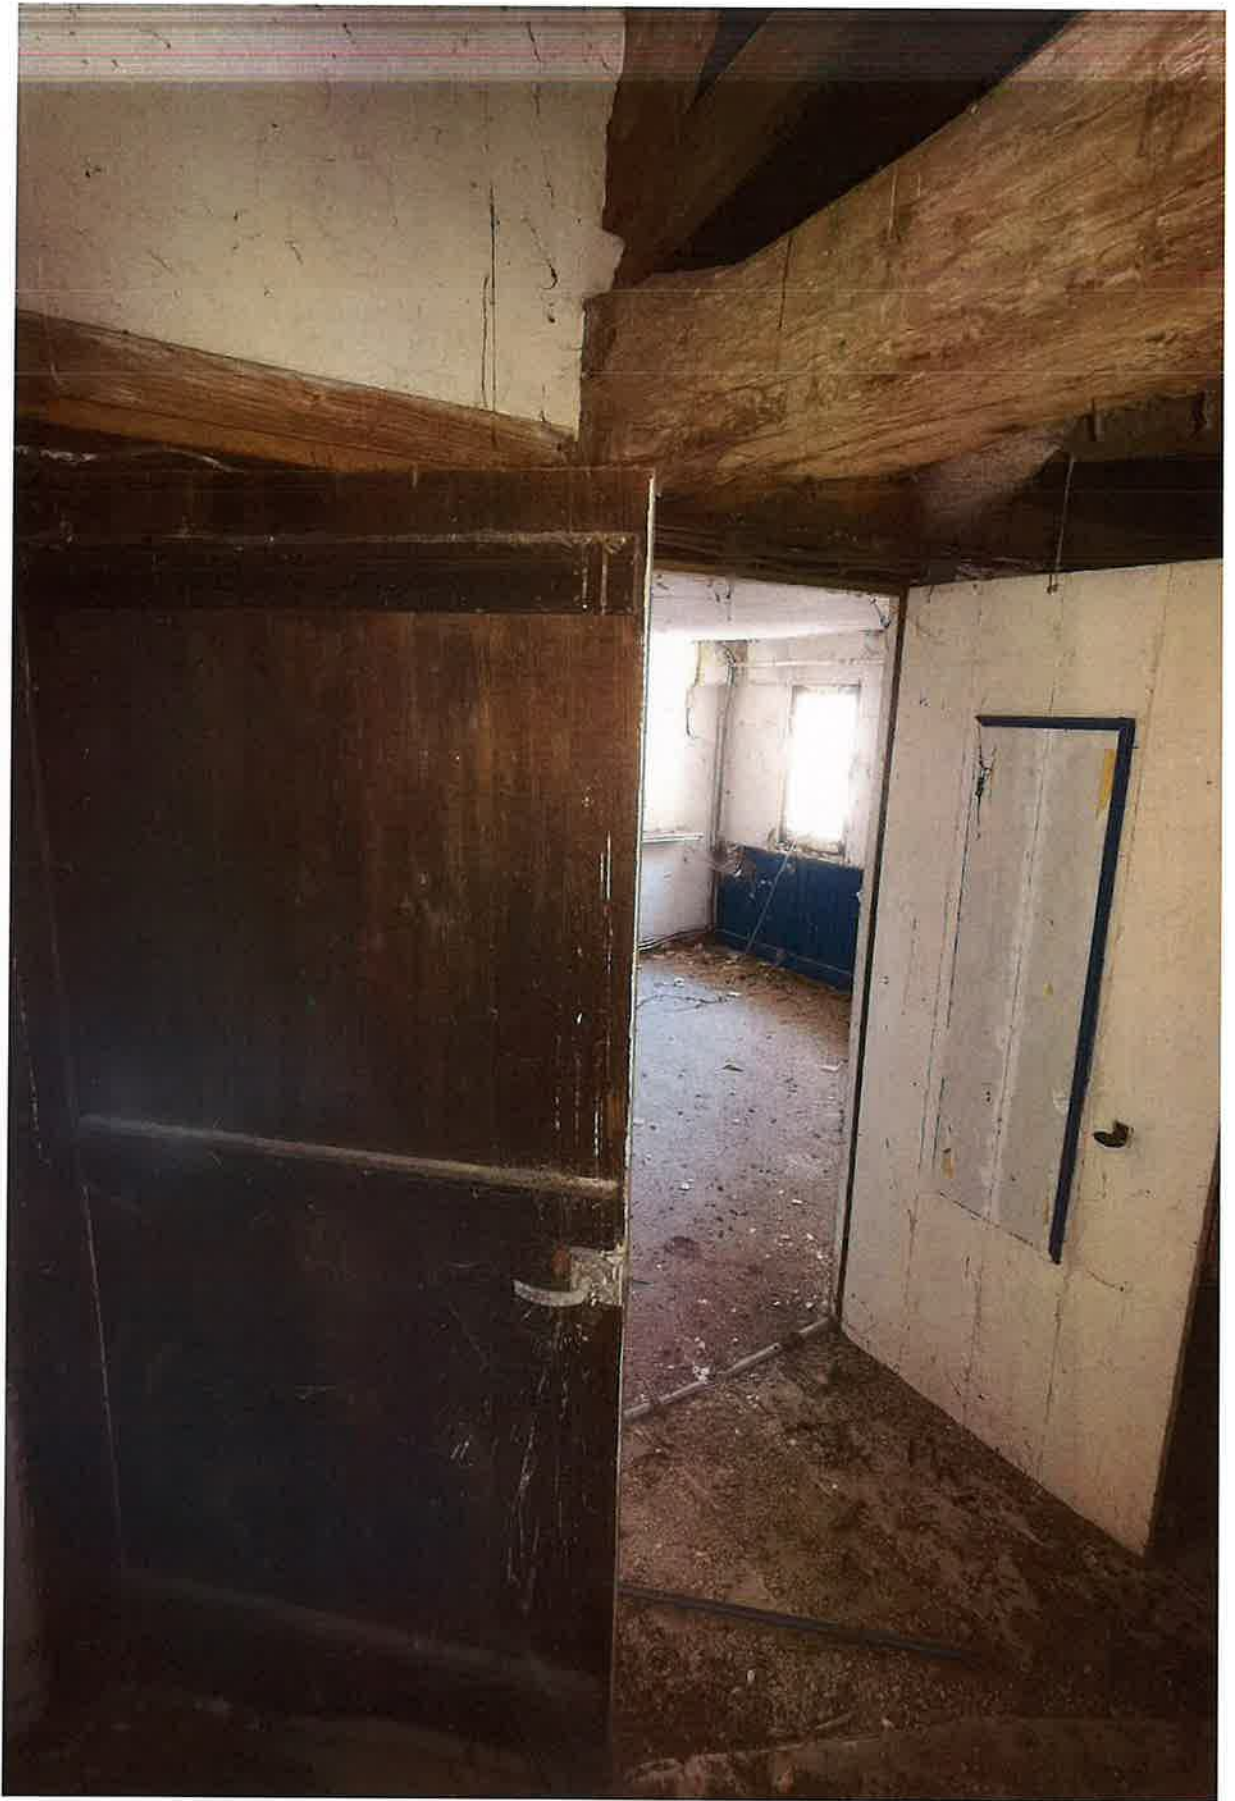
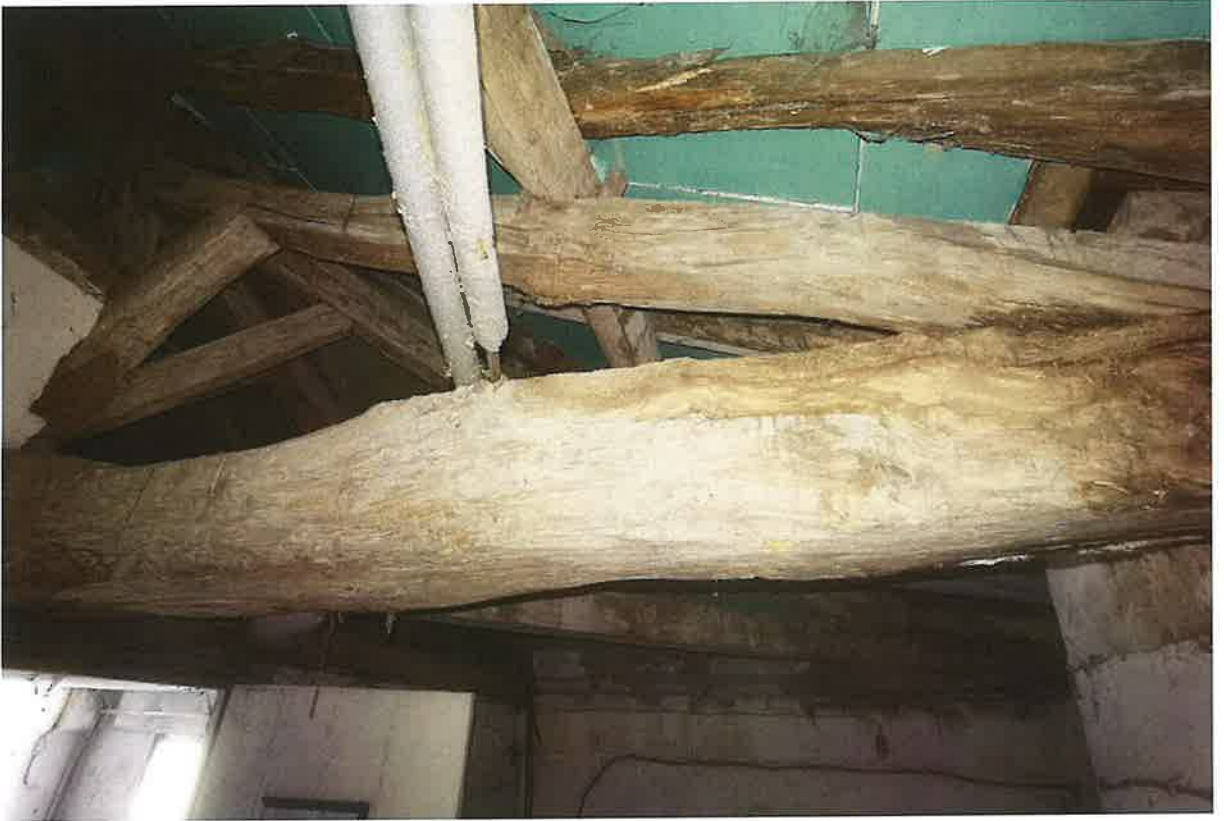
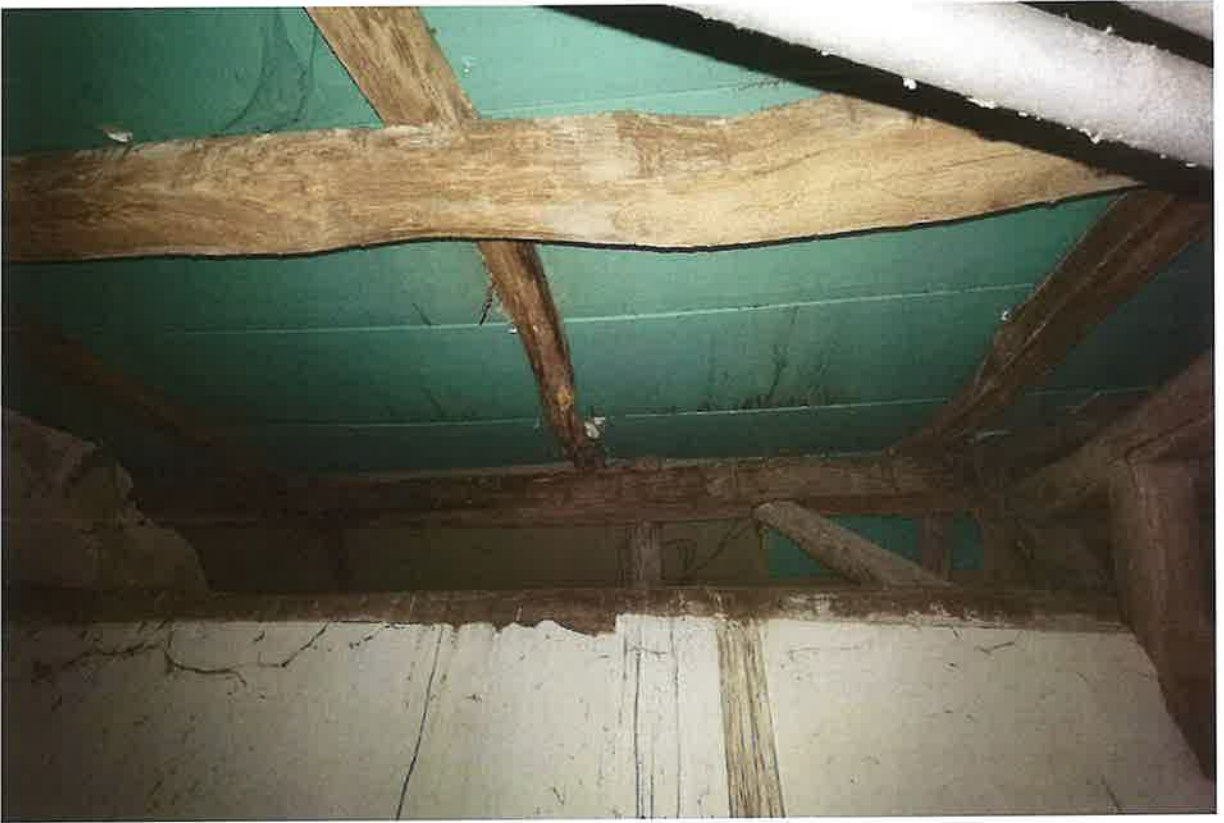
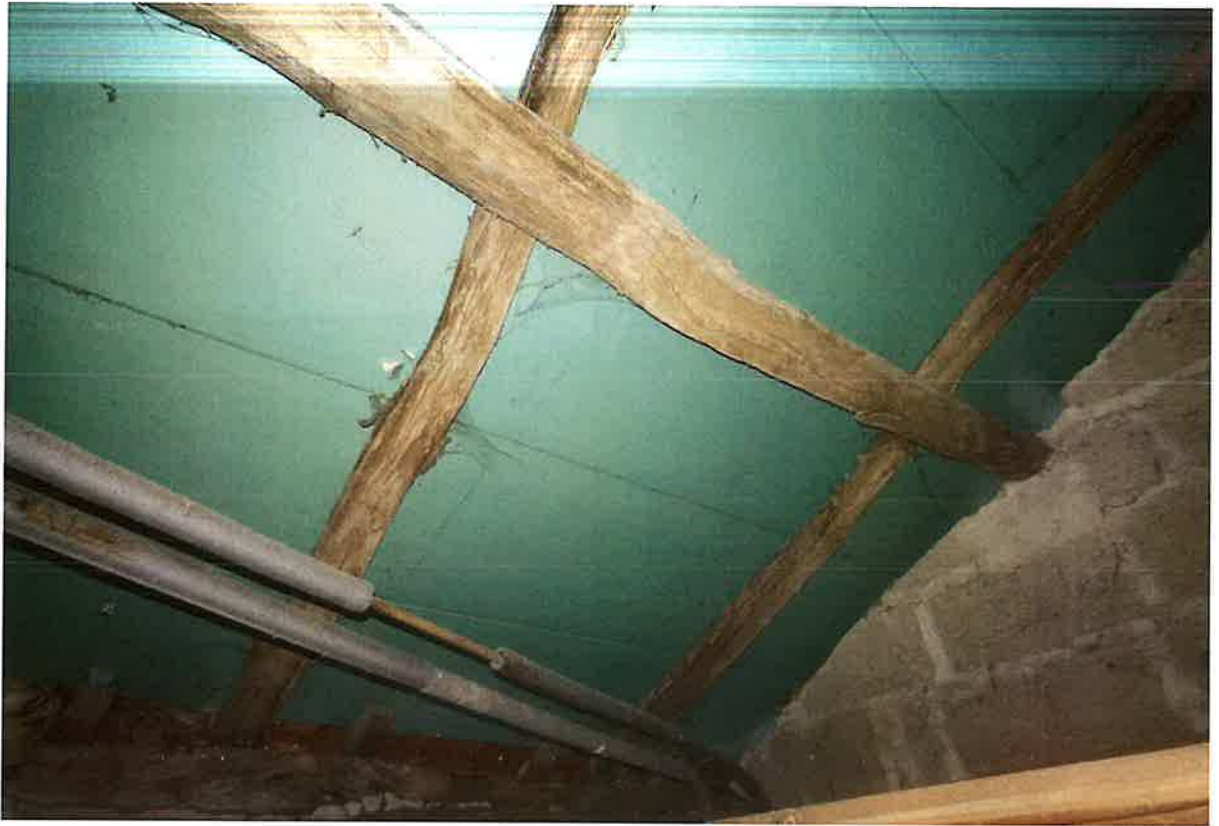
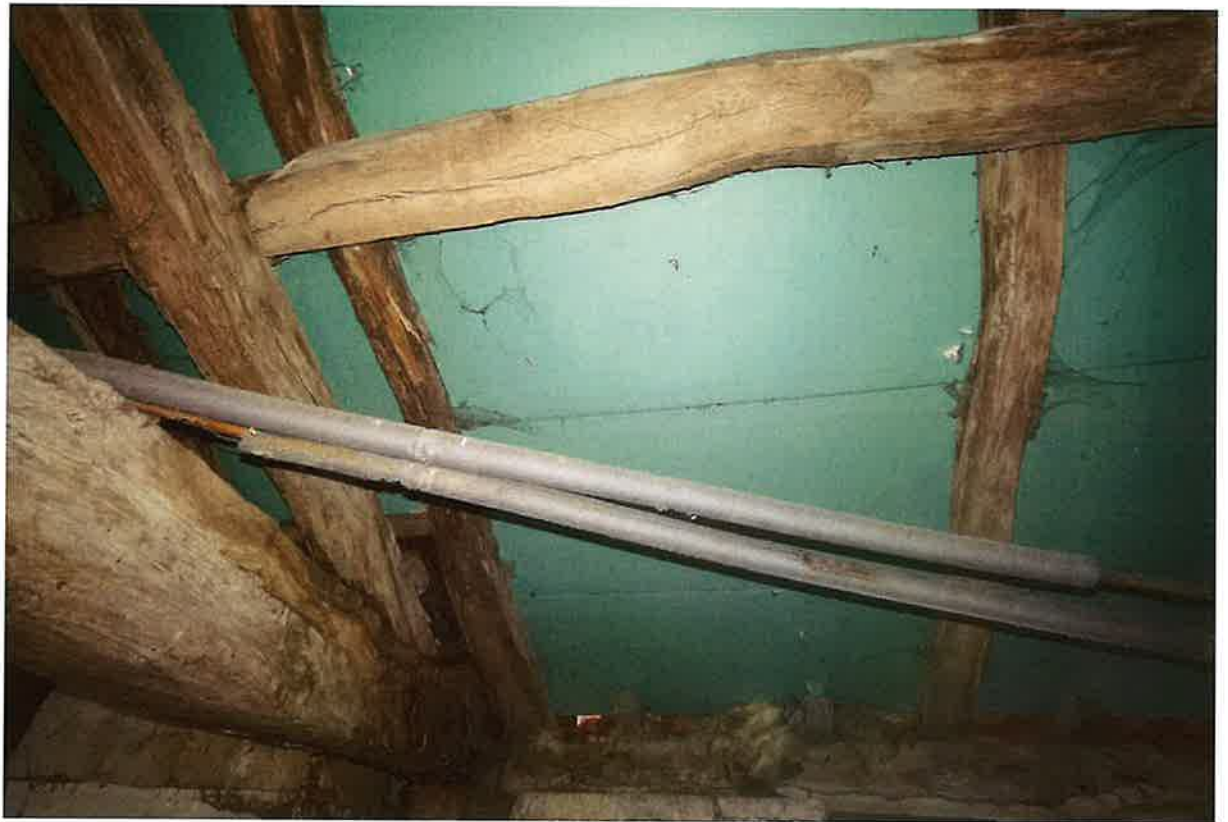
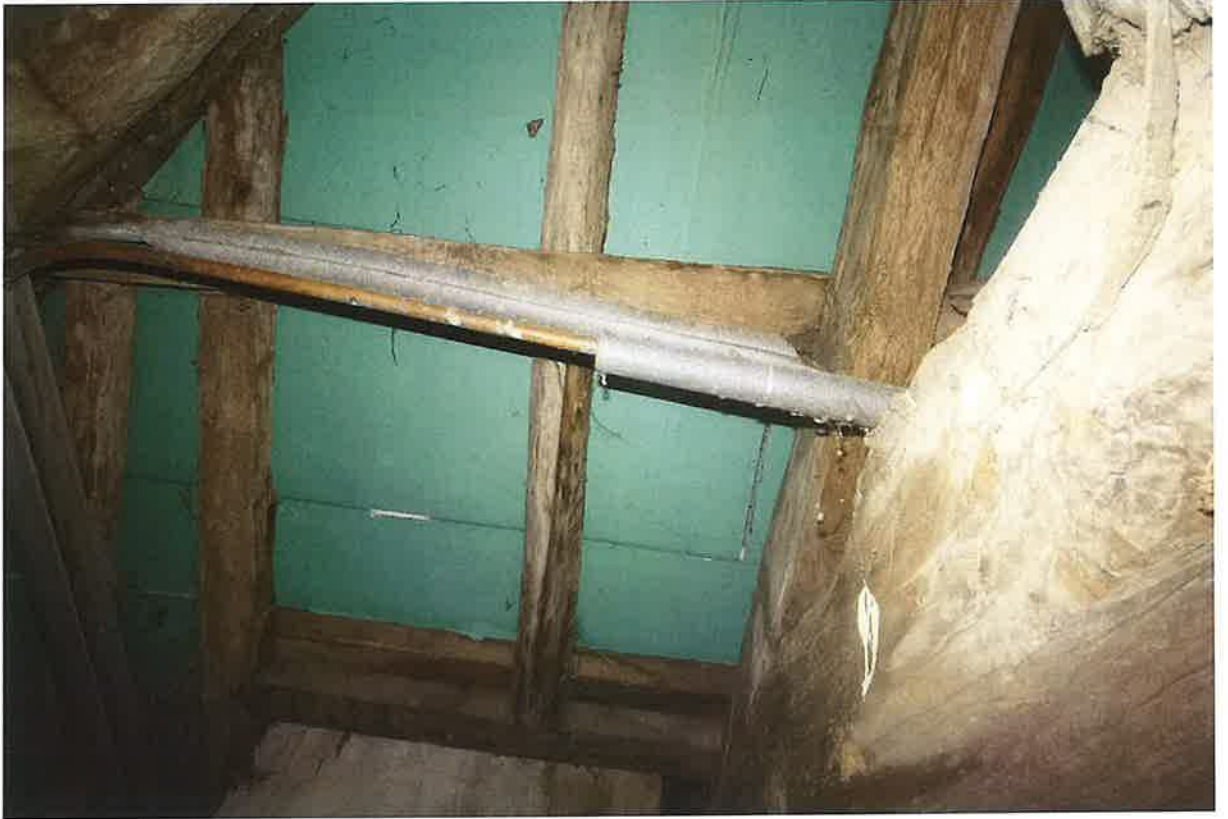
PALIER

Le sol est en mauvais état.
Les murs d'aspect ancien comportent des dégradations.
La charpente d'aspect ancien est en bon état apparent.

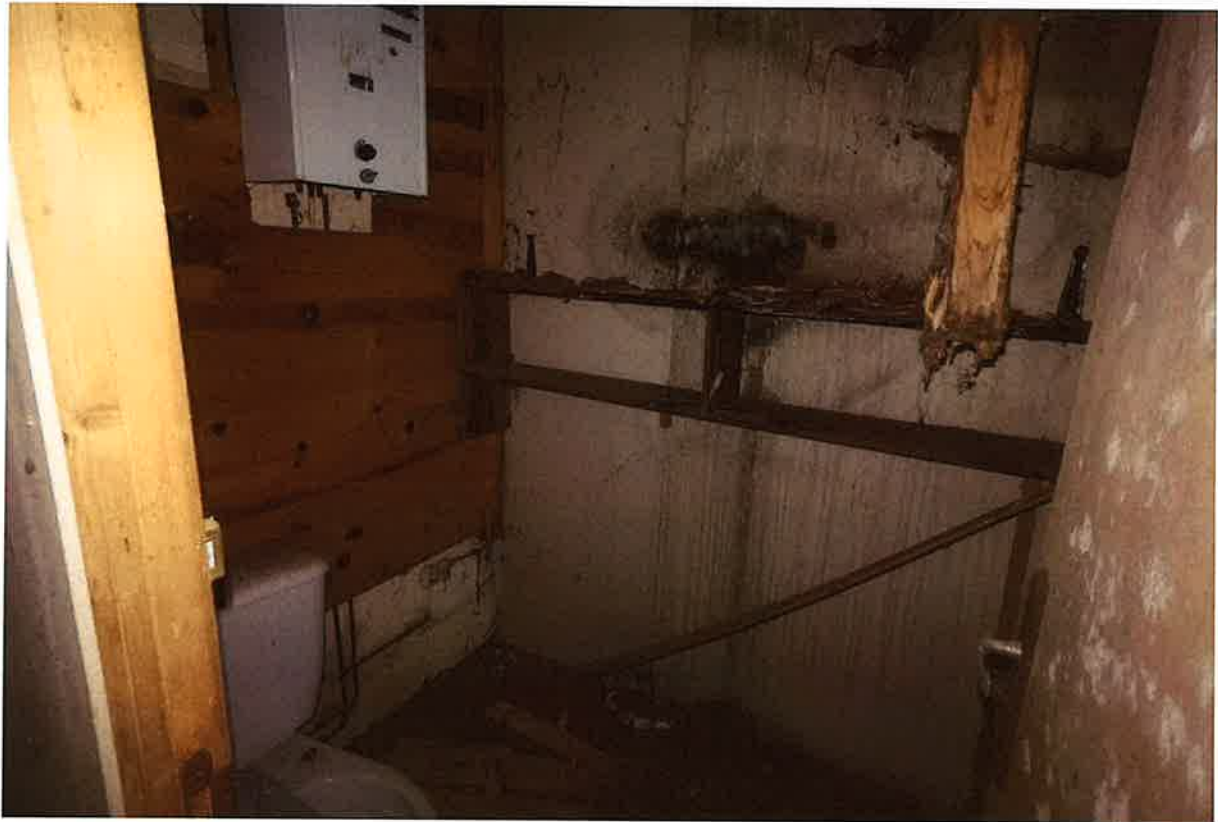
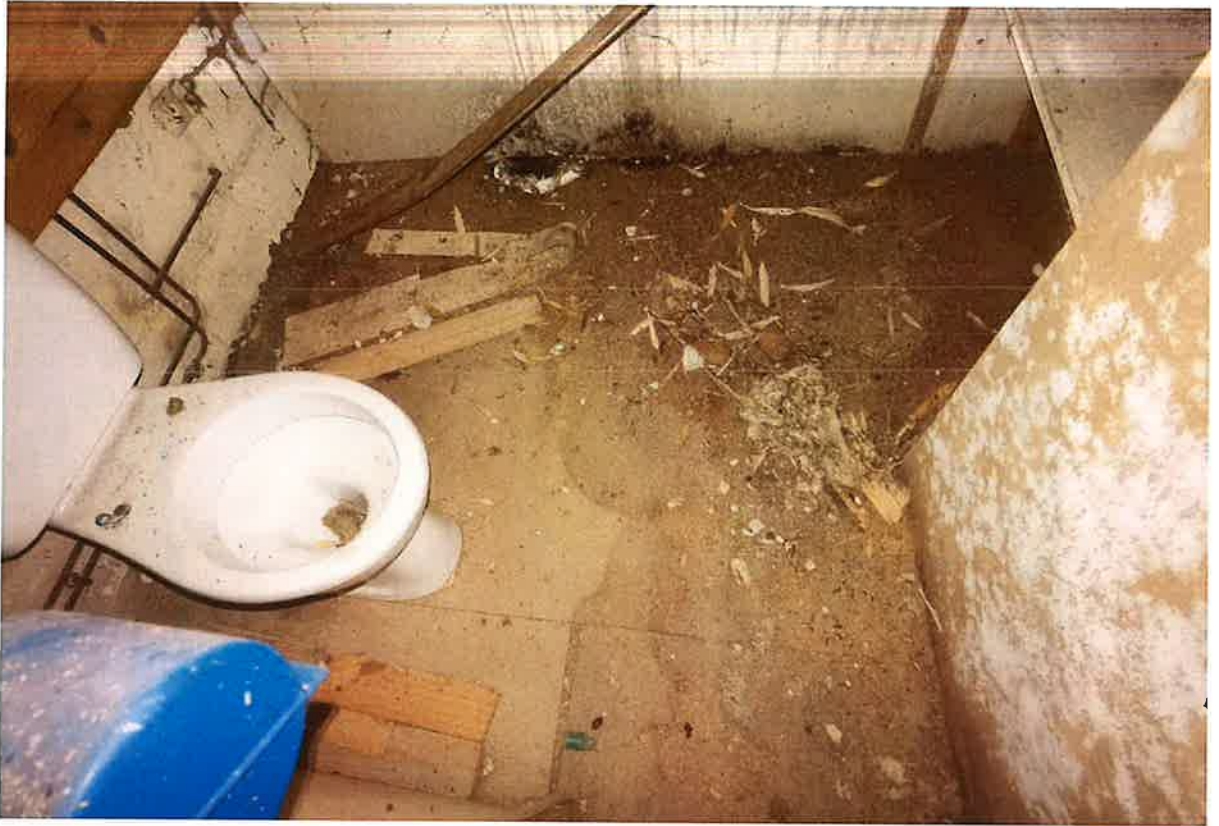
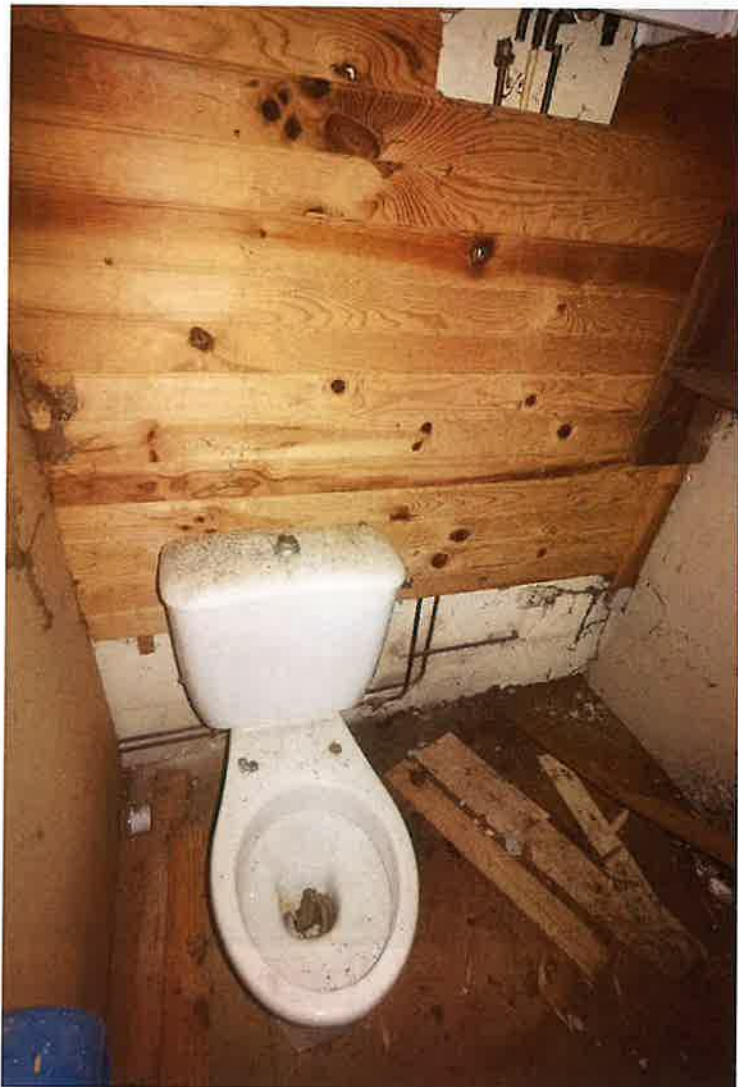
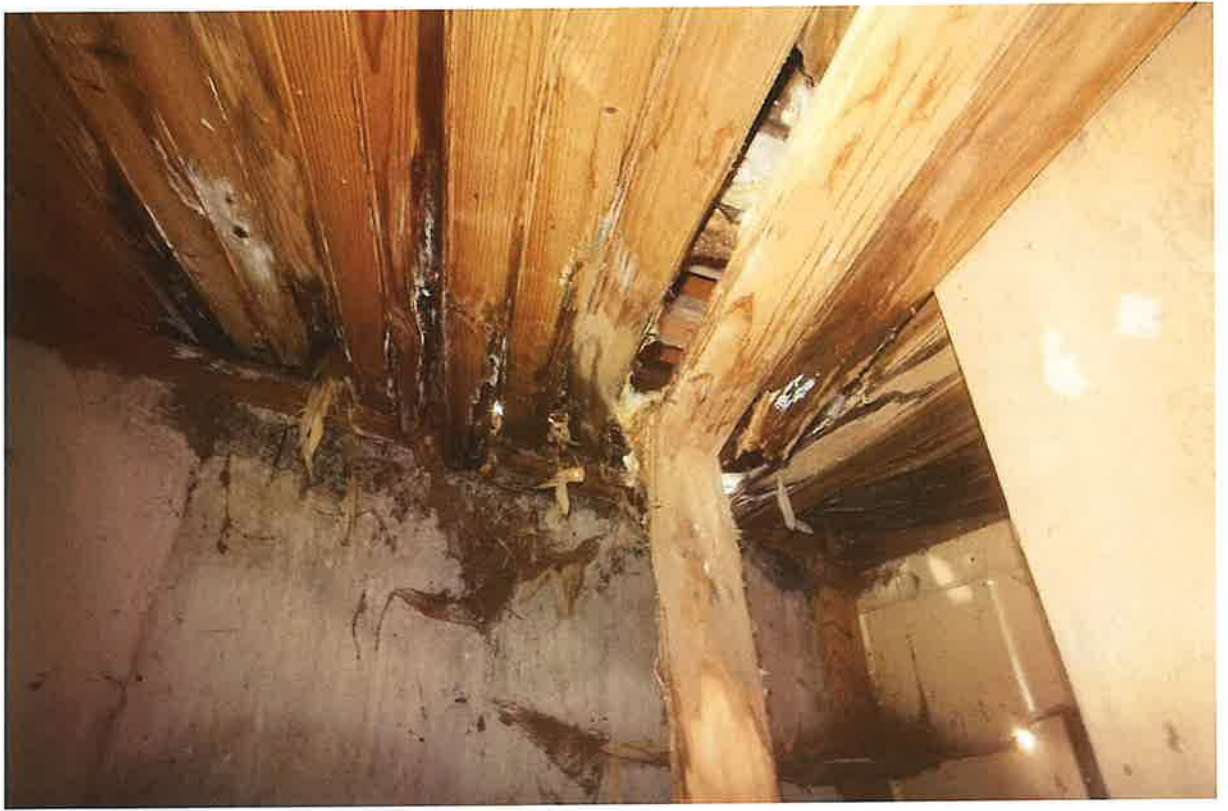
La porte d'accès est en mauvais état.
Le plancher est en mauvais état.
Les murs sont en mauvais état.
Présence de WC. Il manque l'abattant.
Présence d'un chauffe-eau.
Le plafond est en très mauvais état.
