LOGEMENT

REZ-DE-CHAUSSÉE

PIÈCE PRINCIPALE

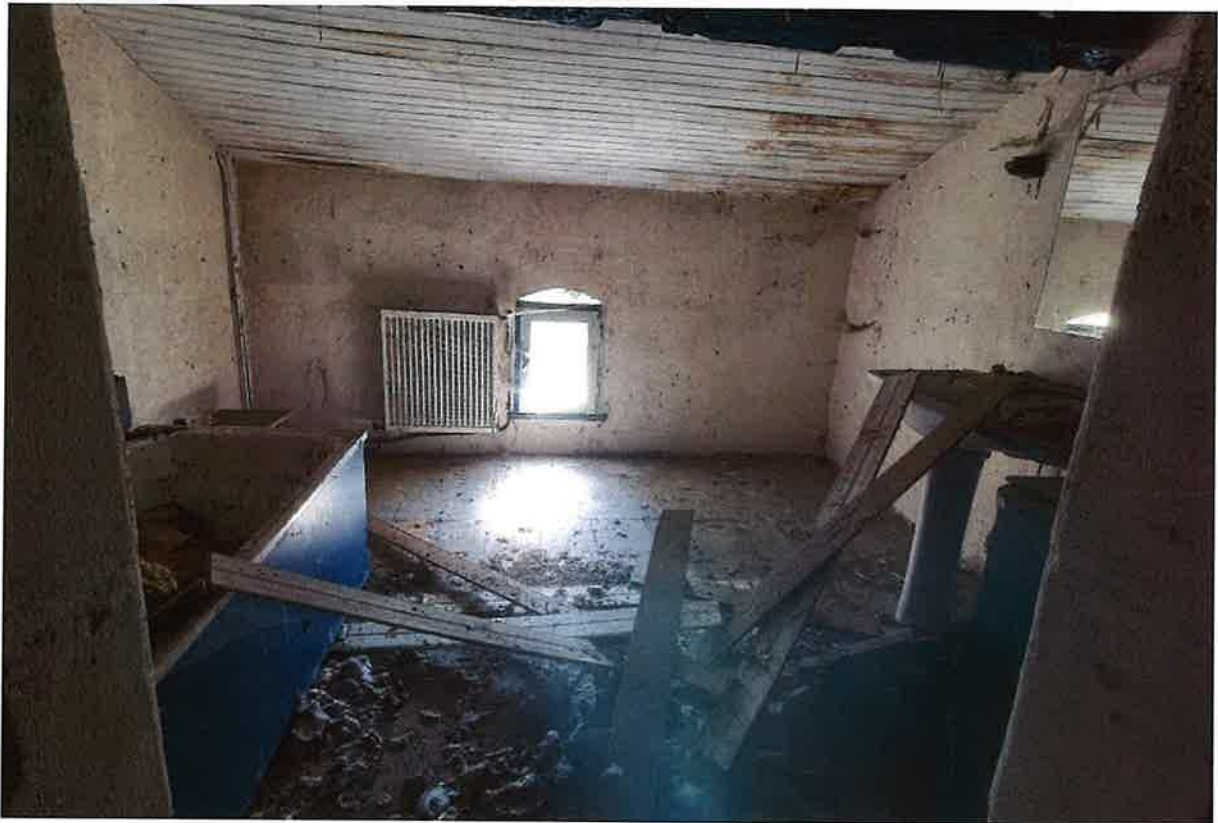
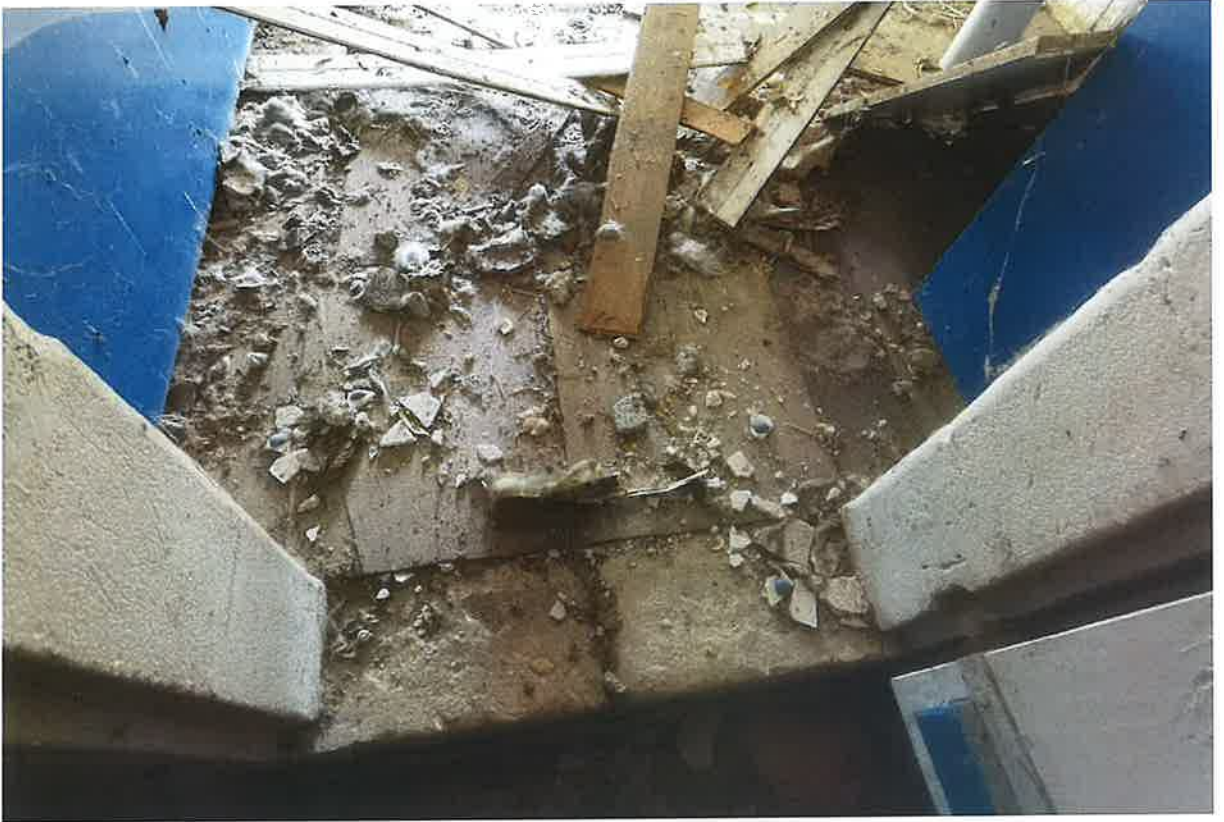
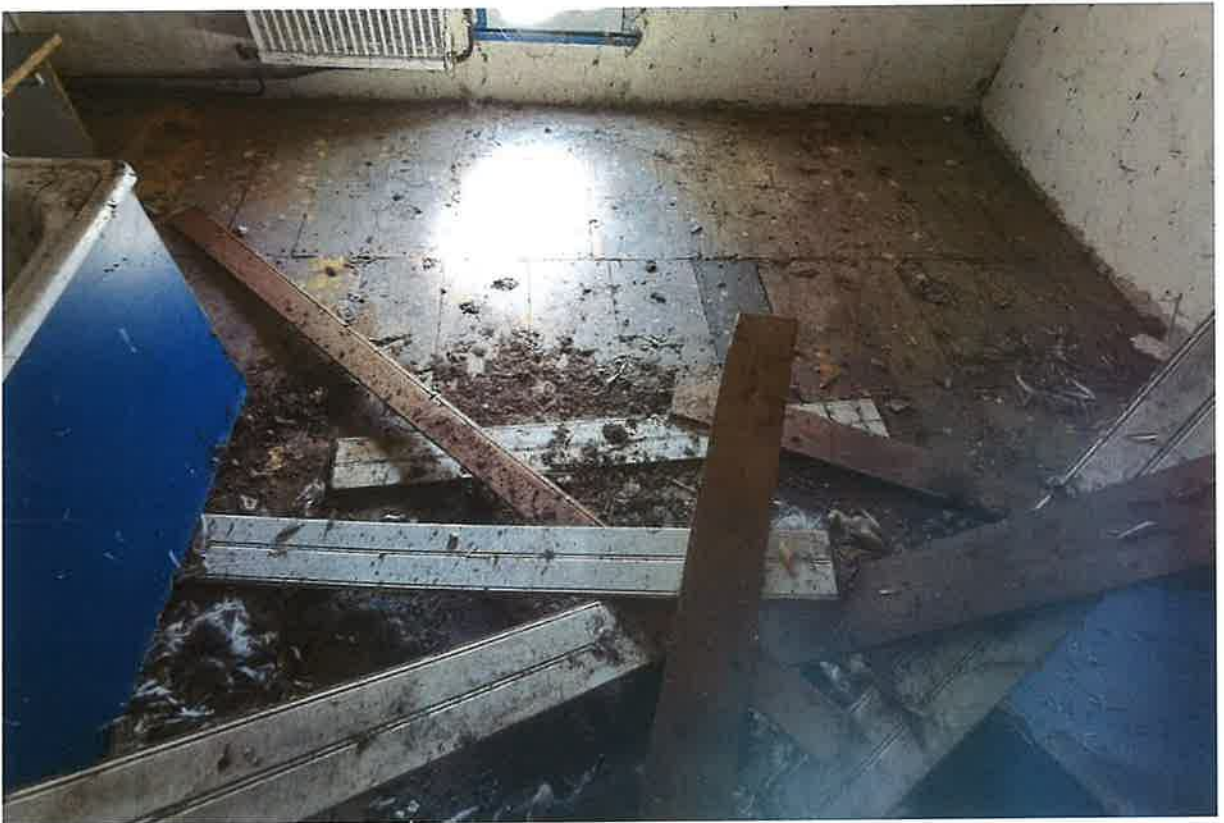
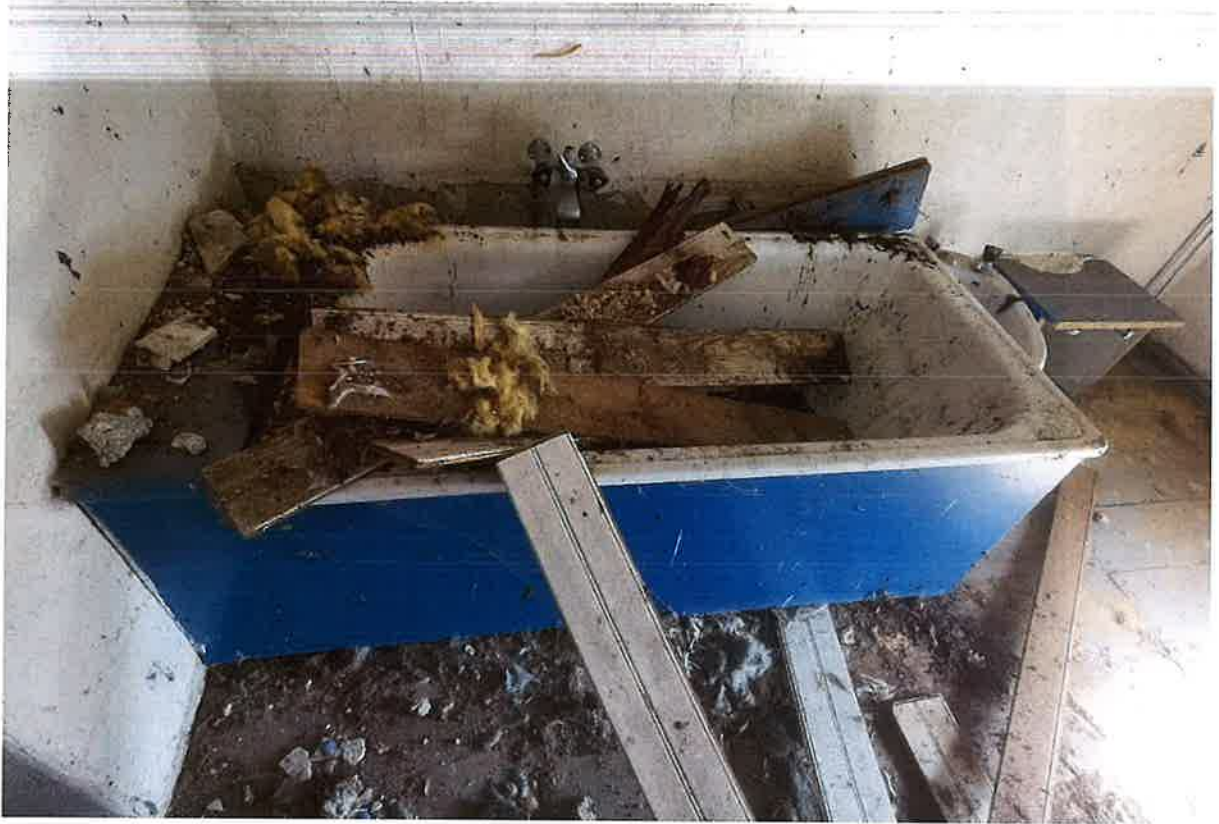
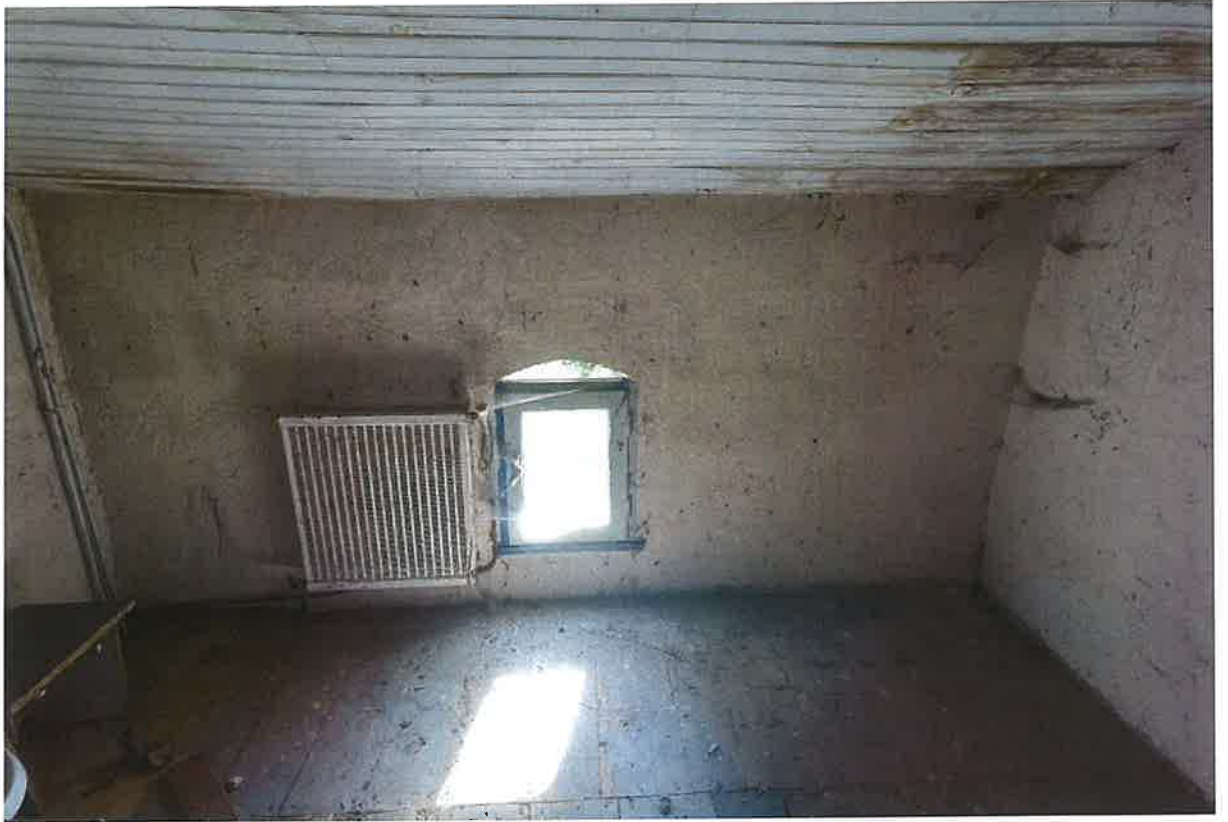
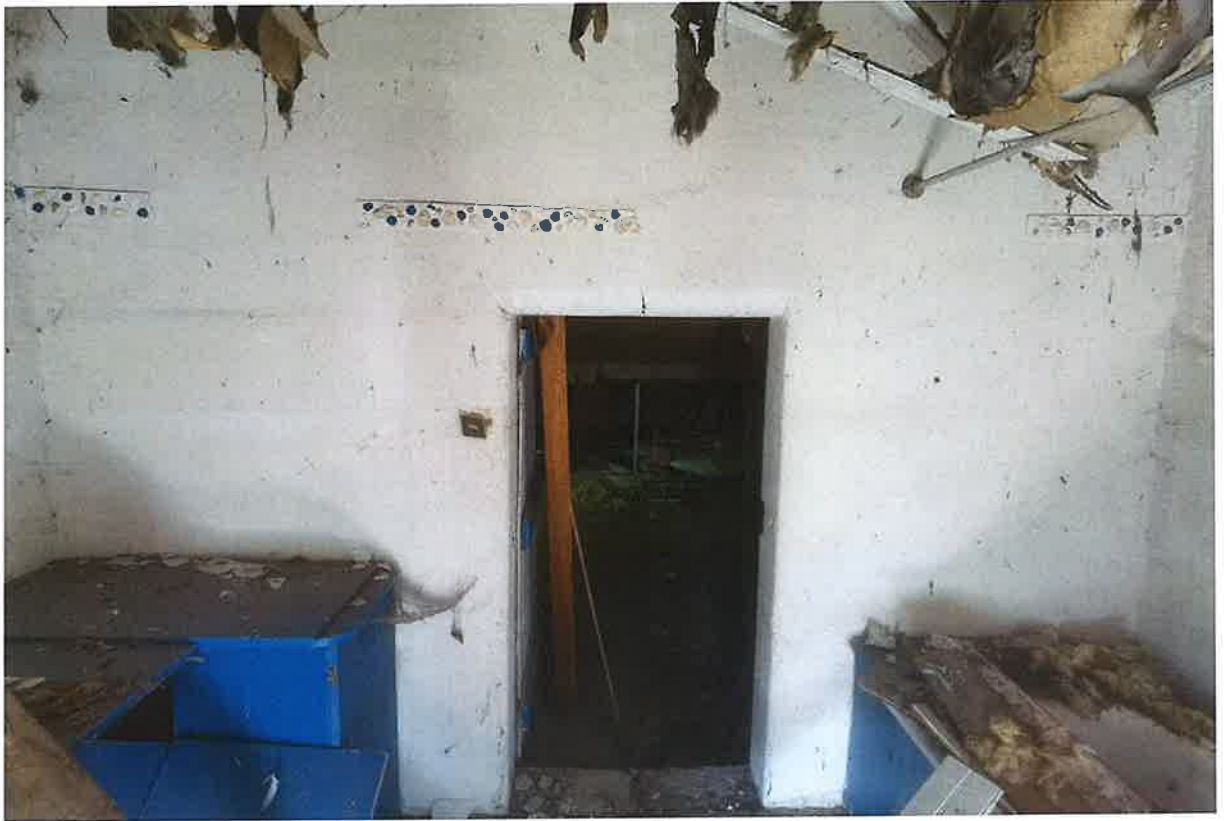
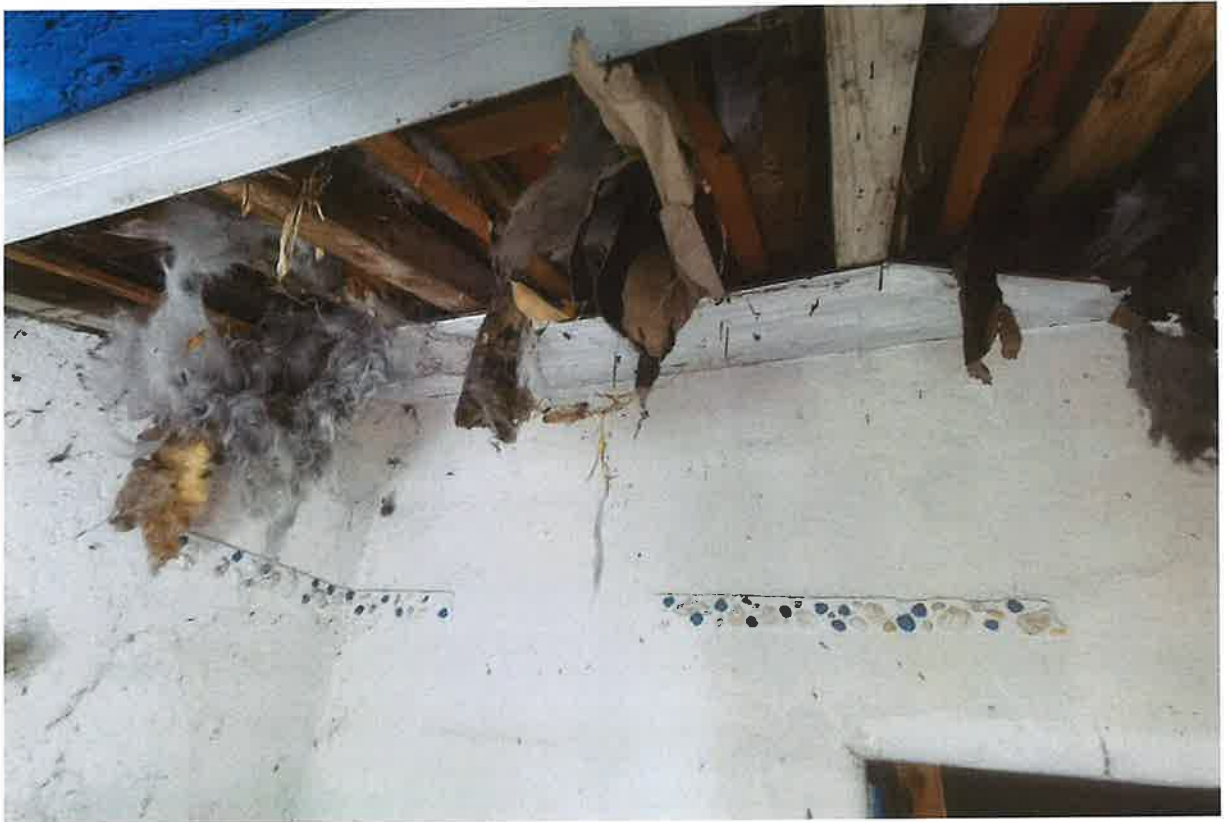
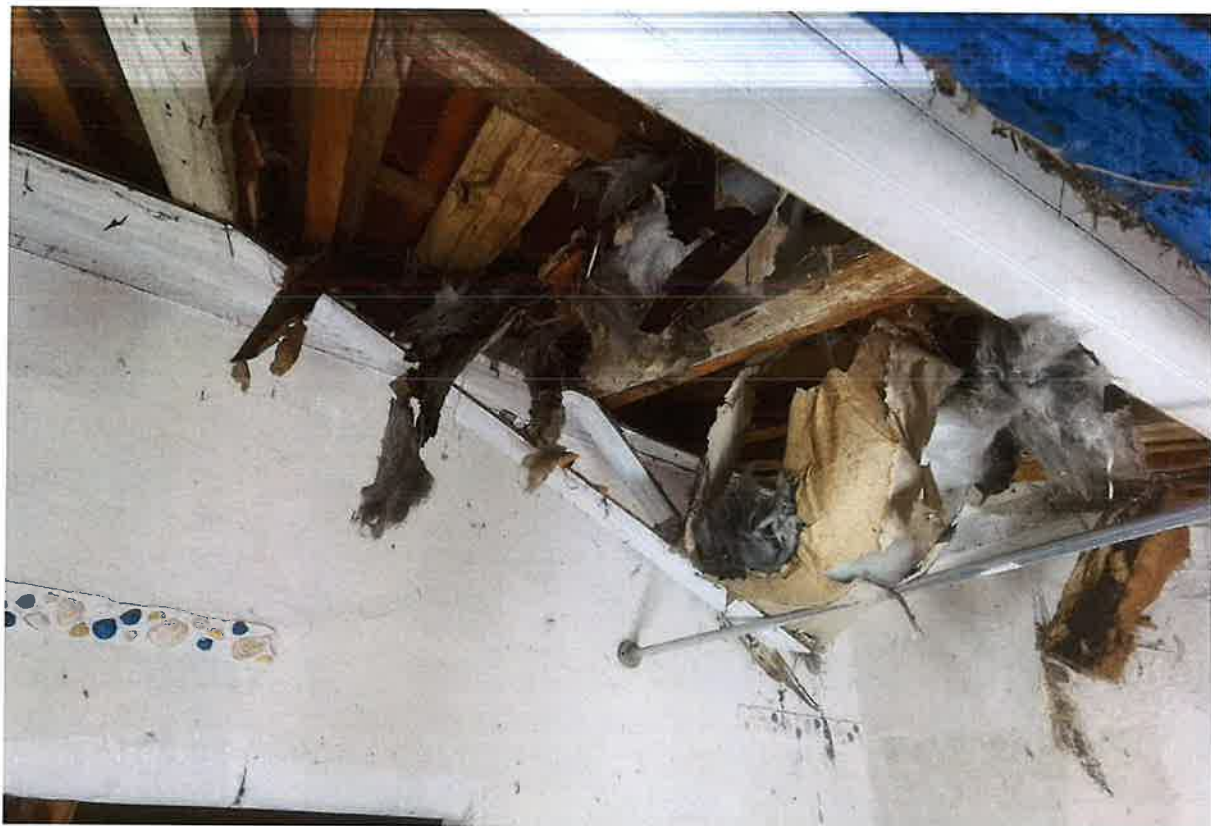
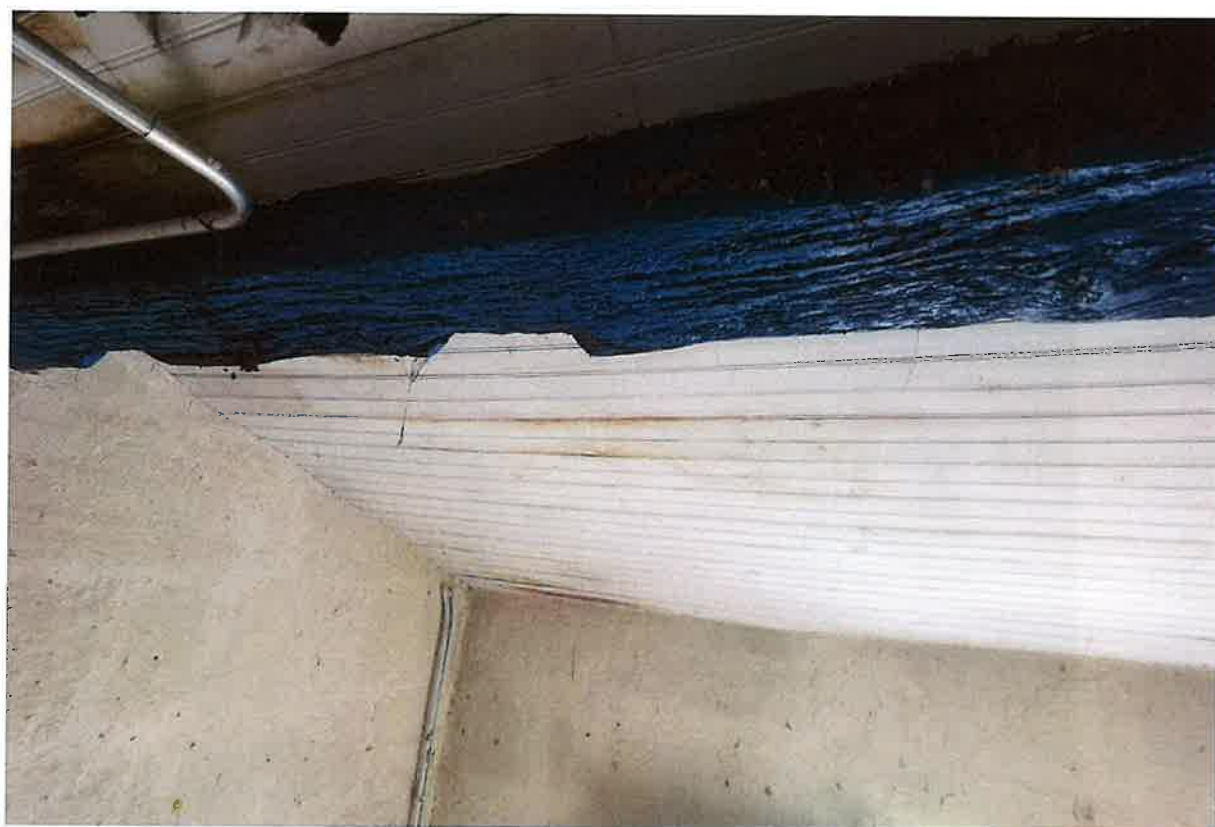
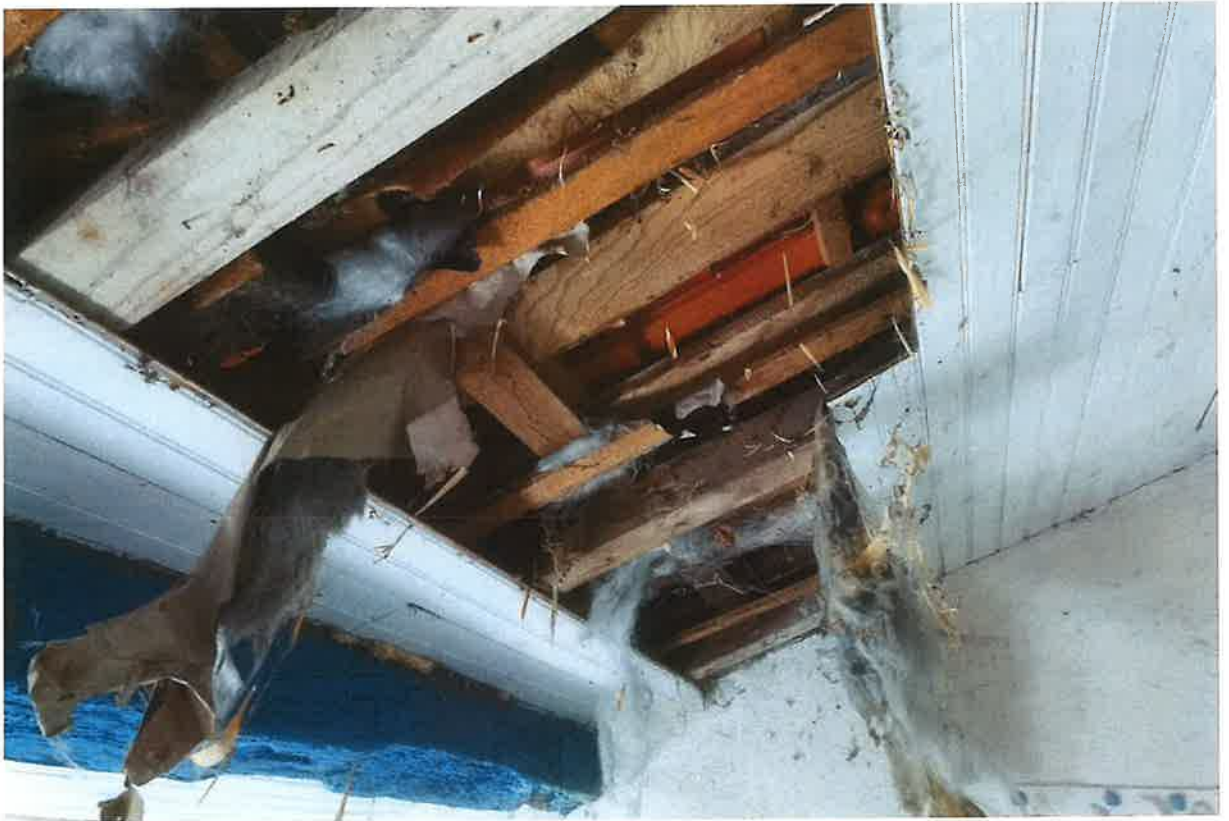
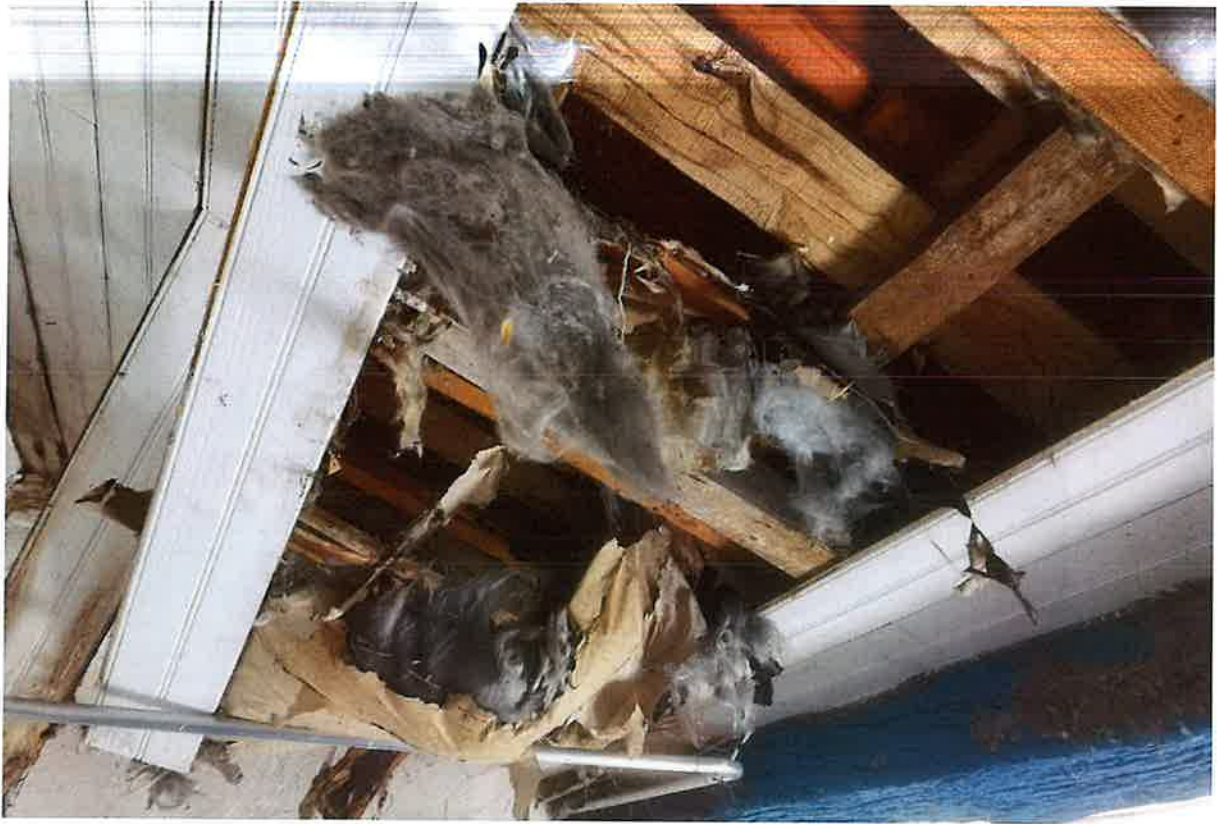
Le sol carrelé est en bon état.
Les murs sont en bon état.
Présence d'une petite fenêtre.
Présence d'un radiateur.
Présence d'un lavabo et d'une baignoire.
Le plafond est en partie effondré.

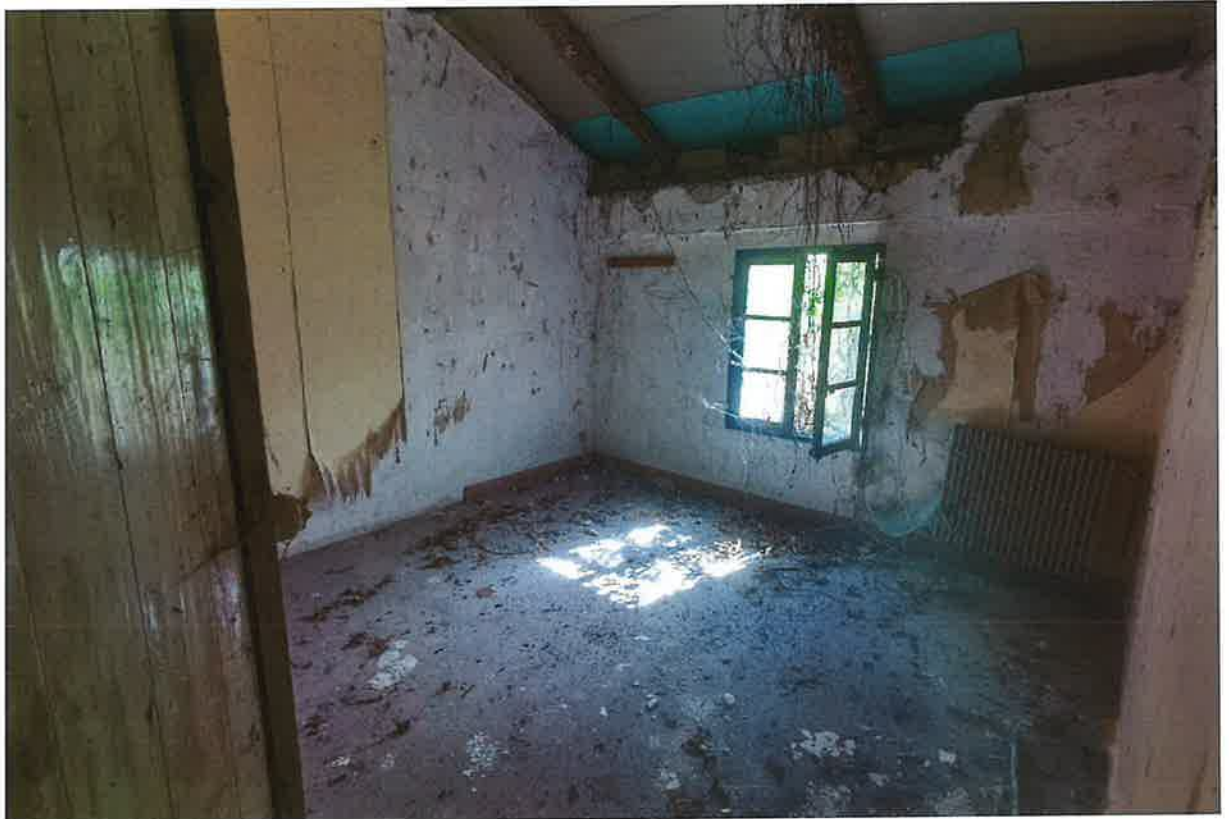
PIÈCE 1

La porte d'accès est d'aspect ancien.

Le sol est en bon état.

Les murs sont en mauvais état.

Présence d'une fenêtre.

Le plafond est en très mauvais état. Il est en partie effondré.

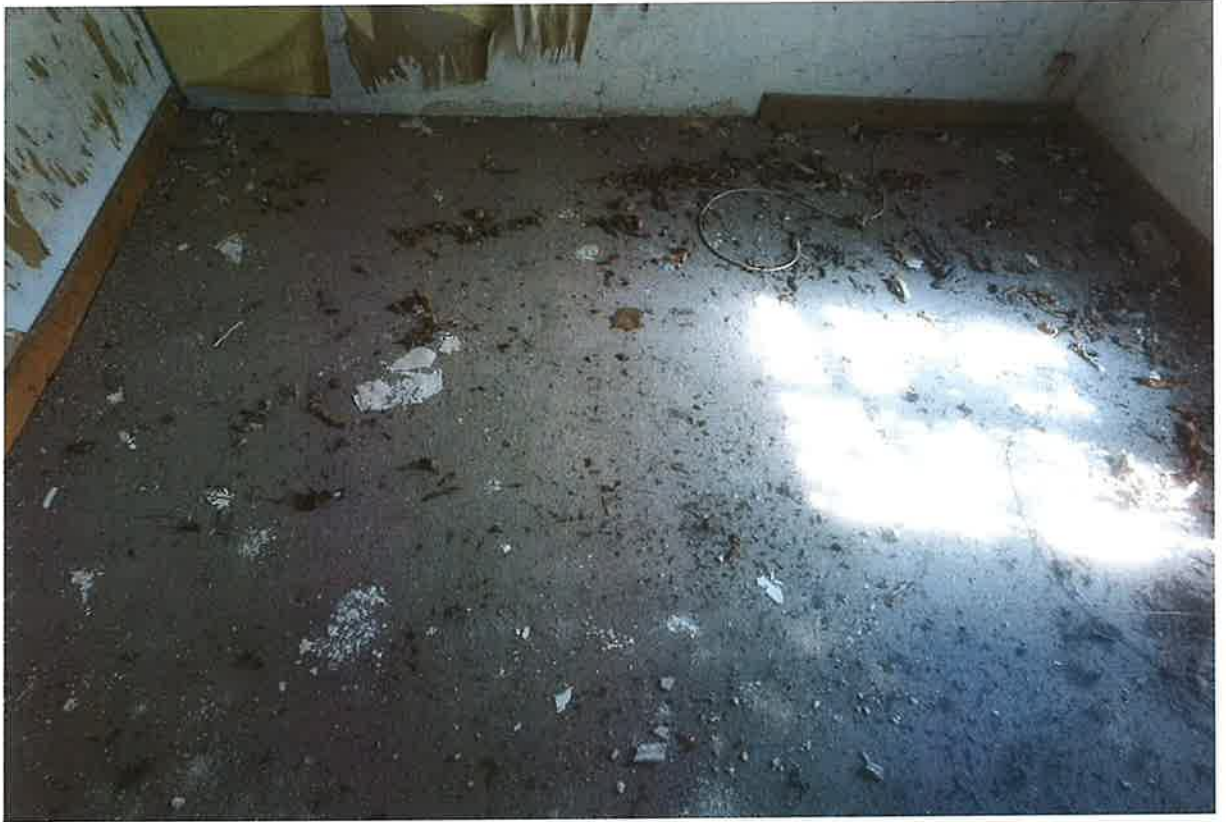
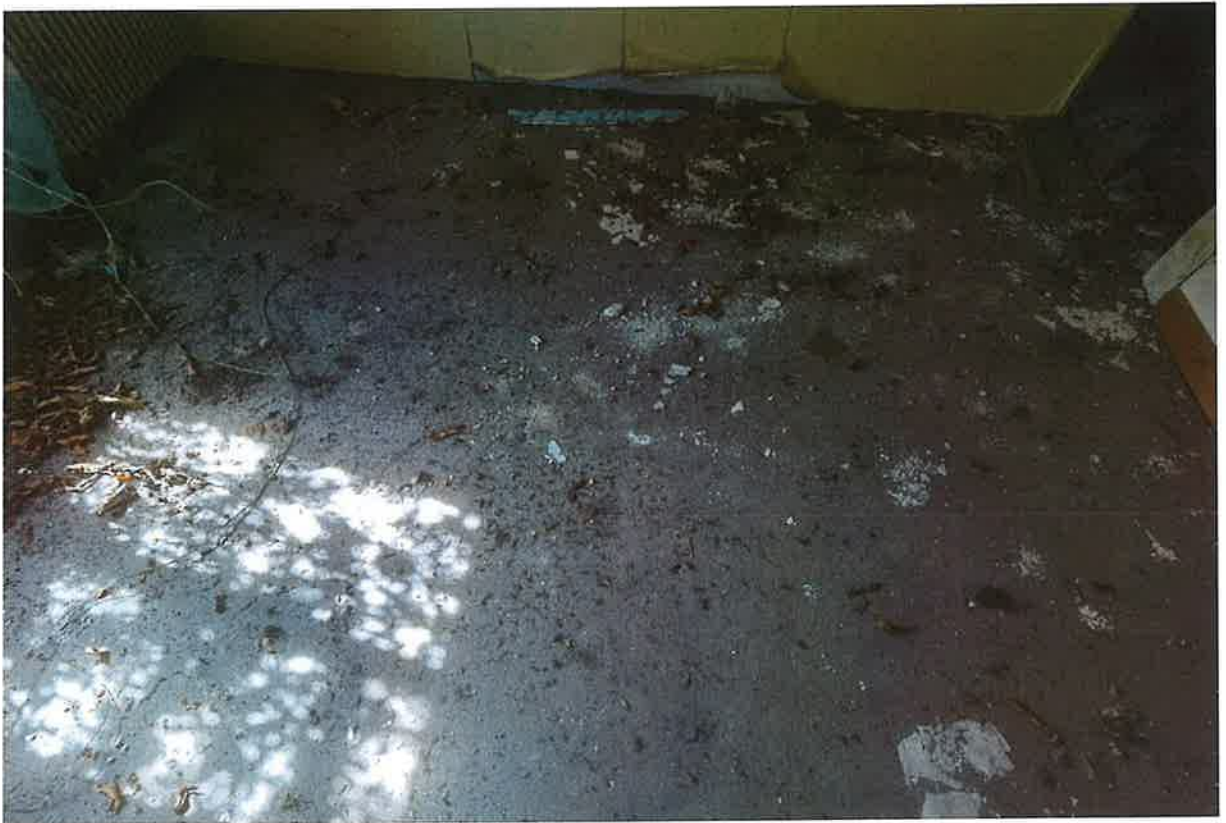
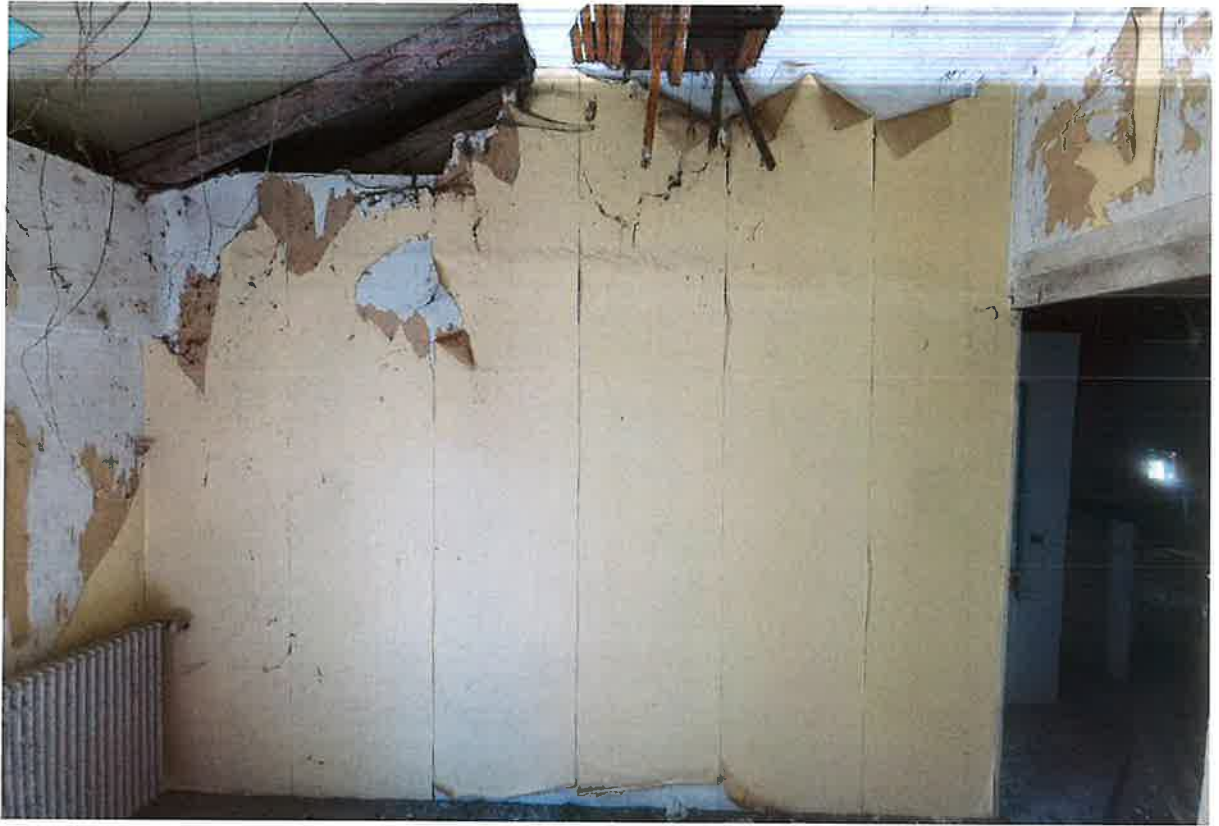
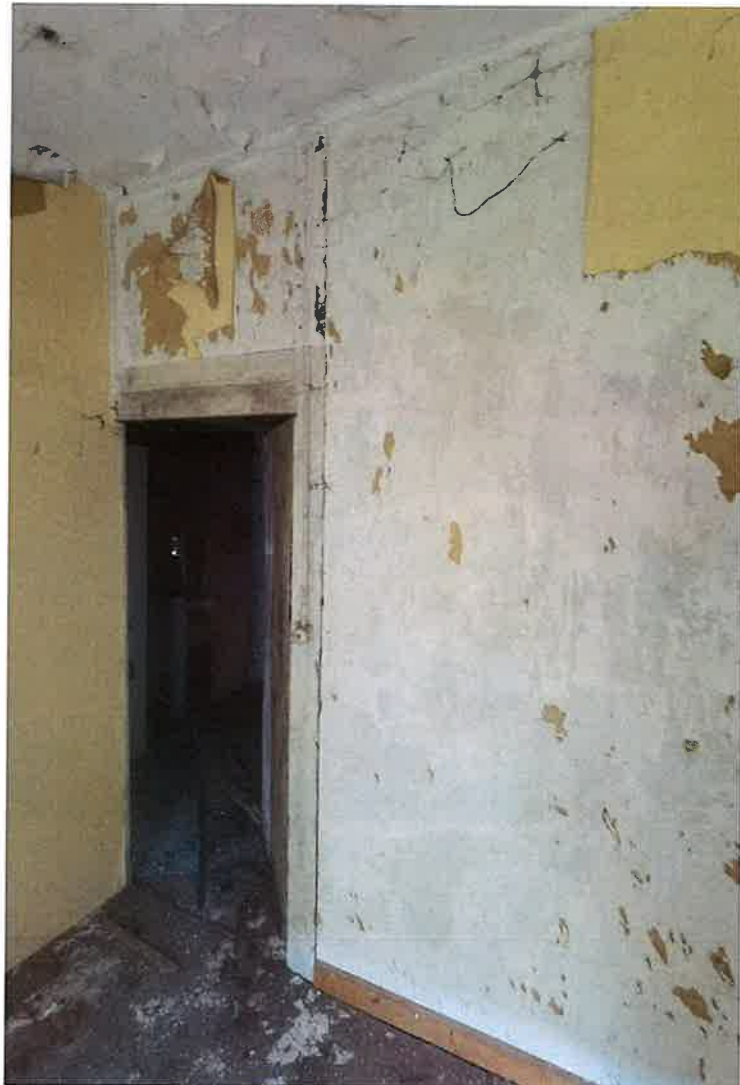
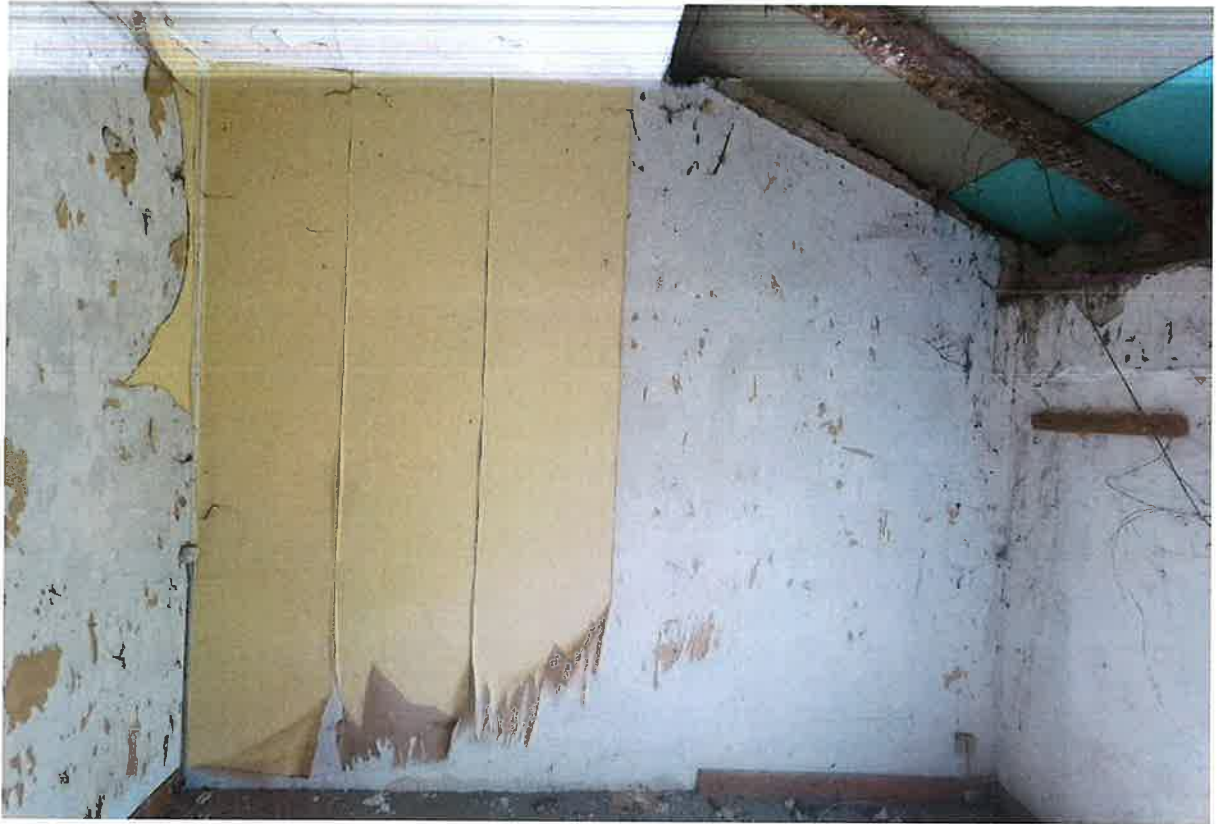
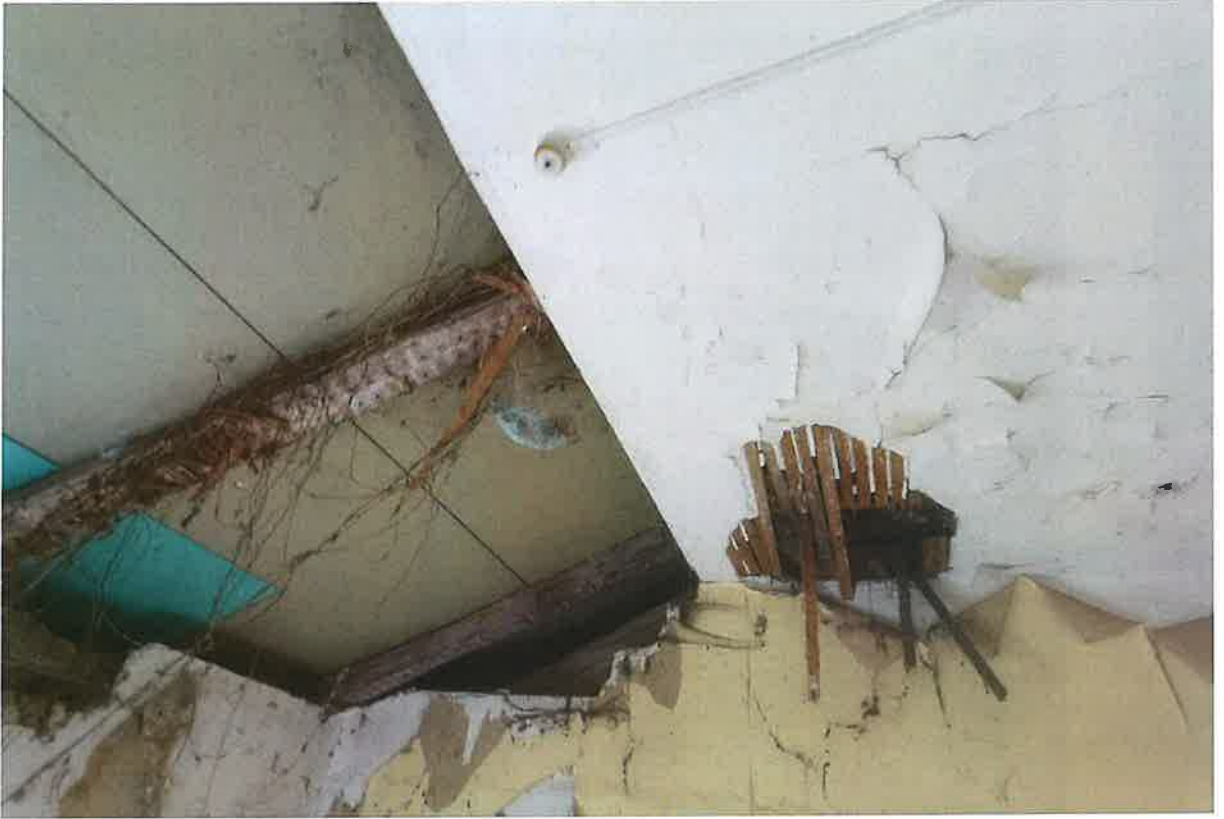
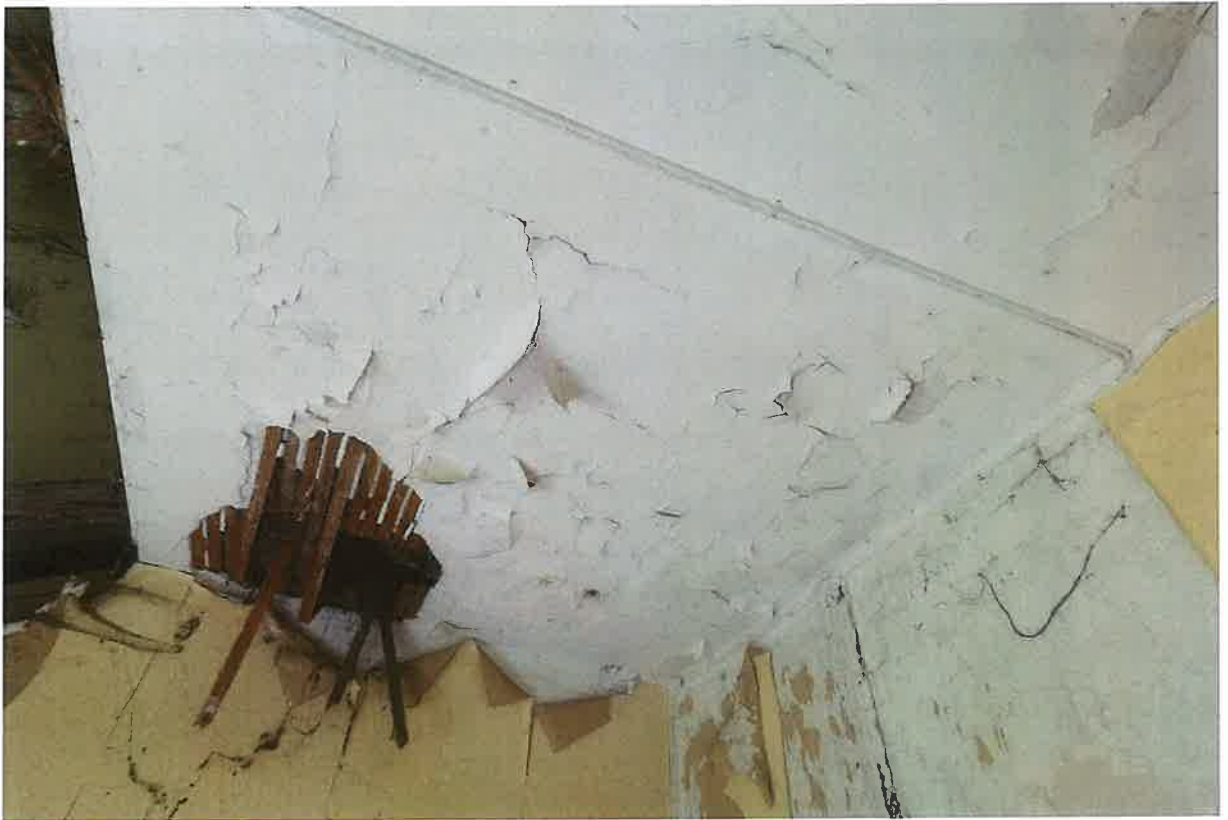
Le sol est en mauvais état.
Les murs d'aspect ancien comportent des dégradations.
La charpente d'aspect ancien est en bon état apparent.
