LOGEMENT

REZ-DE-CHAUSSÉE

PIÈCE PRINCIPALE

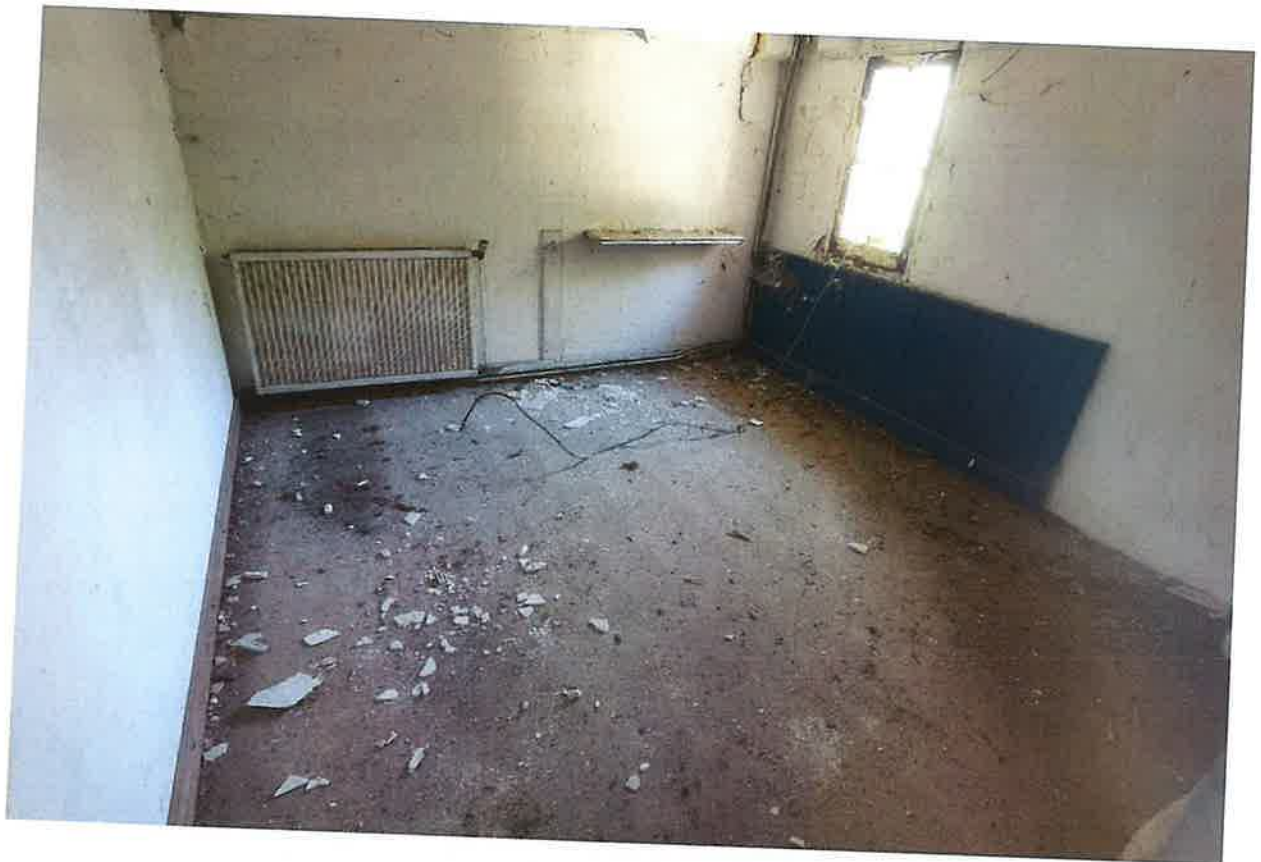
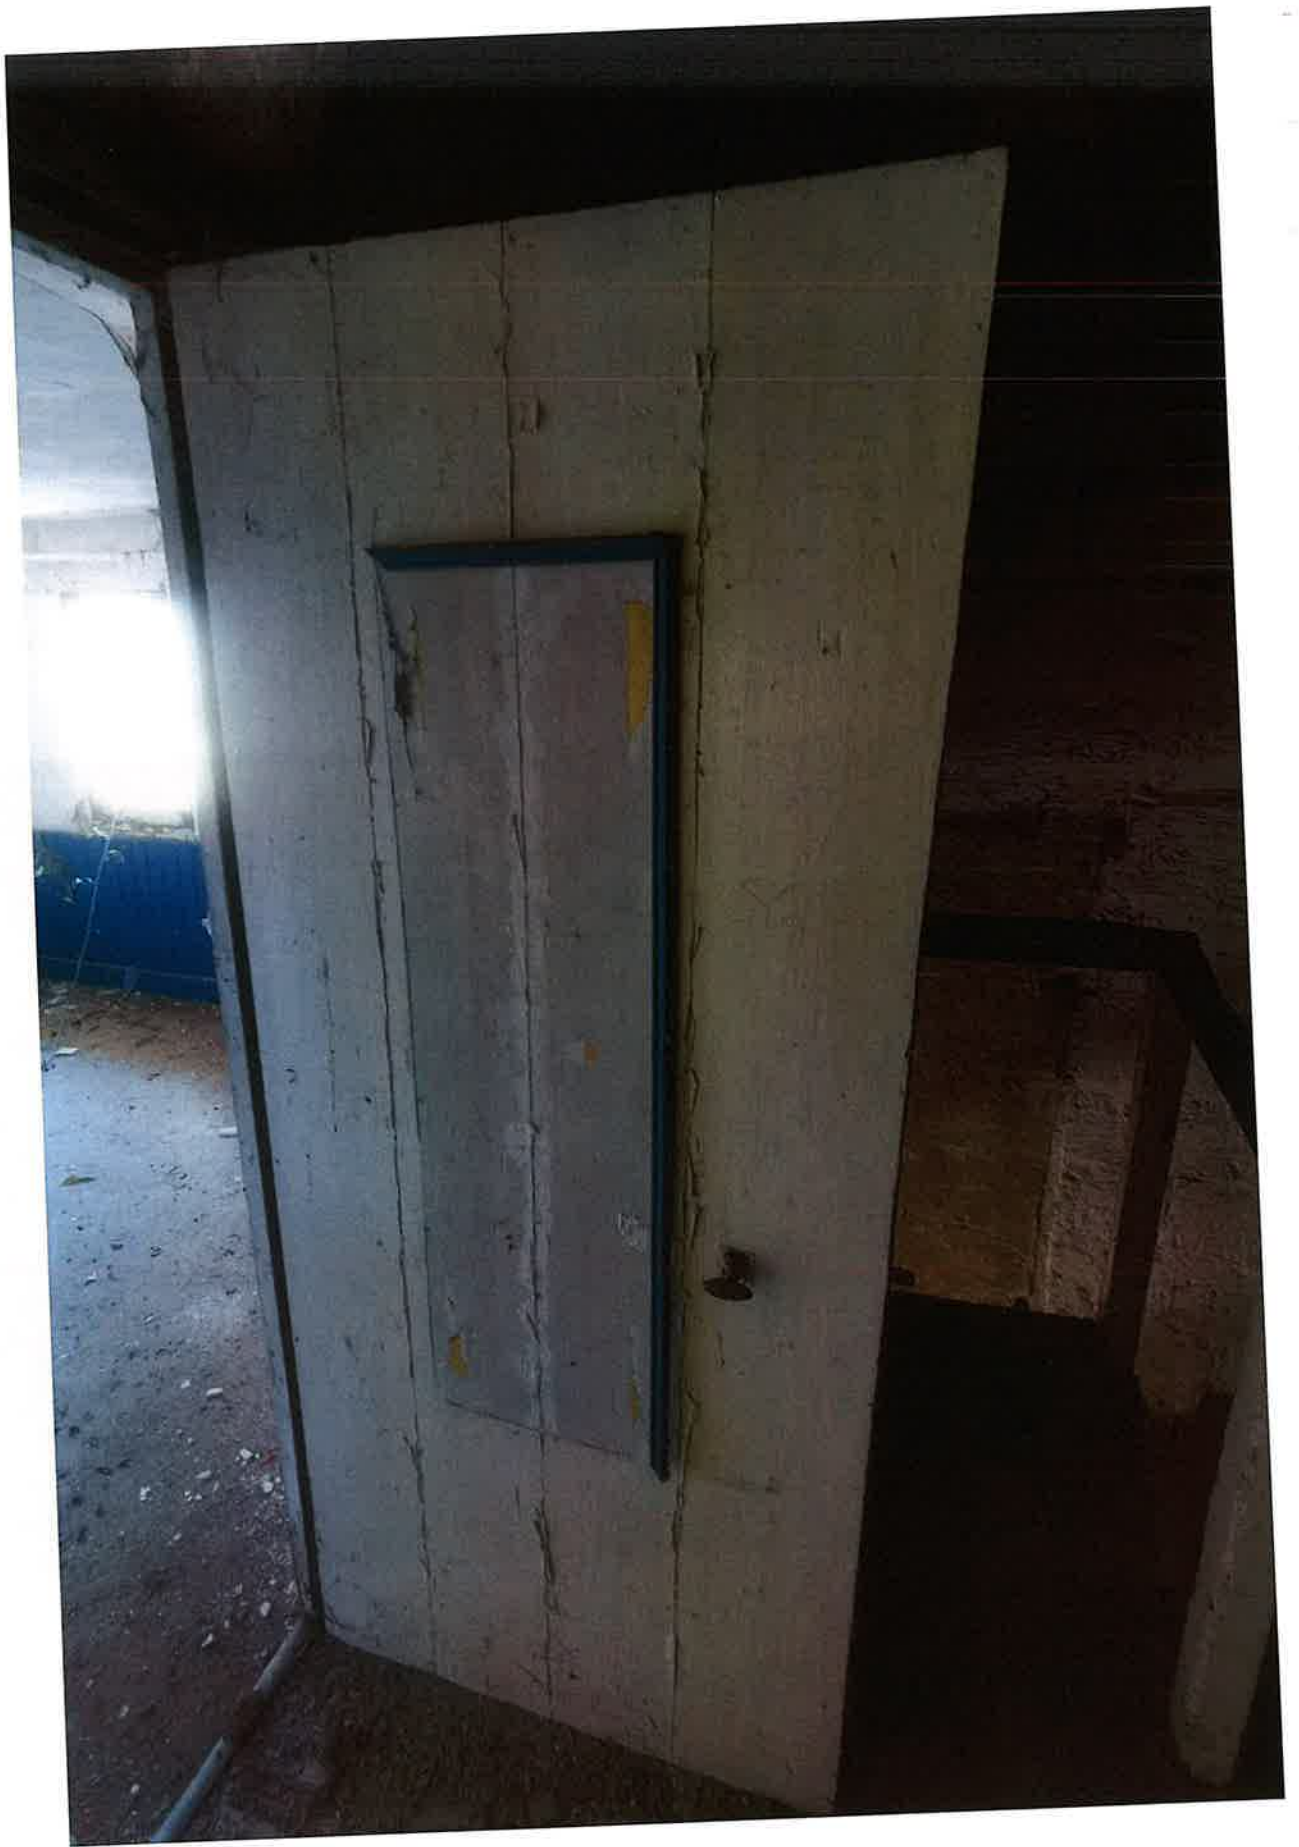
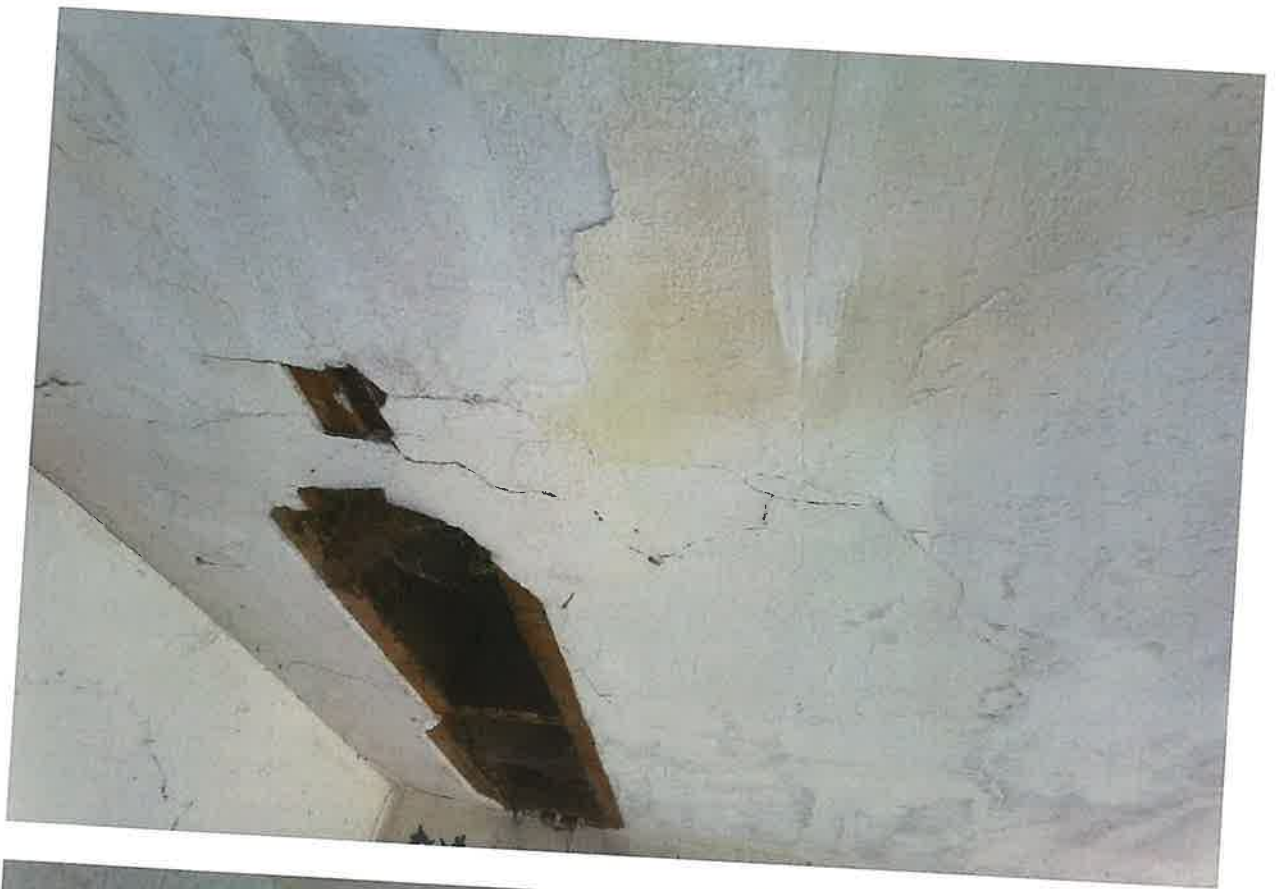
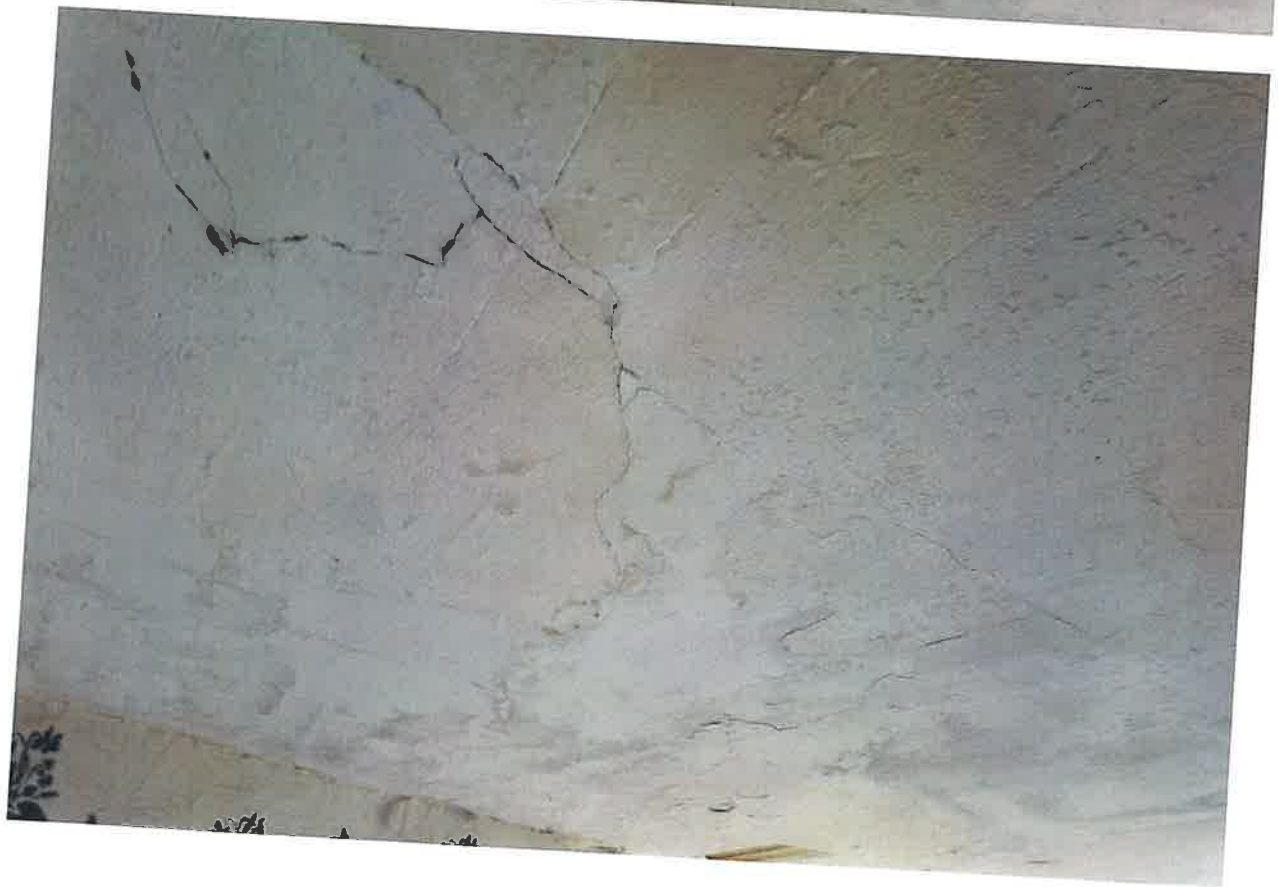
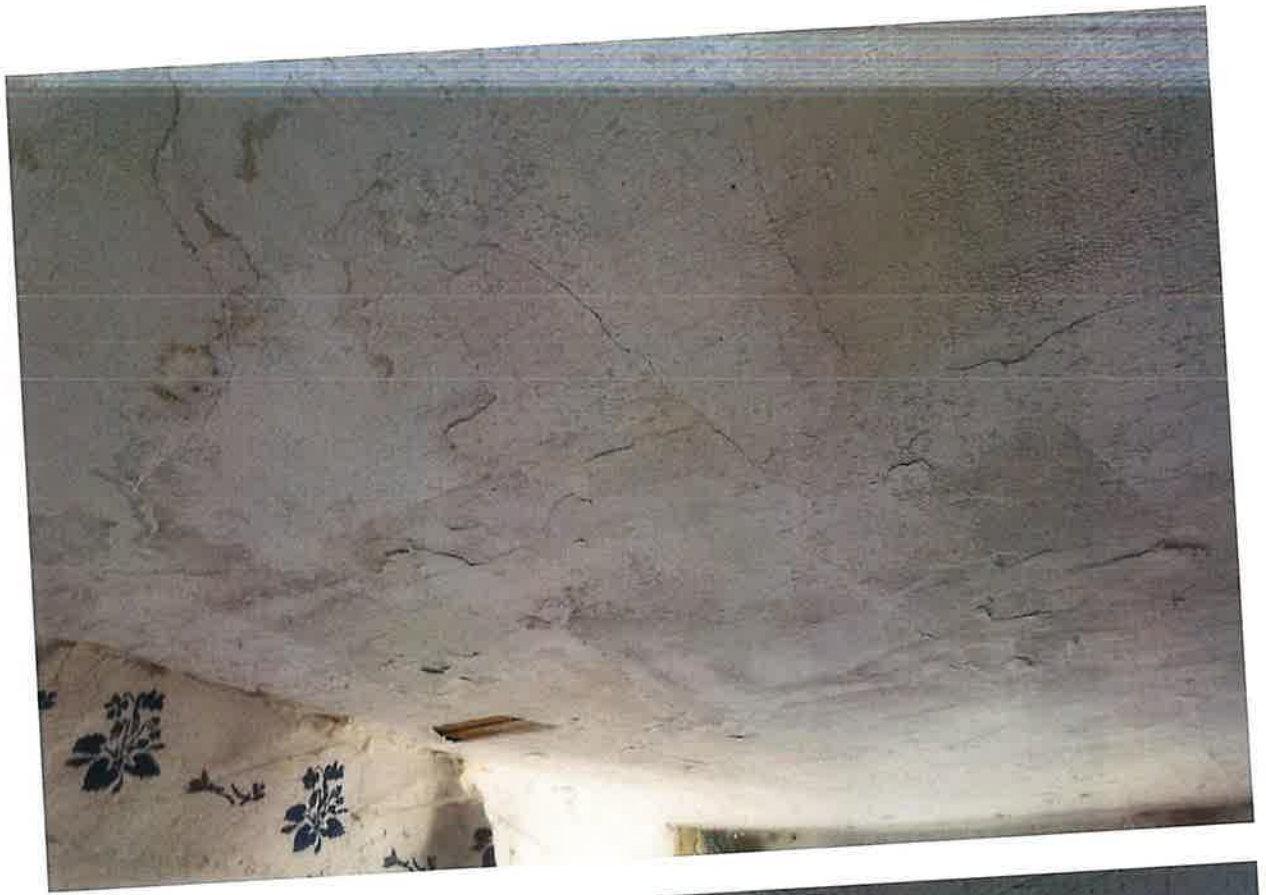
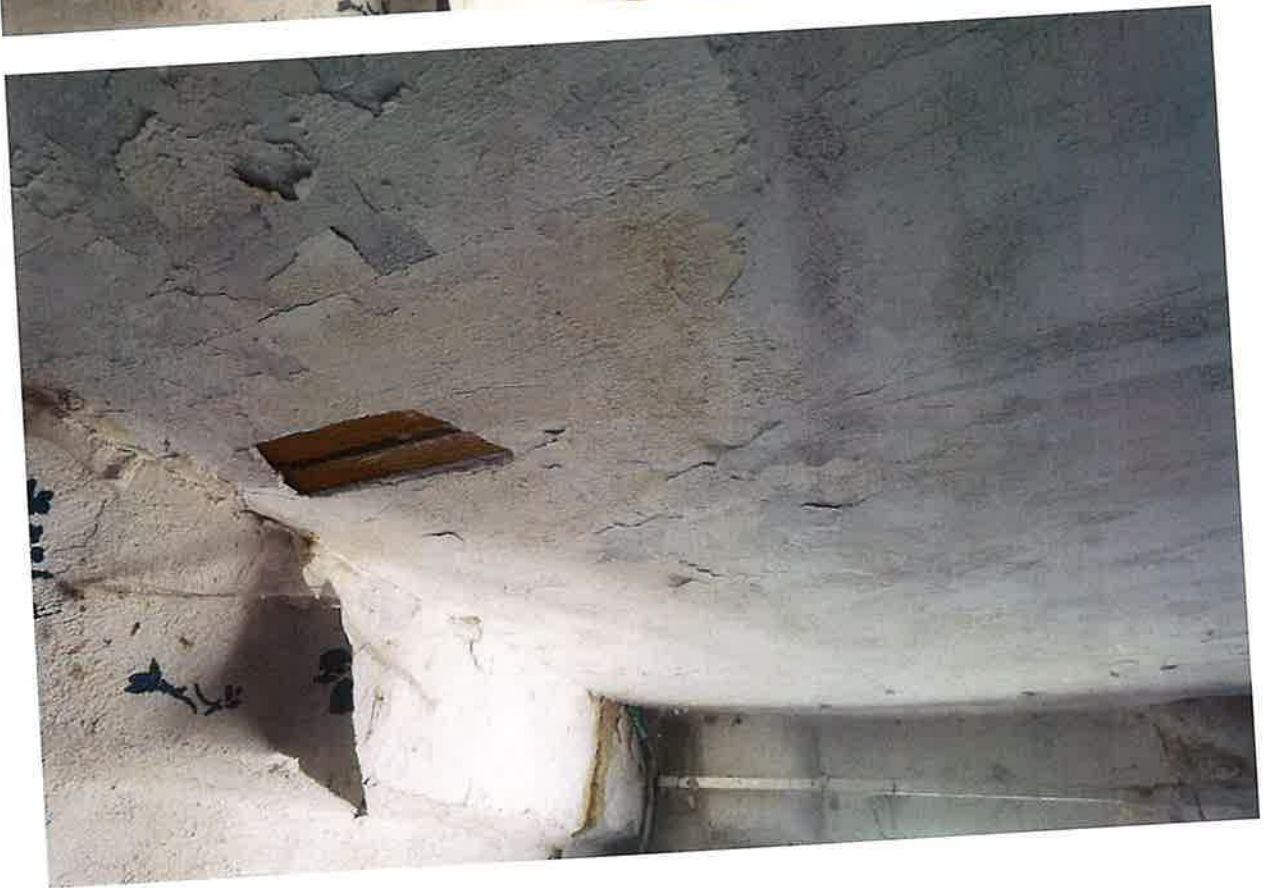
PIÈCE 2

La porte d'accès est d'aspect ancien.
Le sol est en bon état.
Les murs sont en mauvais état. Présence de fissure.
Présence d'une fenêtre et d'un radiateur mural.
Le plafond est en très mauvais état. Présence de trous et de fissures.
