# Cabinet Verdier

## CERTIFICAT DE SUPERFICIE

A DESIGNATION DU BATIMENT	
Nature du bâtiment : <b>Maison individuelle</b>	Adresse : <b>Le Clos Saint Jacques route de la Coutaude 33910 SABLONS</b>
Etage : <b>Sans objet</b>	Bâtiment : <b>Sans objet</b>
Numéro de lot : <b>Sans objet</b>	Escalier : <b>Sans objet</b>
Référence Cadastre : <b>000ZI - 0037</b>	Porte : <b>Sans objet</b>
	Propriété de : <b>Monsieur et Madame SISSON Le Clos Saint Jacques Route de la Coutaude 33910 SABLONS</b>
	Mission effectuée le : <b>03/06/2026</b>
	Date de l'ordre de mission : <b>03/06/2026</b>
	N° Dossier : <b>SISSON 3887 03.06.26 C</b>
<b>Le Technicien déclare que la superficie du bien ci-dessus désigné, concerné par la loi 96-1107 du 18/12/96 est égale à :</b>	
<b>Total : 530,25 m<sup>2</sup></b> <b>(Cinq cent trente mètres carrés vingt-cinq)</b>

SISSON 3887 03.06.26 C

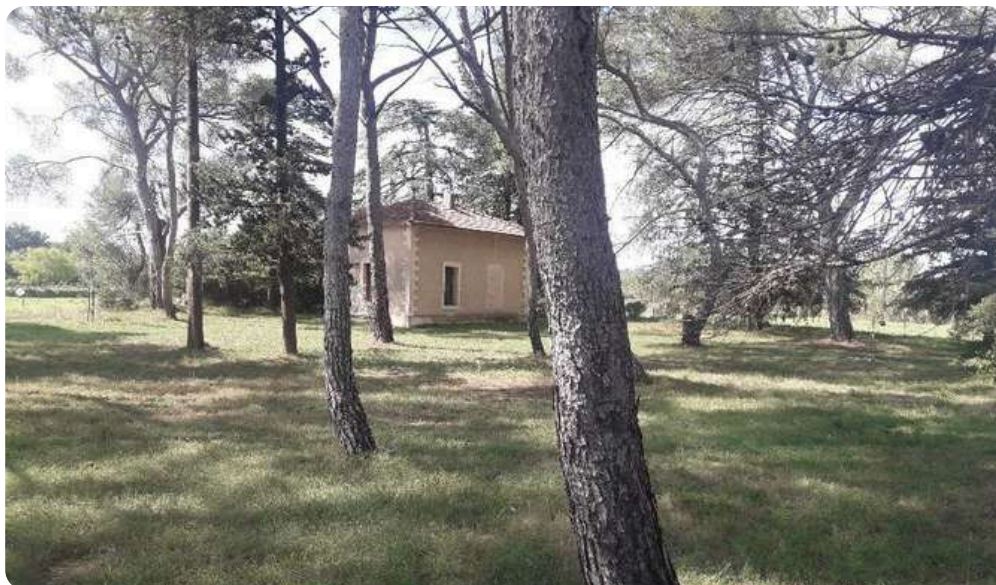
Terrain respectant les obligations de débroussaillage, source : ONF.

Le débroussaillage consiste sur une profondeur d'au moins 50 mètres<sup>1</sup> autour de son habitation, à **réduire la quantité de végétaux** et à **créer des discontinuités** dans la végétation restante.
