**PROCES-VERBAL
DESCRIPTIF**

**L'AN DEUX MILLE VINGT DEUX
ET LE VINGT-HUIT JUILLET**

LOTS n°1, 2 et 3 situés au sous-sol et au rez-de-chaussée du bâtiment :

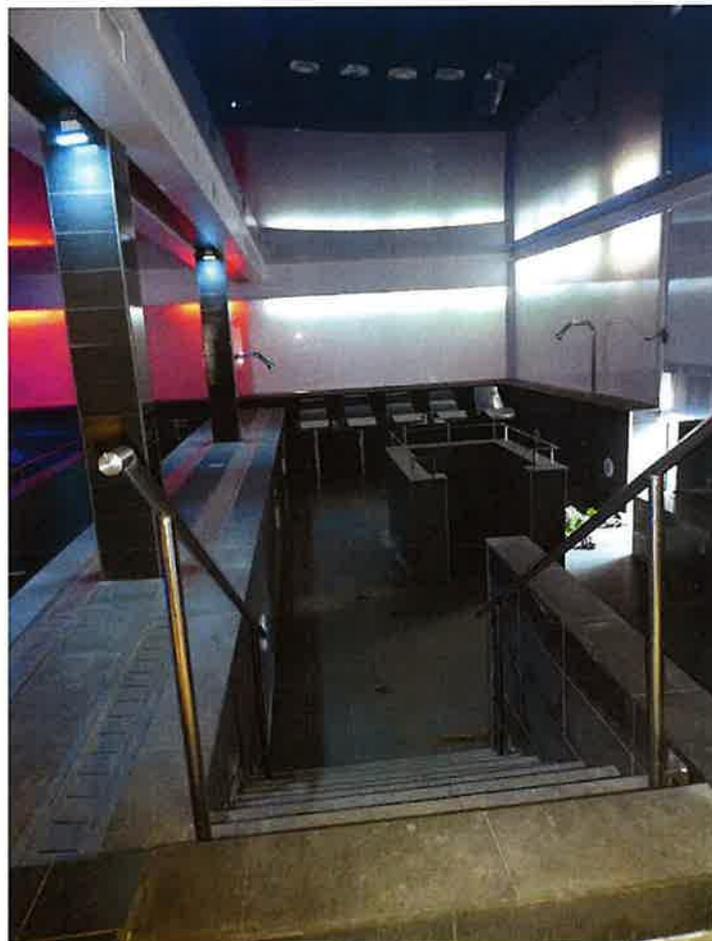
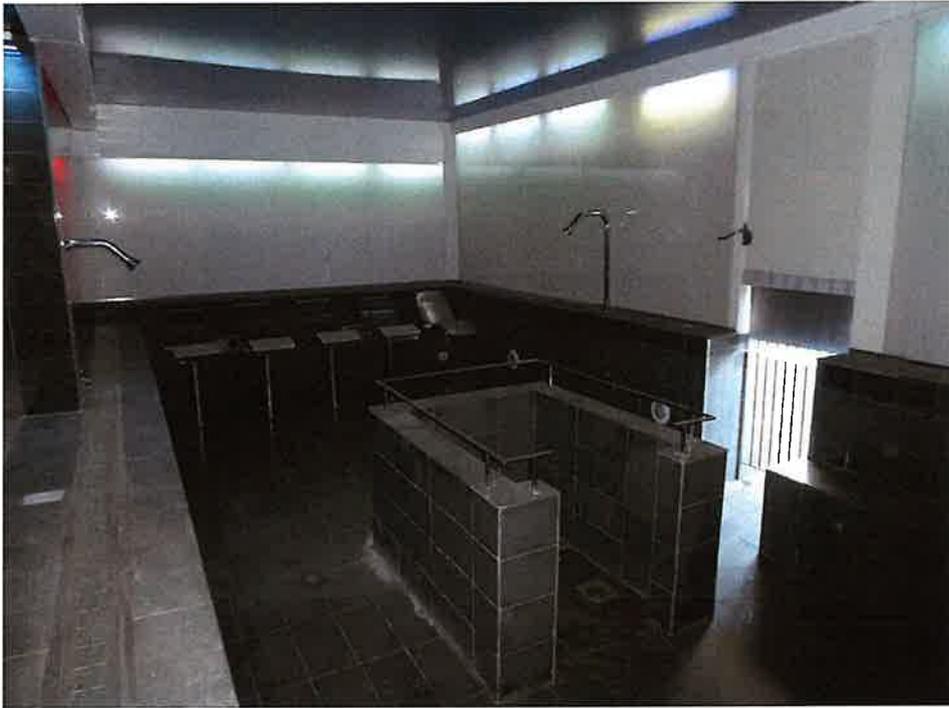
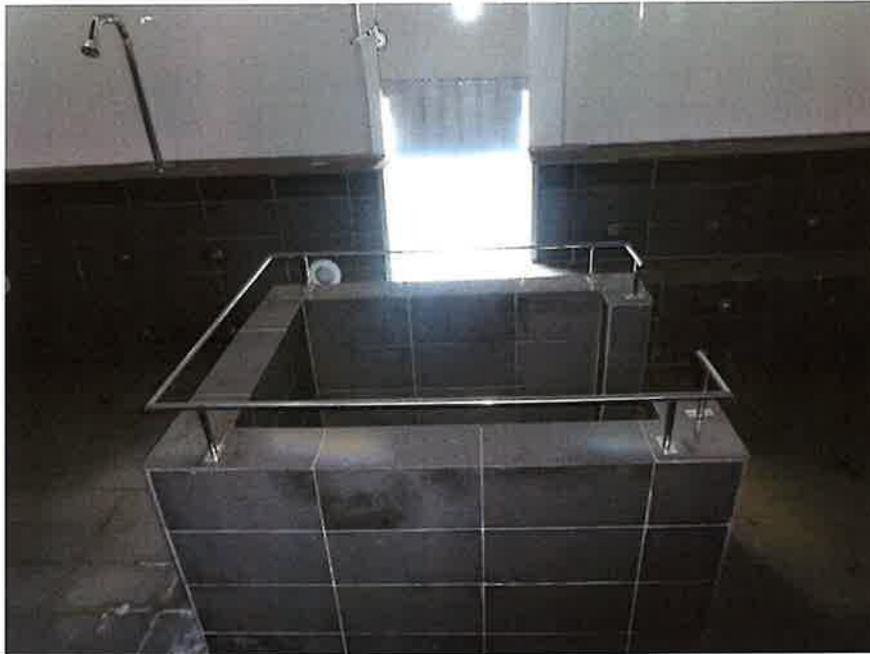
Premier bassin : bassin espace détente :

Il m'est précisé par Monsieur DHERSIN qu'il y a des malfaçons au niveau de l'étanchéité de tous les bassins notamment avec une problématique de réalisation non conforme des joints, générant une surconsommation d'eau et d'électricité très importante. Monsieur DHERSIN me déclare que l'étanchéité défectueuse a été effectuée par la société MHD SOL dont la garantie décennale pourrait être actionnée à ce titre.

Il est pourvu d'un ensemble de jets massants et de sièges de massage. L'ensemble du bassin est en granit.

Les bassins ont une profondeur maximum d'1m35 selon les informations de Monsieur DHERSIN.

Un budget prévisionnel selon Monsieur DHERSIN de 100 000 € pour la remise en état étanchéité du lot bassins.

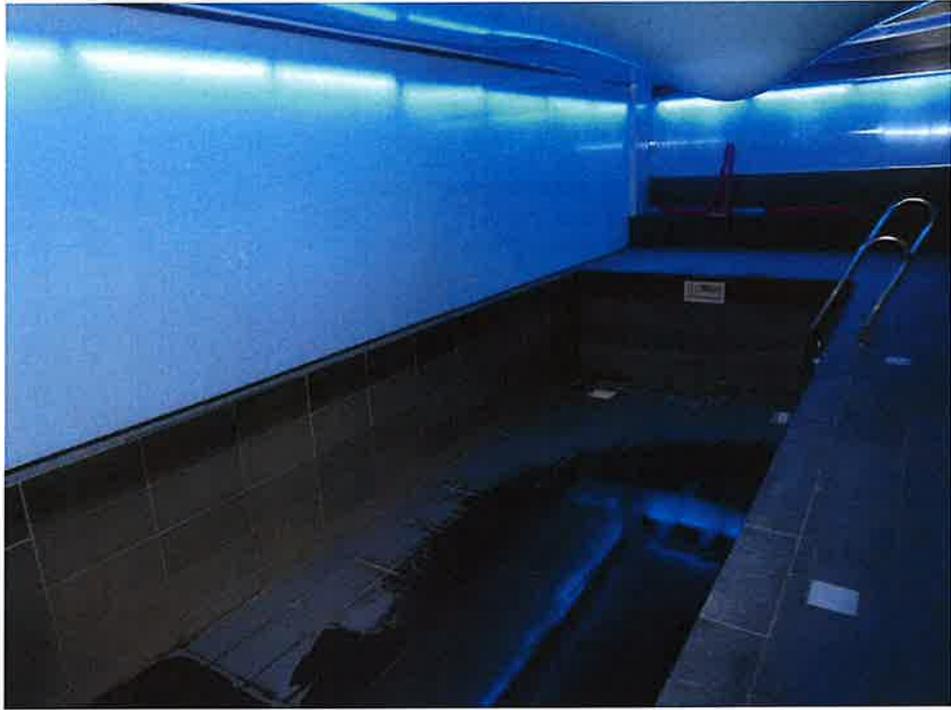
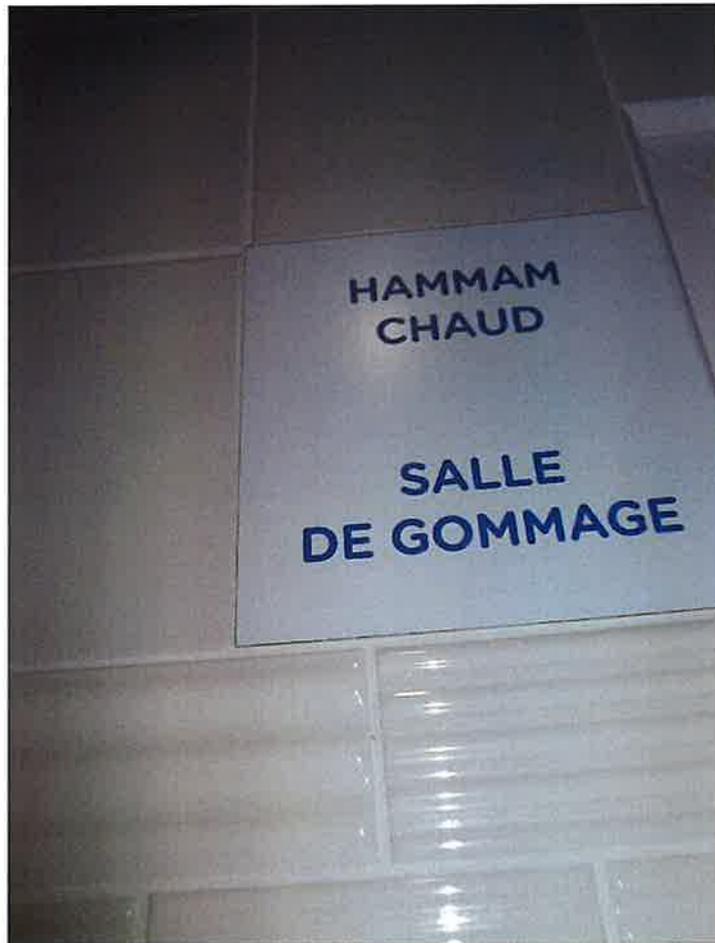
Il y a ensuite un ensemble de deux hammams ; le premier hammam dit « *hammam tiède* » structure granit et il y a dans ce hammam un bassin et un plafond PVC tendu.

Il faut signaler une problématique au niveau du plafond qui s'affaisse avec une fuite d'eau à l'étage supérieur.

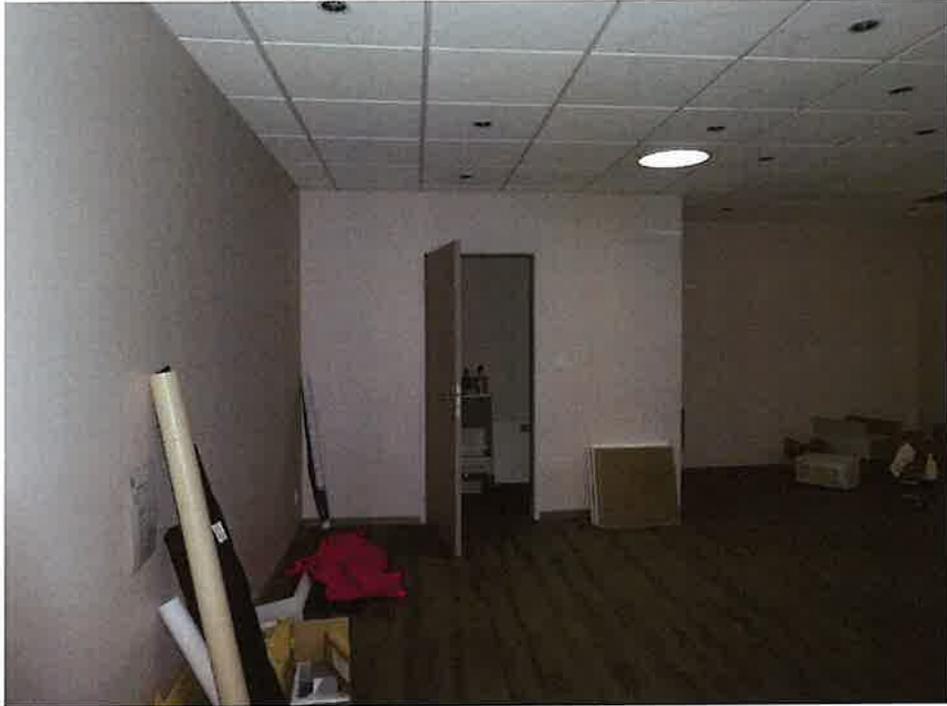
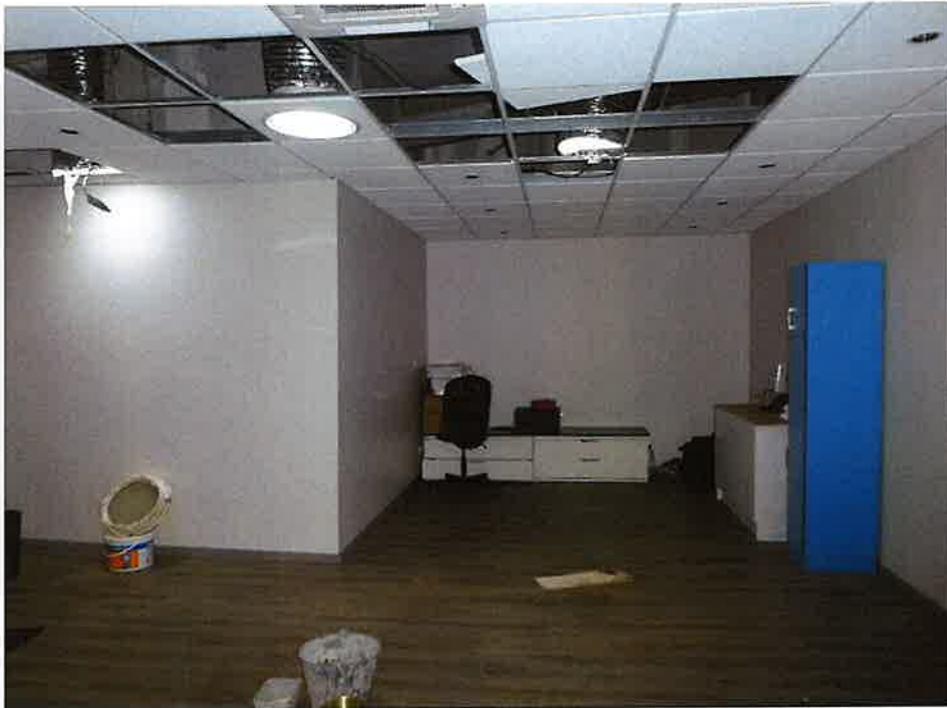
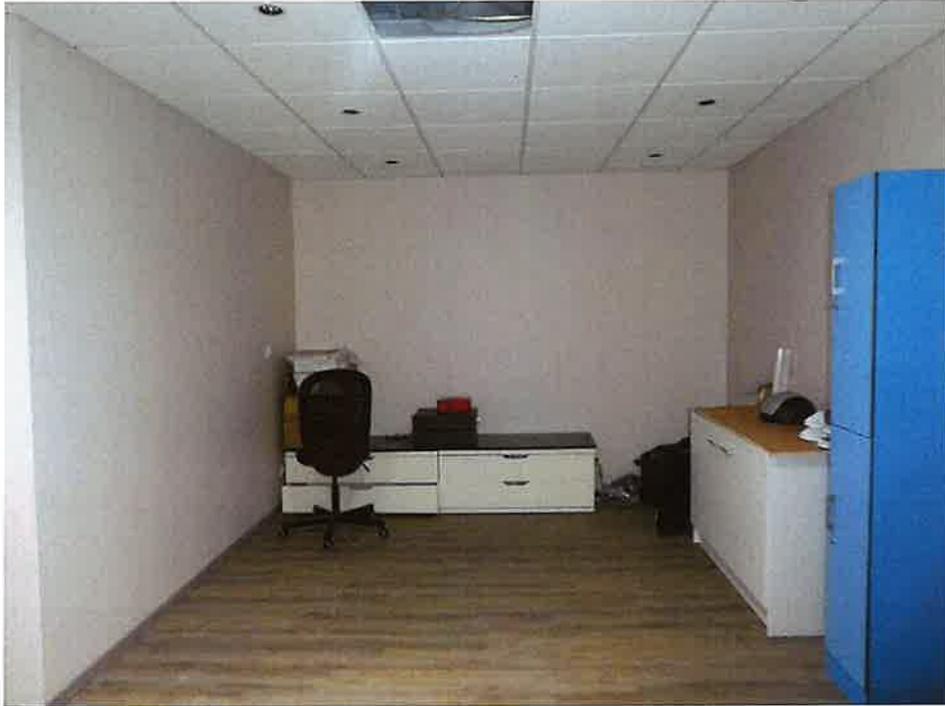
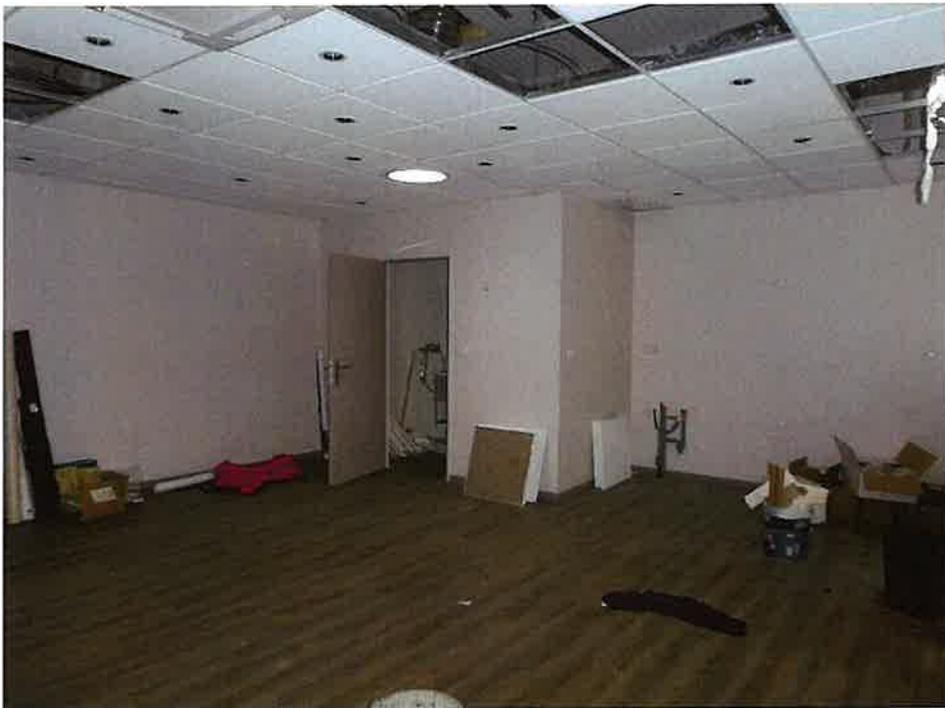
LOTS 6 ET 12 situés au 1^{er} étage

En plafond, il y a un système de faux-plafond sur cadre. Plusieurs dalles sont déplacées, certaines présentent des auréoles.

Monsieur DHERSIN m'indique qu'il y a eu un dégât des eaux et que la fuite a été identifiée.
