PROCES-VERBAL  
DESCRIPTIF

L'AN DEUX MILLE VINGT-TROIS  
ET LE SEIZE NOVEMBRE

Suite au commandement de payer valant saisie immobilière dressé par acte de Maître Raphaëlle CORDIER-CADRO en date du 12 octobre 2023, nous procédons ce jour à 09 heures 30 au procès-verbal descriptif sur la commune de SAINT MARTIN DU PUY (Gironde - 33540), lieudit Latour, d'un château connu sous le nom de « *Château Latour* » comprenant :

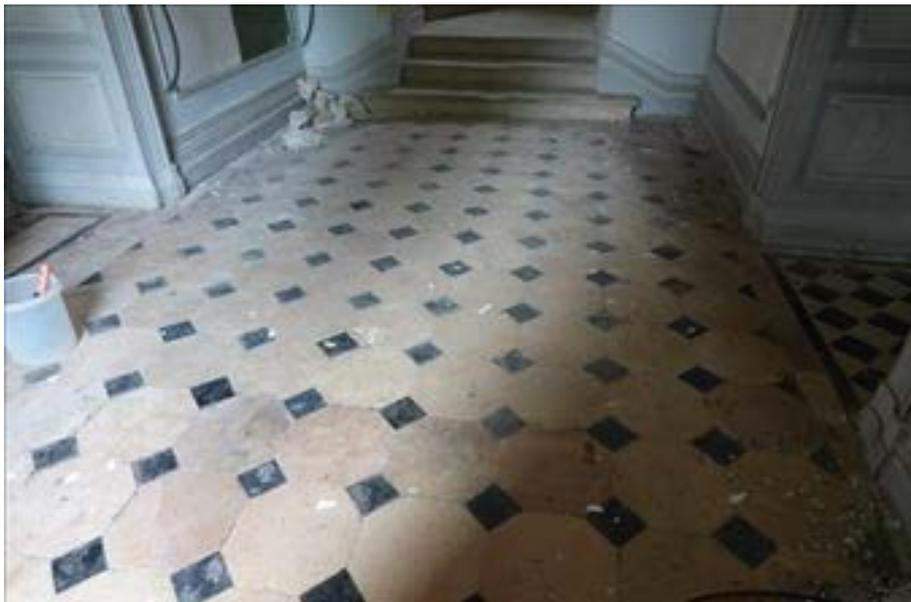
Nous pénétrons maintenant dans l'entrée. Le sol est recouvert d'un carrelage mosaïque qui a un impact en partie centrale.

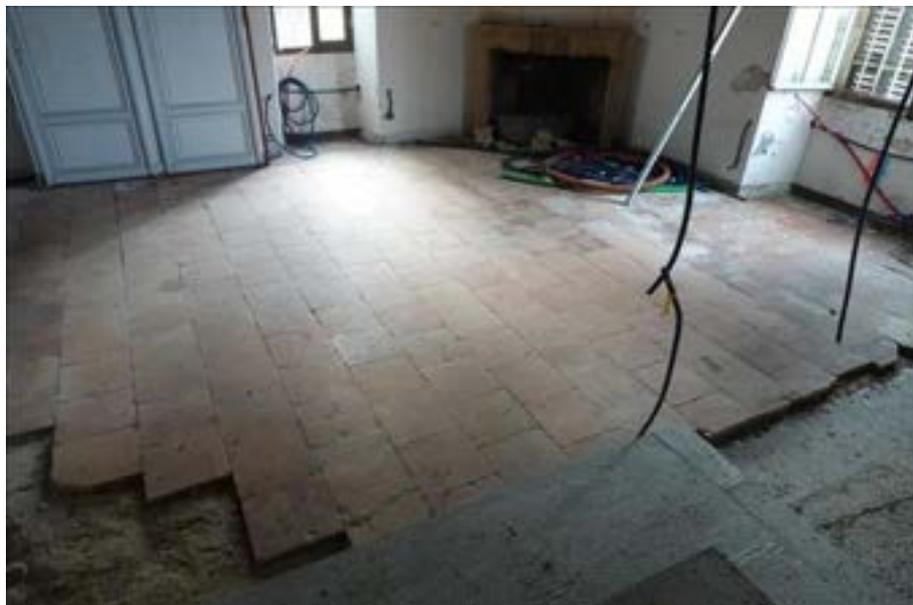
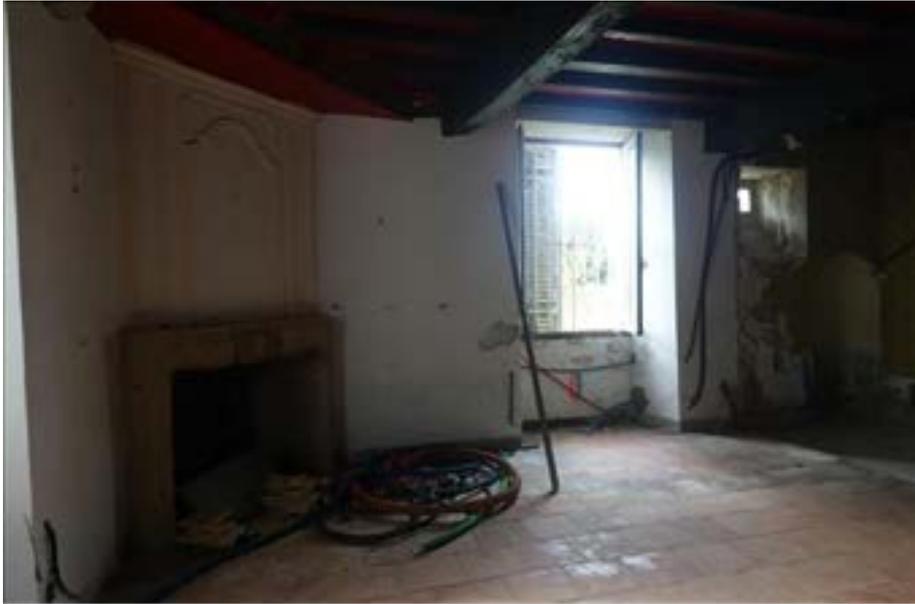
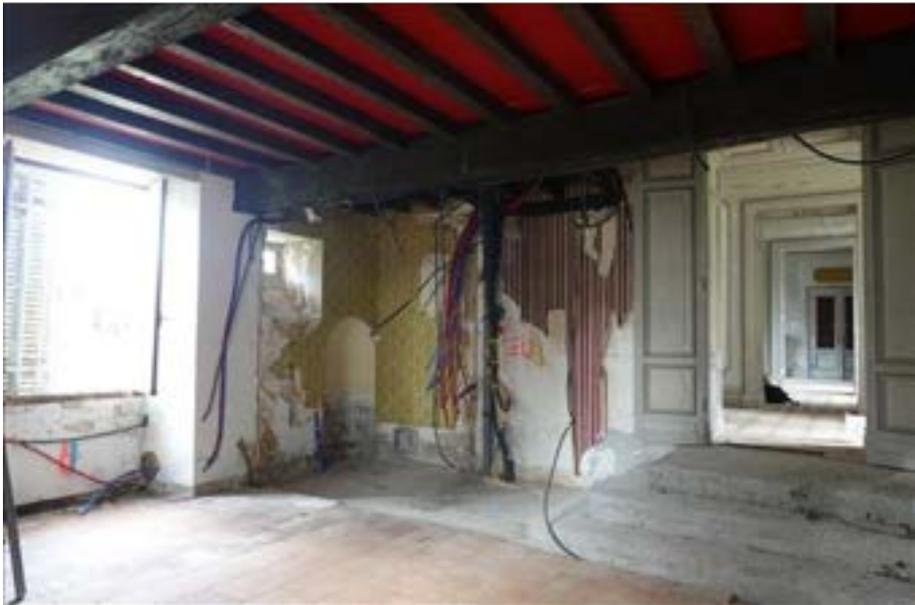
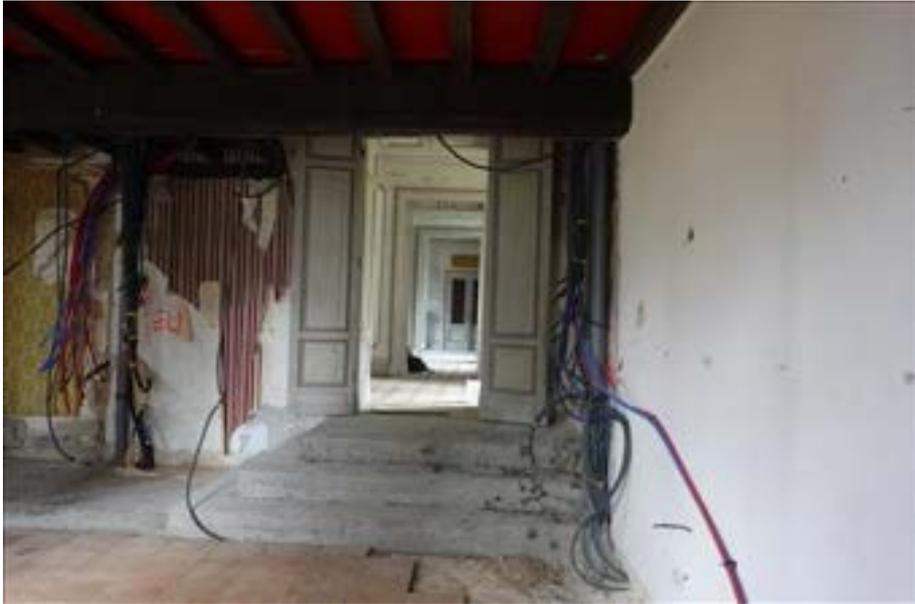
Pièce à usage de chambre :

Nous retrouvons le sol recouvert d'un carrelage en partie démonté, il s'agit de carreaux de Gironde.

Nous retrouvons les murs recouverts d'un enduit ancien avec une tapisserie en partie déchirée.

Le plafond est constitué pour partie de la sous-face du plancher de l'étage. A noter de nombreuses gaines sont en attente.

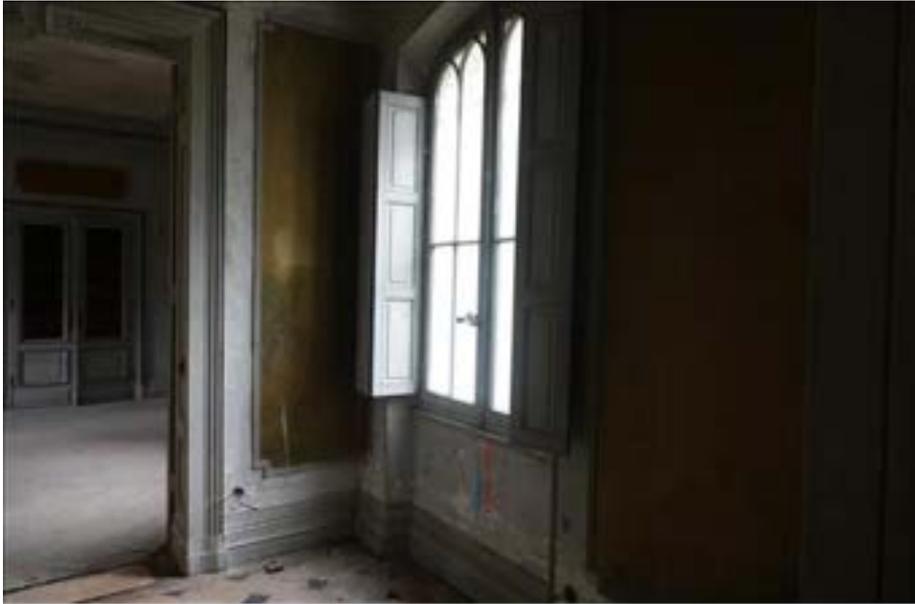
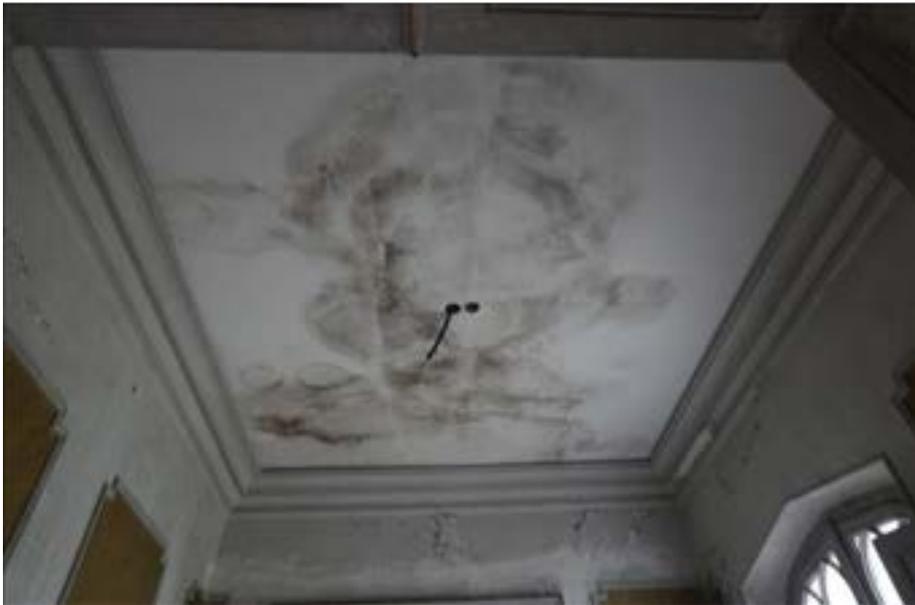
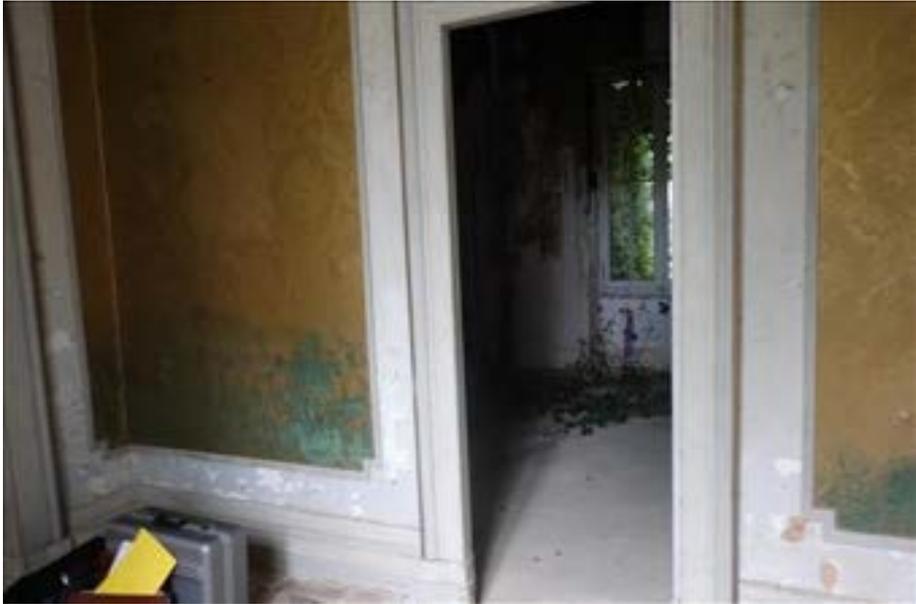
Deuxième dégagement côté opposé :

Nous retrouvons un sol identique à celui de l'entrée, certains carreaux sont cassés.

Nous retrouvons des bas flancs en bois formant des plinthes hautes. La peinture s'écaille.

Les murs sont recouverts de peinture qui s'écaille fortement, il y a des emplacements avec tapisserie ; le tout est en mauvais état.

Le plafond est en plâtre peint. Nous retrouvons des taches de moisissure importantes.

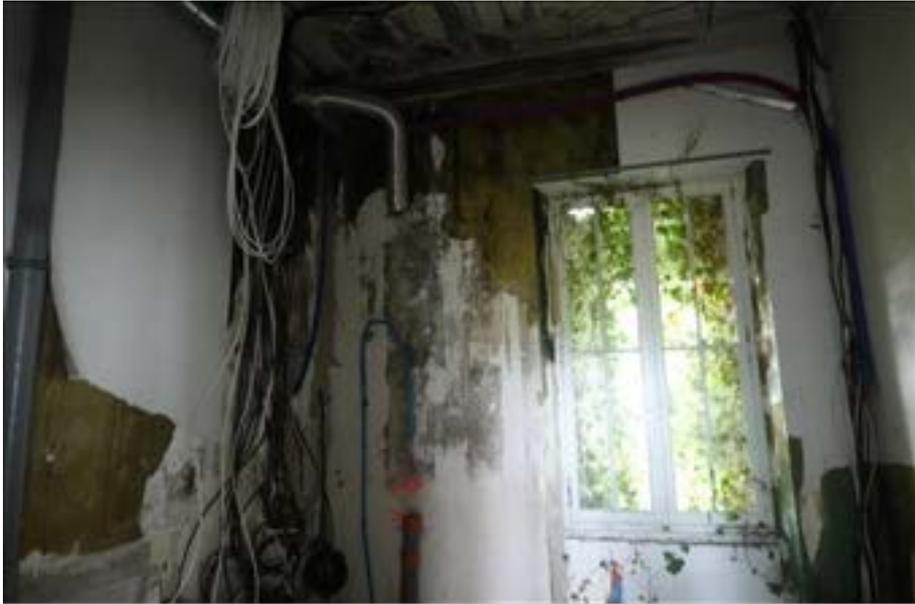
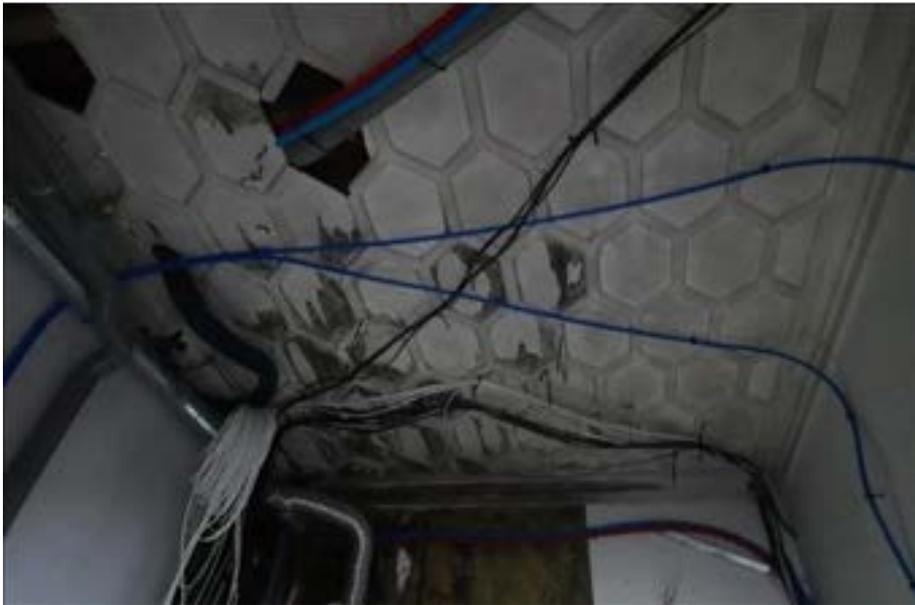
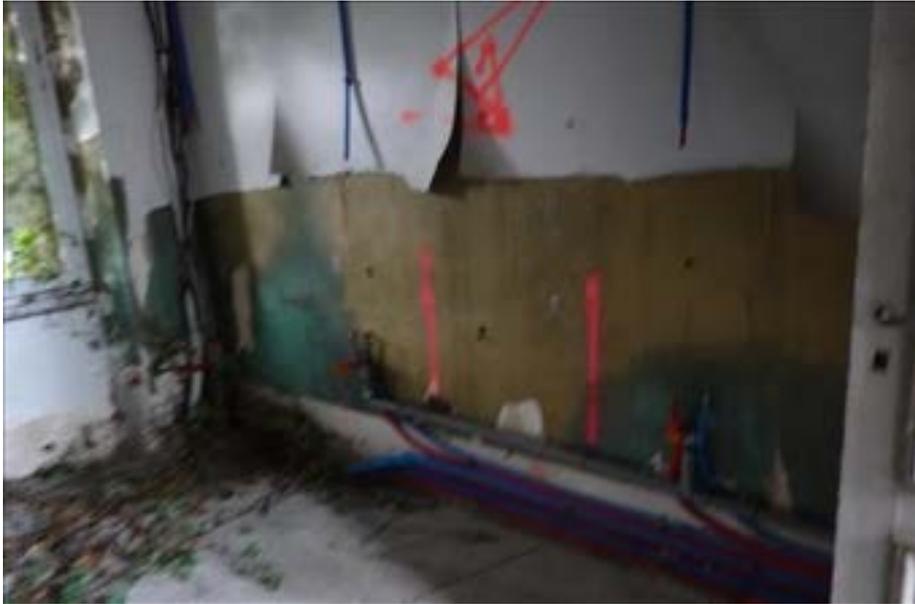
### Salle de bains :

Les murs sont recouverts d'une tapisserie déchirée en grande partie. Il y a au fond de la pièce des traces d'humidité importantes sur le pan de mur et dans l'encadrement de la fenêtre qui donne sur l'extérieur façade arrière. Elle est envahie par de la végétation.

Le plafond est constitué de plaques semble-t-il en polystyrène, dégradées par de l'humidité.

Nous retrouvons des fils électriques, des gaines et des câbles en attente.

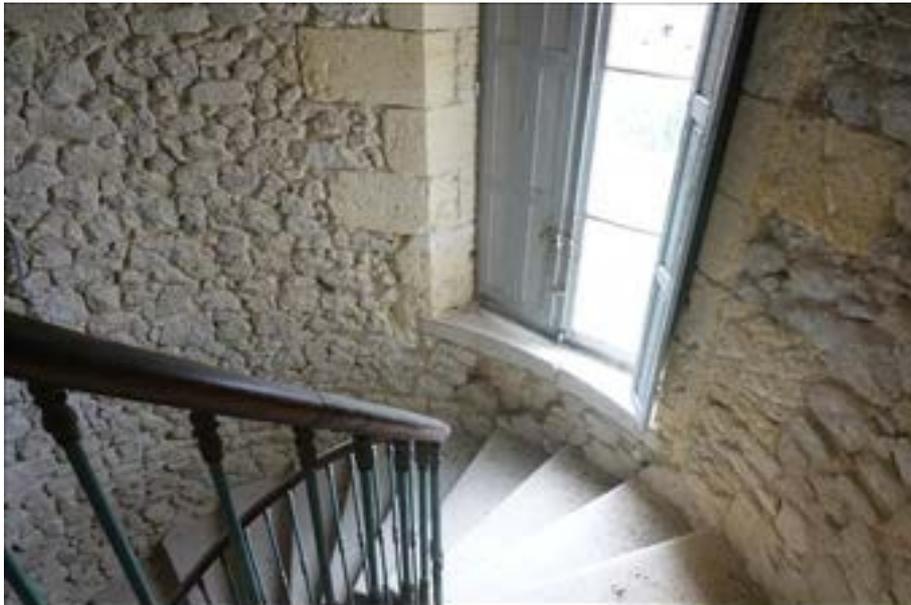
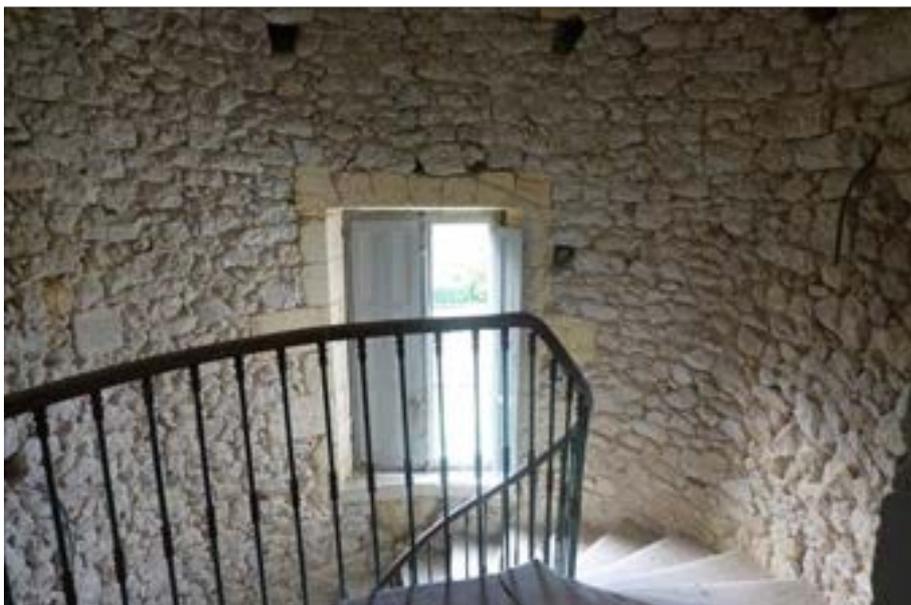
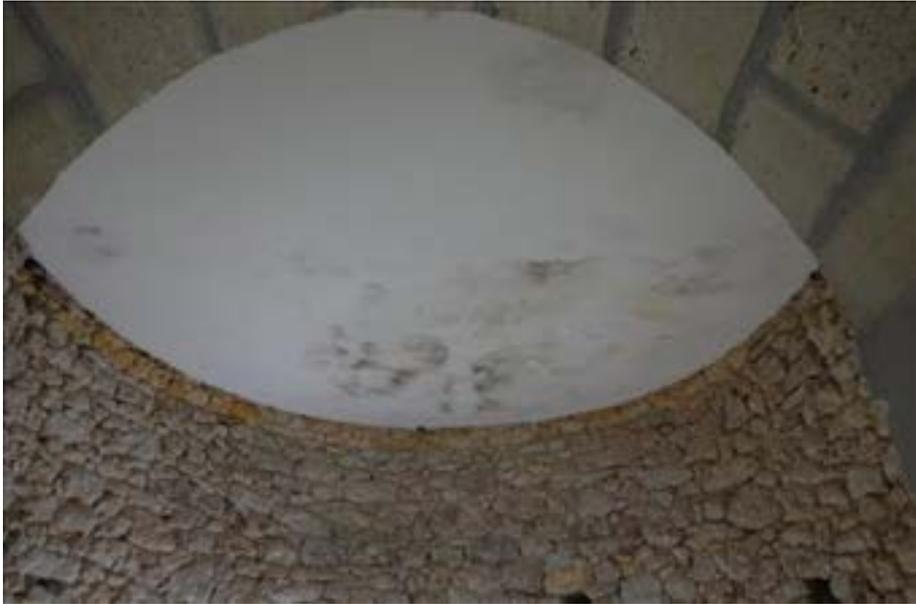
Etage :

Nous montons maintenant à l'étage par l'escalier en colimaçon.  
Les murs sont constitués de moellons, les joints sont manquants.  
Une fenêtre donne sur la façade arrière.  
Le plafond est en plâtre peint avec de nombreuses auréoles.

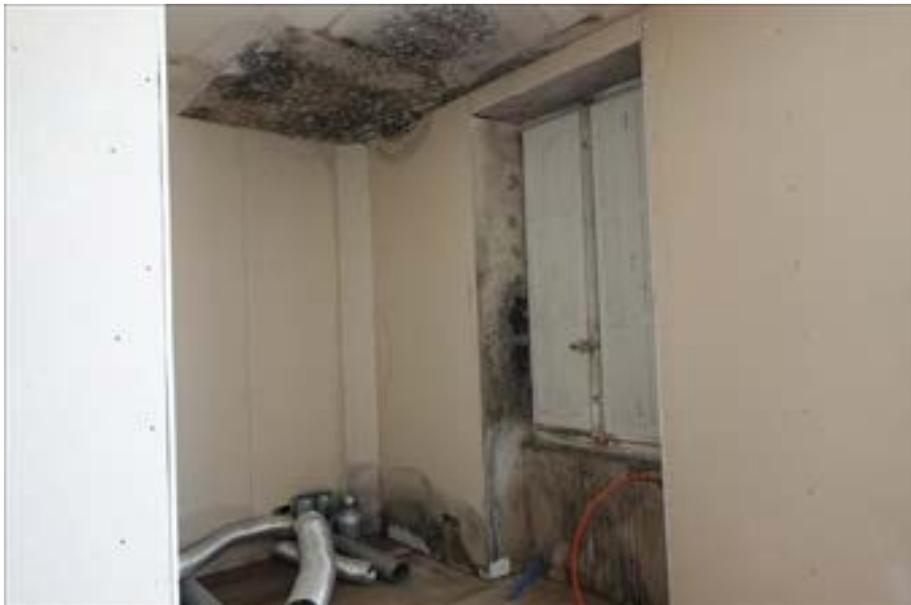
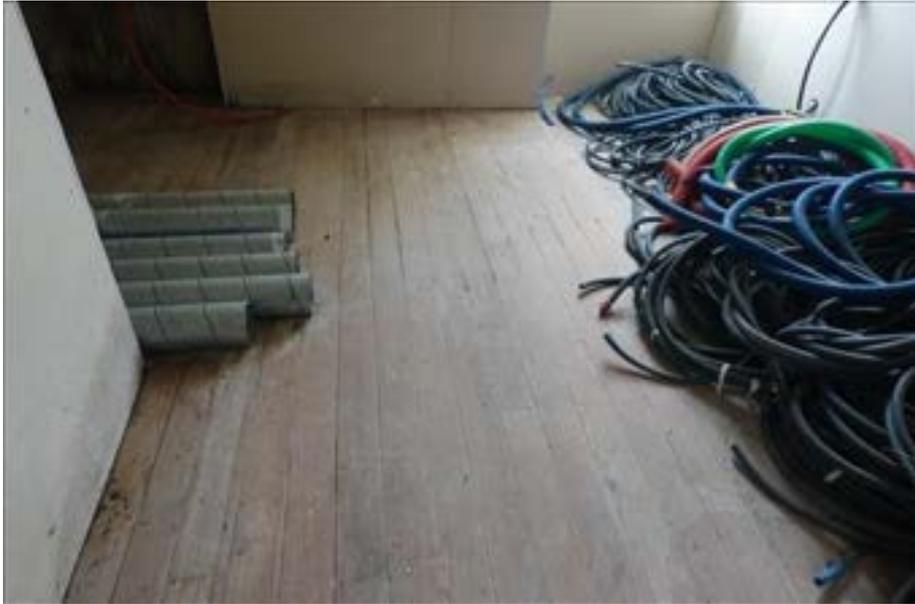
### Troisième chambre :

Les murs sont recouverts de BA13 récent. Il y a une moisissure très marquée autour et après la fenêtre côté gauche, au niveau du plafond également nous retrouvons une moisissure très importante.

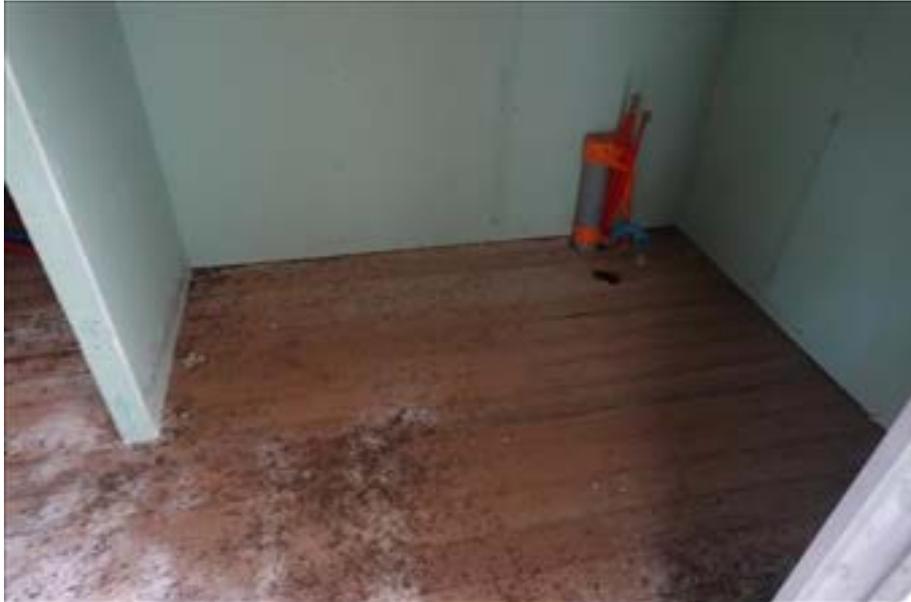
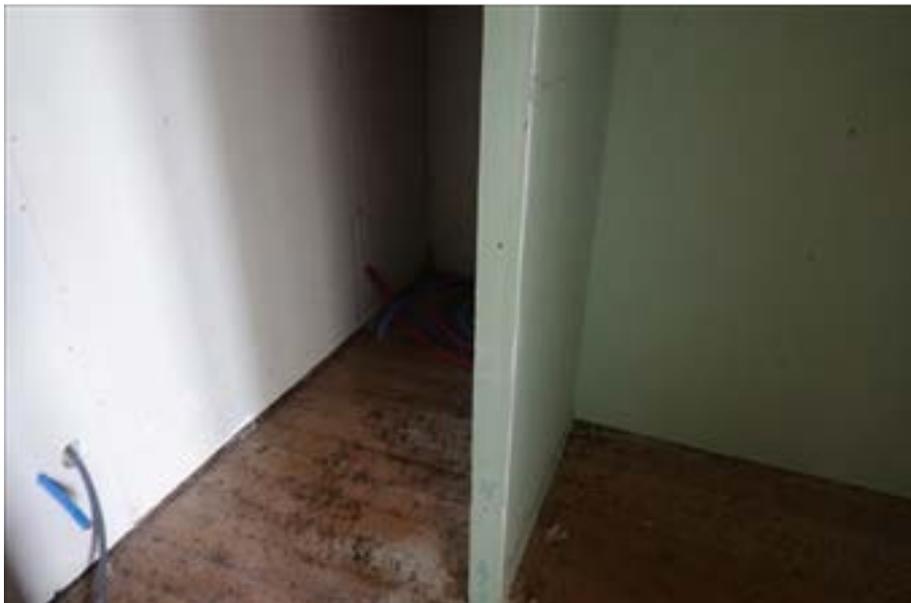
Pièce à usage de WC et de salle d'eau :

Il y a des auréoles marquées au plafond.

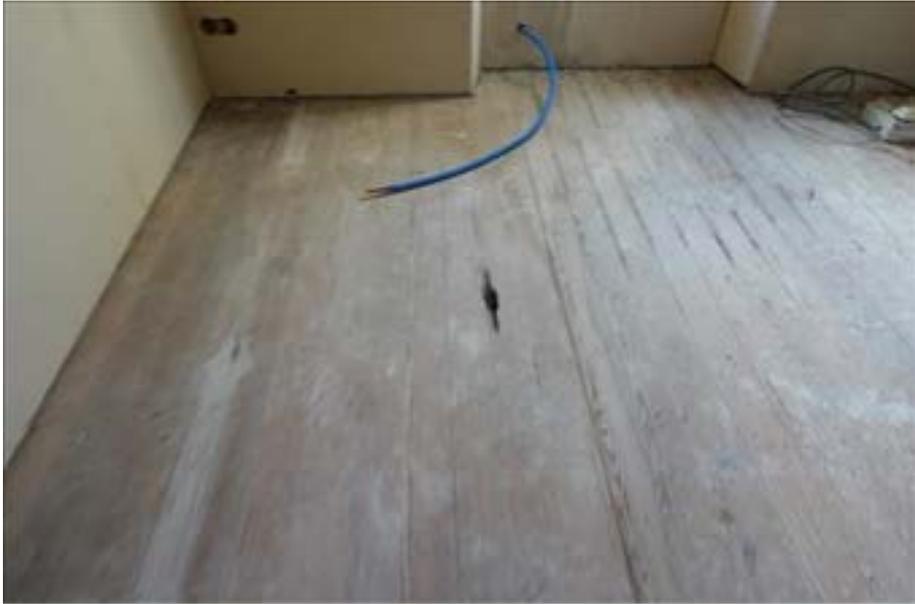
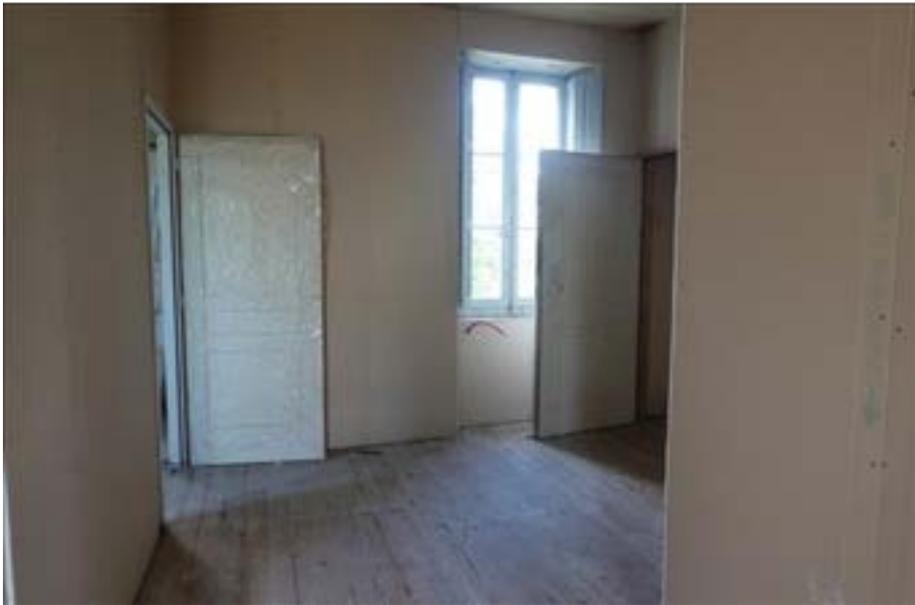
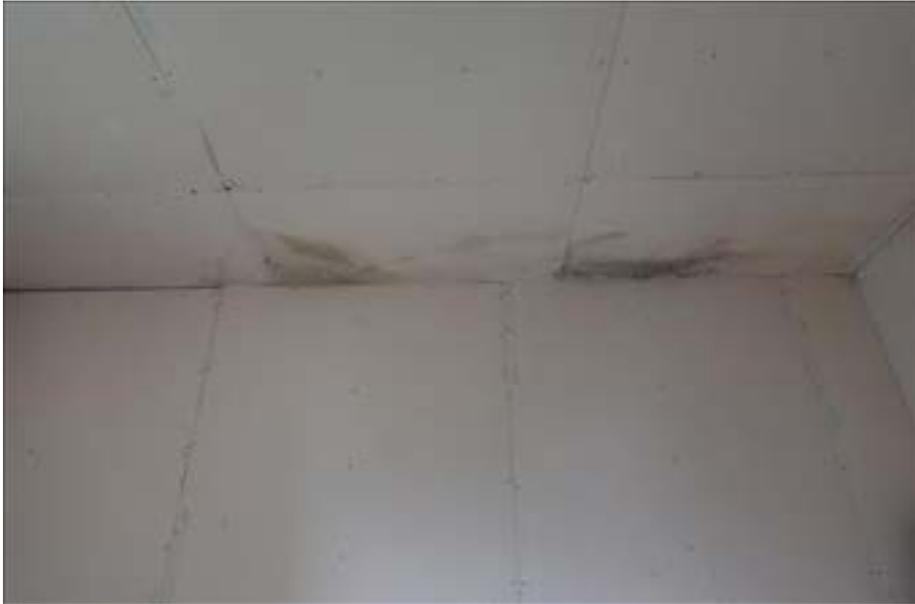
#### Quatrième chambre :

Le sol est recouvert d'un plancher identique aux pièces précédentes, il est taché, ancien, cassé au centre de la pièce.

Les murs sont recouverts de BA13 avec une humidité marquée sous l'appui de fenêtre.

Le plafond est également constitué d'un doublage en plaques BA13. A noter en plusieurs endroits des auréoles matérialisant une humidité marquée. Il y a également de la moisissure.

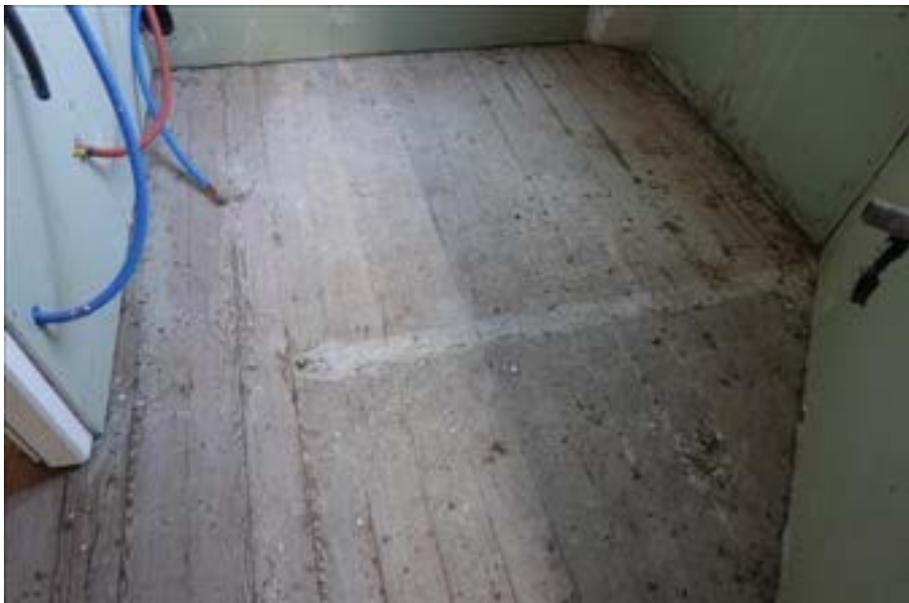
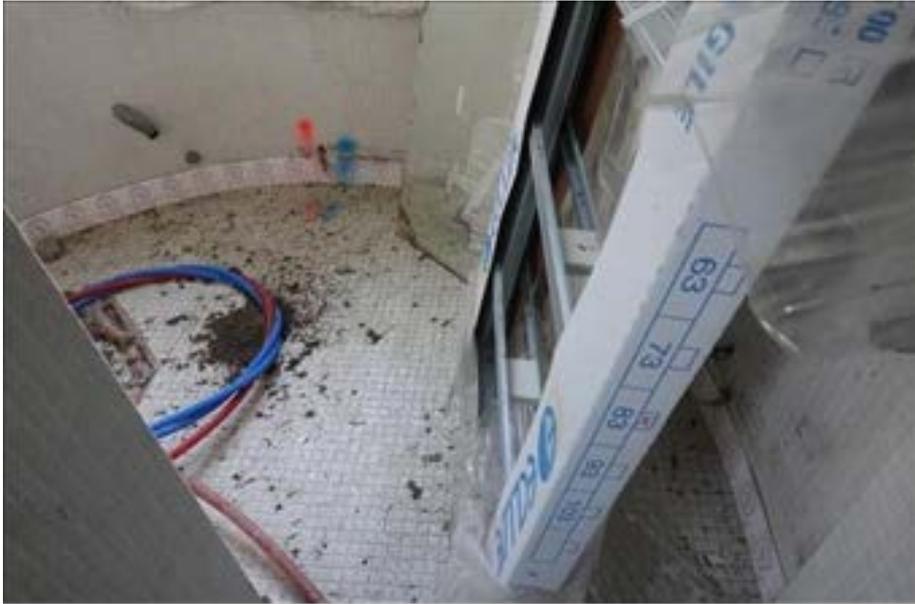
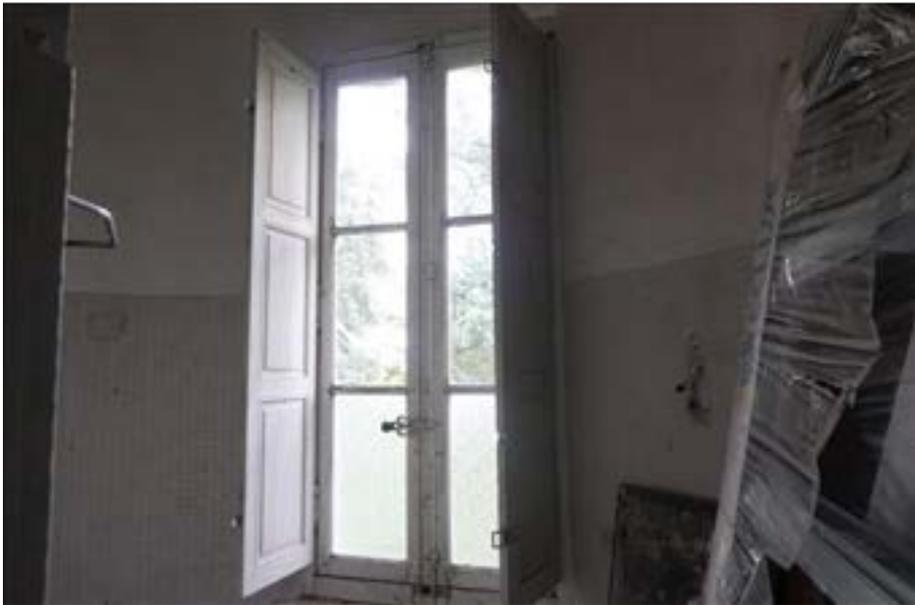
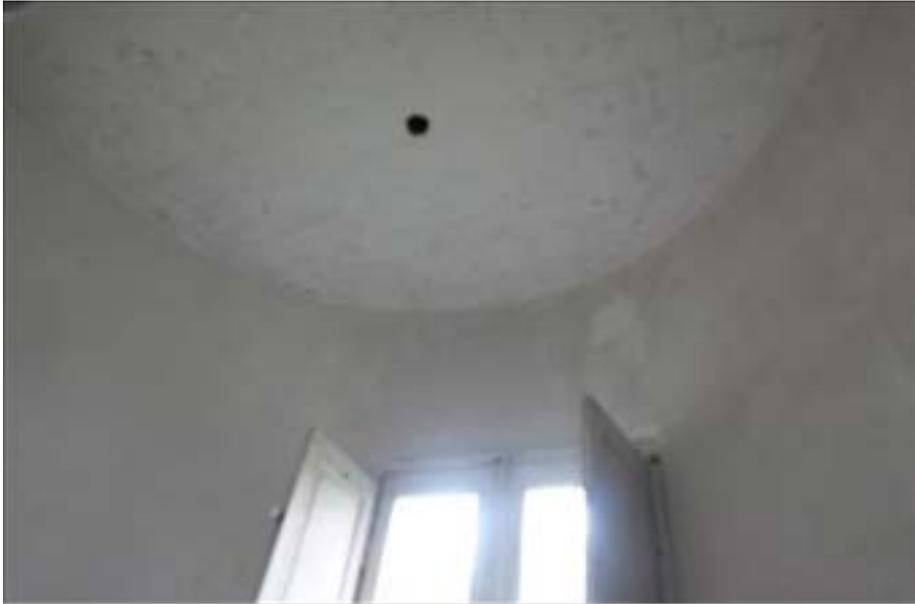
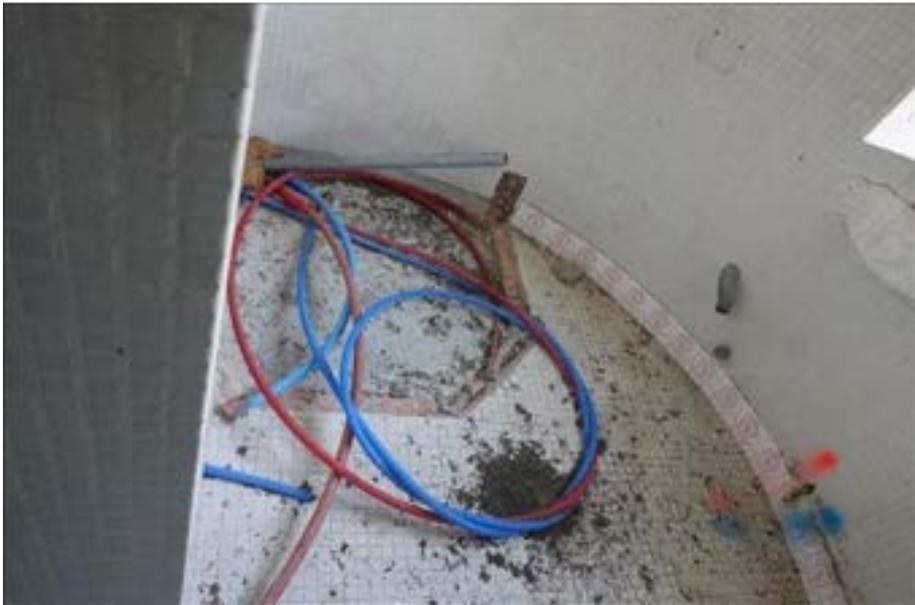
Salle de bains (située à l'extrême droite du bâtiment) :

Il y a une fenêtre à double battant de facture récente avec infiltrations en partie basse tant sur les montants que sur le BA13.

Le plafond est en plâtre peint, piqué par la moisissure.

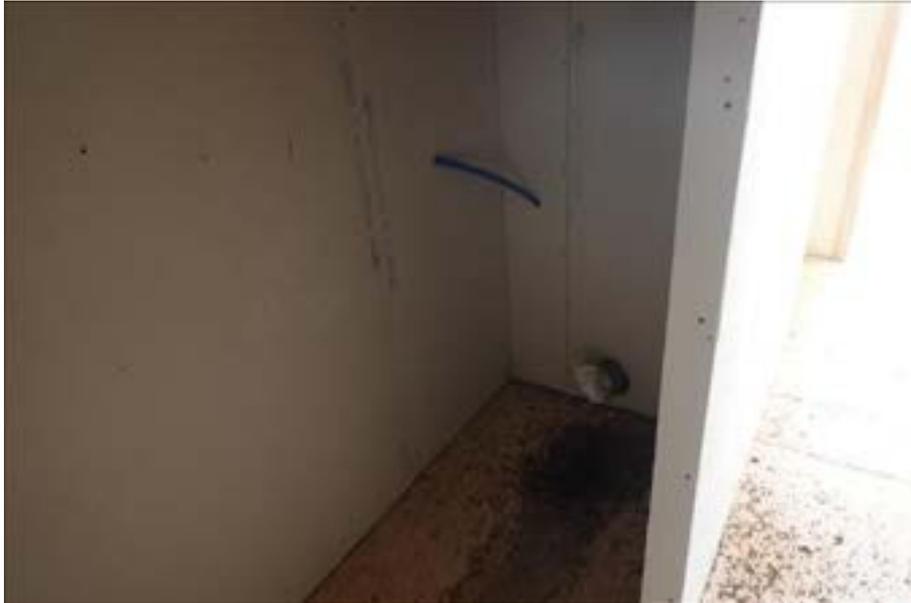
Pièce à usage de WC :

Les murs sont bruts, recouverts de BA13, ainsi que le plafond. Il y a, semble-t-il, des auréoles et nous retrouvons arrivée et sortie en attente.

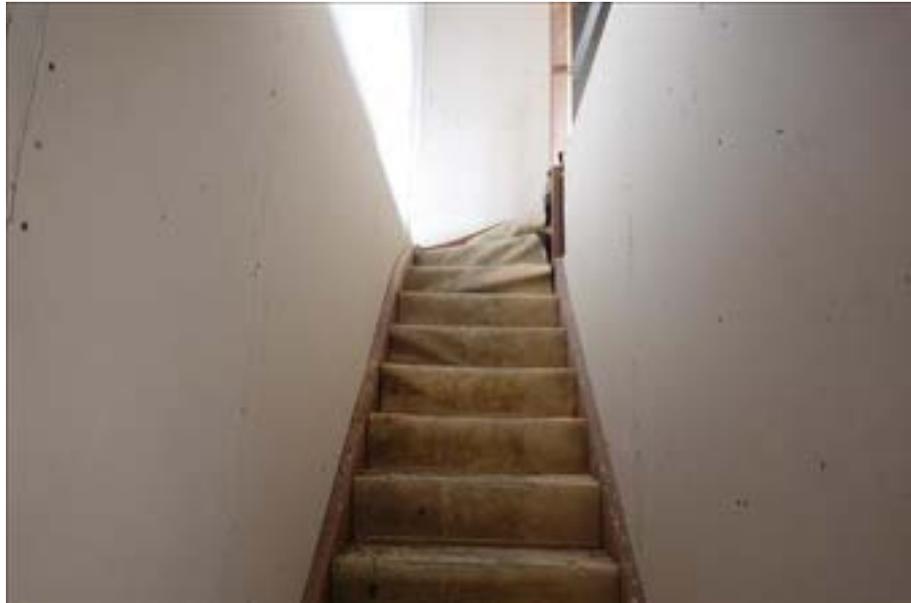
Les murs et le plafond sont en BA13 brut. Nous retrouvons un dégât des eaux important au droit de l'escalier.

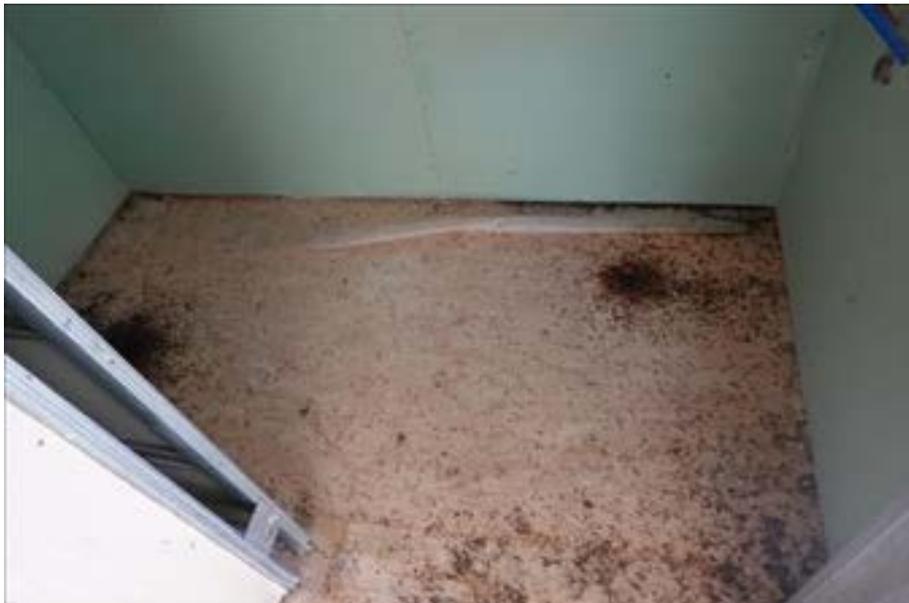
### WC et salle d'eau :

Les murs sont en BA13 ainsi que le plafond. Nous retrouvons arrivées et sorties en attente et le prolongement du dégât des eaux précédemment évoqué au plafond.

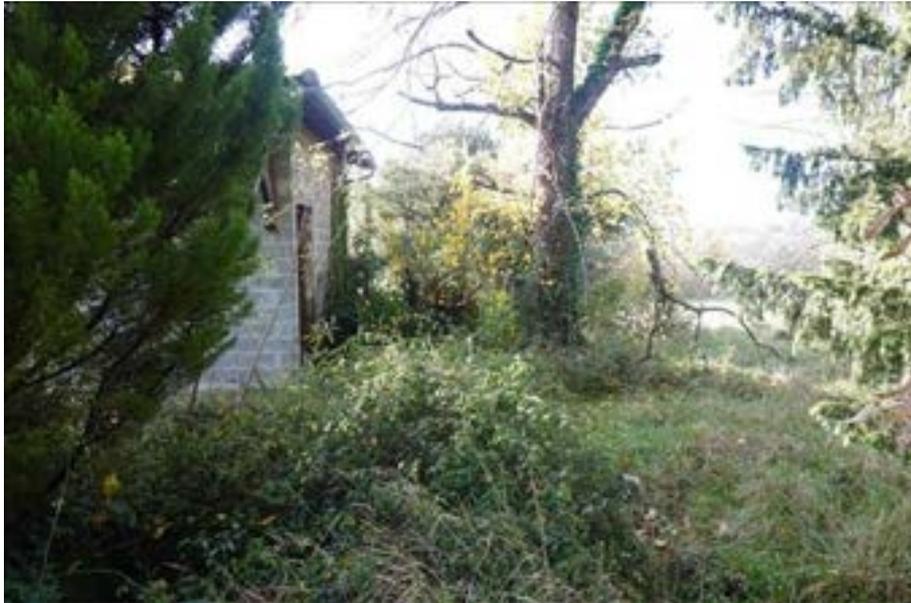
Dans le prolongement, l'accès à la terrasse couverte et aux sanitaires extérieurs est empêché par de la végétation et un grillage.

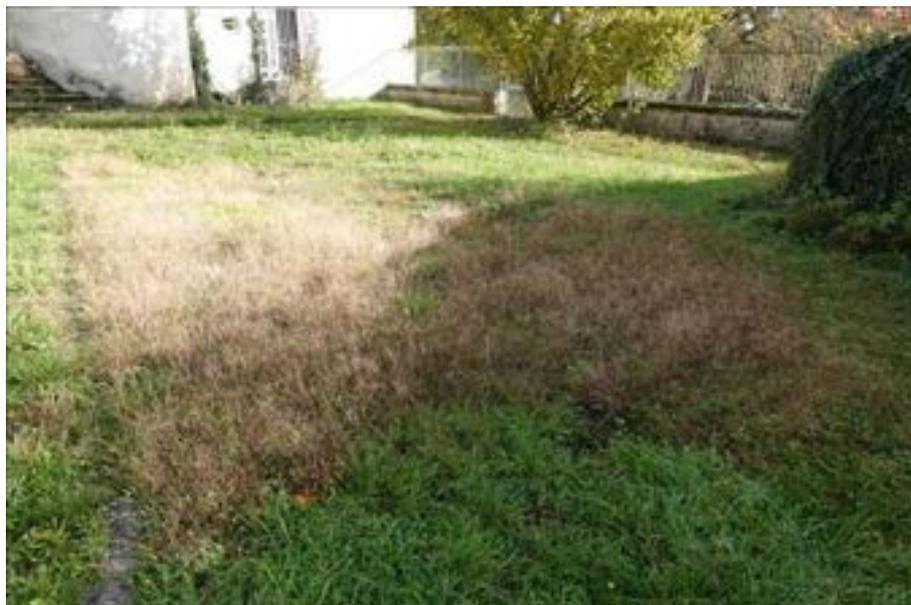
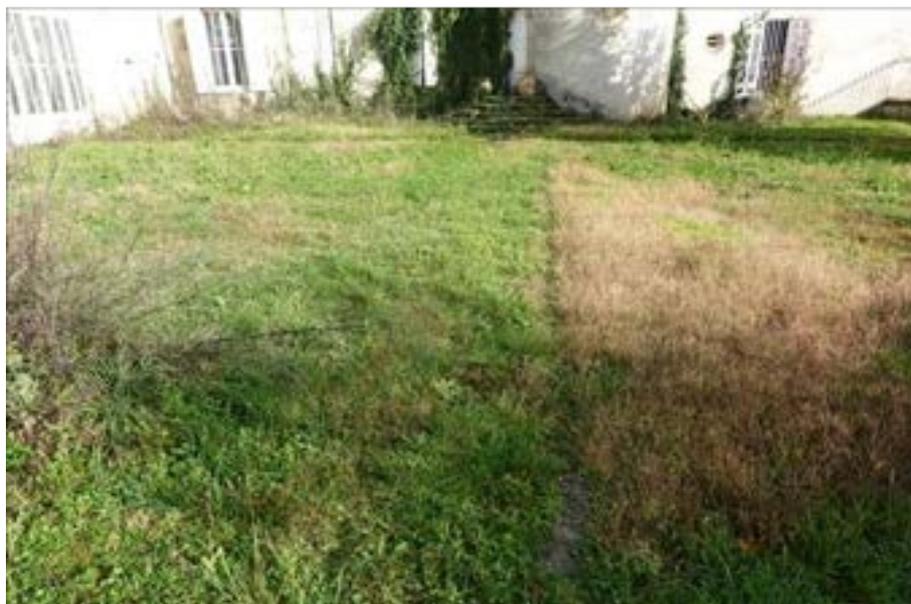
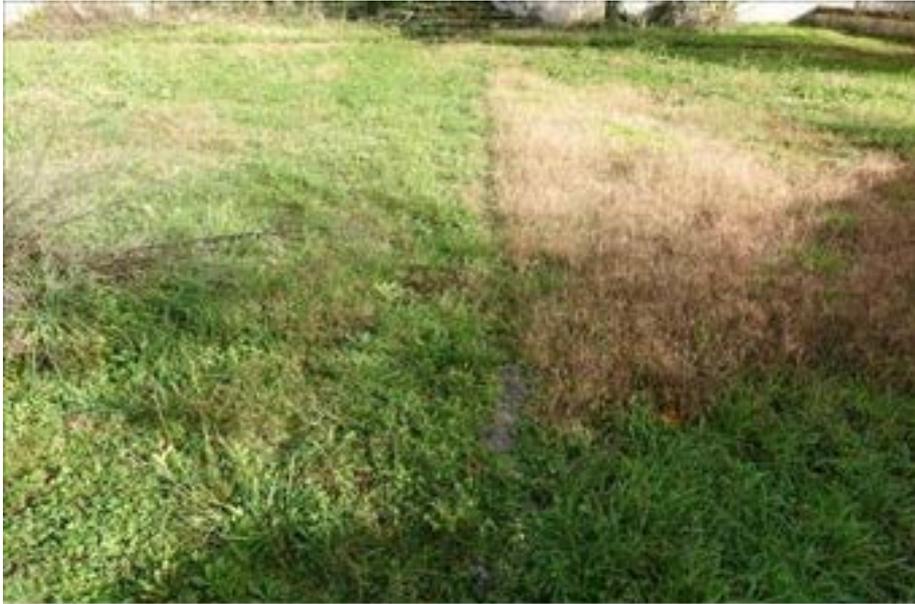
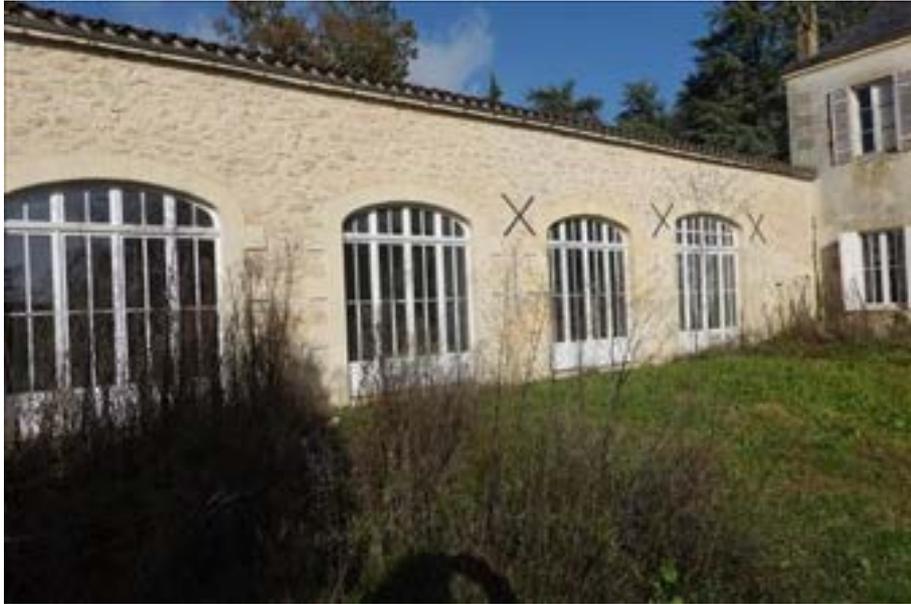
cour intérieure façade arrière du château :

La végétation envahit en partie la façade arrière, dont l'enduit est faïencé. Nous retrouverons la dépendance avec moellons apparents et ouvertures récentes.
