**S.C.P. X. AURIN– R. CORDIER-CADRO**

**PROCES-VERBAL  
DESCRIPTIF**

**I – Biens immobiliers comprenant maison et dépendances à rénover et terrain attenant commune de SAINT-CIERS-DE-CANESSE (33710) parcelles A 138 , A 142, A 686 et A 688**

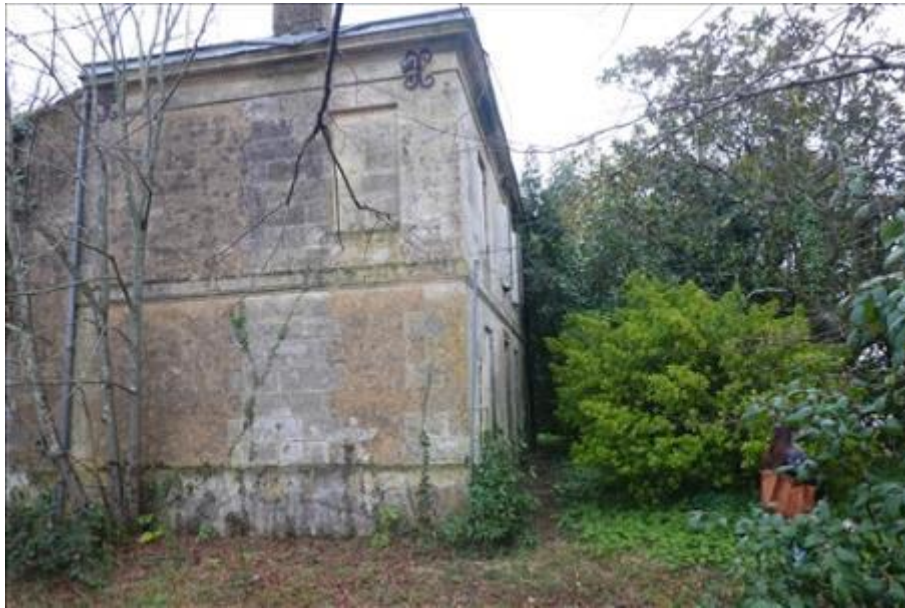
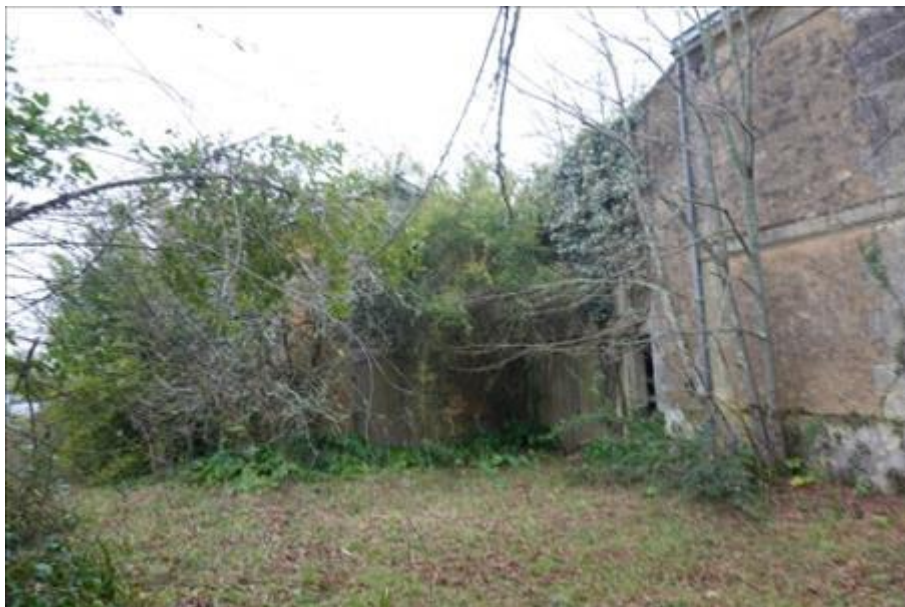
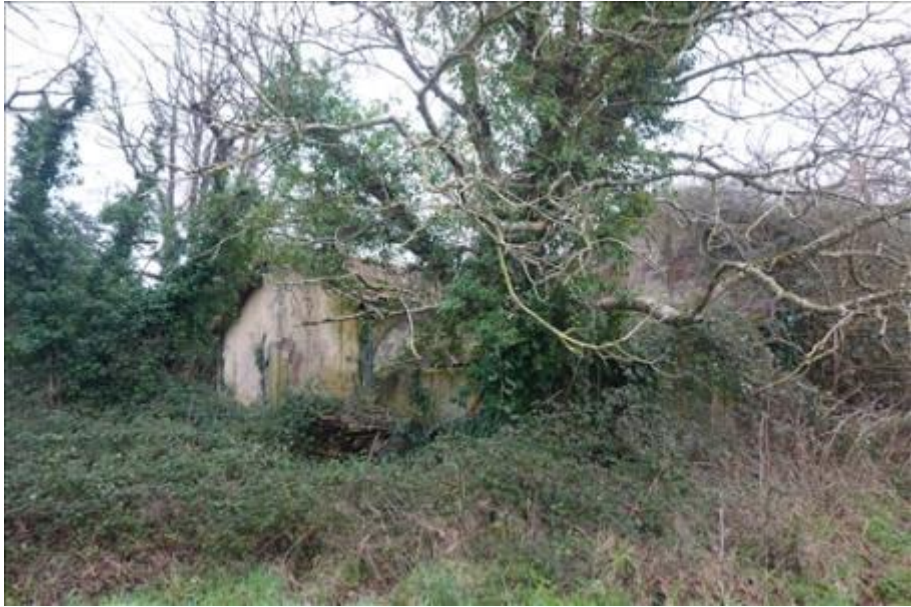
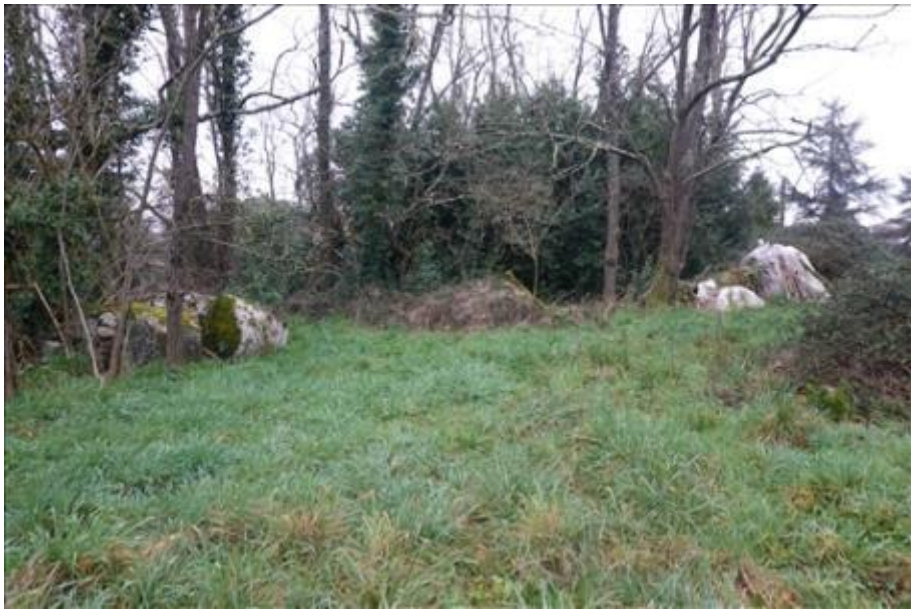
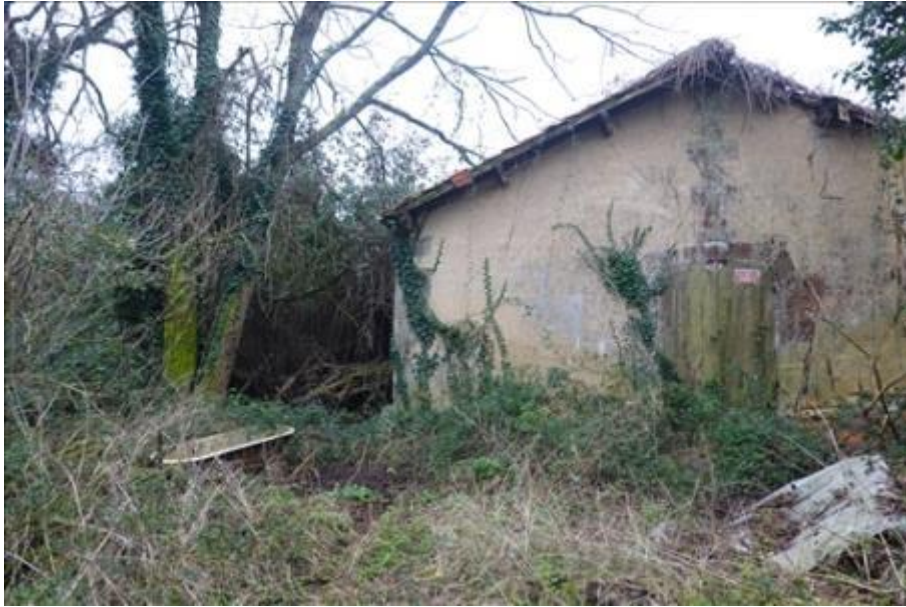
Il s'agit d'une maison en pierres avec étage. Elle est manifestement abandonnée. La végétation pousse de façon anarchique.

A l'arrière de la maison, nous retrouvons sur la parcelle des pavés, des meules, du bois et des ronciers.

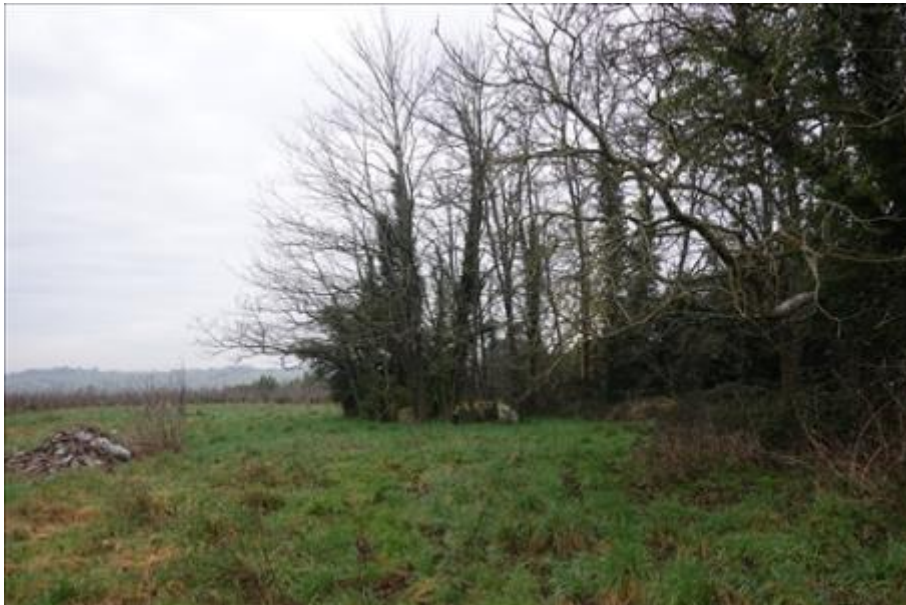
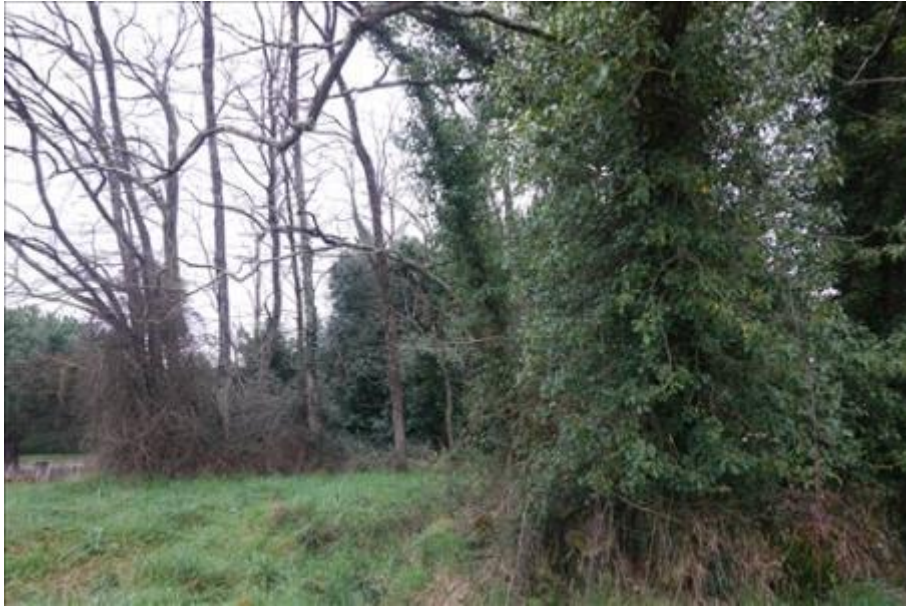
Derrière la maison, il y a bois et taillis.

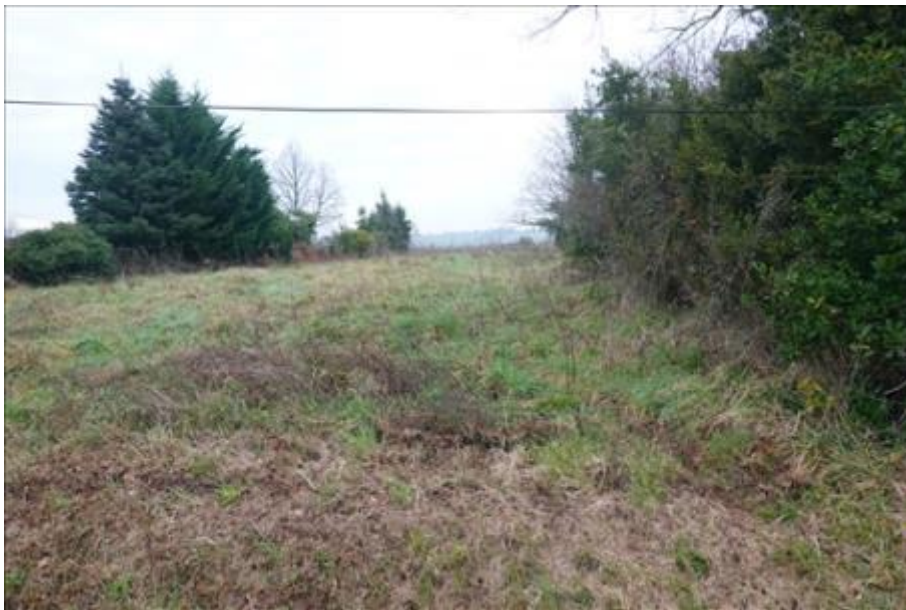
Sur le côté gauche de la maison, nous trouvons un espace enherbé.

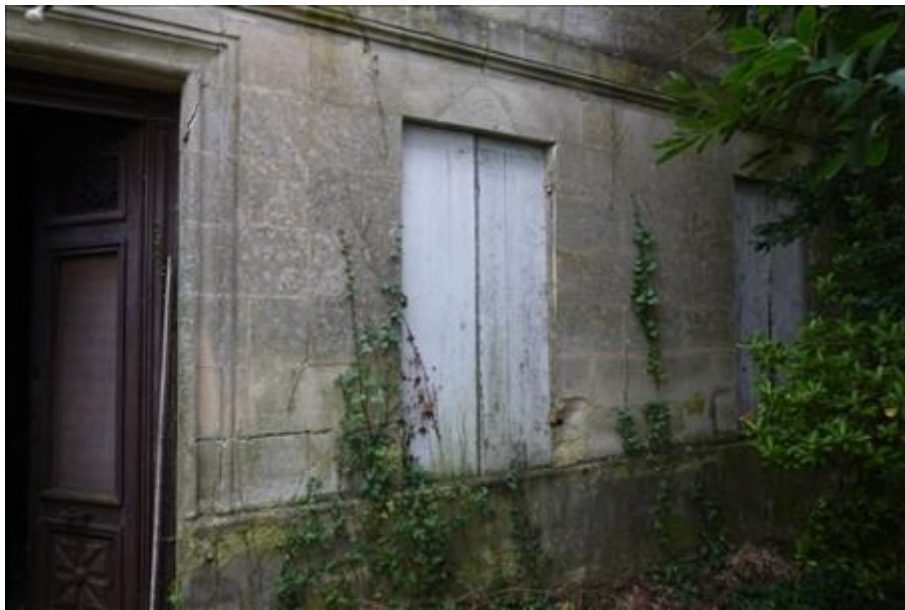
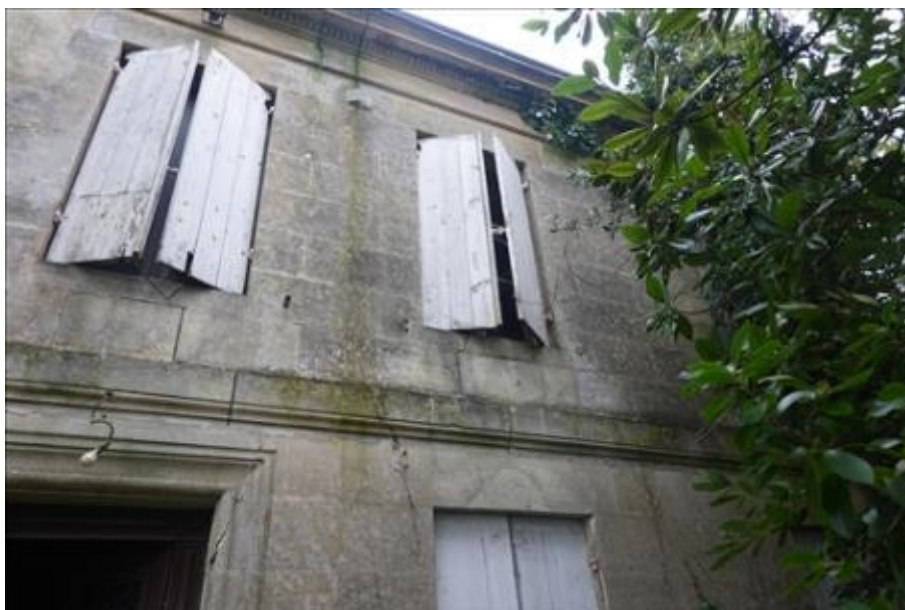
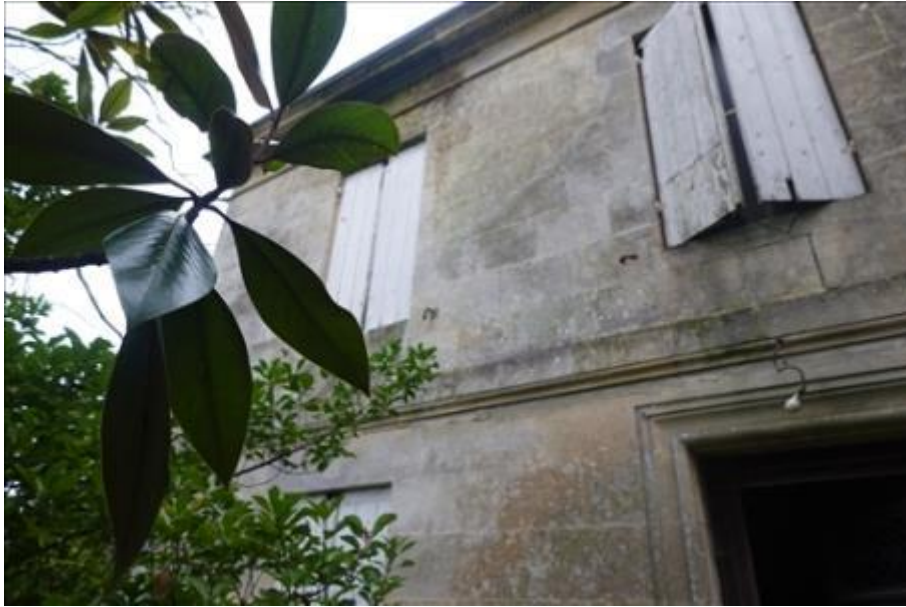
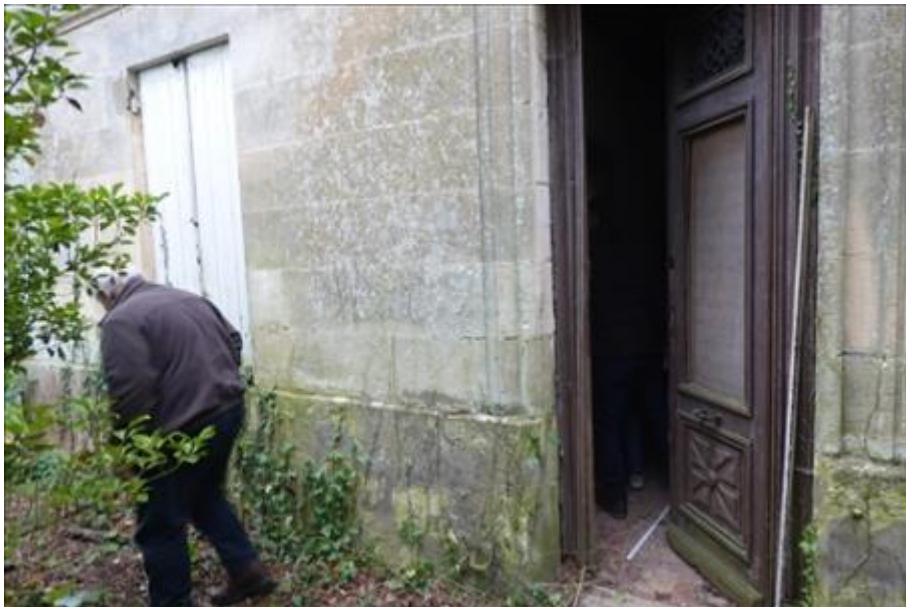
Nous retrouvons une façade en pierres.

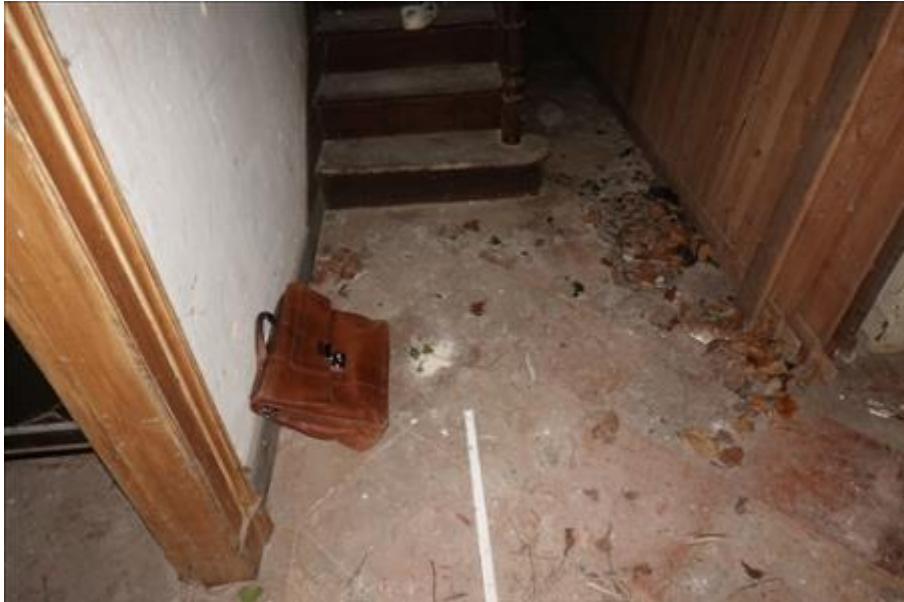
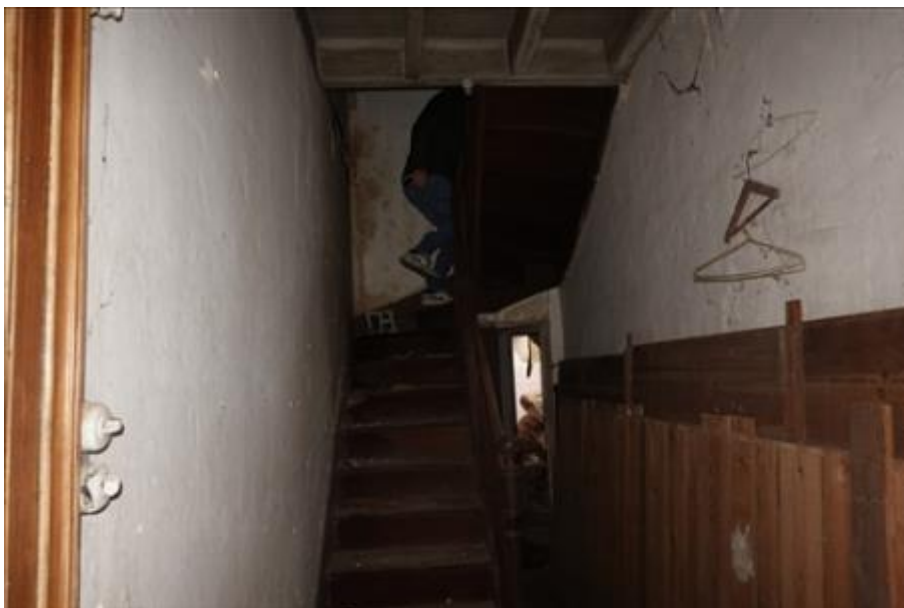
**Après la porte d'entrée, nous pénétrons dans une distribution.**

Le sol carrelé, les plinthes sont en bois et les murs sont en plâtre peint.

Le plafond est constitué de la sous-face du plancher.

Nous trouvons un escalier.

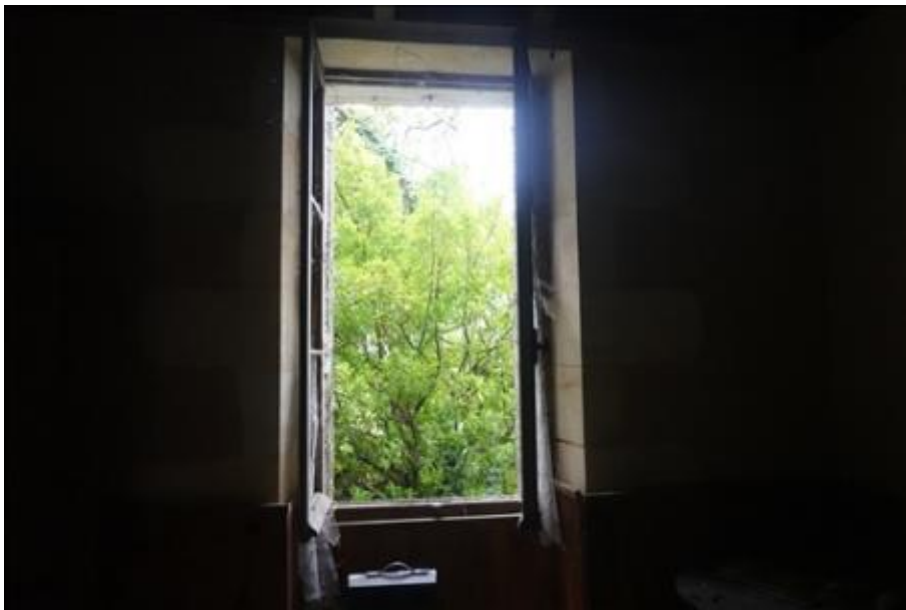
Cette pièce est équipée d'une fenêtre donnant sur la façade avant.

Il a été laissé des meubles démontés.

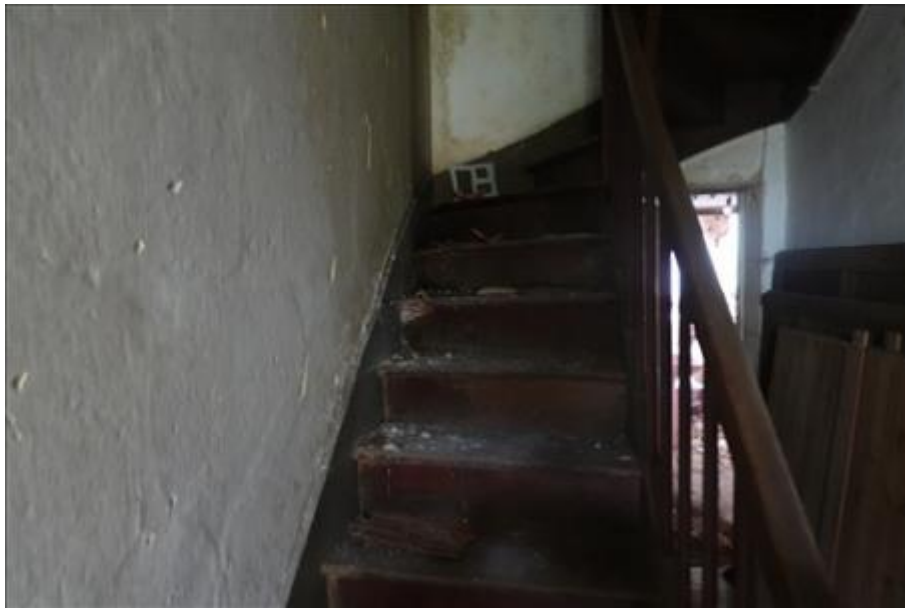
Nous montons à l'étage par un escalier en bois verni poussiéreux.

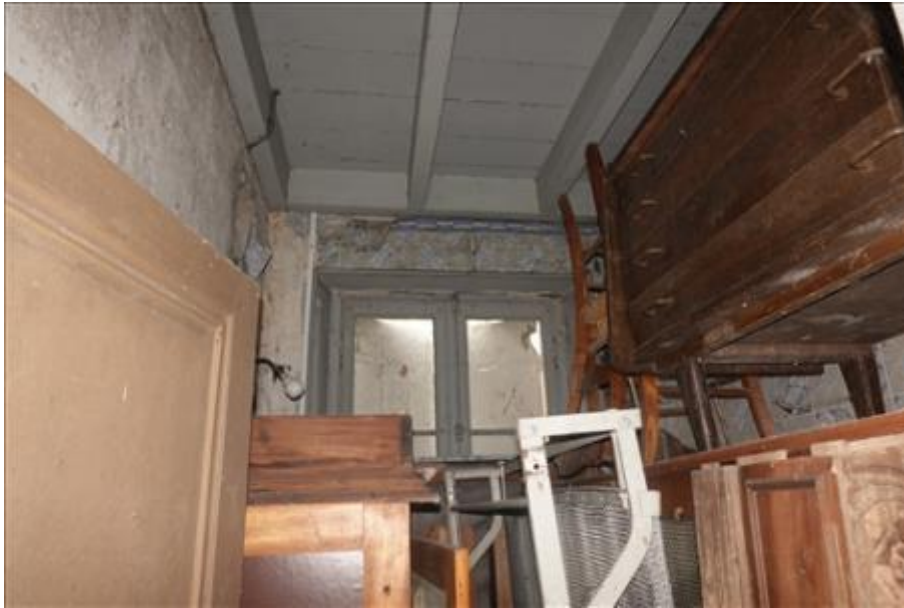
**En nous dirigeant, toujours en partie centrale, vers la façade avant, nous trouvons une pièce encombrée par des meubles.**

Je ne peux y pénétrer.

Une fenêtre de facture ancienne donne sur l'extérieur.

Les murs sont bruts. Il y a des restes de ce qui semble être une tapisserie ancienne.

Nous trouvons le plafond constitué d'une sous-face de plancher.

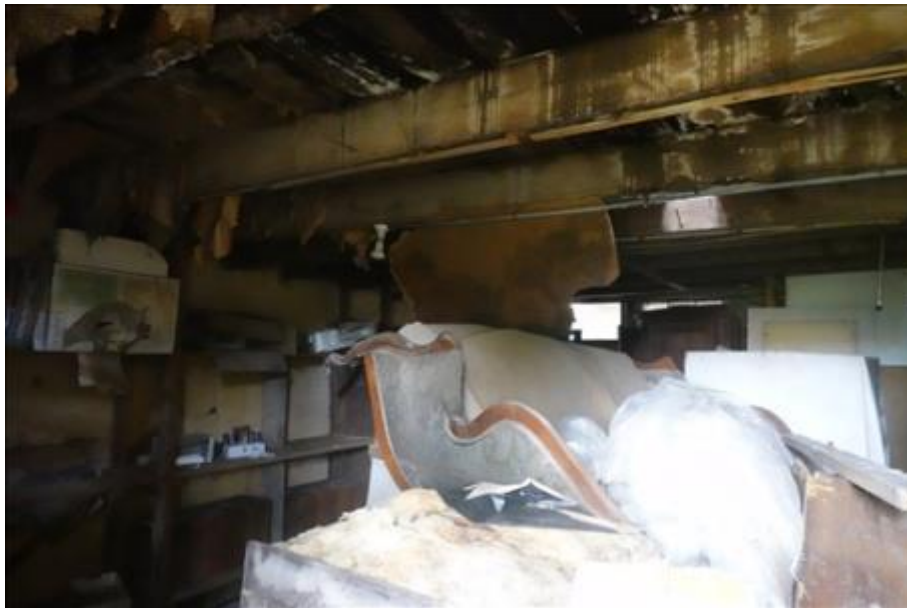
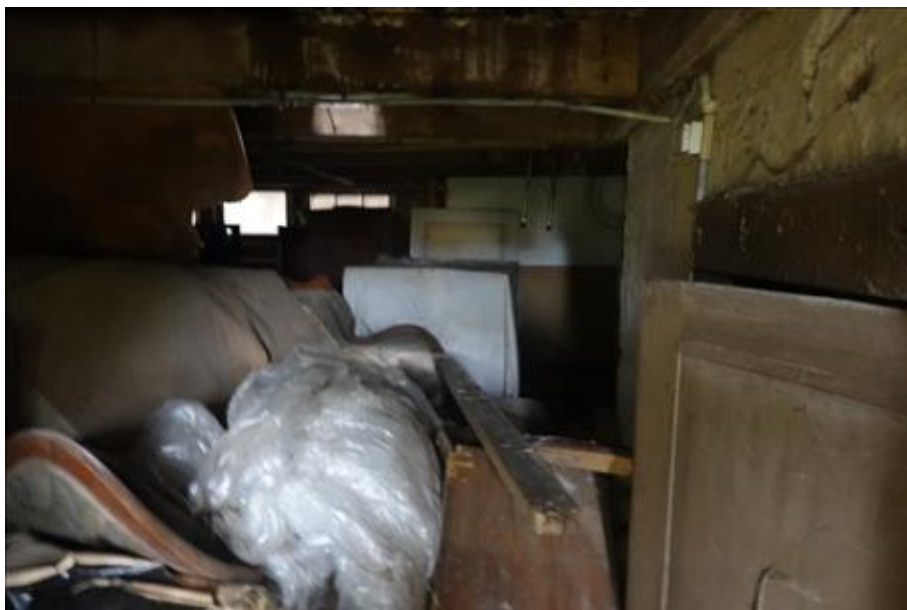
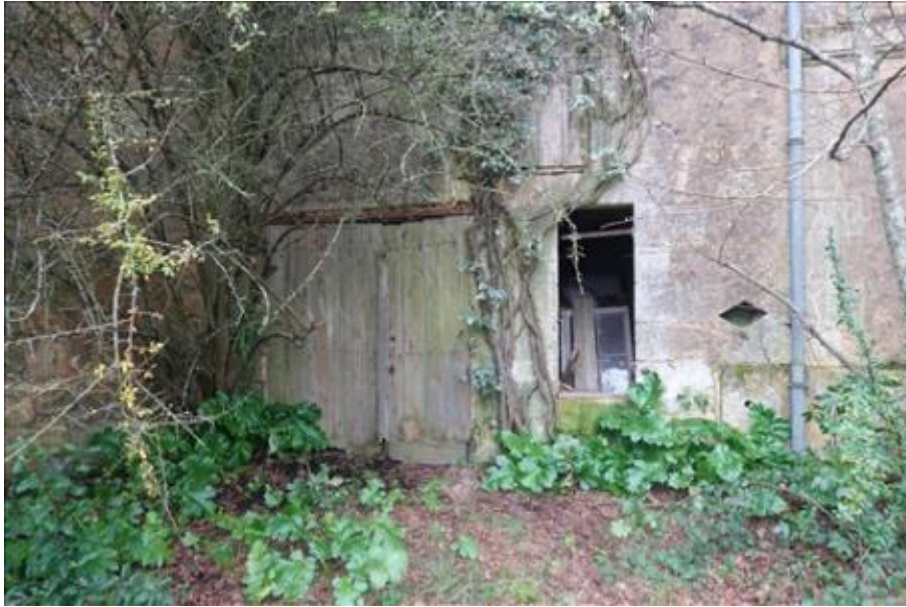
Derrière la souillarde, nous trouvons une pièce à usage de garage.

Elle est encombrée de nombreux meubles, je ne peux distinguer le détail.

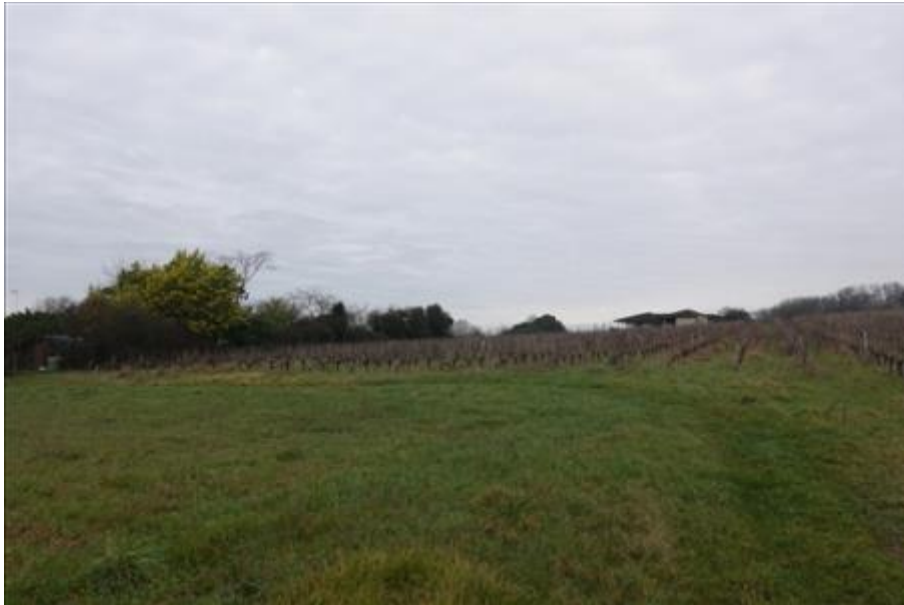
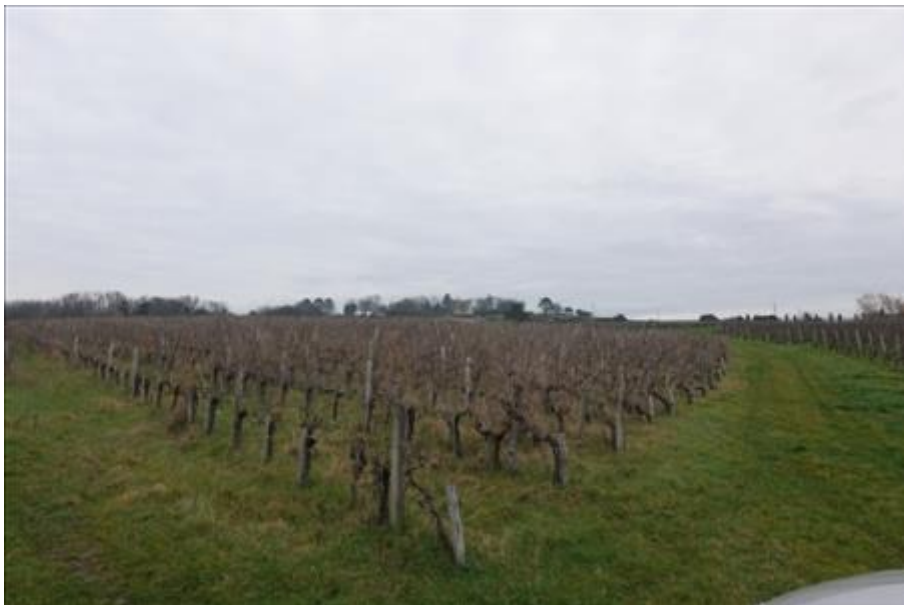
**Lieudit Le Sablon, nous retrouvons les parcelles cadastrées B134, B245, B246, B1097, B 1129, B1130.**

Monsieur Jean-Michel ROBIN me déclare que cette vigne a été plantée en 1995. Nous voyons qu'elle n'est pas taillée ni entretenue

Il me déclare que le cépage est le Merlot.

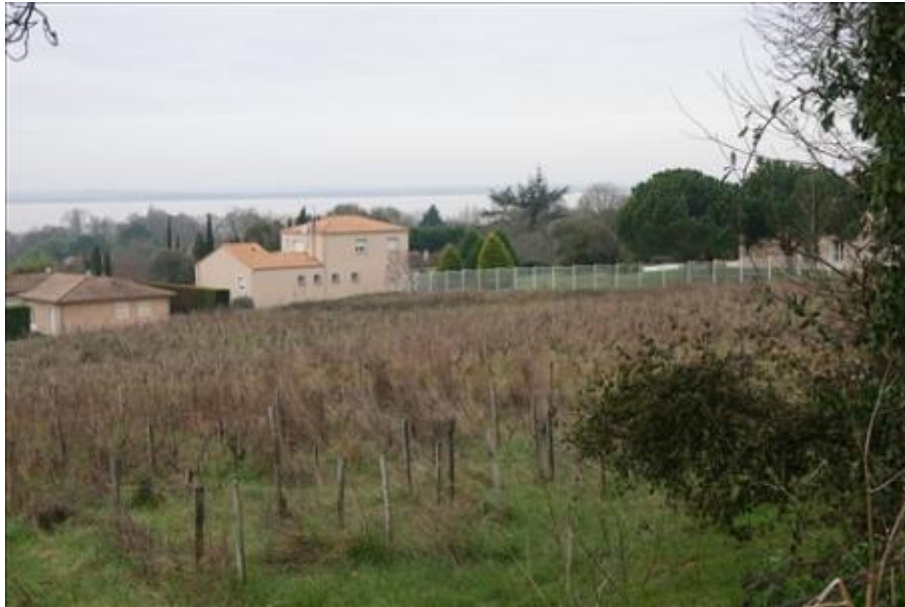
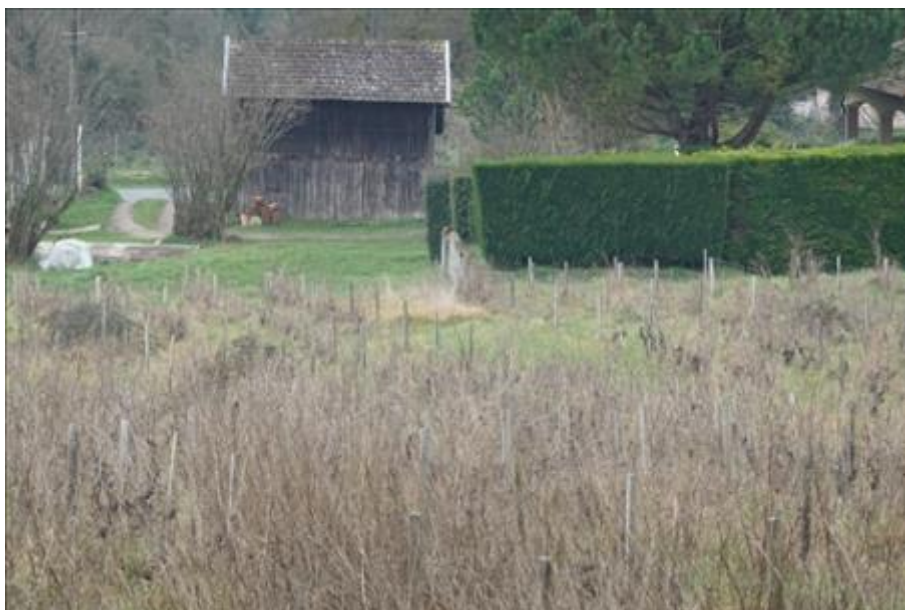
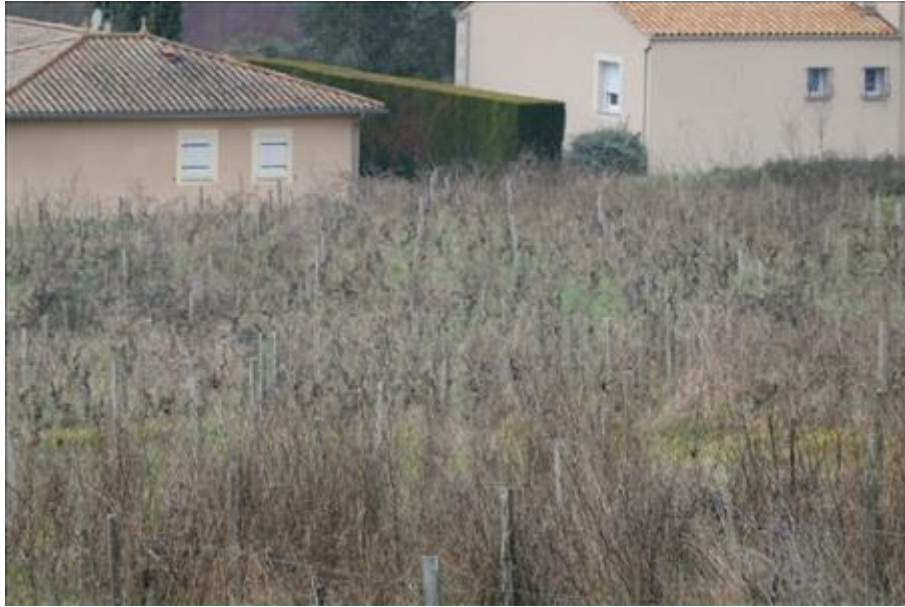
**Nous nous positionnons maintenant au niveau des parcelles de vignes route de La Métairie, section B 108, B 109, B 110, B 1106, B 1107, B 1109, B 1111, B 1112.**

Les vignes sont en mauvais état, elles ne sont plus aux normes d'exploitation, elles sont en friche et n'ont pas été entretenues.

Le cépage est à 80 % Merlot et 20 % Malbec.

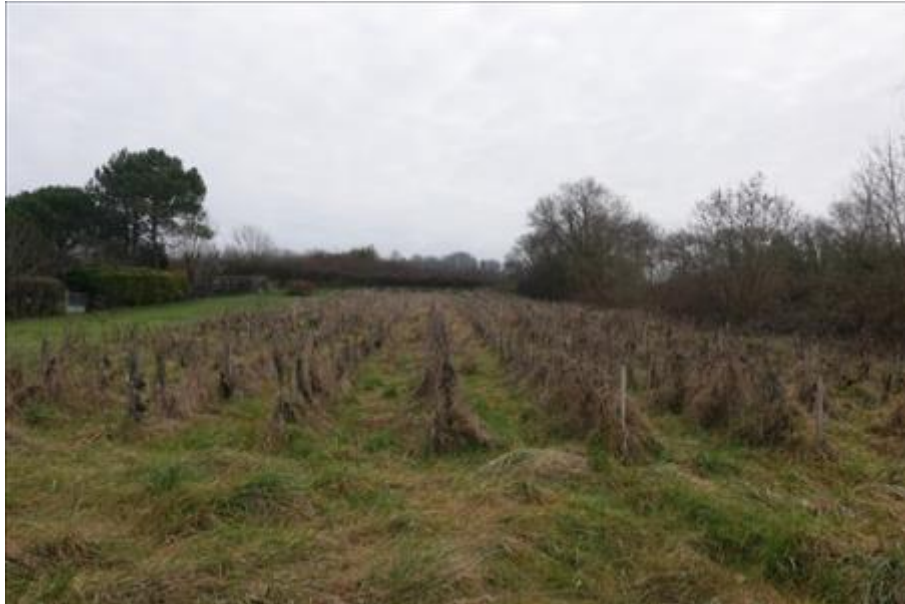
**Nous sommes maintenant au niveau de la parcelle de vignes 19 rue de La Mandraude, section B n°349 pour une contenance de 18 a 69 ca.**

Il s'agit de vignes à l'abandon.

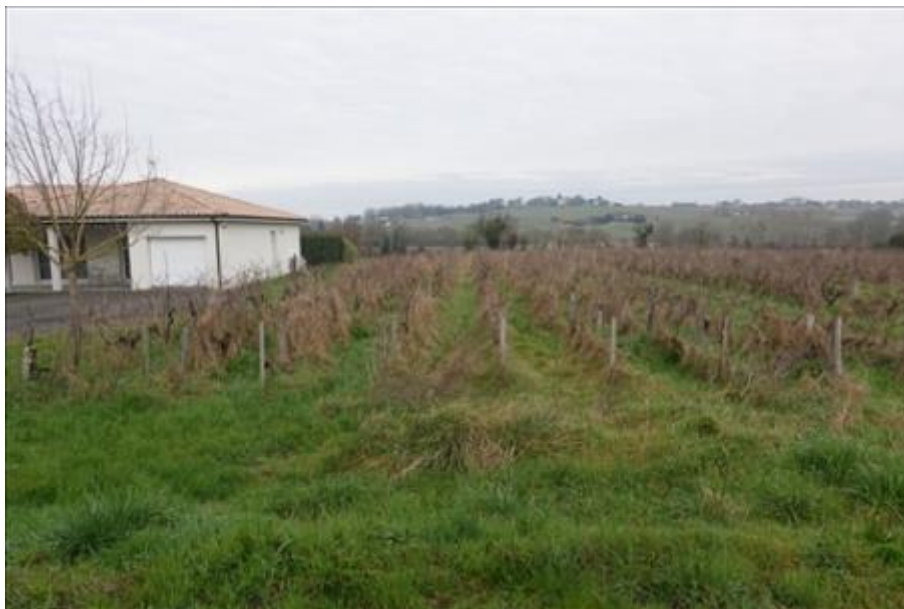
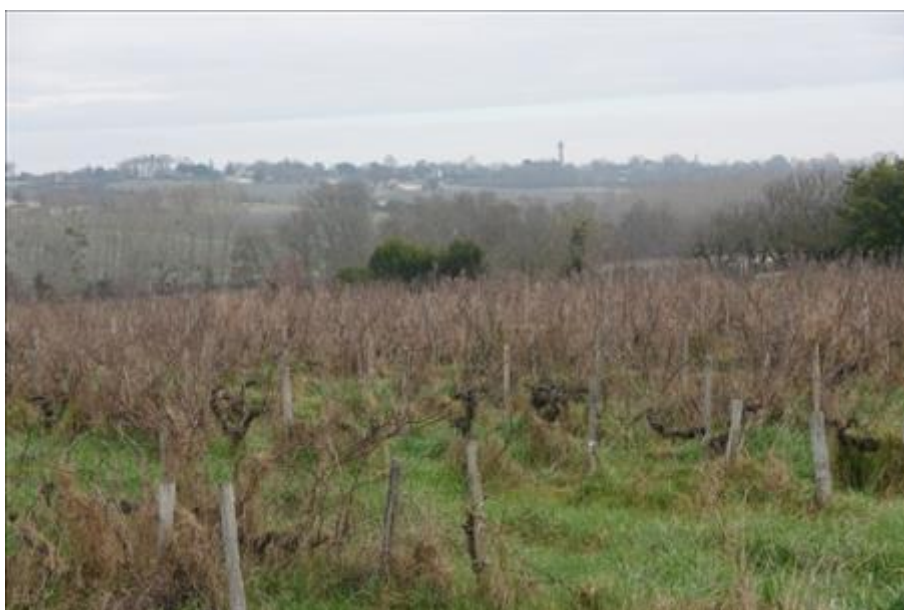
**Lieudit Mendoce, section A884, A885, A887, A888, pour 88 a et 30 ca.**

Il s'agit de vignes à l'abandon.

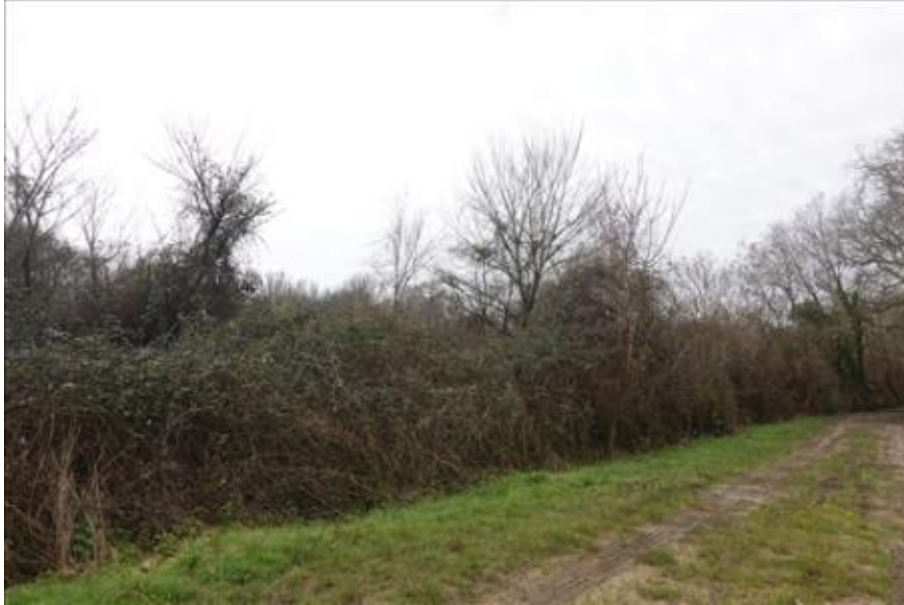
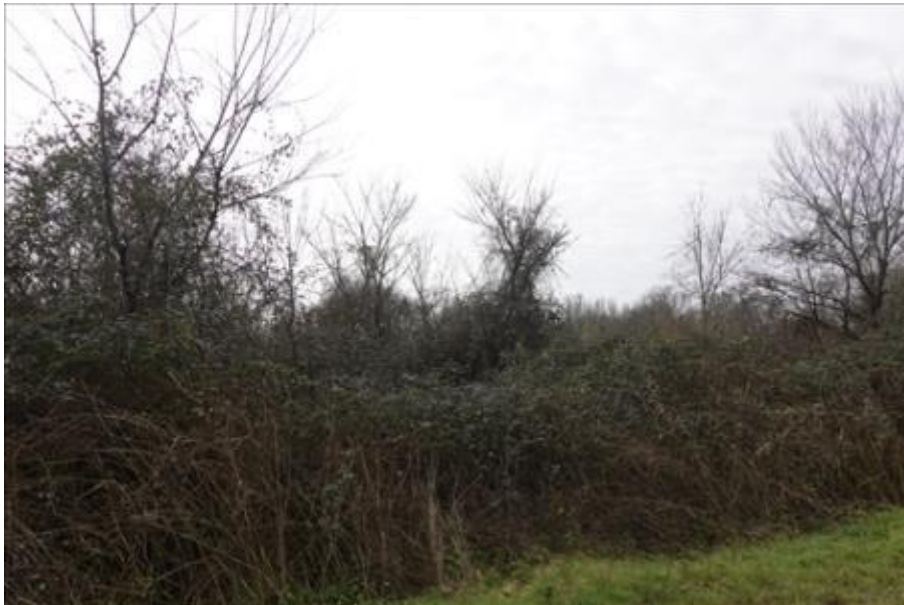
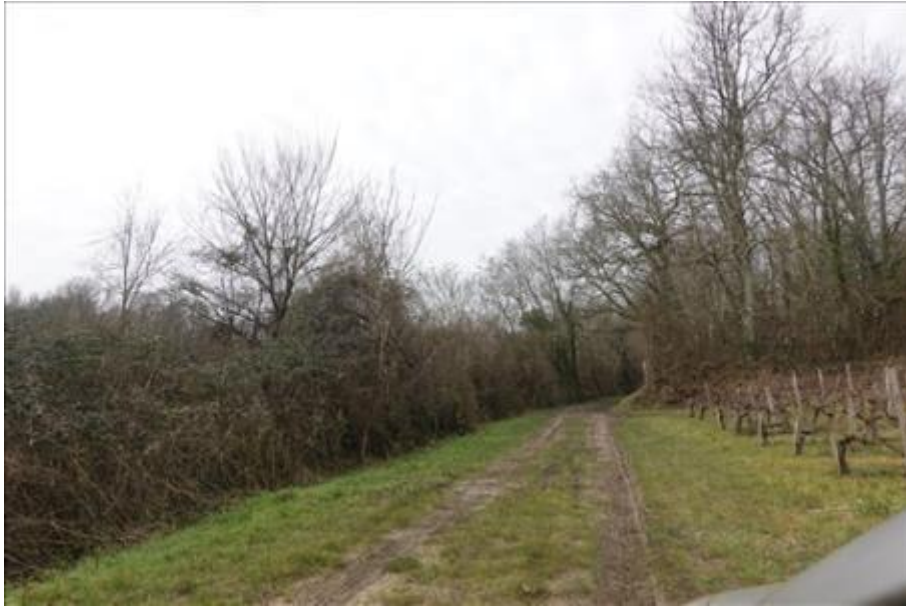
**IV - Nous sommes maintenant au niveau de la parcelle de bois et taillis commune de PLASSAC (33390), lieudit Roc, cadastrée B 623, B 832, B 841 pour 2 ha 86 a 32 ca.**

Il s'agit d'un taillis avec ronciers impénétrables.

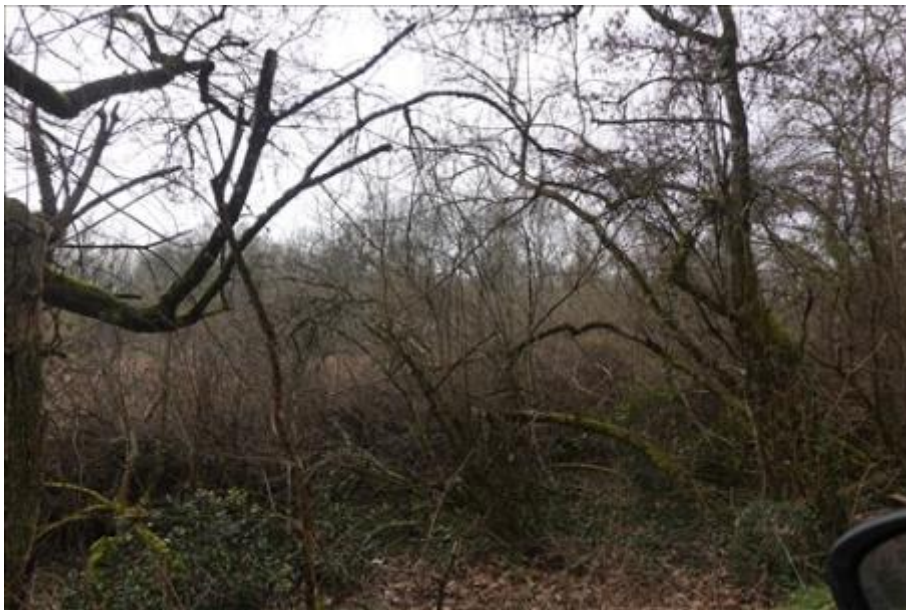
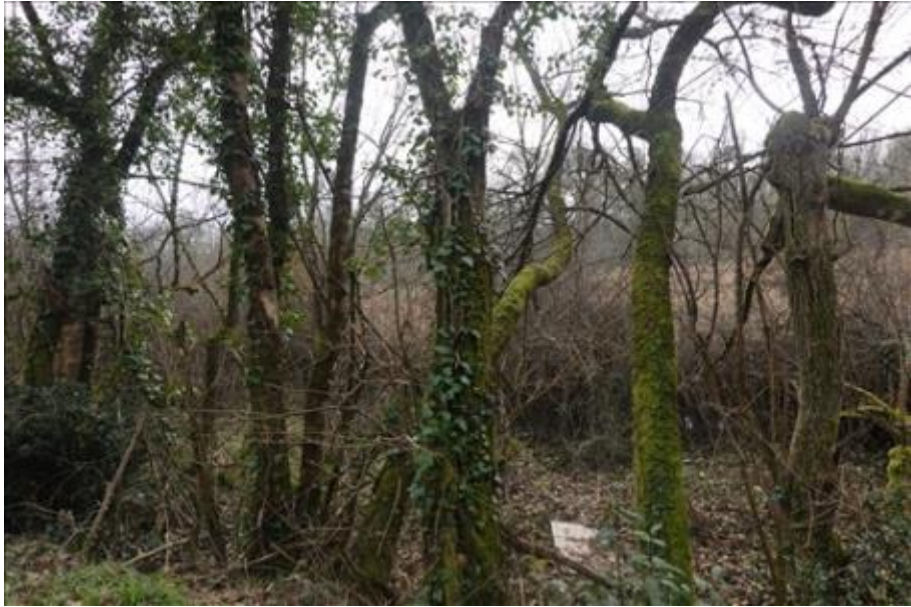
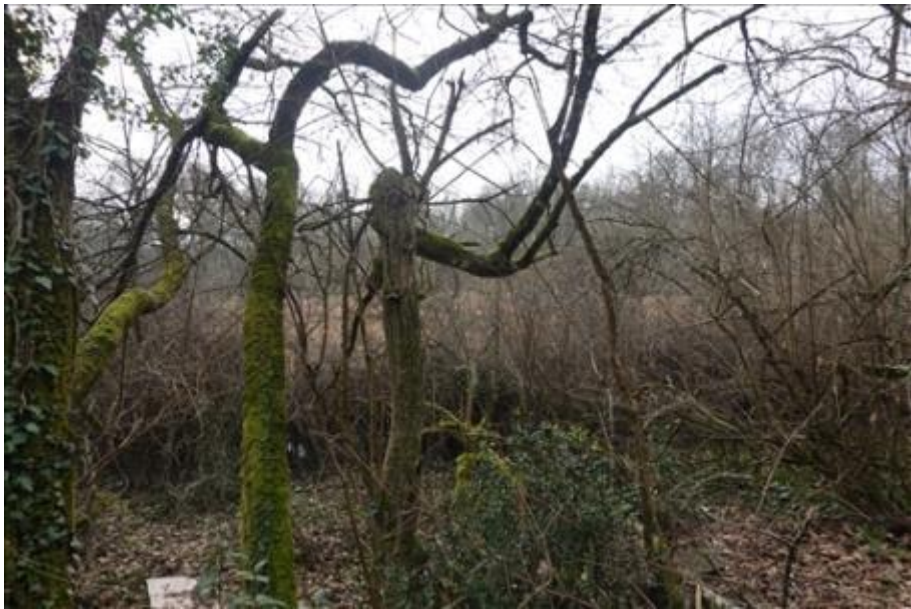
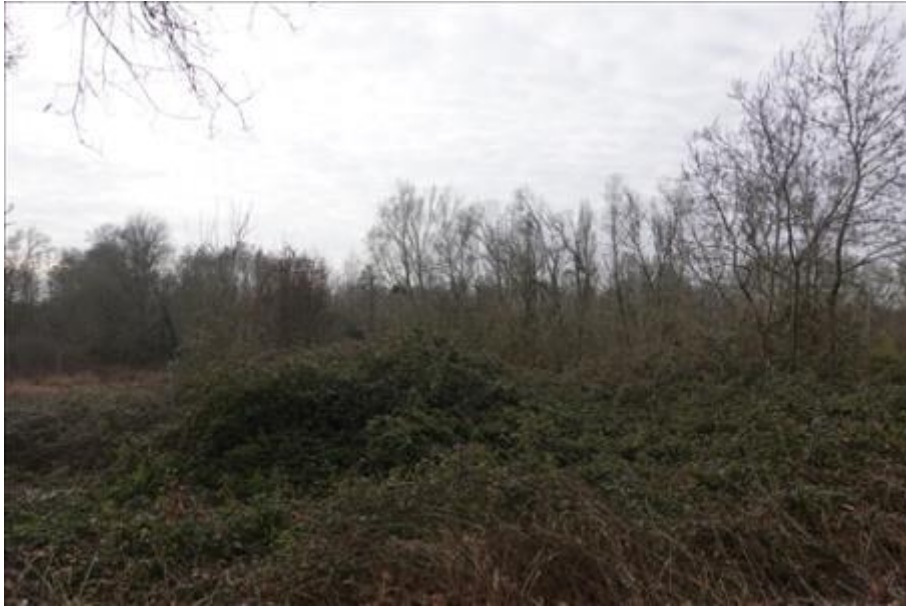
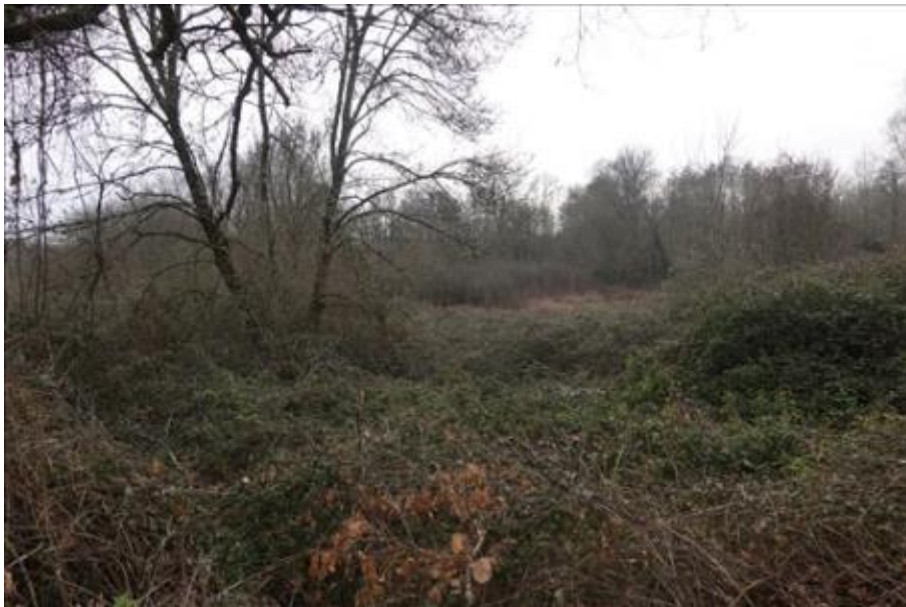
Monsieur Jean-Michel ROBIN me précise que c'était inondé.
