**PROCES-VERBAL DE DESCRIPTION**

## PROCES VERBAL DE DESCRIPTION D'IMMEUBLE

### LE NEUF JUILLET DEUX MILLE VINGT-CINQ

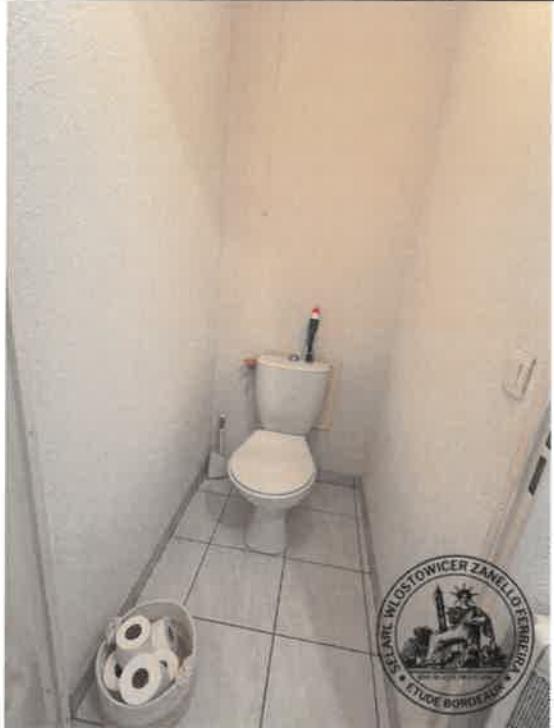
Photographie n° 12

Je constate que le WC, de type standard et de couleur blanche, est en bon état général : la cuvette ne laisse apparaître ni fissure ni tache, et le réservoir, propre, demeure solidement fixé.

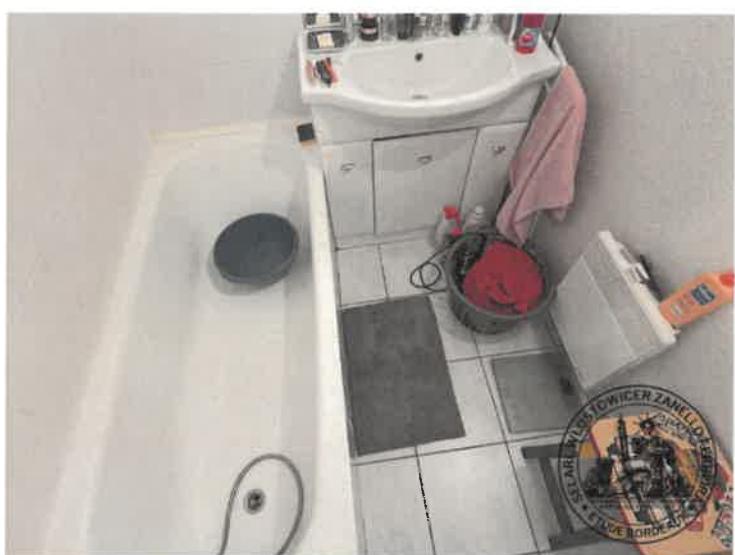
Photographie n° 14

Je constate que le sol est recouvert d'un carrelage rectangulaire de teinte claire, jointoyé de manière régulière, sans fissure, éclat ni tache apparente, y compris sous le lavabo et autour de la baignoire.

J'observe que les murs sont garnis de faïence blanche jusqu'à mi-hauteur autour de la baignoire ; les carreaux présentent un alignement constant et aucune fissure n'est visible. Dans la partie supérieure, des motifs décoratifs discrets sont présents. Le mur adjacent au lavabo est peint en blanc avec une texture légèrement granulée, dépourvu d'éraflure ou de trace.

Je constate que la baignoire, de couleur blanche, est équipée d'une robinetterie métallique comprenant un mitigeur et un pommeau de douche flexible ; aucune fissure ni tache n'apparaît sur l'émail.
