PROCES-VERBAL DESCRIPTIF

PROCES VERBAL DE DESCRIPTION DES LIEUX

- D'une maison de maître en pierre de taille composée d'un rez-de-chaussée et d'un étage.
- D'un bâtiment annexe comprenant un logement (rez-de-chaussée, d'un étage, d'un chal et d'un hangar ouvert).

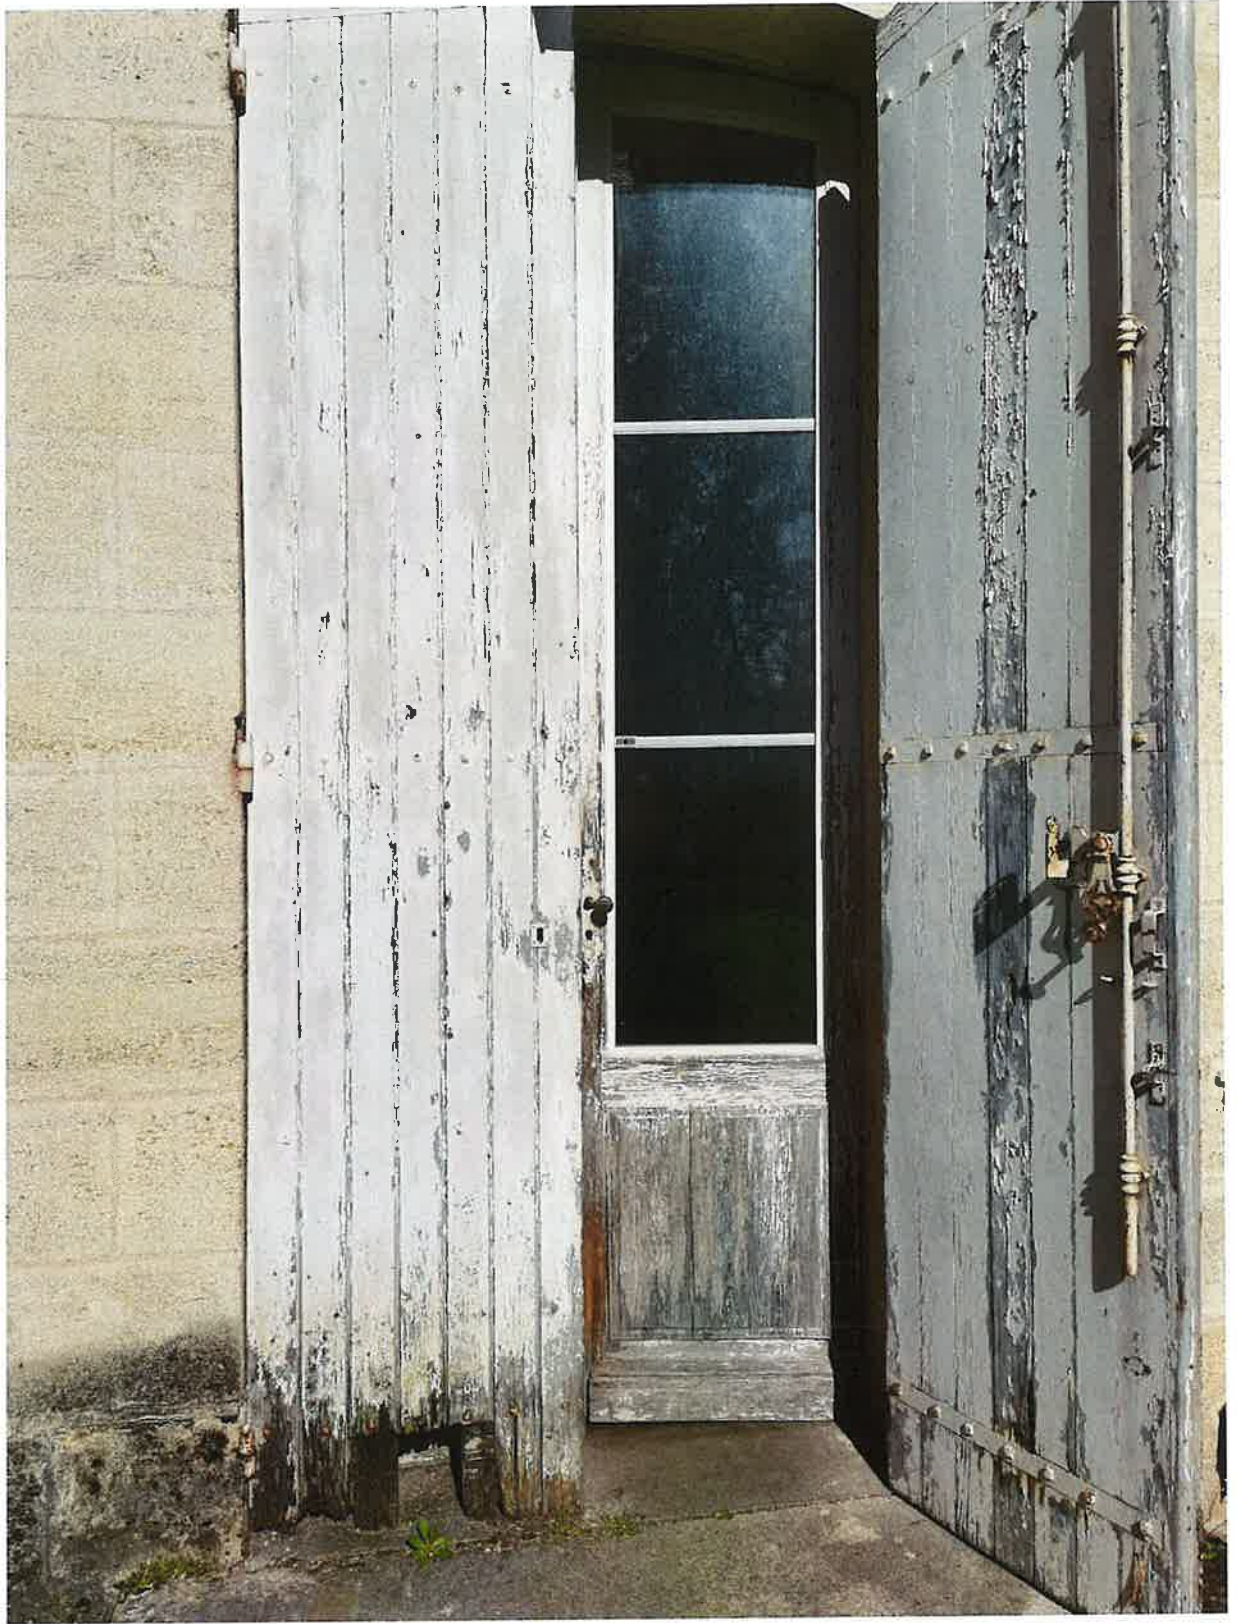
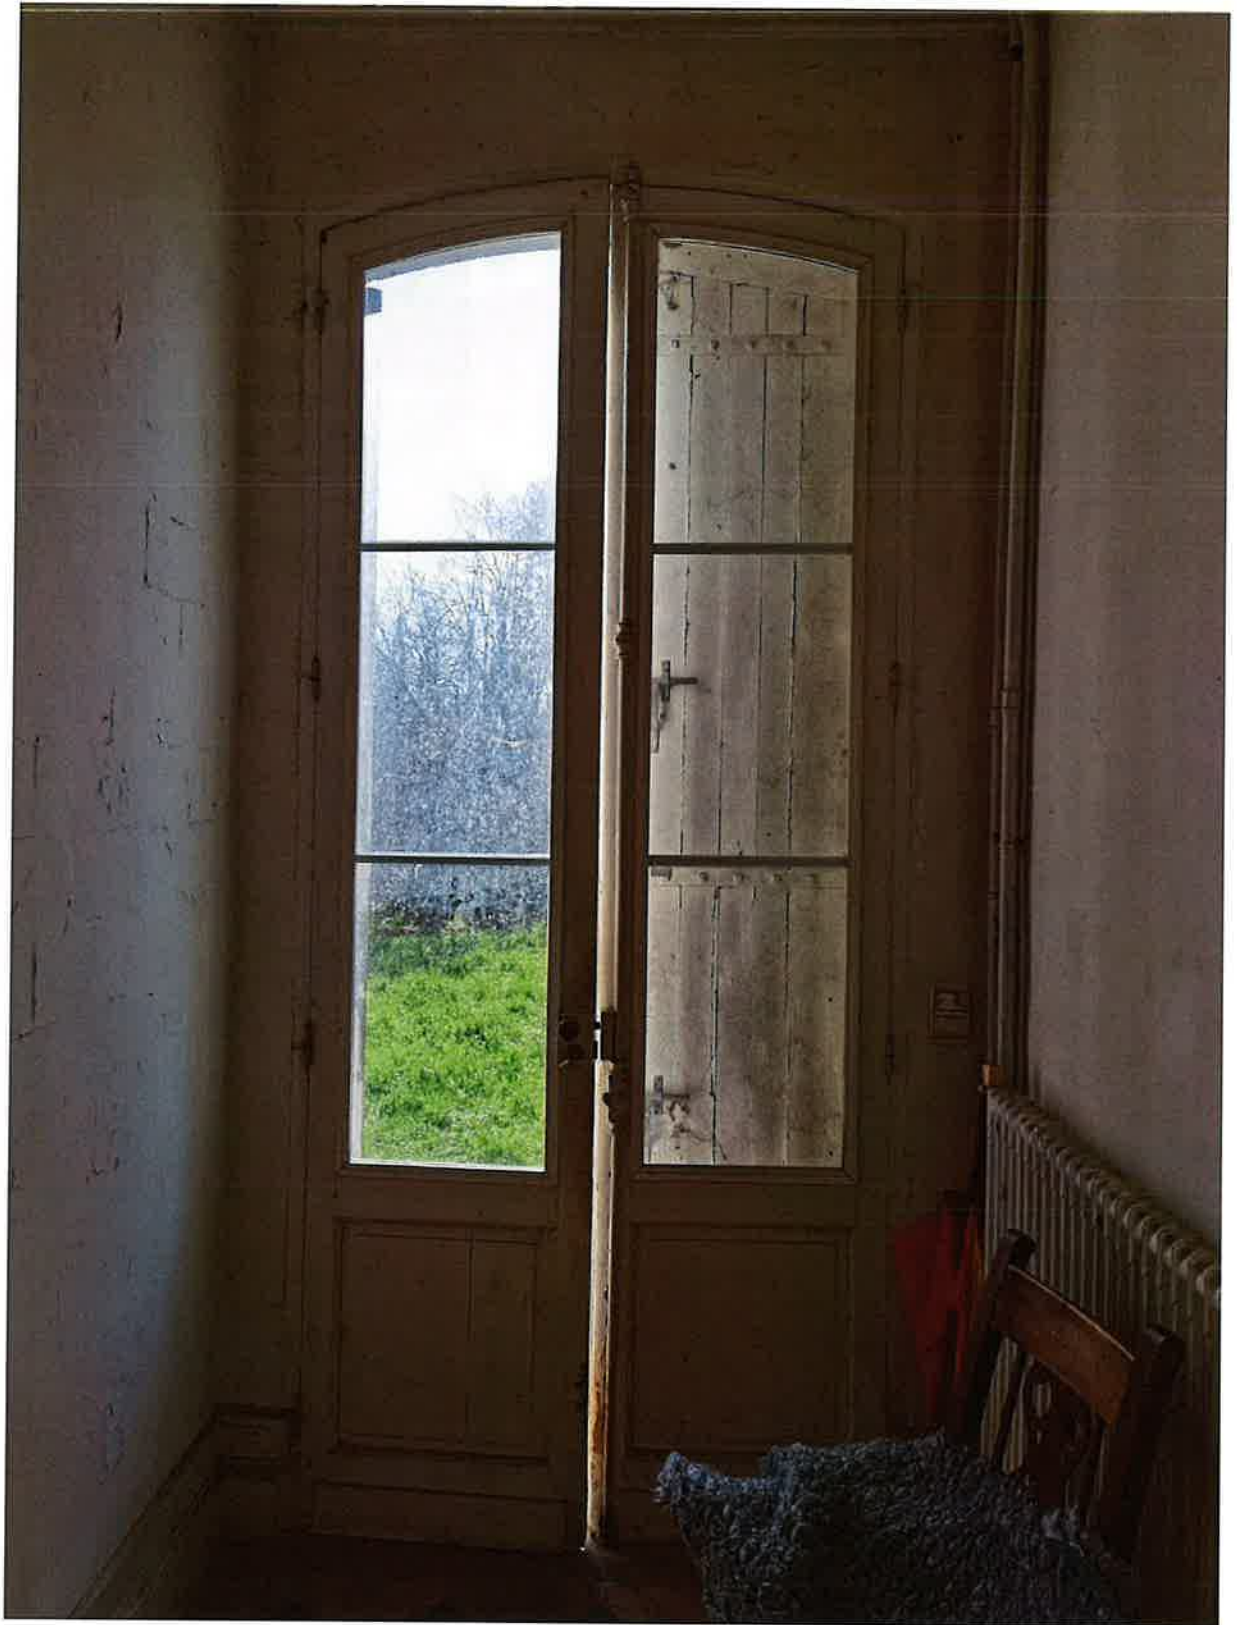
ENTRÉE

La porte d'entrée est d'aspect ancien. La peinture est écaillée.
Les volets en bois ont en très mauvais état.
Le dallage est en bon état.
Les murs comportent quelques fissures. La peinture est écaillée.
Présence d'un radiateur murale et d'une ampoule.
Le plafond avec moulure est en bon état. Présence d'une petite fissure.

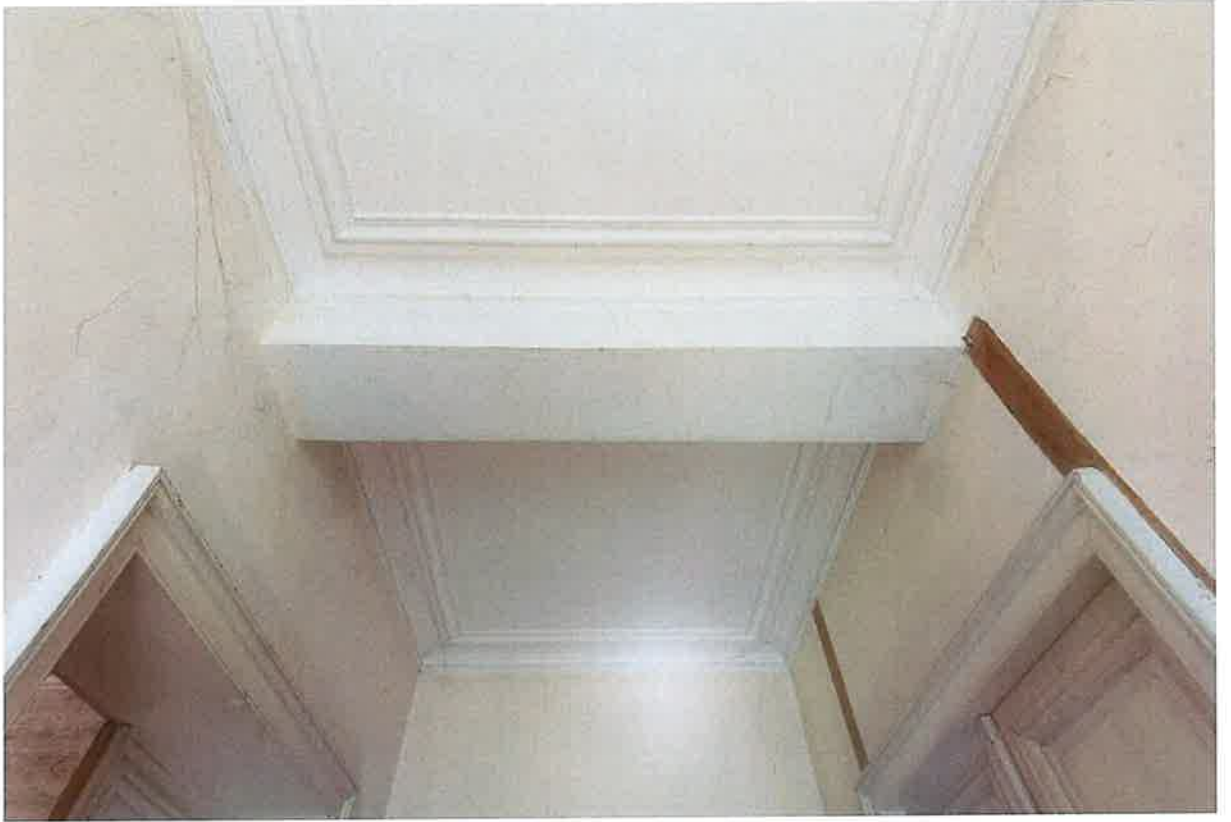
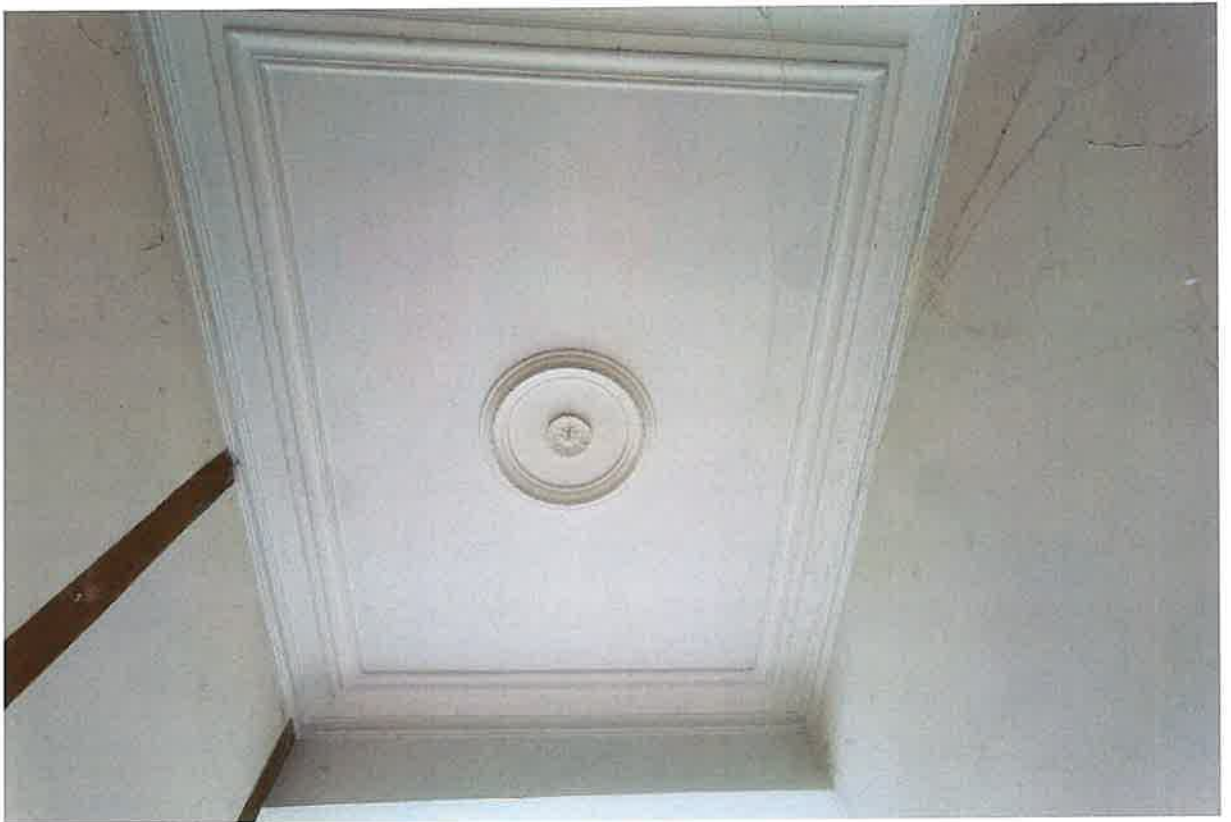
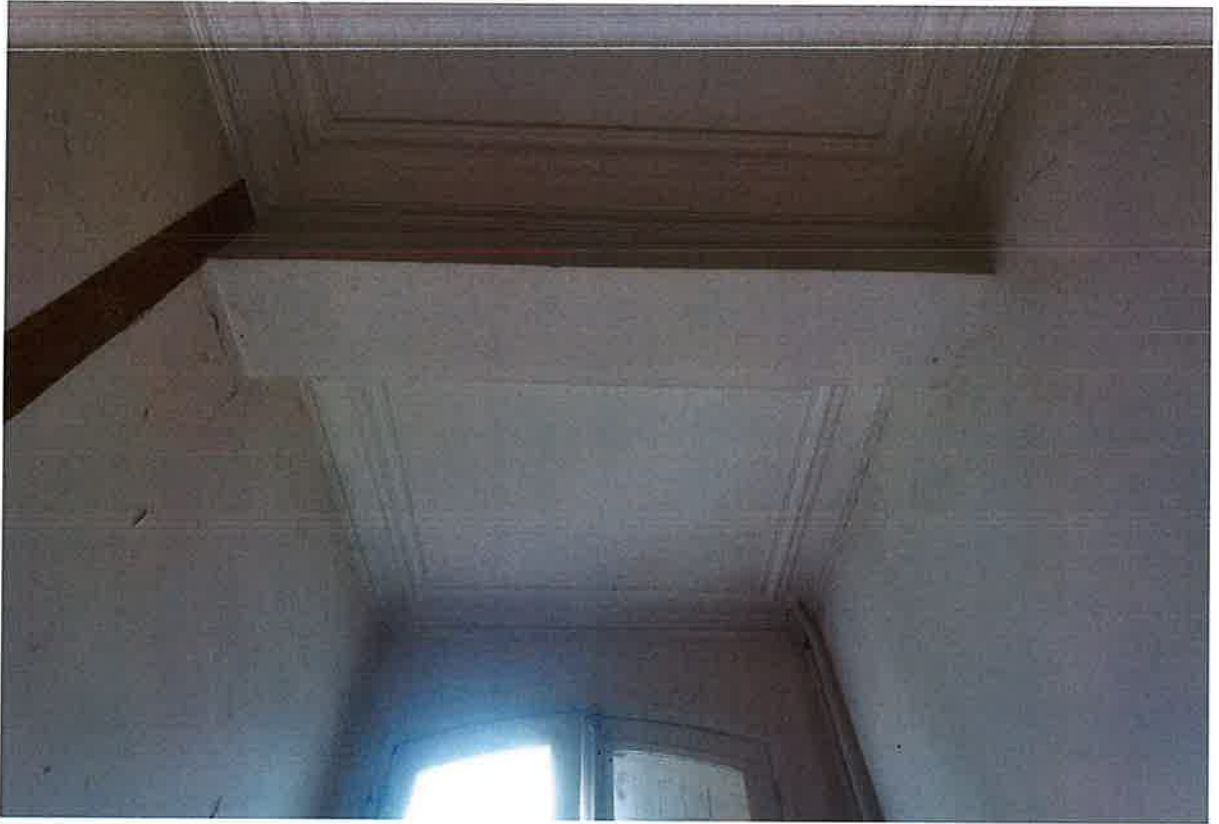
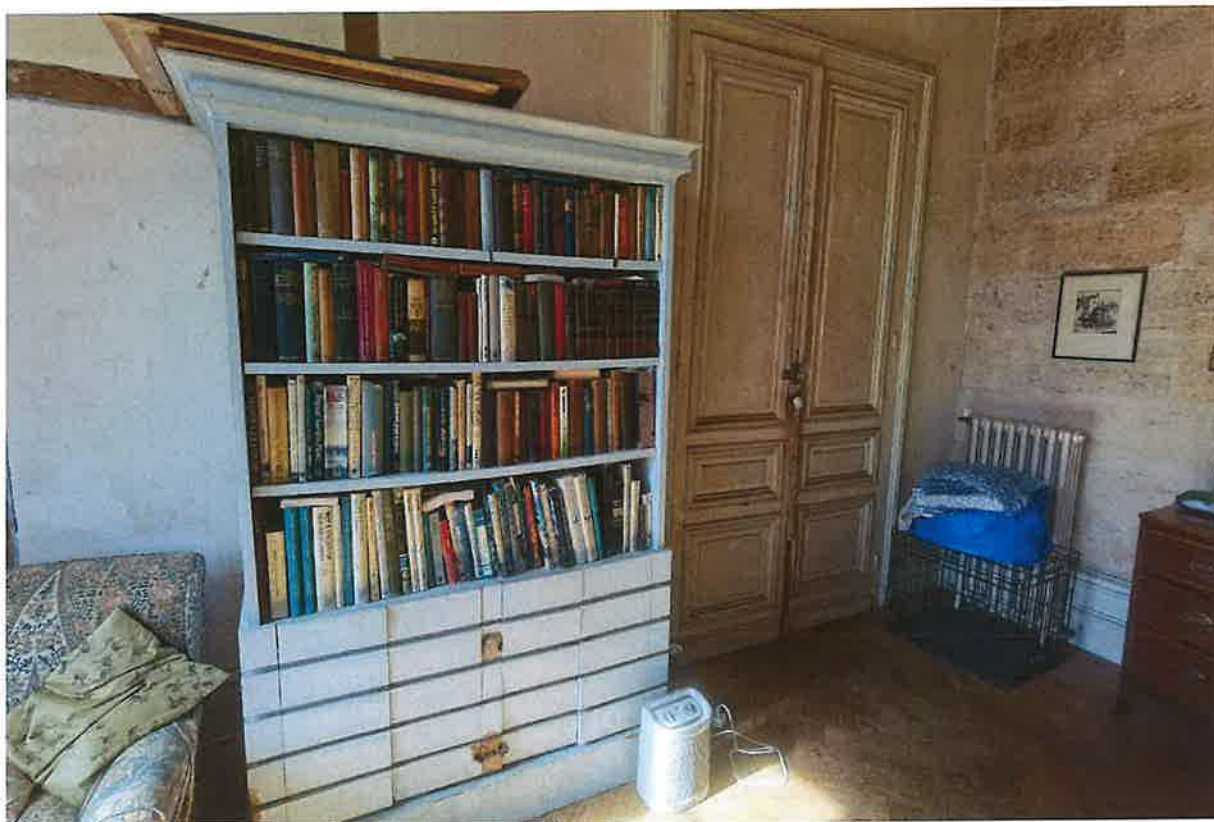
La porte d'accès est en bon état.

Le parquet est en bon état.

Les murs sont en bon état.

Les deux fenêtres sont en bon état.

Le plafond avec moulure est en bon état. Présence de petites fissures.

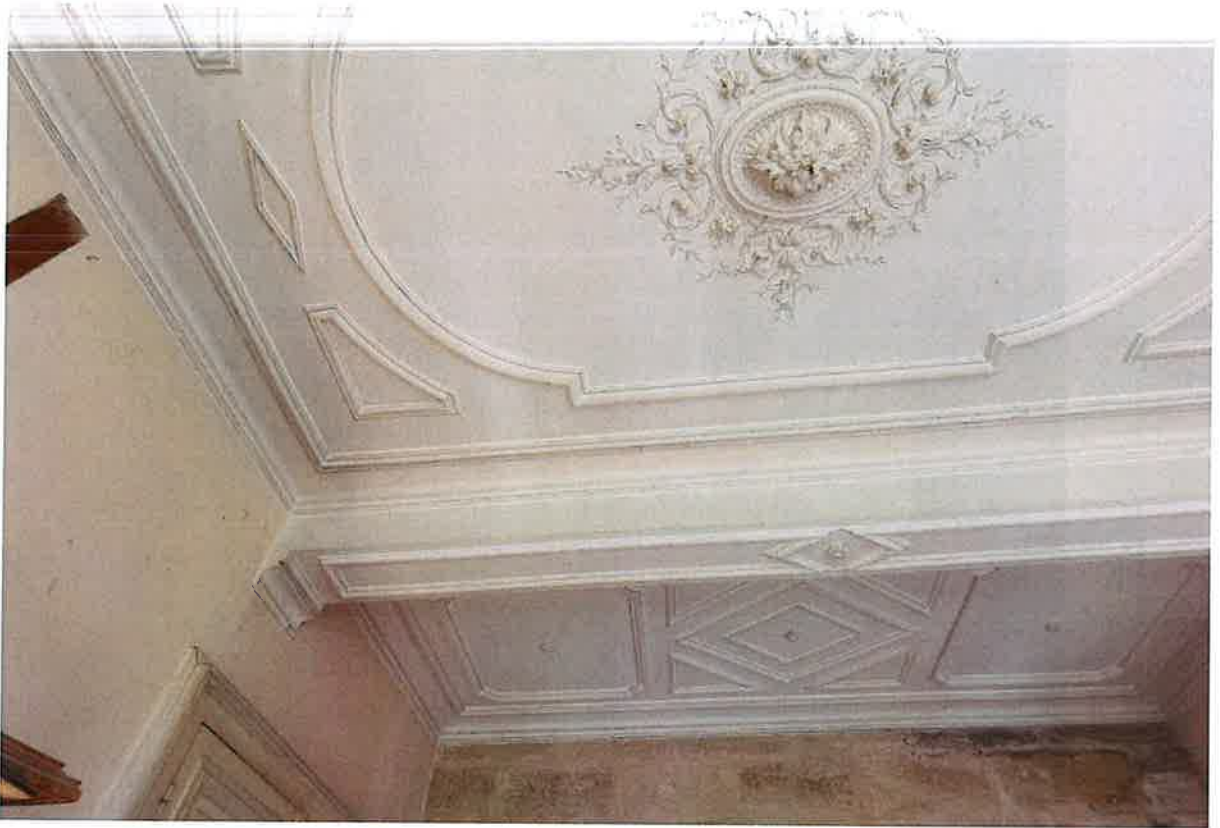
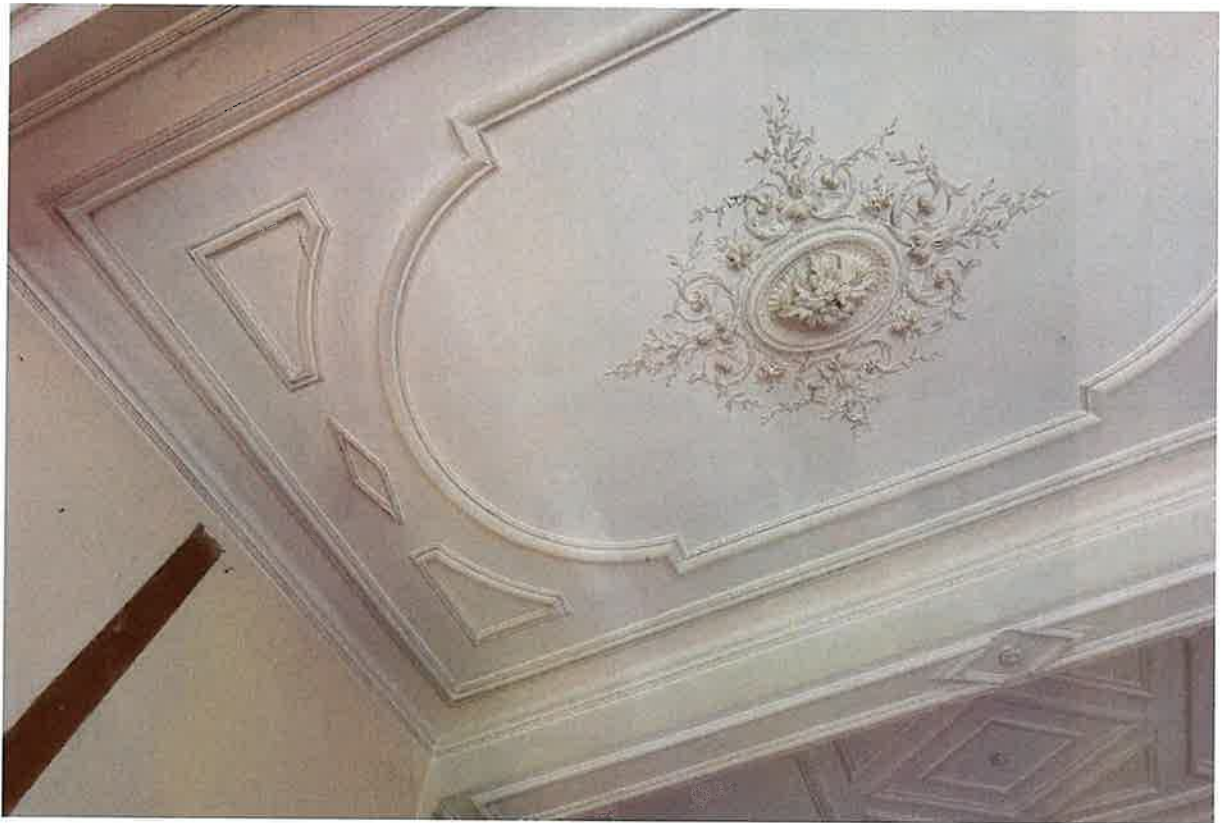
La porte d'accès est en bon état.

Le dallage est en très bon état.

Les murs sont en bon état.

Les deux fenêtres sont en bon état.

Le plafond avec moulure est en bon état. Présence de petites fissures.

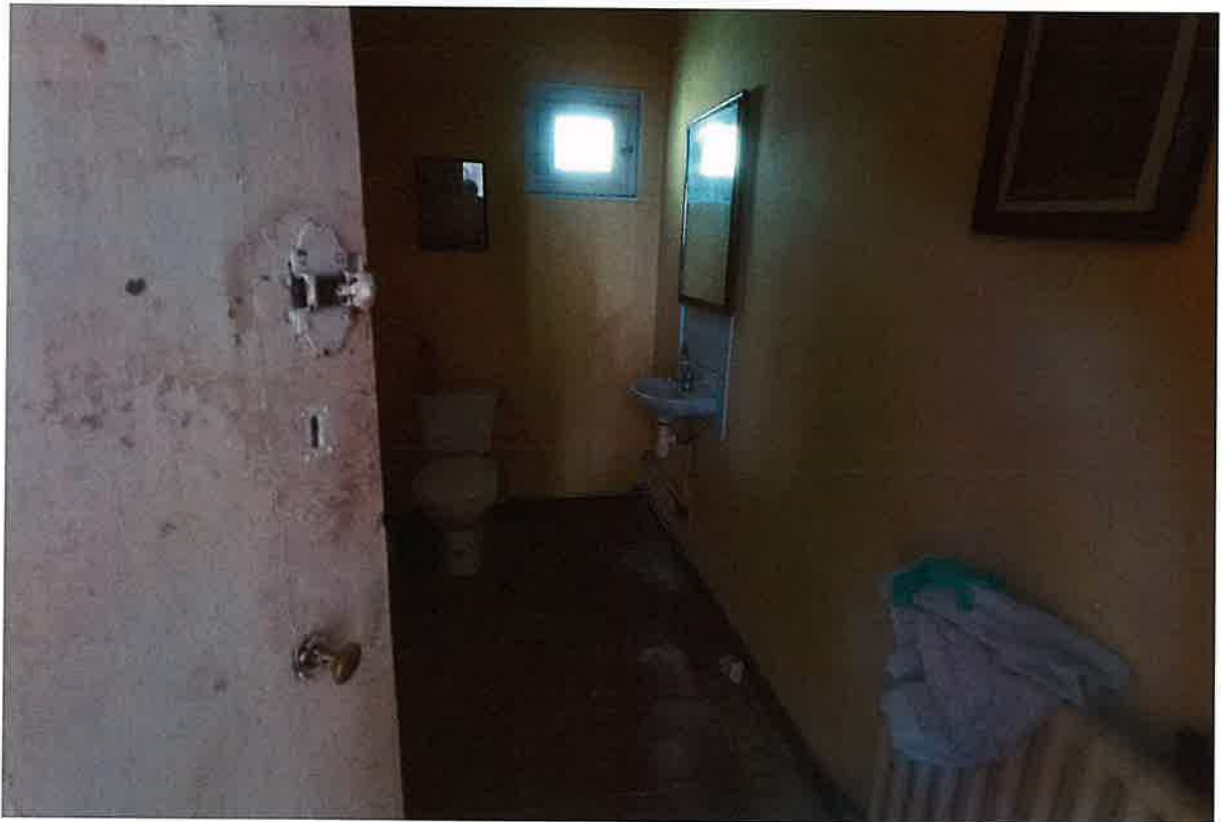
La porte d'aspect ancien est en bon état.
Le sol carrelé est en bon état.
Les murs sont en bon état.
Les WC sont en bon état.
Le lavabo avec mitigeur est en bon état.
Le radiateur mural est en bon état.
Le plafond est en très bon état.

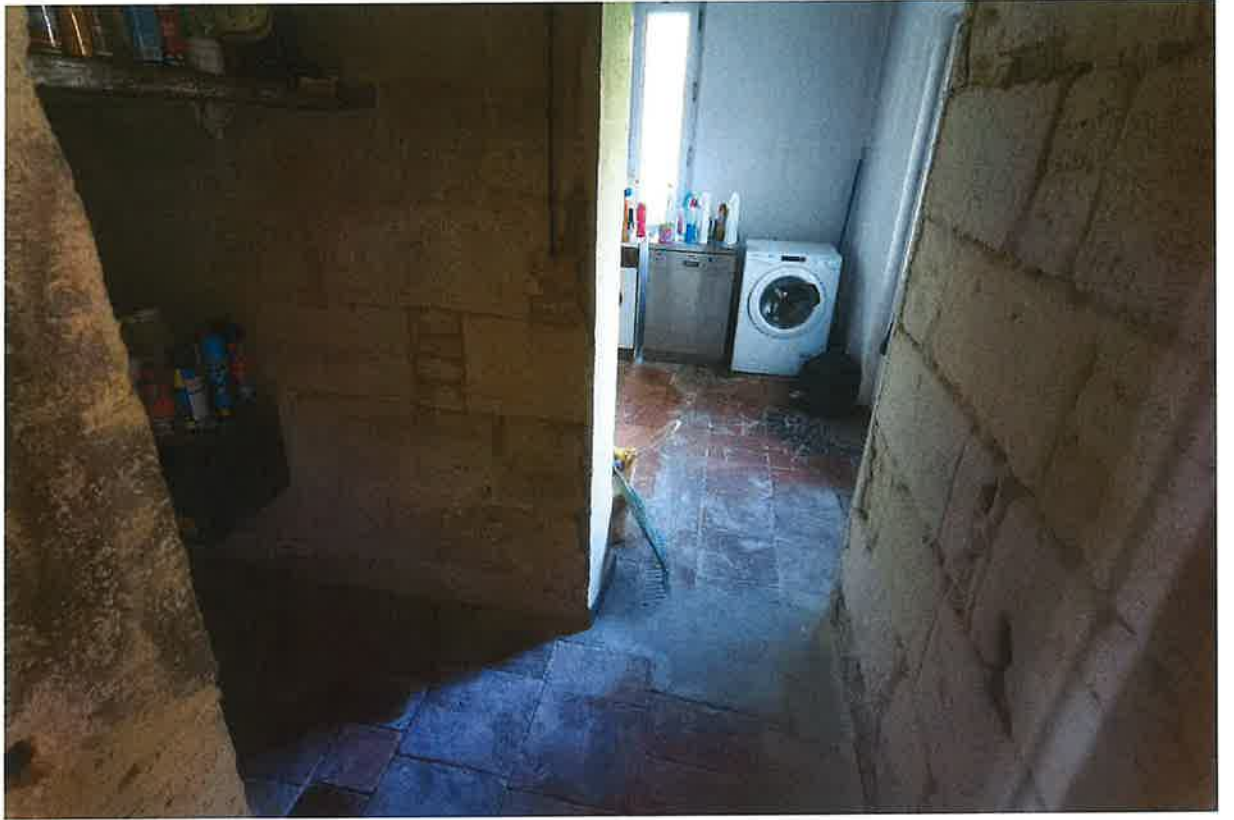
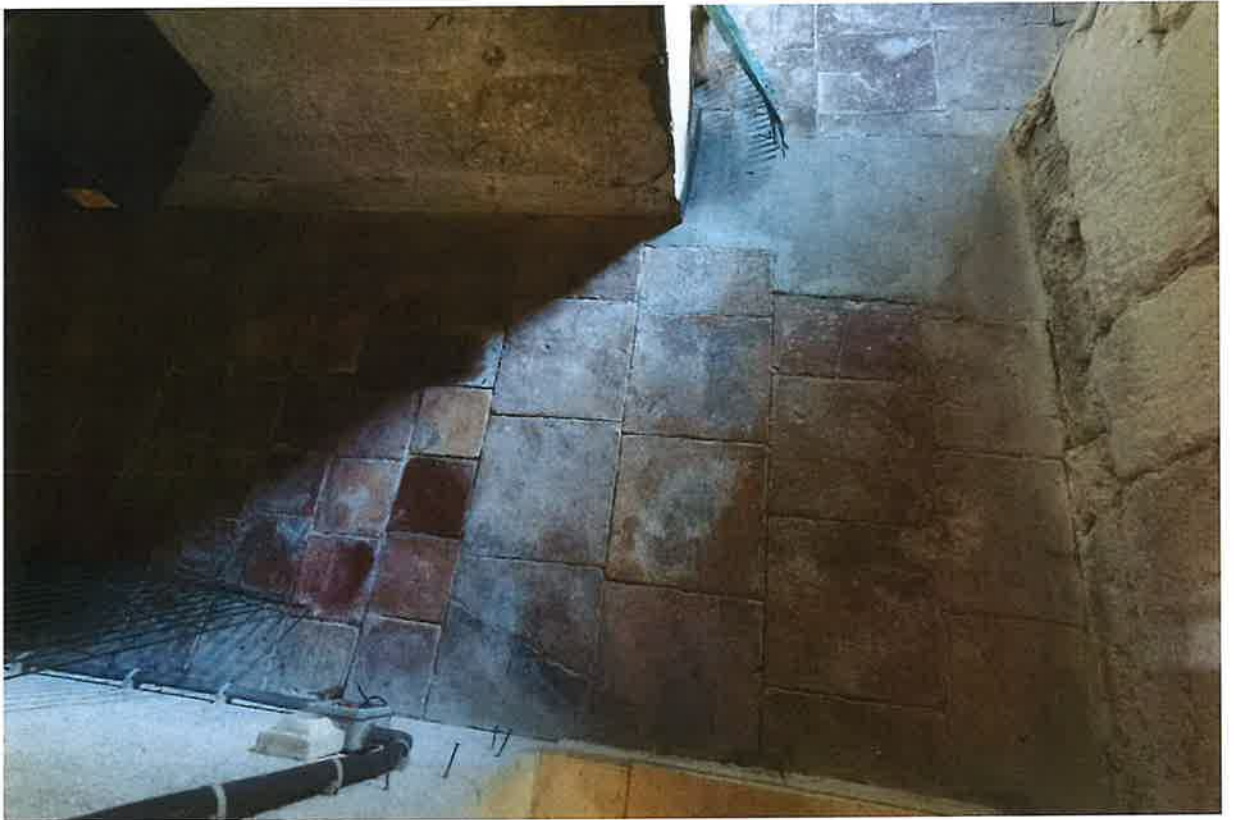
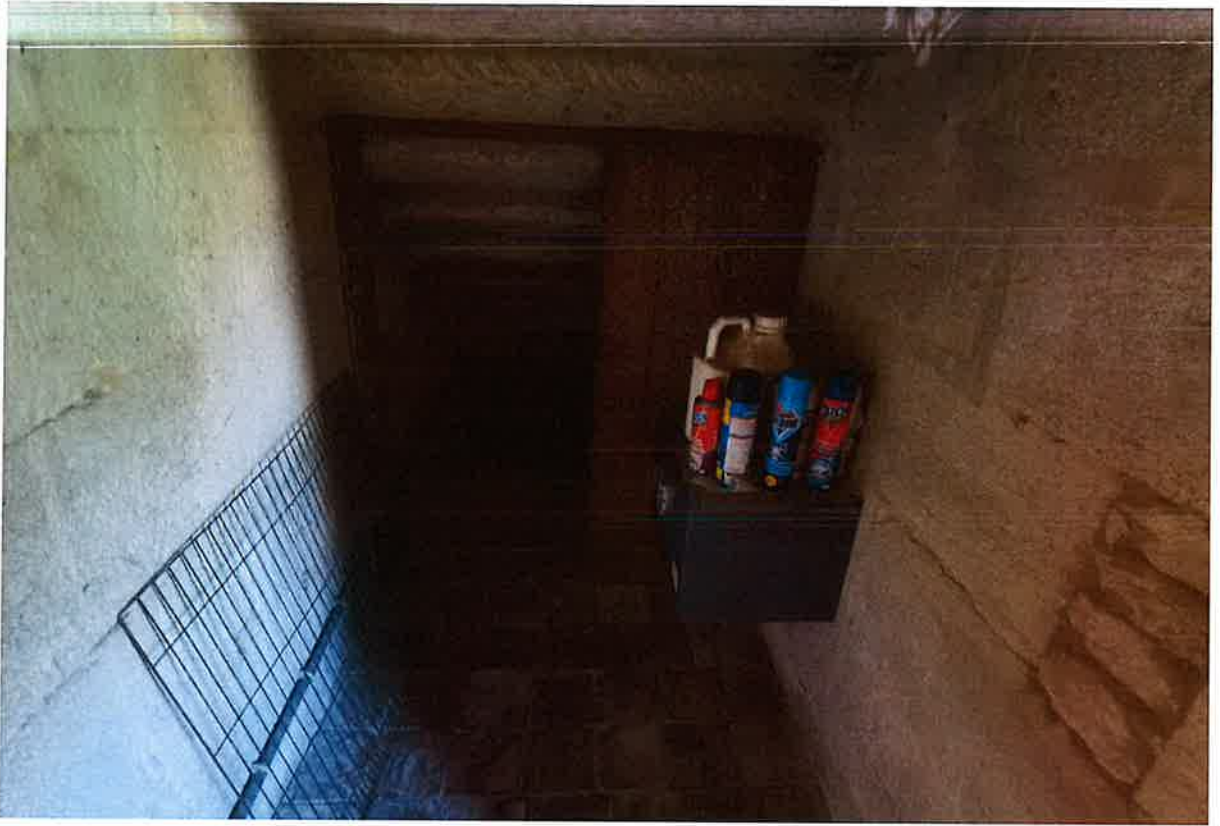
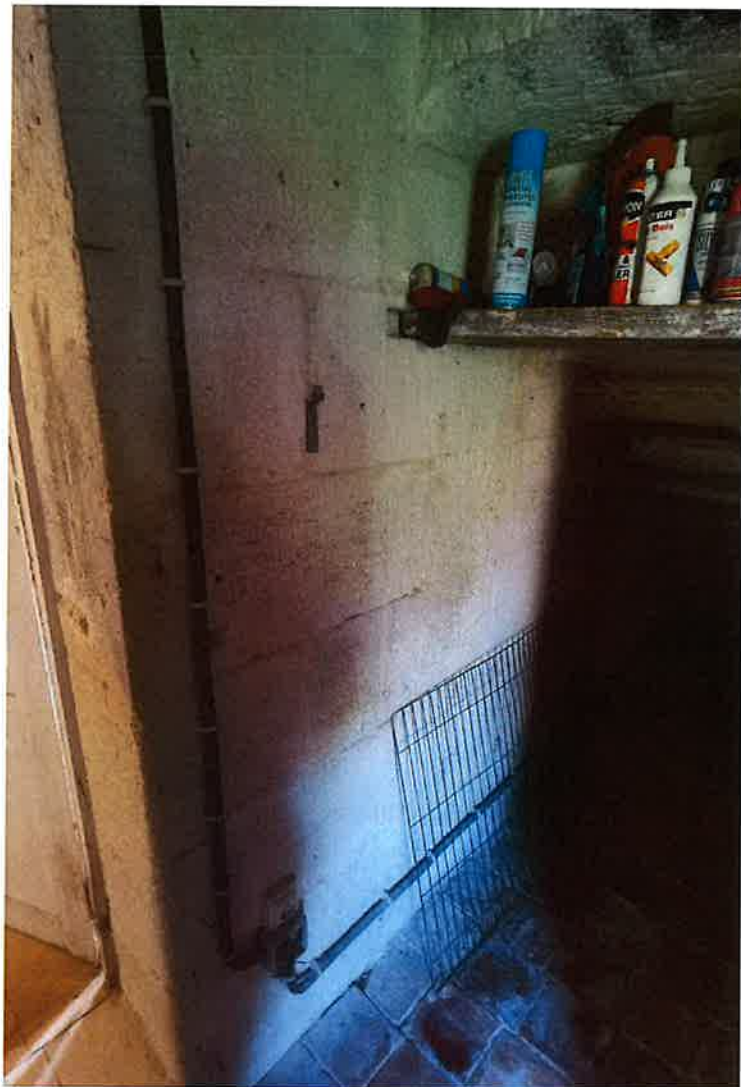
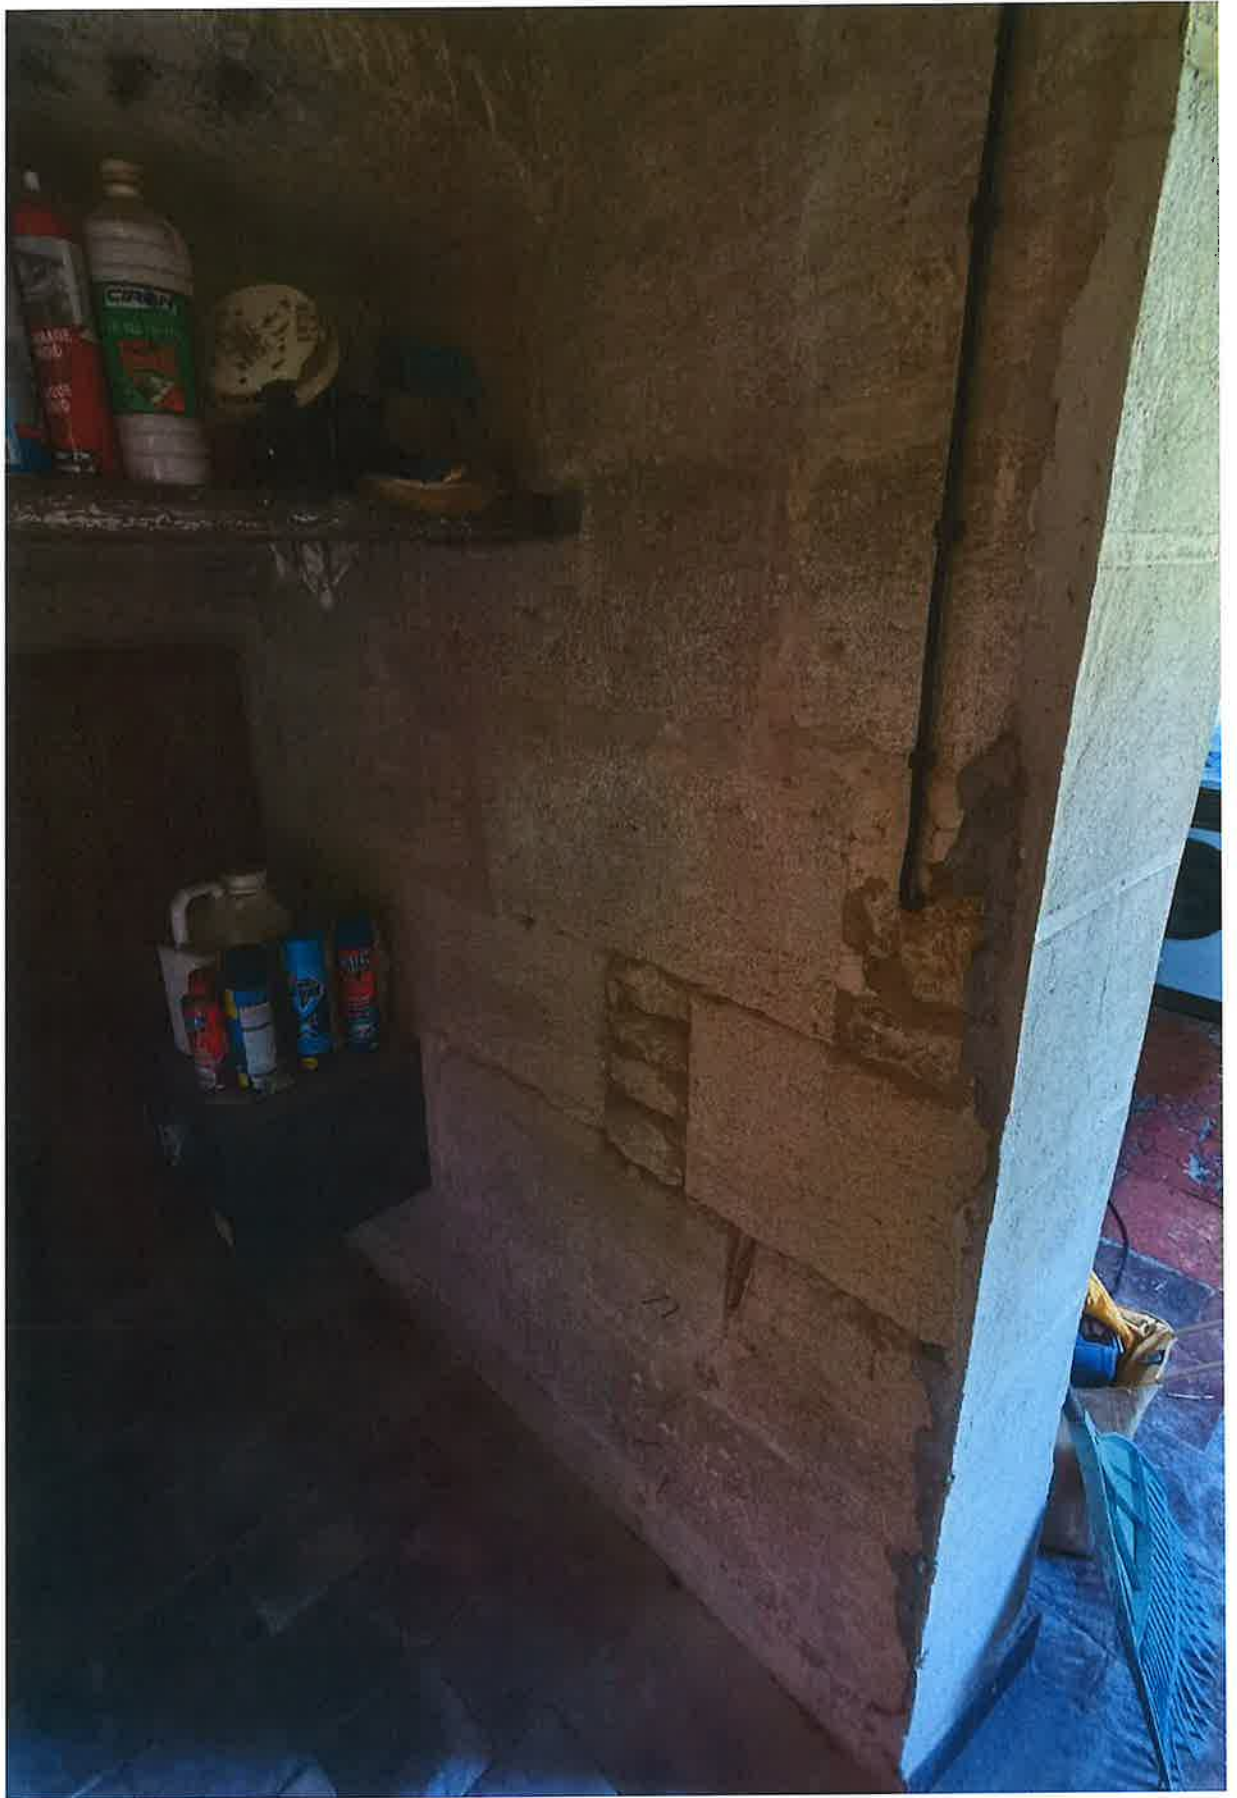
BUANDERIE (2 PIÈCES)

La porte d'accès est en bon état. La peinture est écaillée.
Le dallage est d'aspect ancien. Présence de craquelures et de fissurations.
Les murs sont en bon état.
La fenêtre et la porte-fenêtre sont en bon état.
Présence d'un bac avec robinet.
Le plafond est en bon état.
