PROCES-VERBAL DESCRIPTIF

PROCES VERBAL DE DESCRIPTION DES LIEUX

- D'une maison de maître en pierre de taille composée d'un rez-de-chaussée et d'un étage.
- D'un bâtiment annexe comprenant un logement (rez-de-chaussée, d'un étage, d'un chal et d'un hangar ouvert).

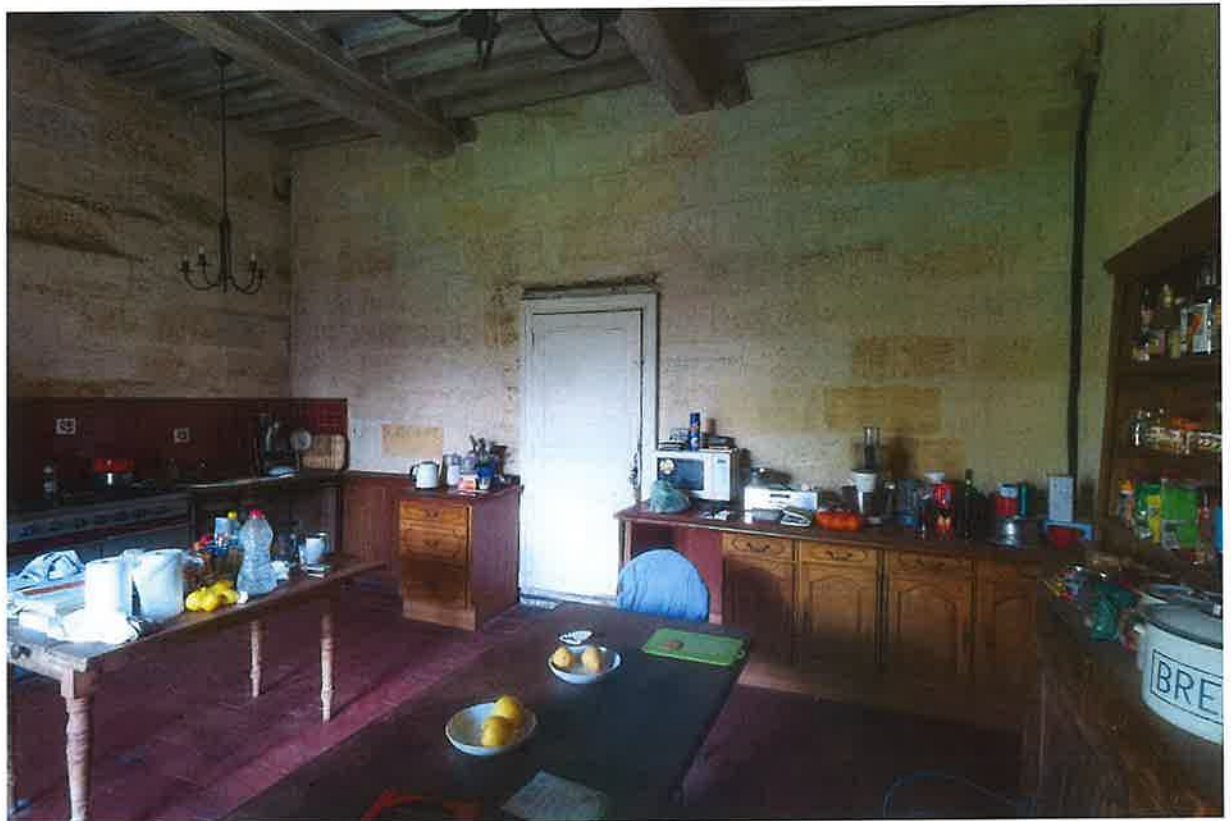
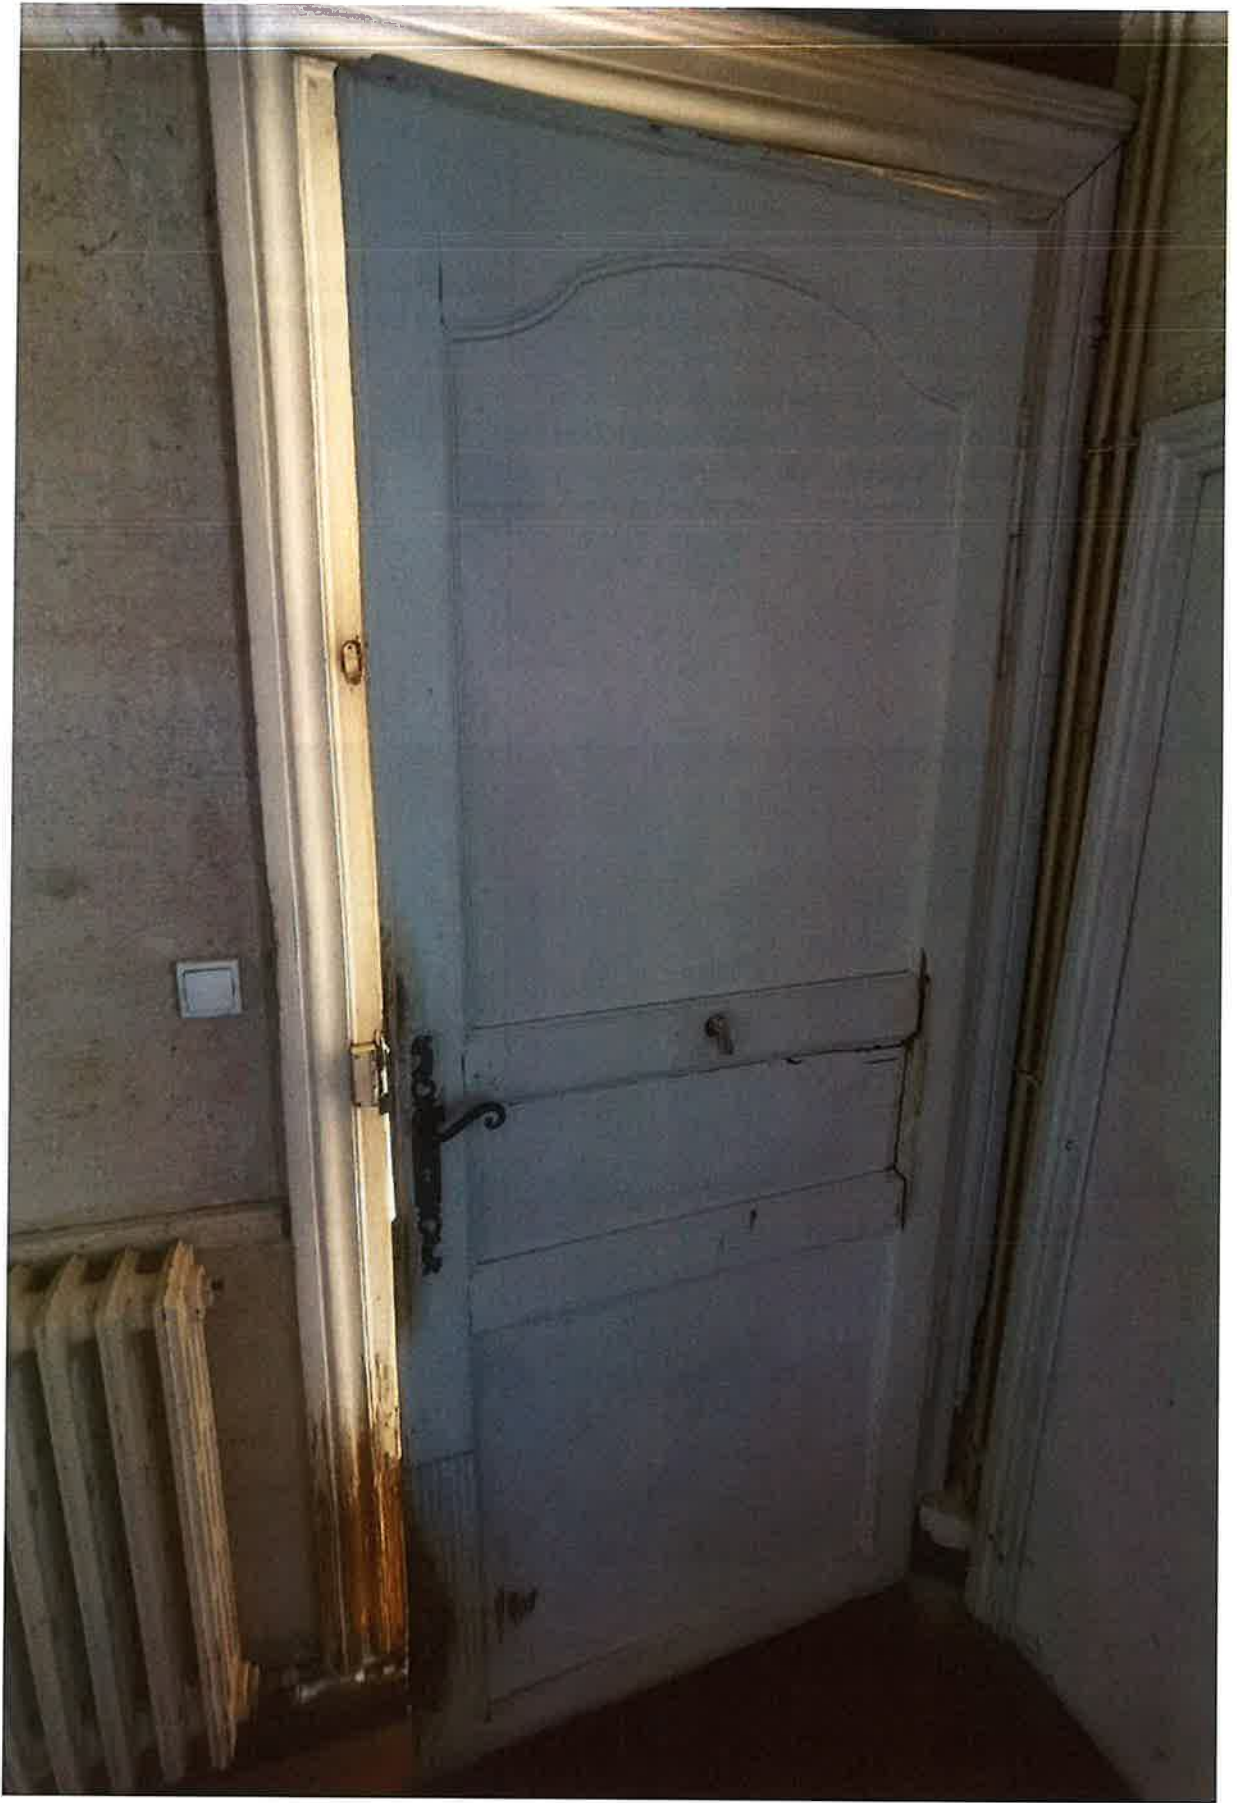
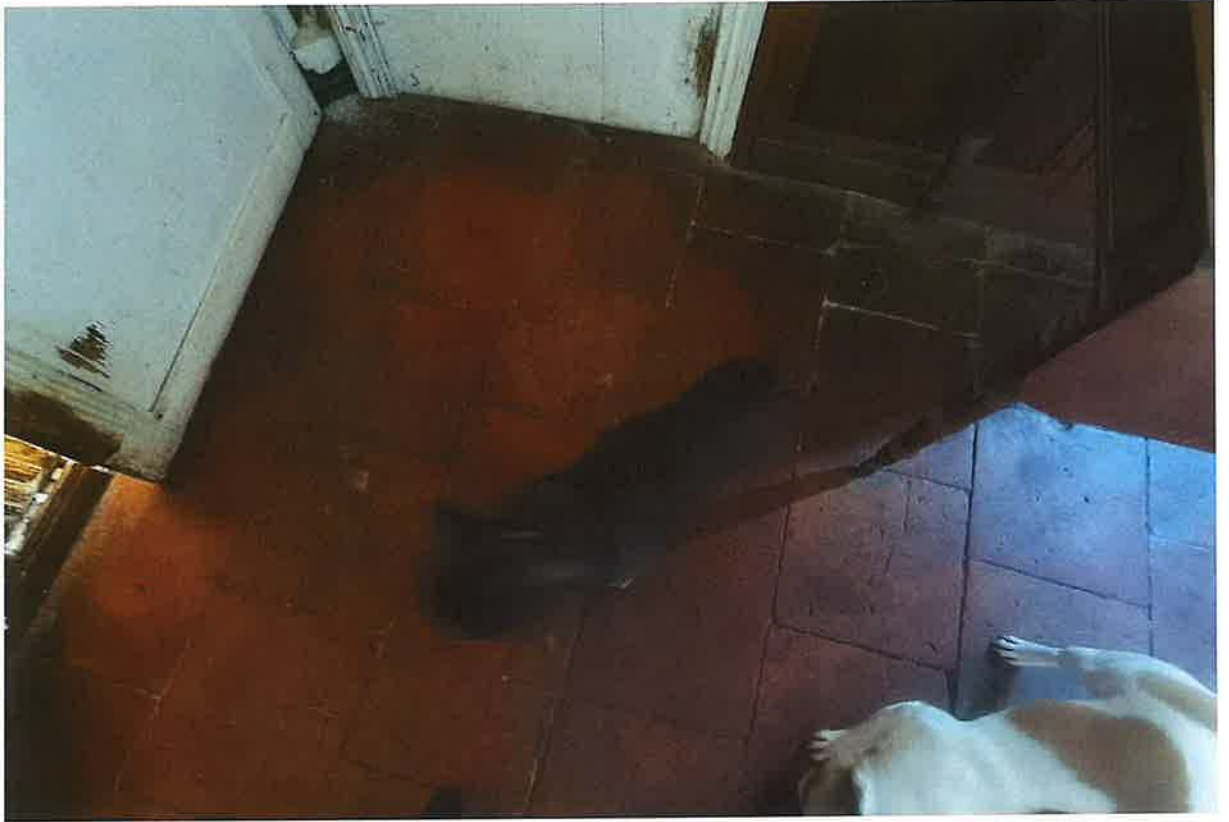
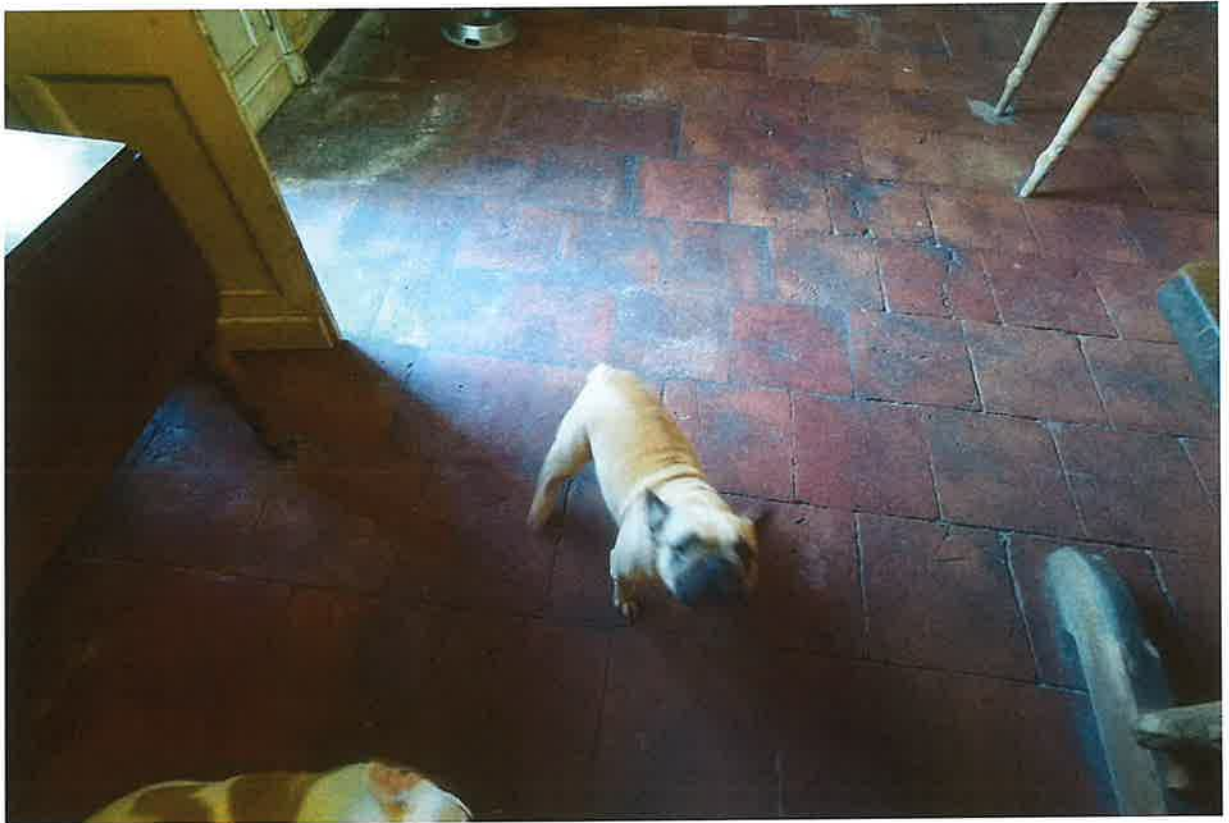
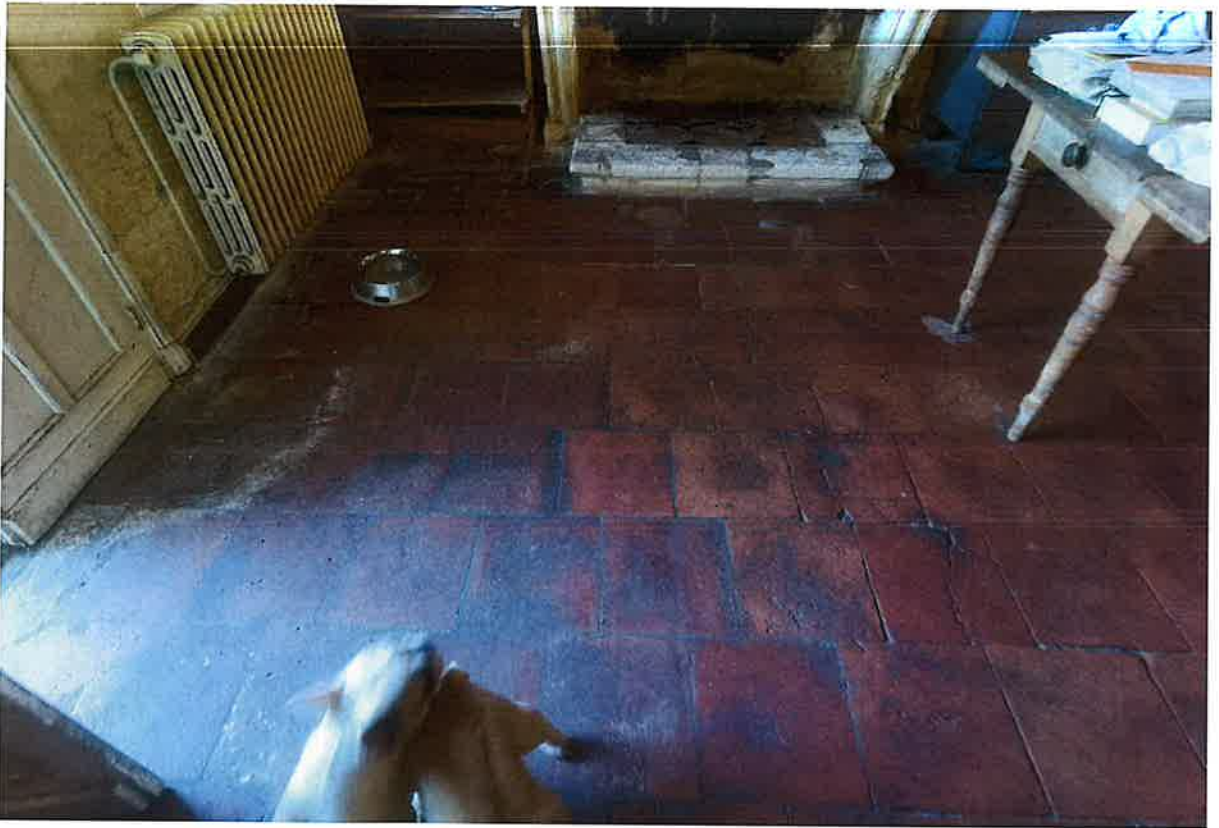
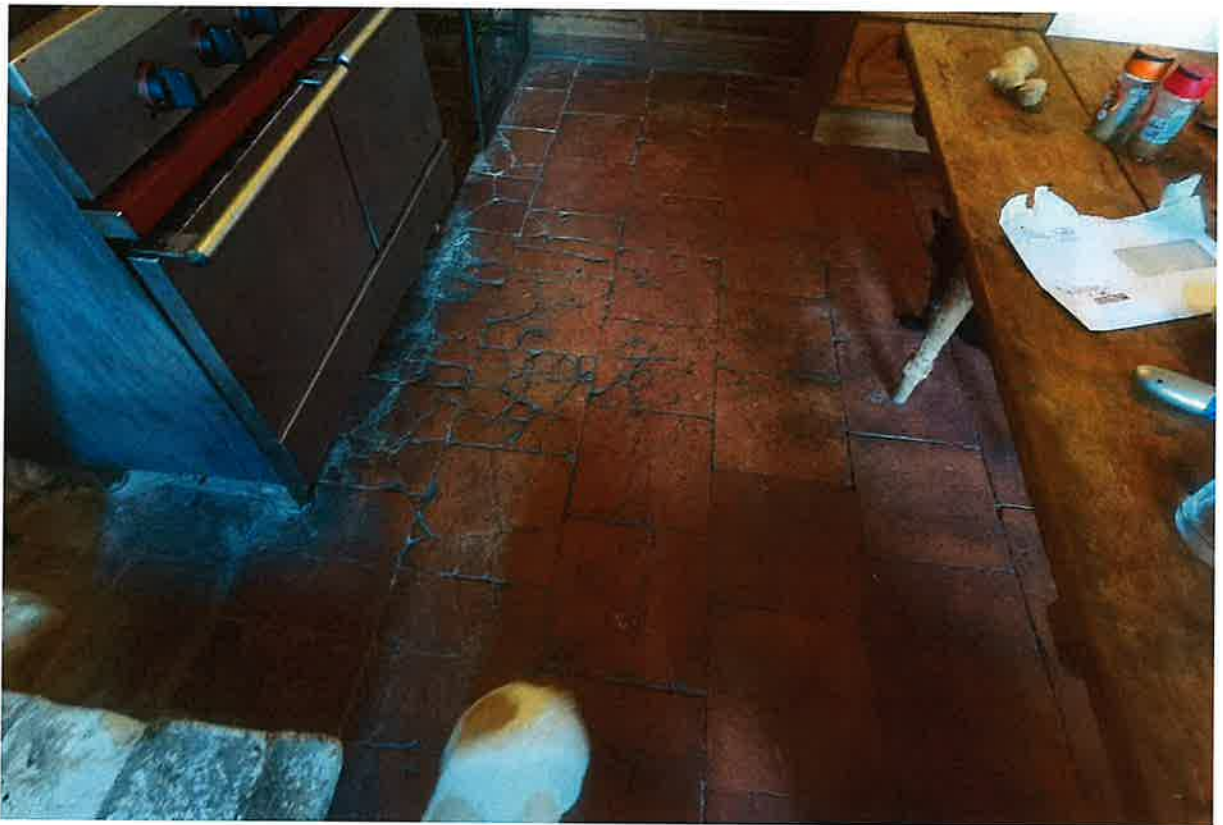
La porte d'accès d'aspect ancien est en bon état. Présence de traces noires.

Le dallage d'aspect ancien est en bon état. Présence de craquelures.

Les murs sont en bon état.

Présence de deux radiateurs muraux.

La porte-fenêtre et la fenêtre sont en bon état.

Présence d'éléments de cuisine.

Le plafond avec poutres est en bon état apparent.

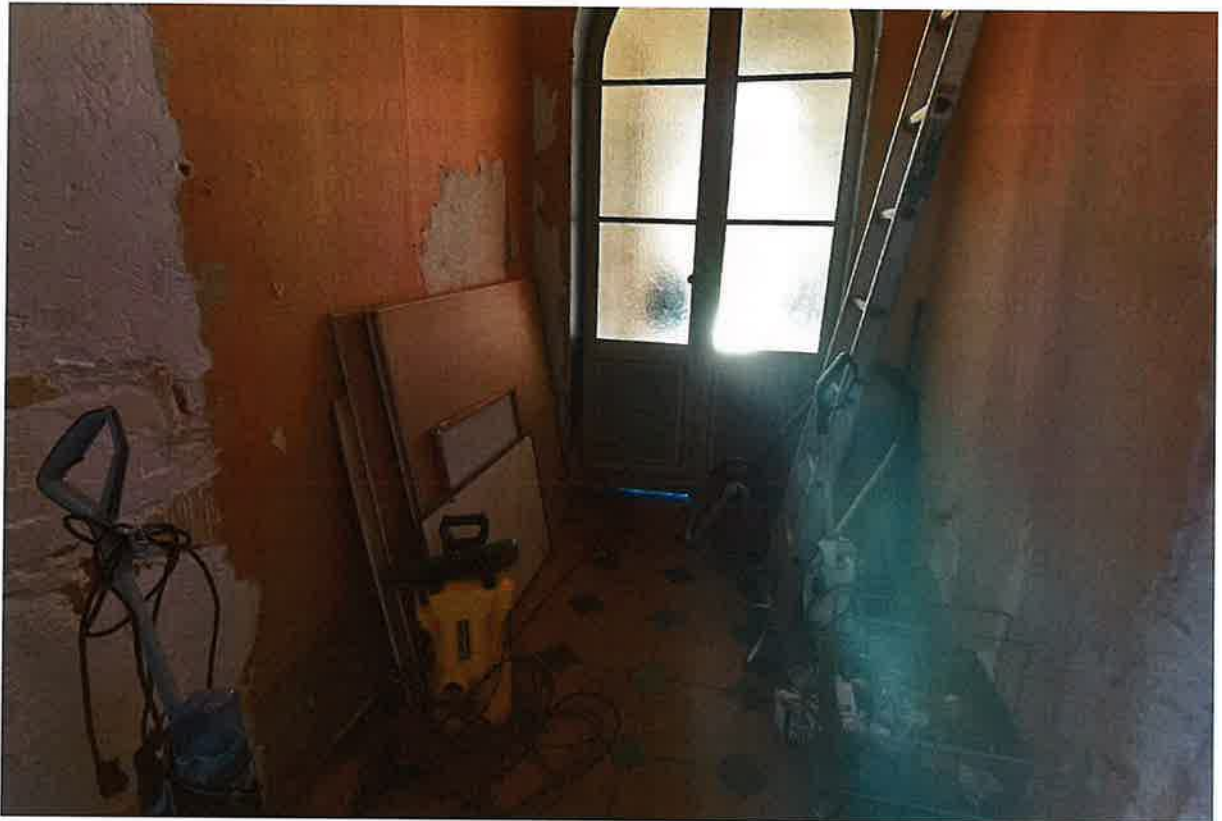
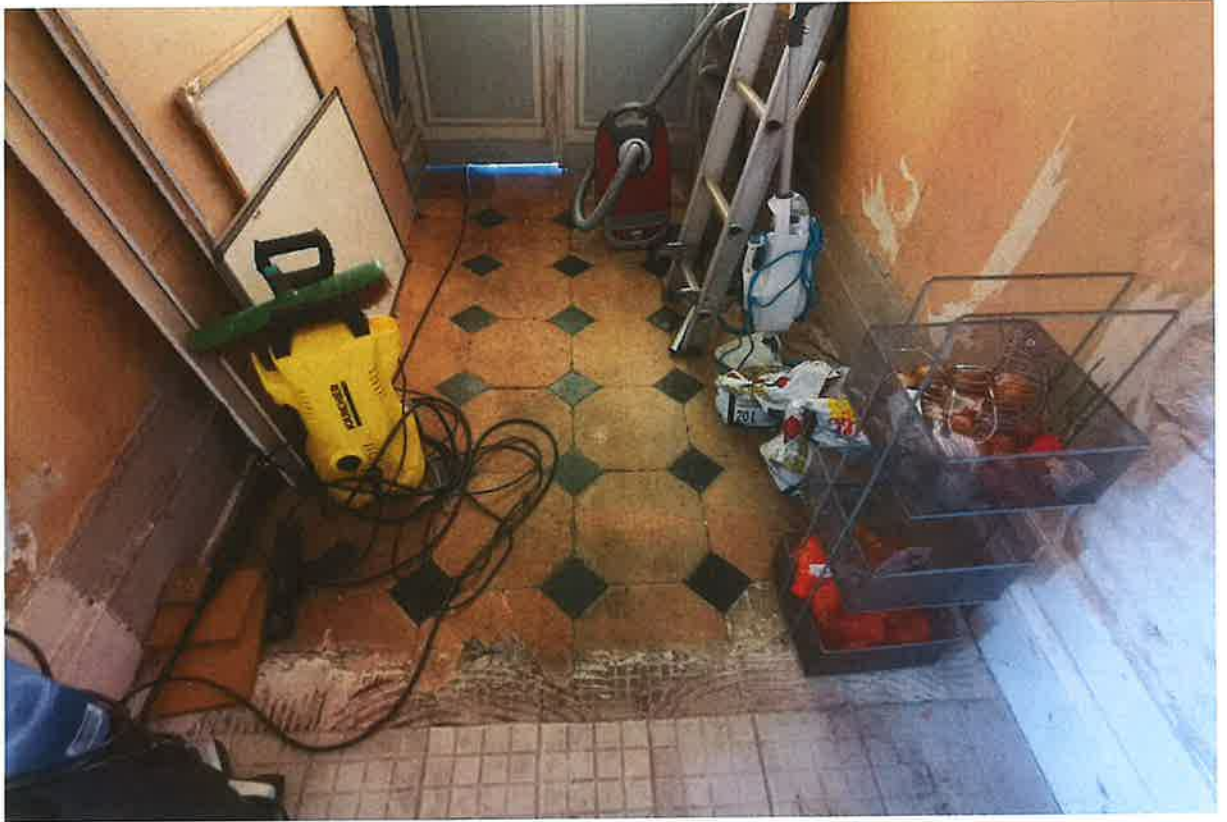
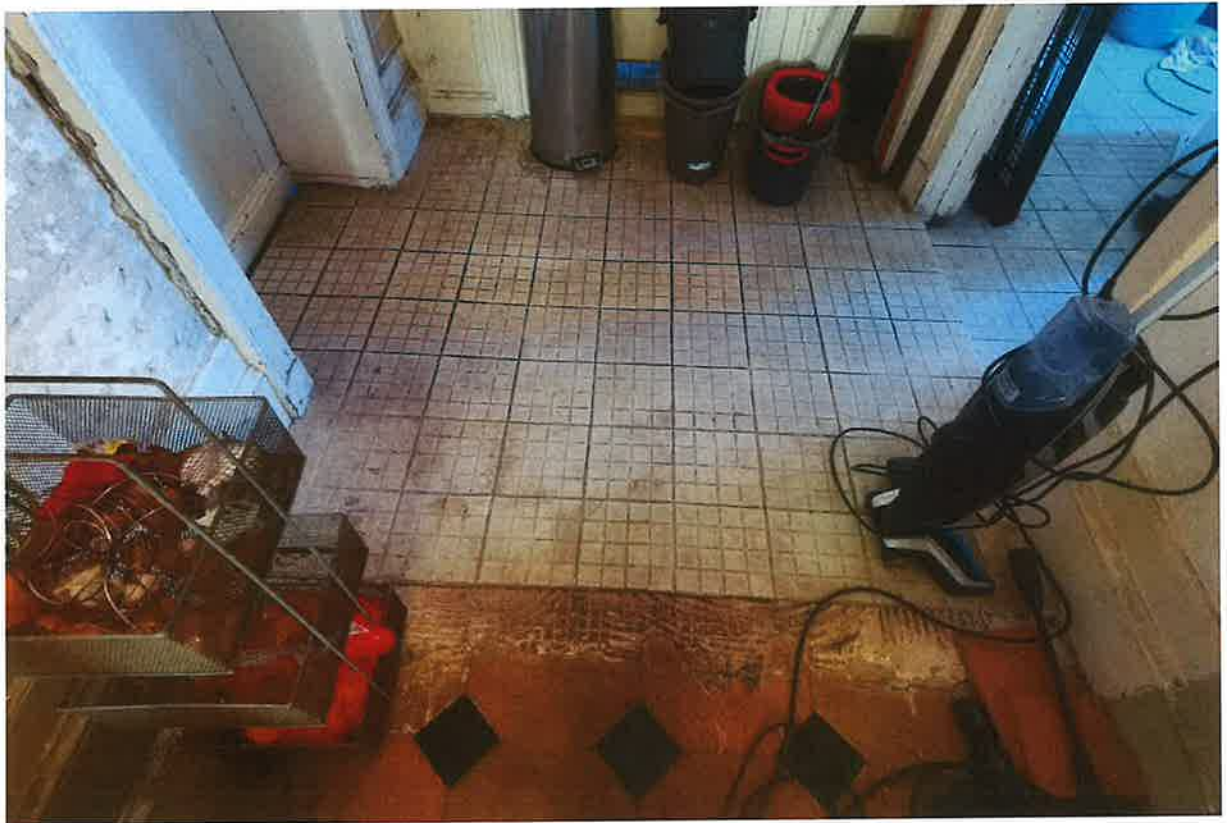
Le dallage d'aspect ancien est en bon état.
Les murs comportent quelques dégradations.
Les boiseries sont en bon état.
La porte-fenêtre vitrée est en bon état.
Le plafond est en bon état.

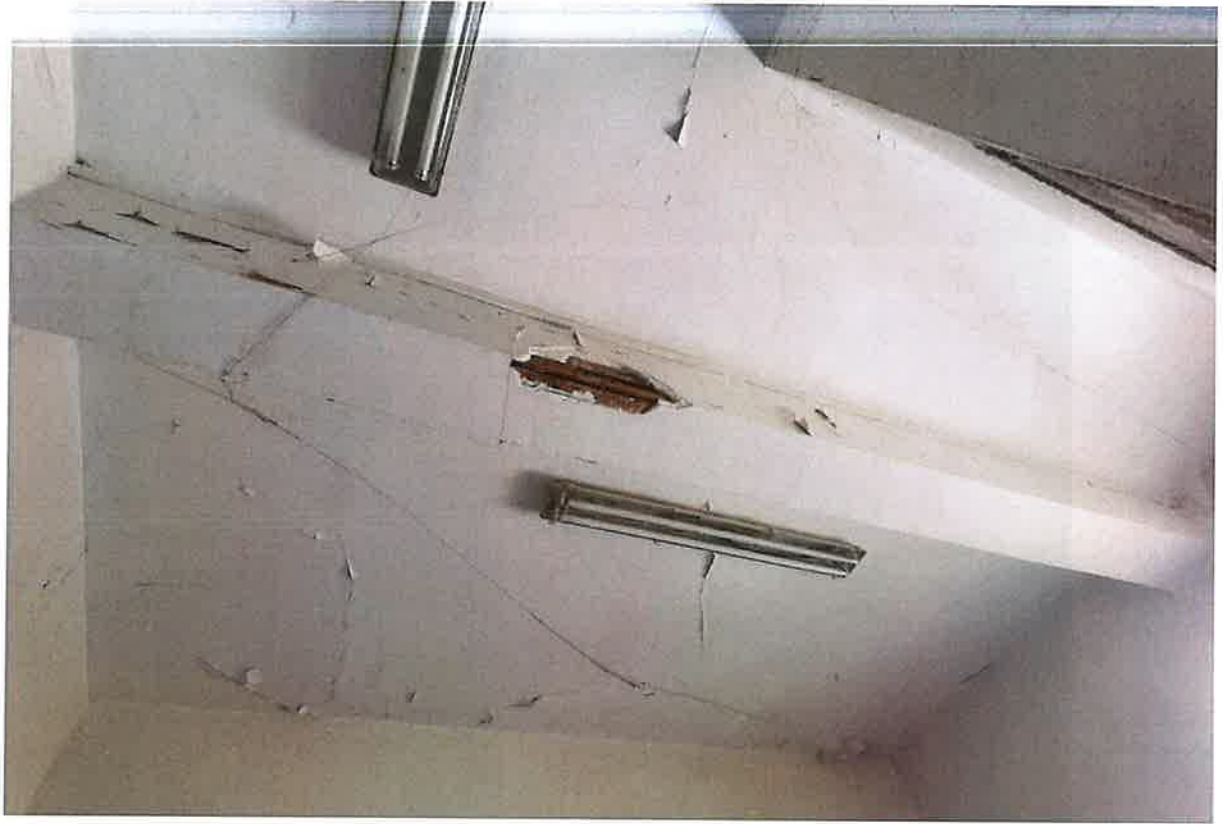
PIÈCE OUVERTE

Le sol carrelé est en bon état.

Les murs comportent des dégradations. Présence d'une applique néon.

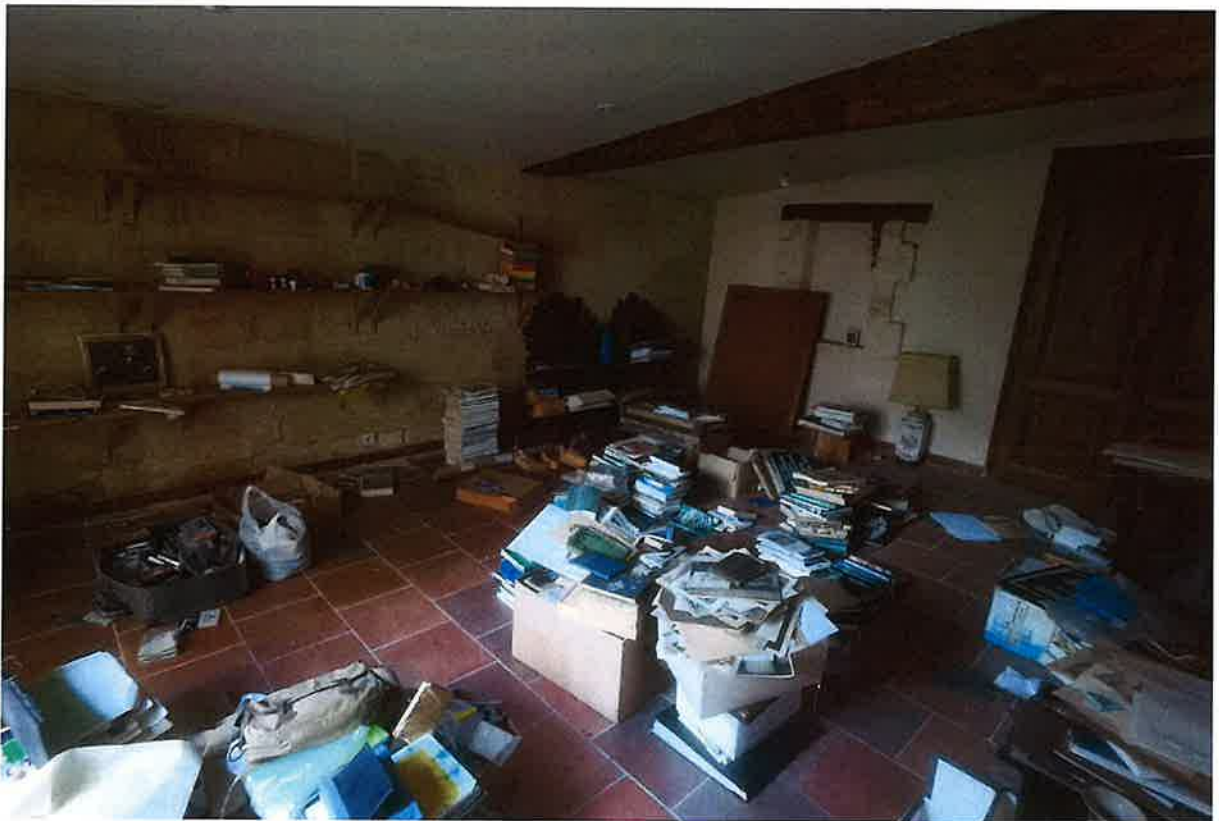
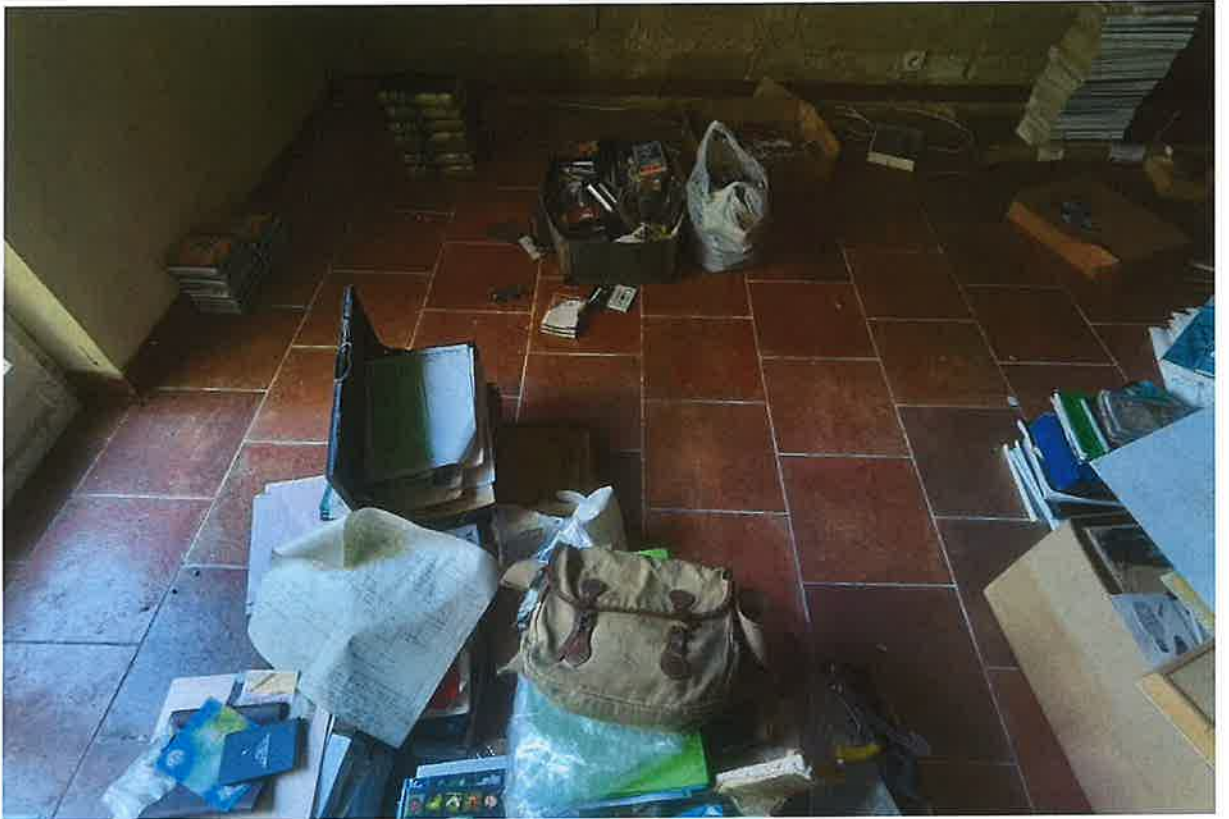
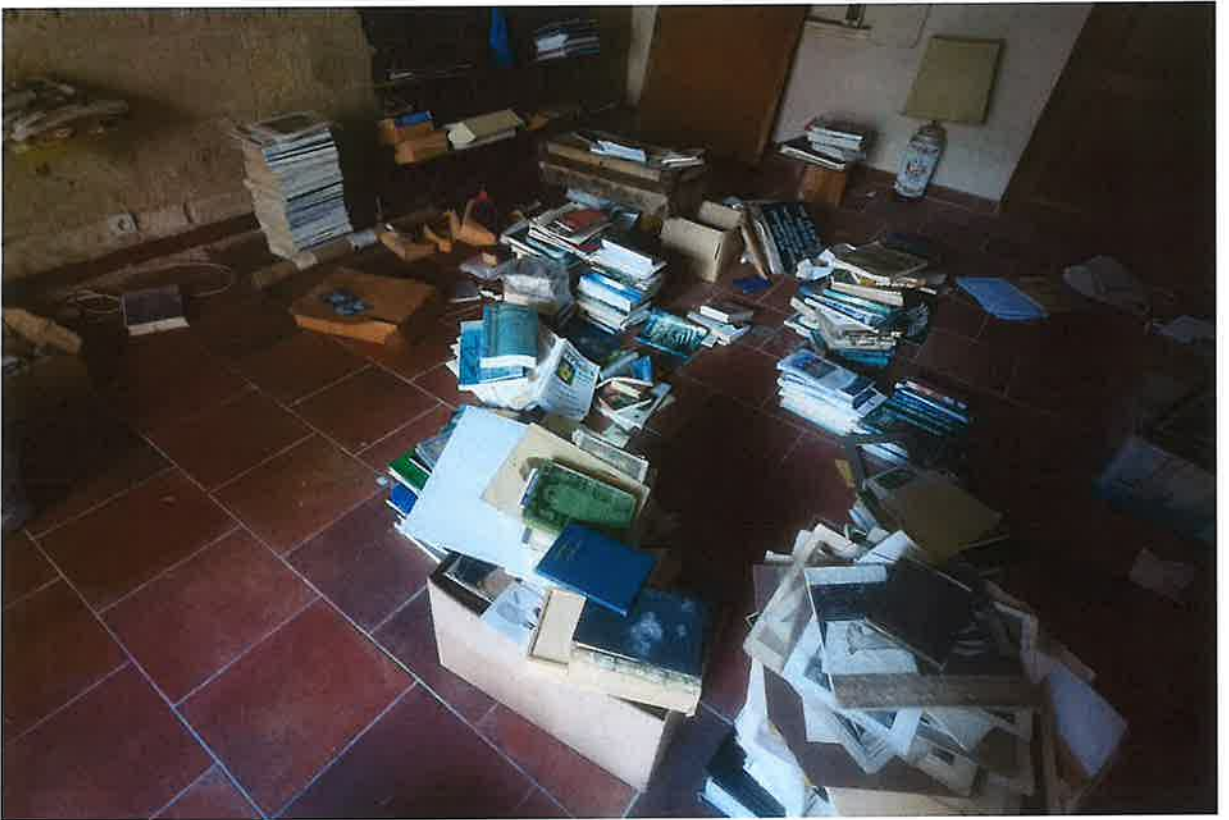
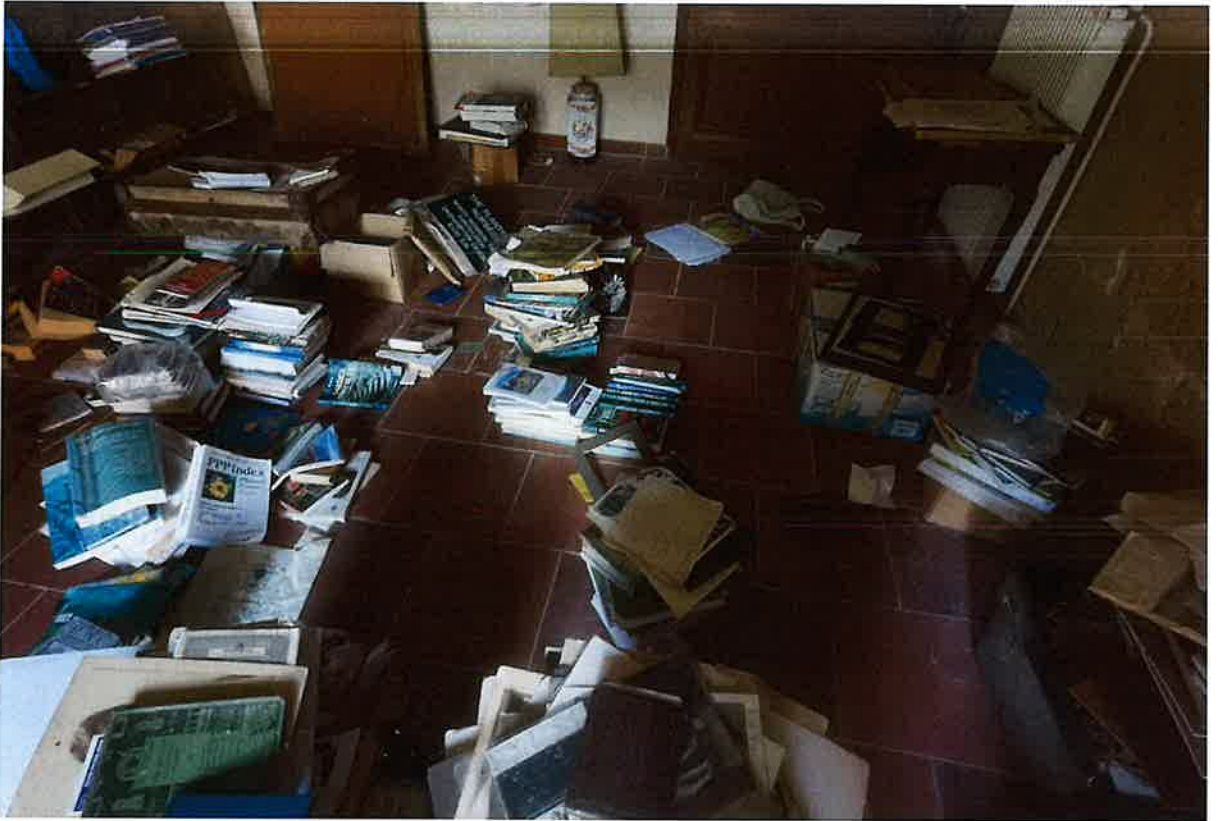
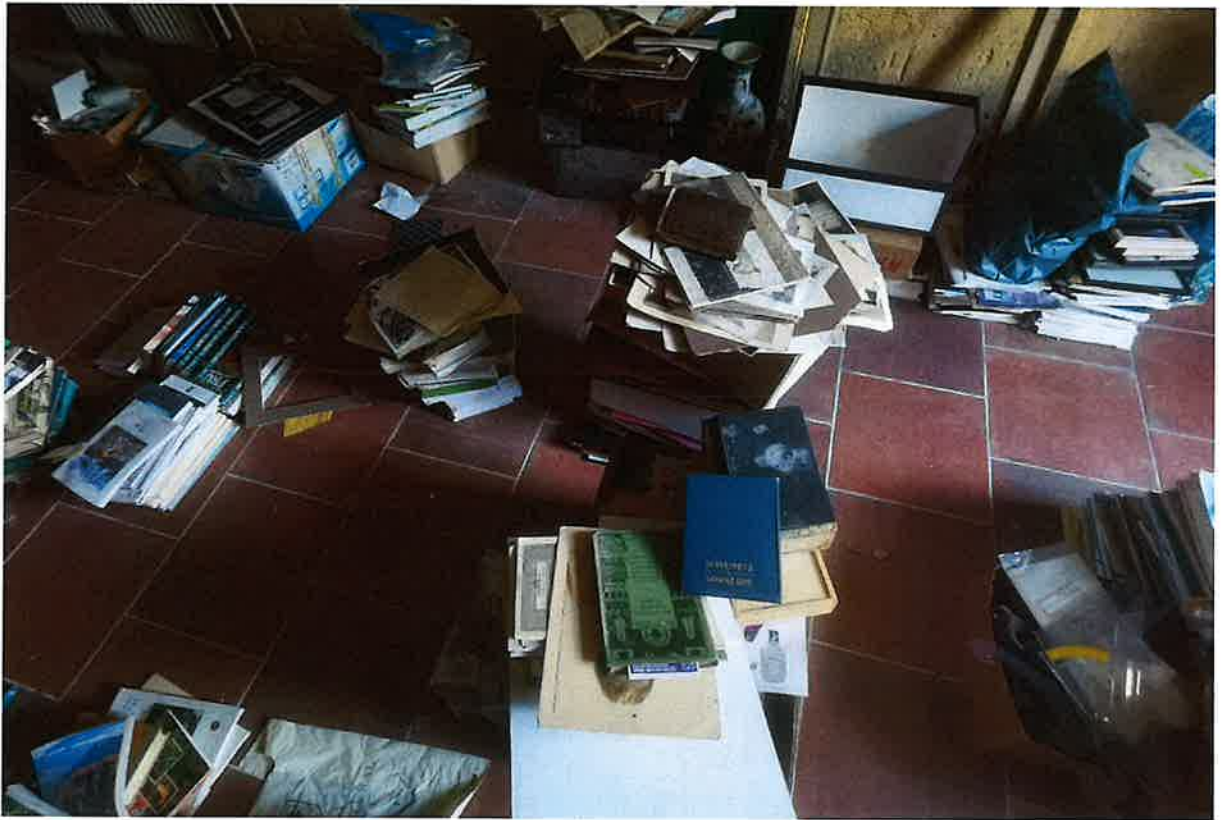
Le sol carrelé est en très bon état.
Les murs sont en très bon état.
Présence d'une porte à deux battants en bois.
Les deux radiateurs muraux sont en bon état.
La porte-fenêtre est en bon état.
Le plafond est en bon état.

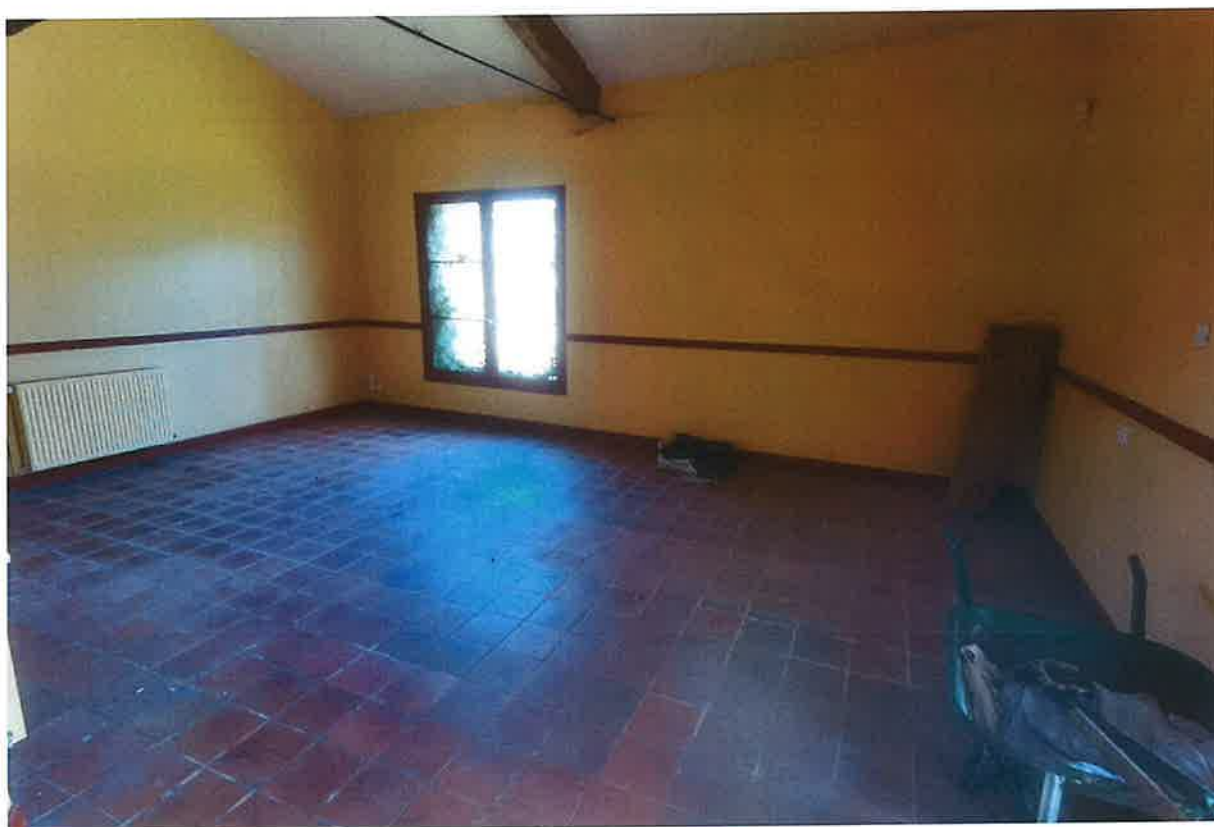
SALLE

Le sol carrelé est en très bon état.

Les murs sont en très bon état.

Les trois radiateurs sont en bon état.

La porte vitrée et la porte-fenêtre sont en bon état.

La fenêtre est en bon état.

Le plafond avec charpente est en très bon état apparent. Un tirant traverse la pièce.

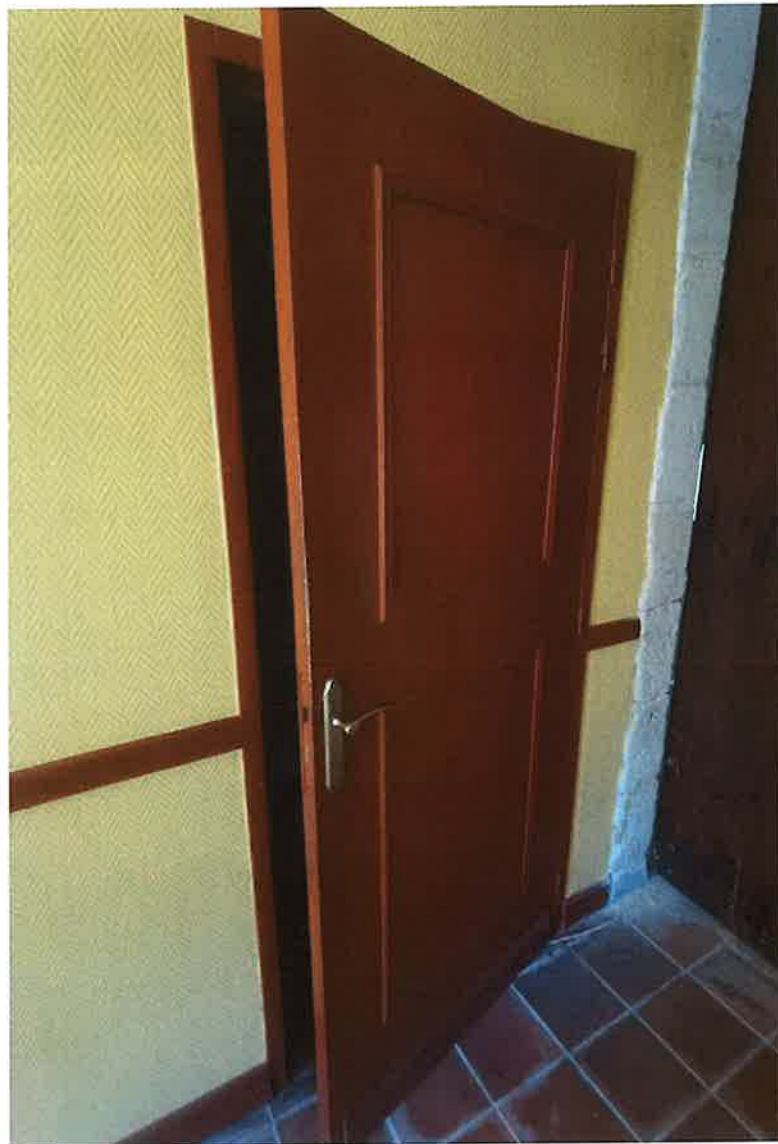
La porte d'accès est en bon état.
Le sol carrelé est en bon état.
Les murs sont en bon état.
Le plafond est en bon état.
Présence d'une applique murale.

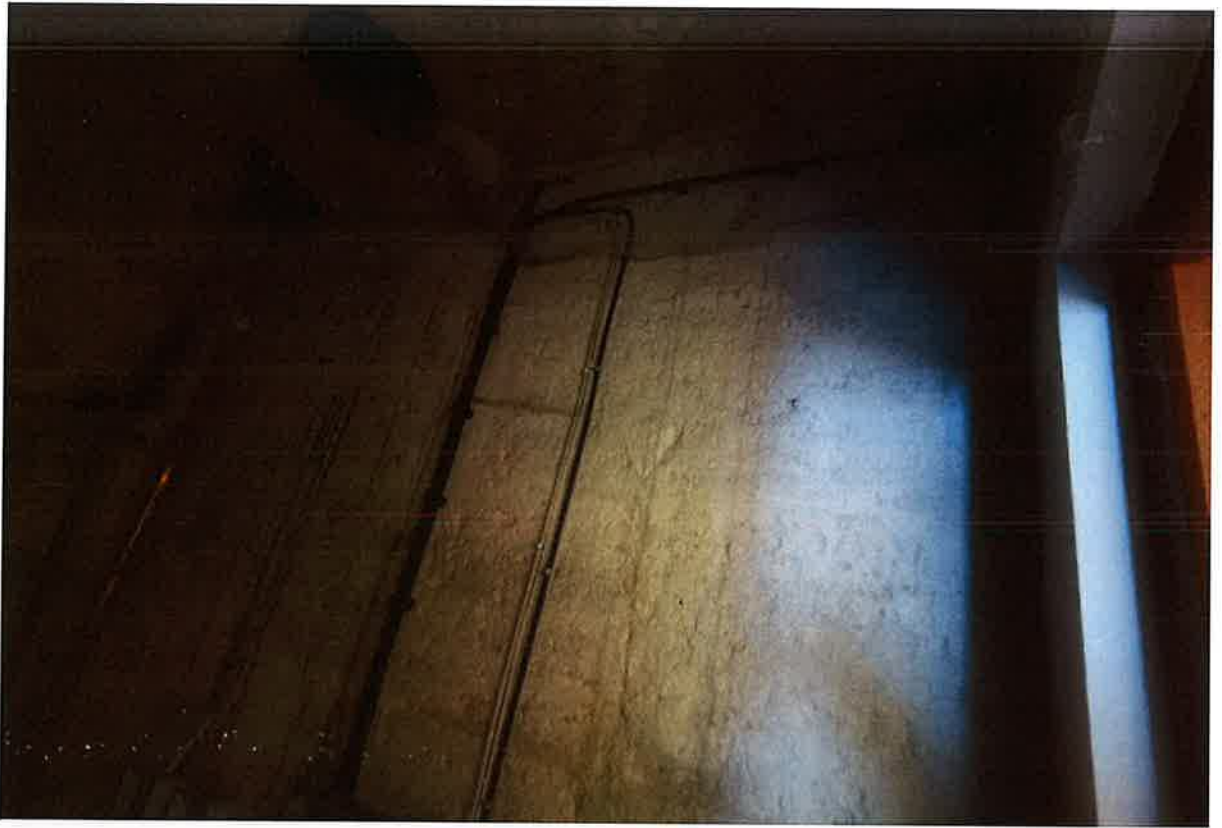
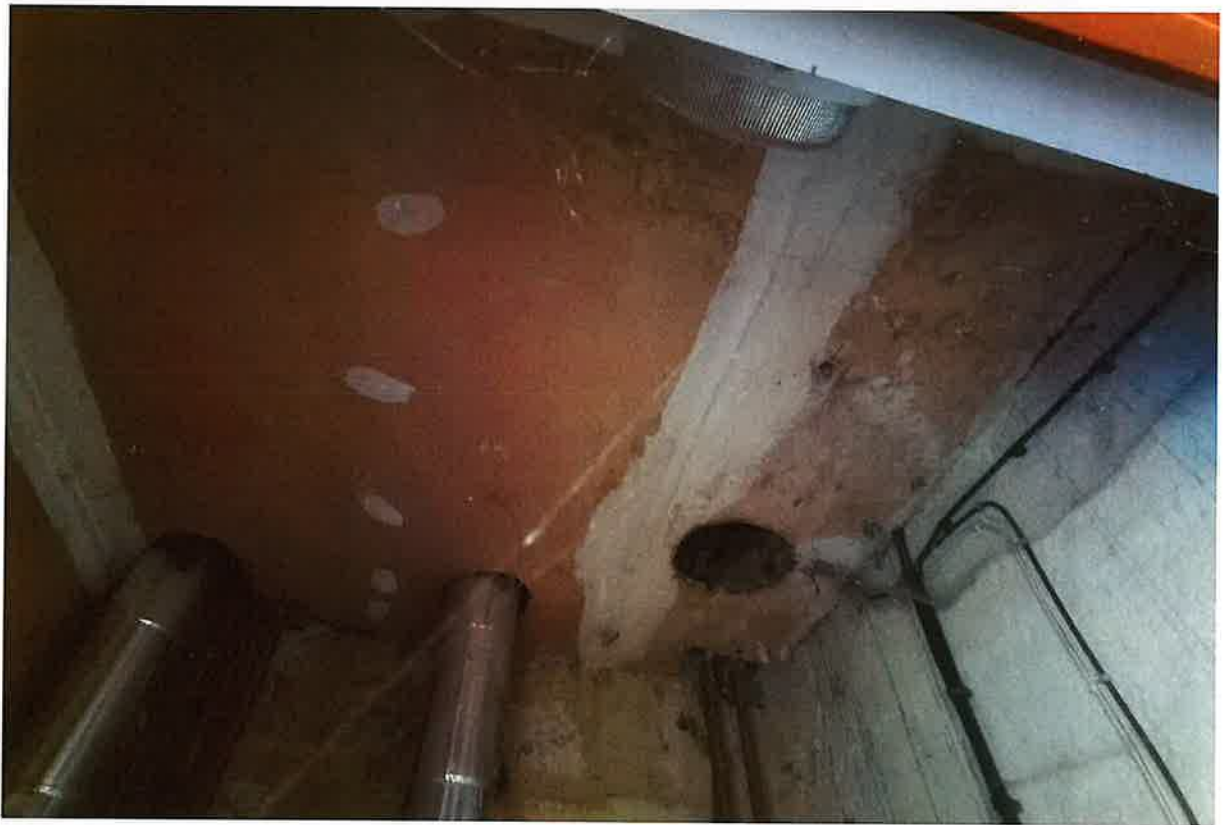
PIÈCE

La porte d'accès est en bon état.
Le sol carrelé est en bon état.
Les murs sont en bon état.
Présence d'un plan de travail avec évier.
Le plafond est en très bon état.
