PROCES-VERBAL DESCRIPTIF

PROCES VERBAL DE DESCRIPTION DES LIEUX

- D'une maison de maître en pierre de taille composée d'un rez-de-chaussée et d'un étage.
- D'un bâtiment annexe comprenant un logement (rez-de-chaussée, d'un étage, d'un chal et d'un hangar ouvert).

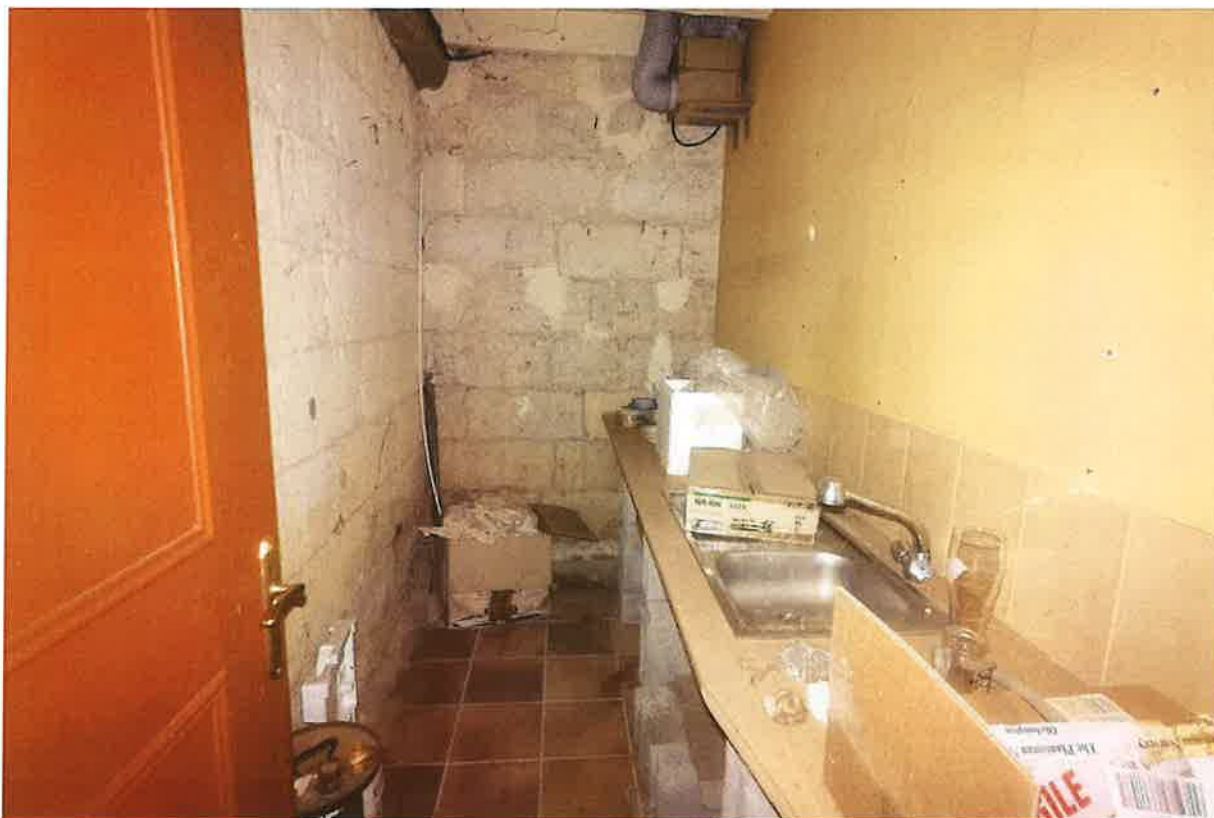
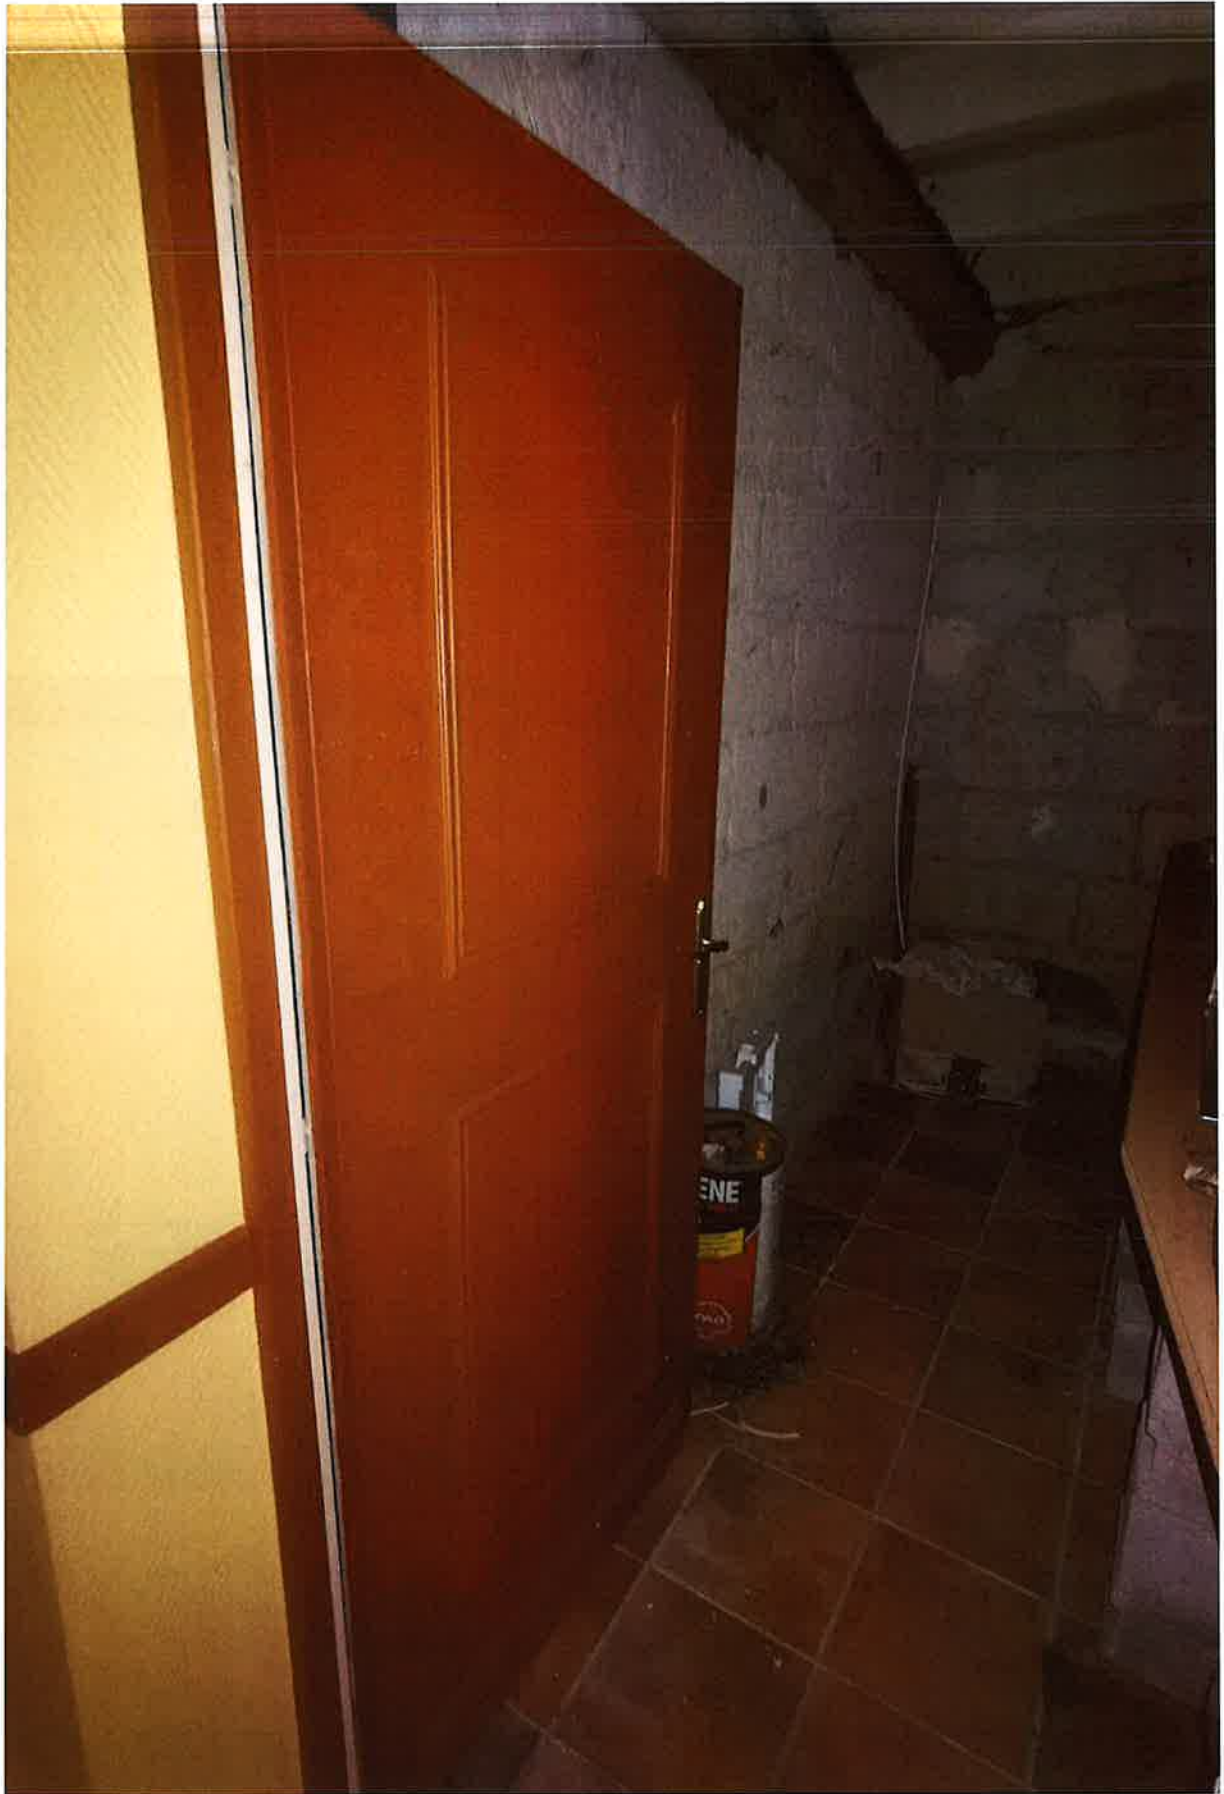
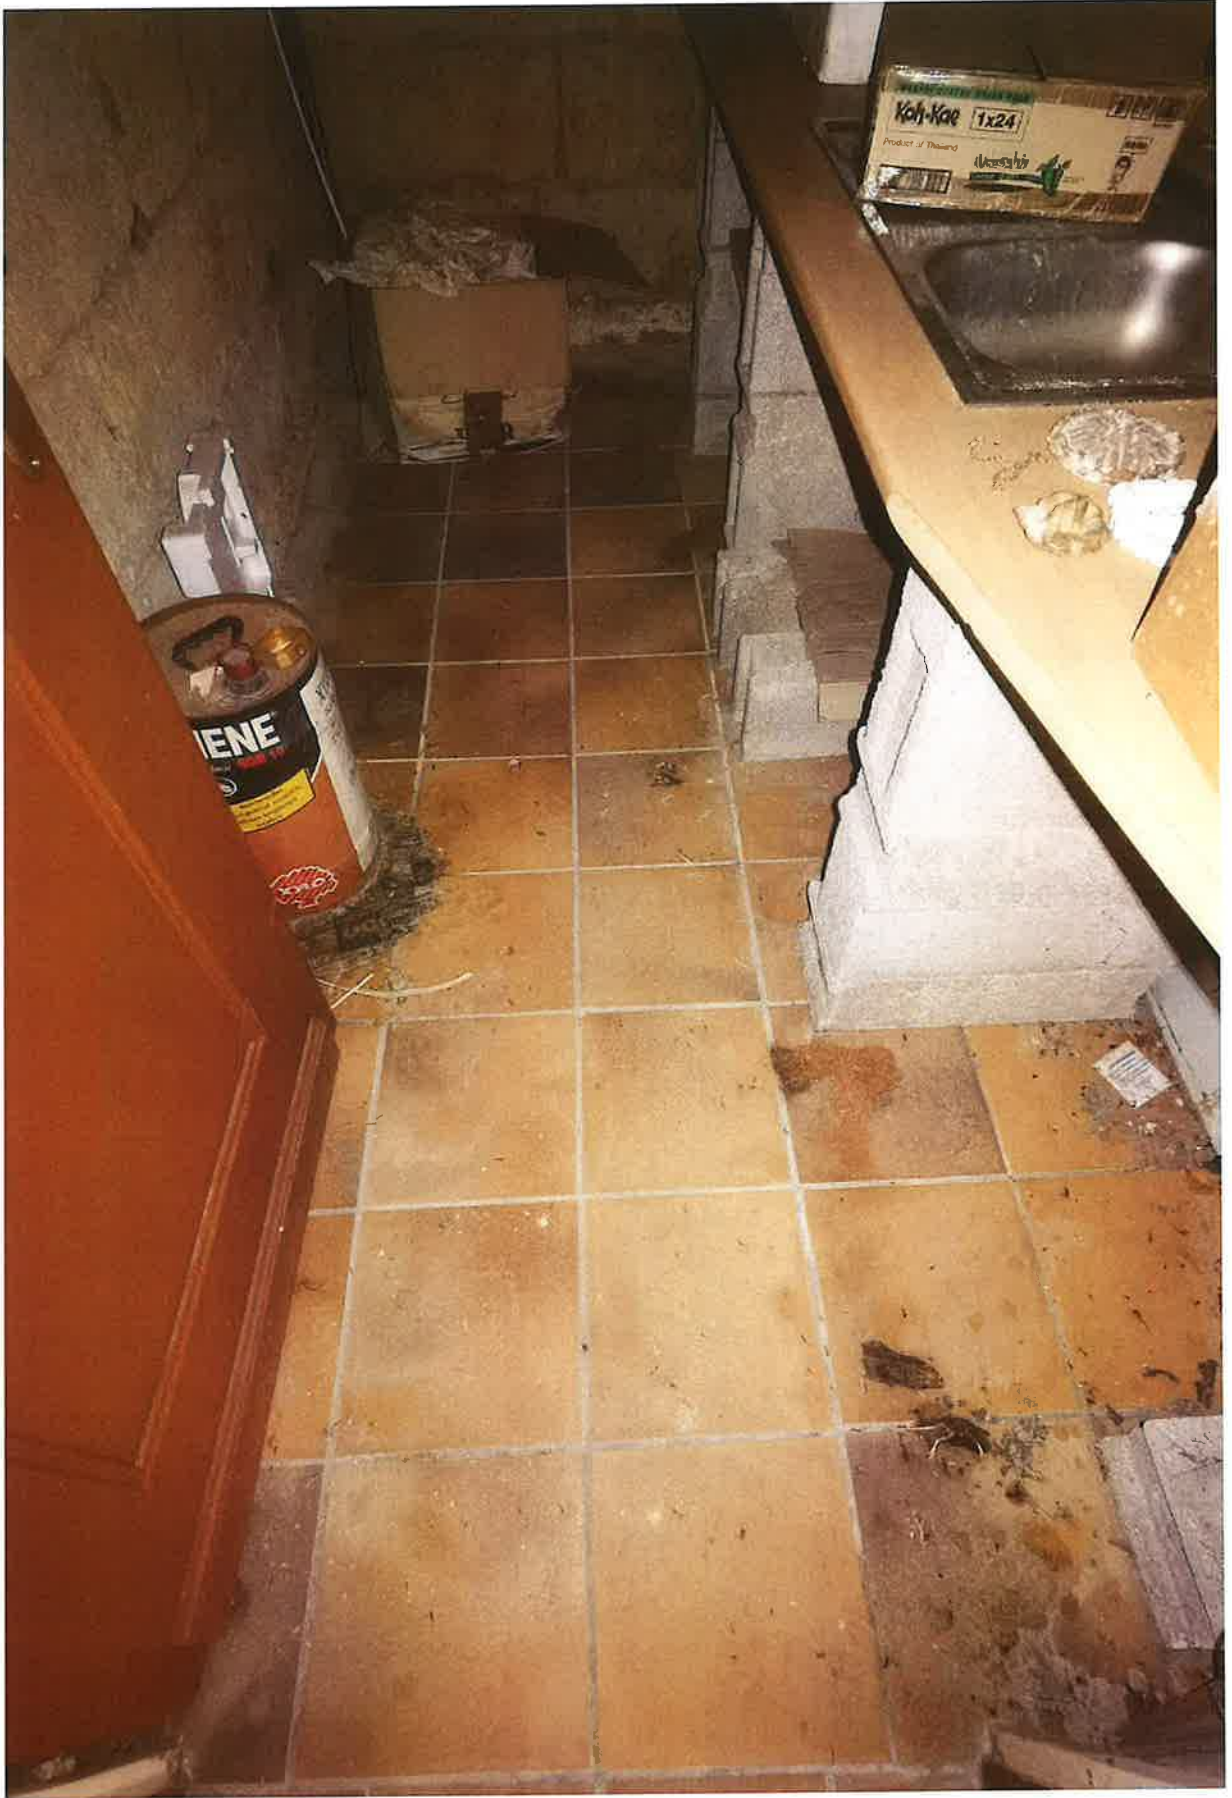
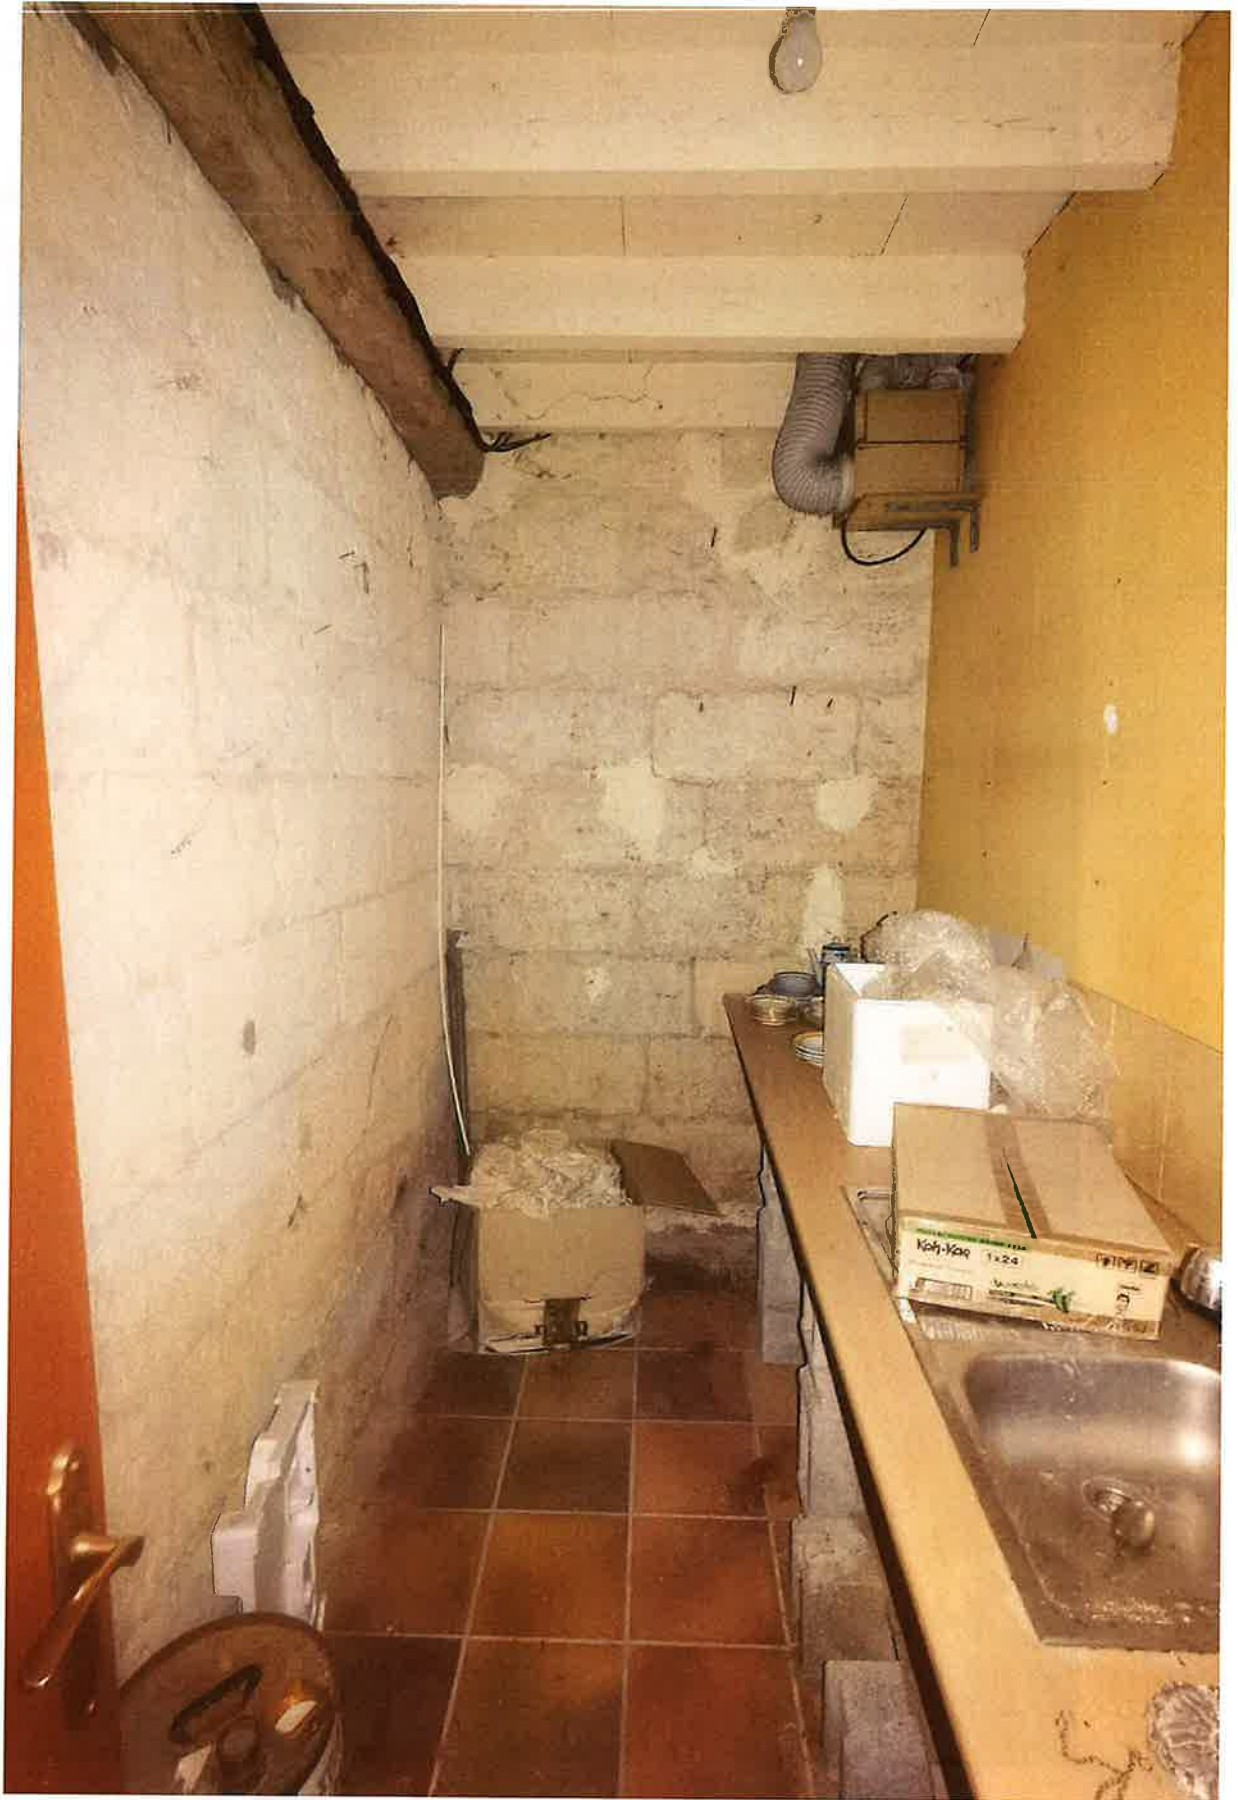
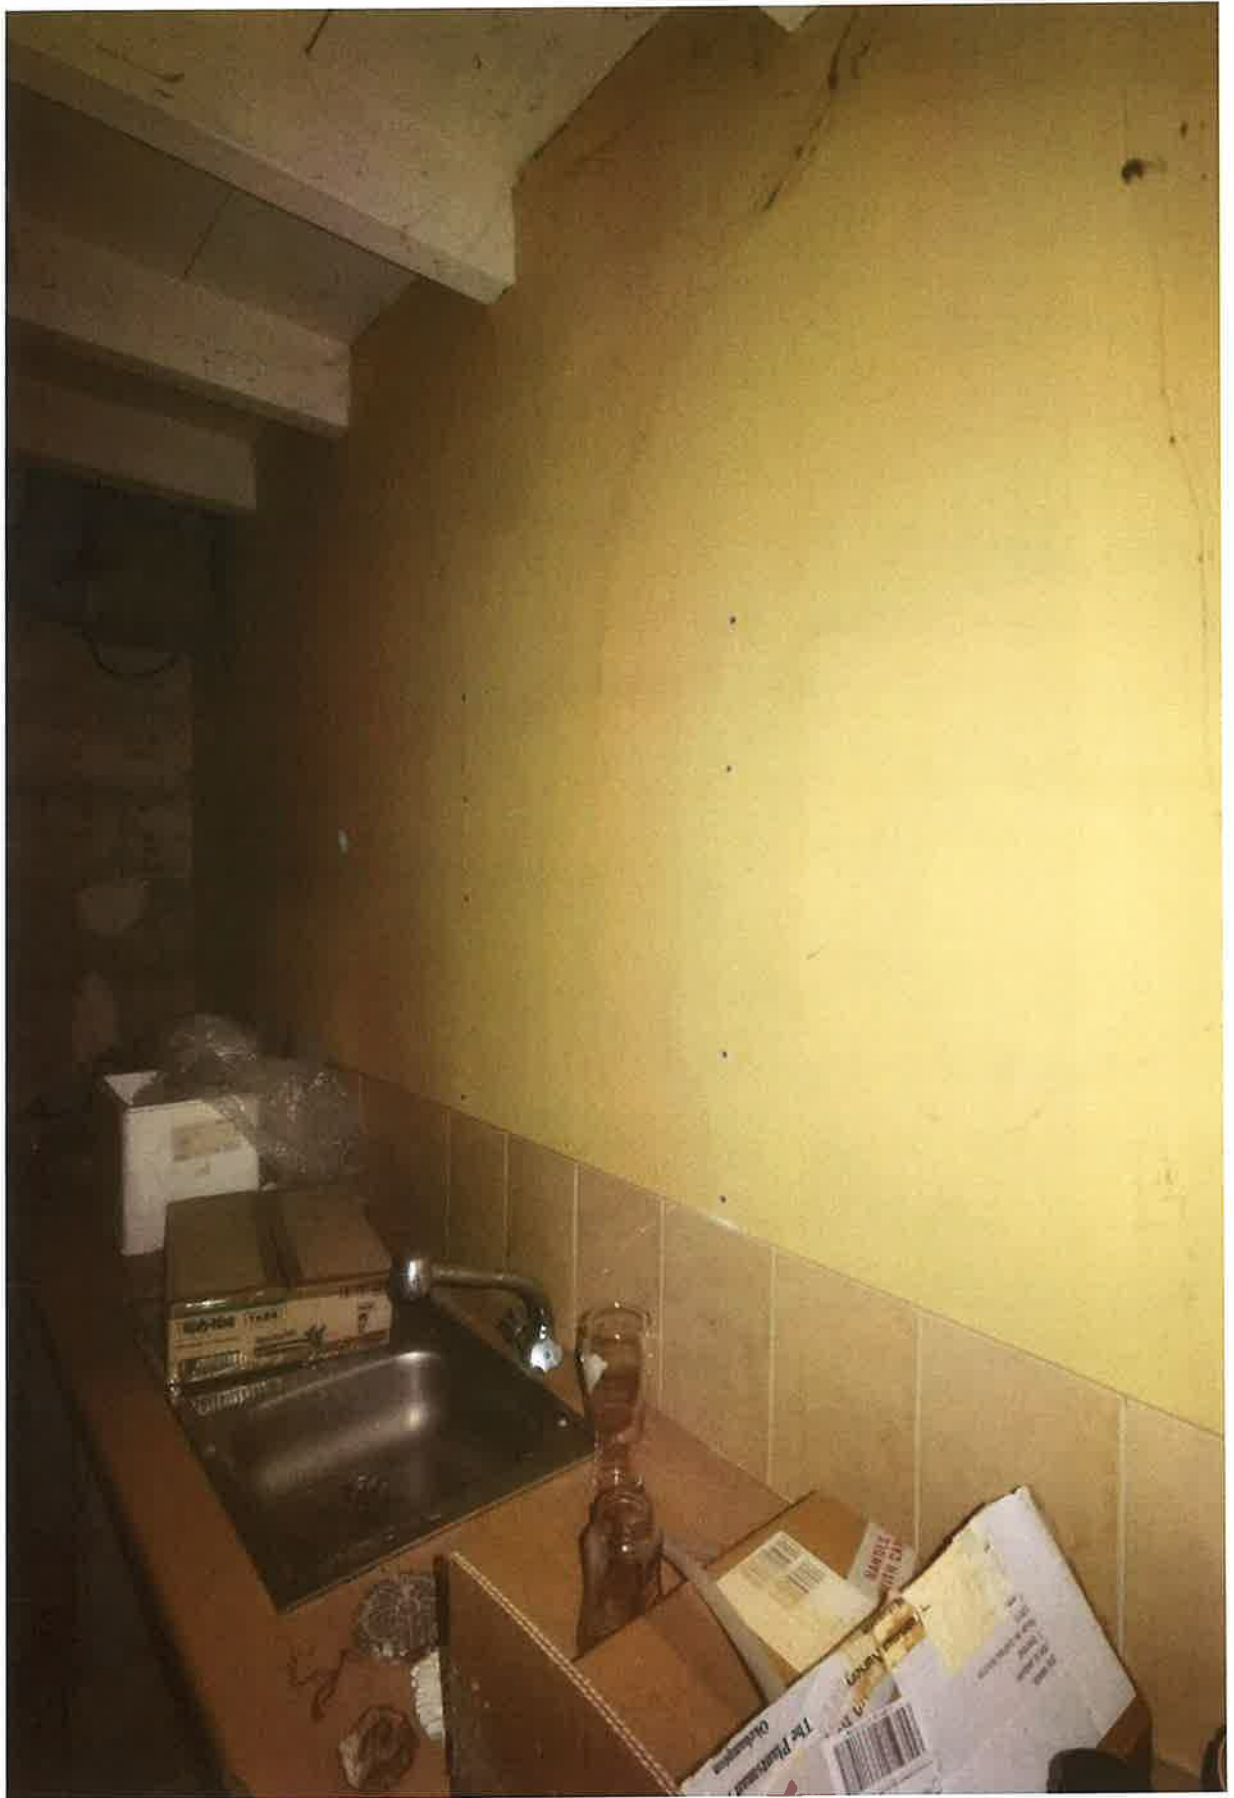
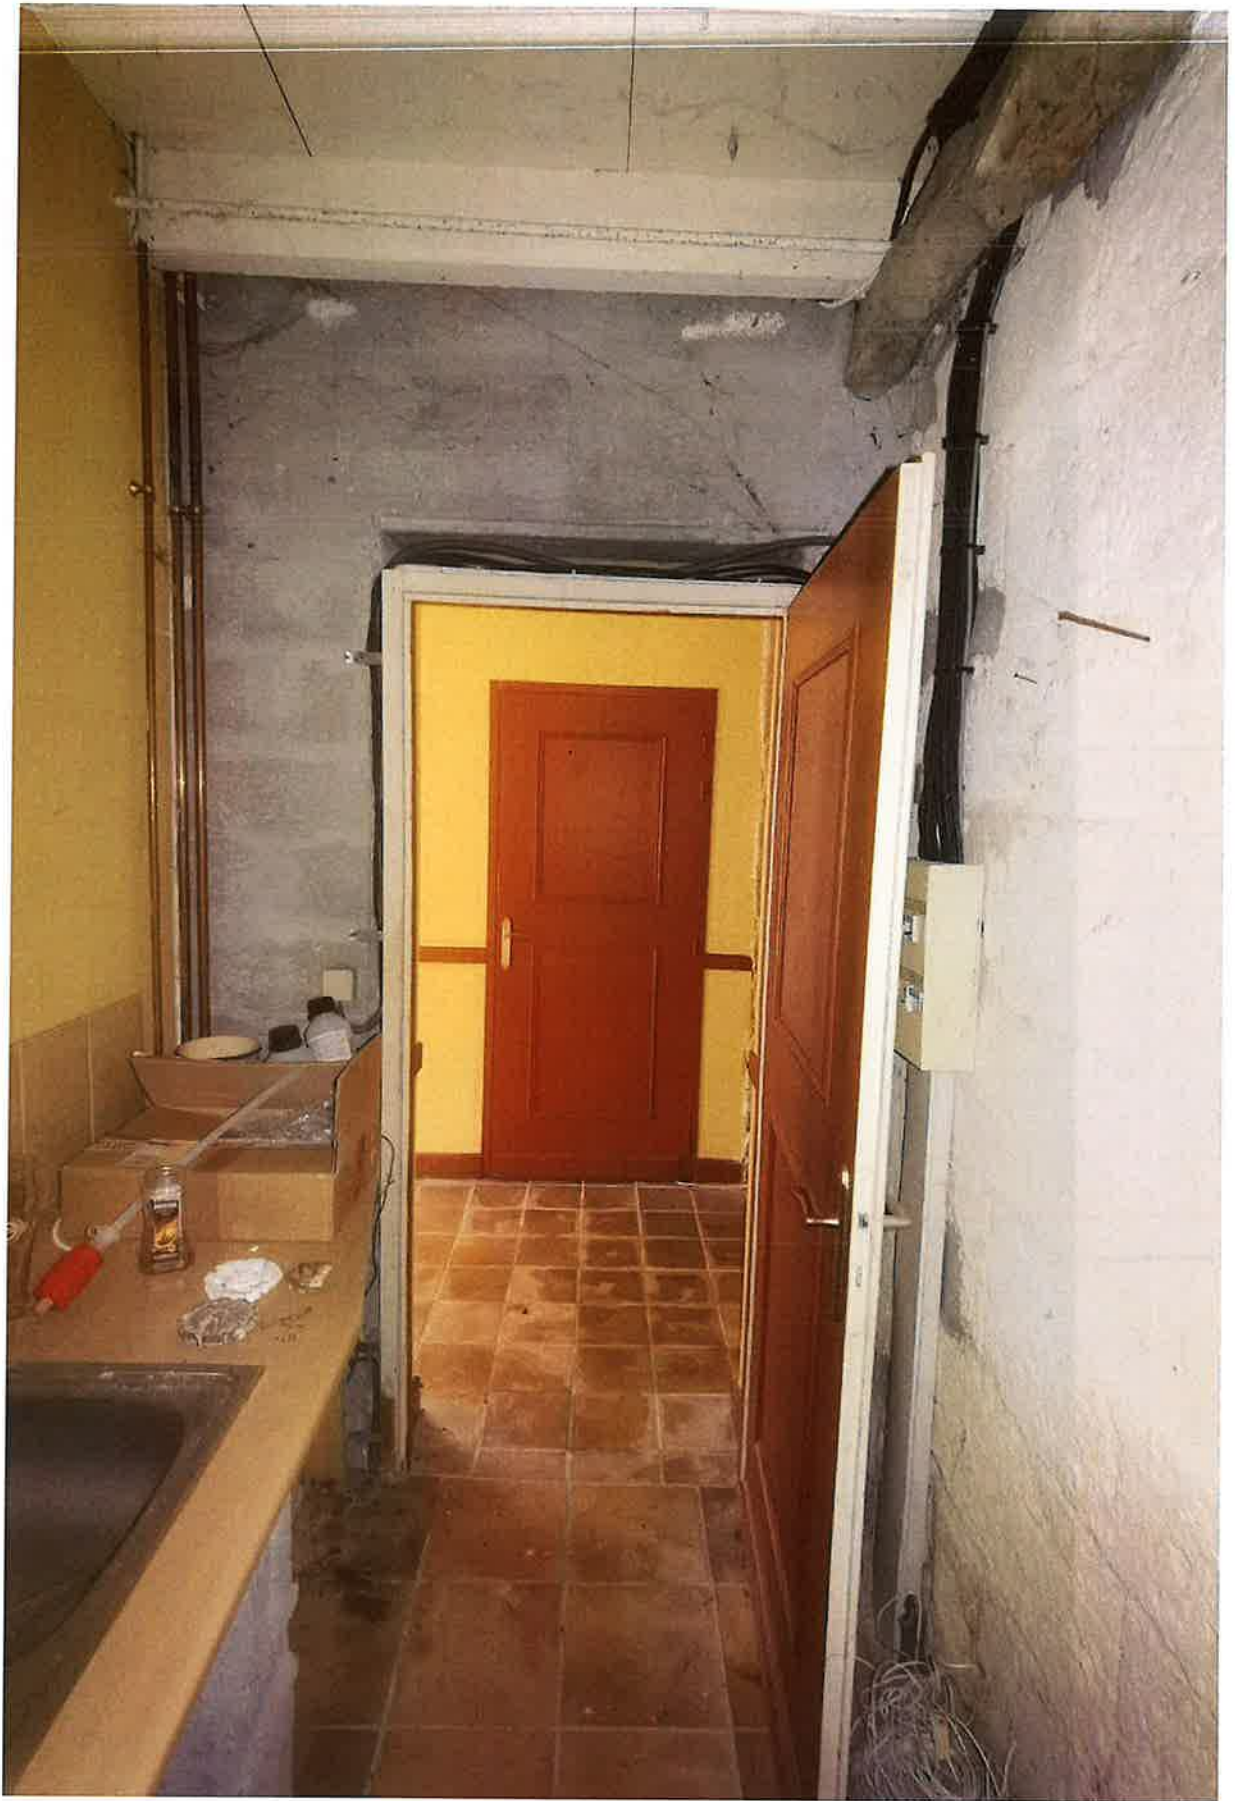
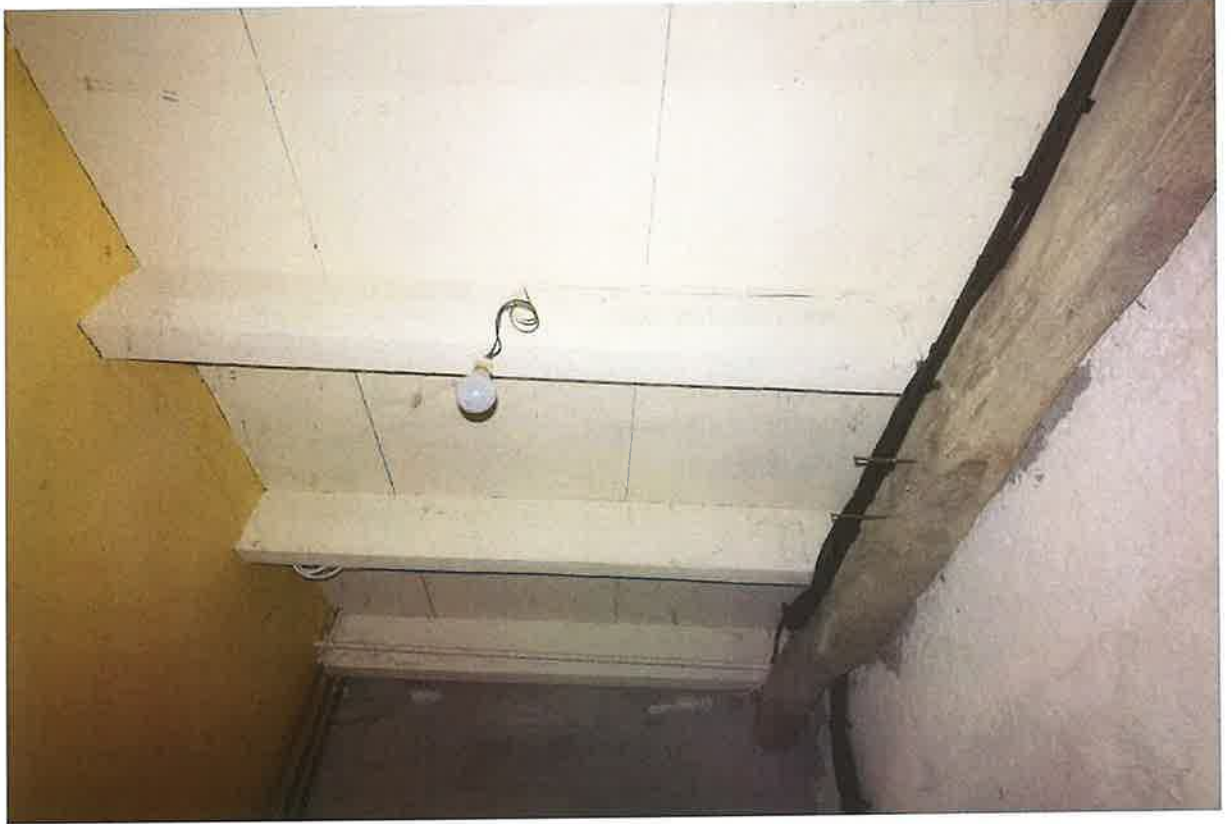
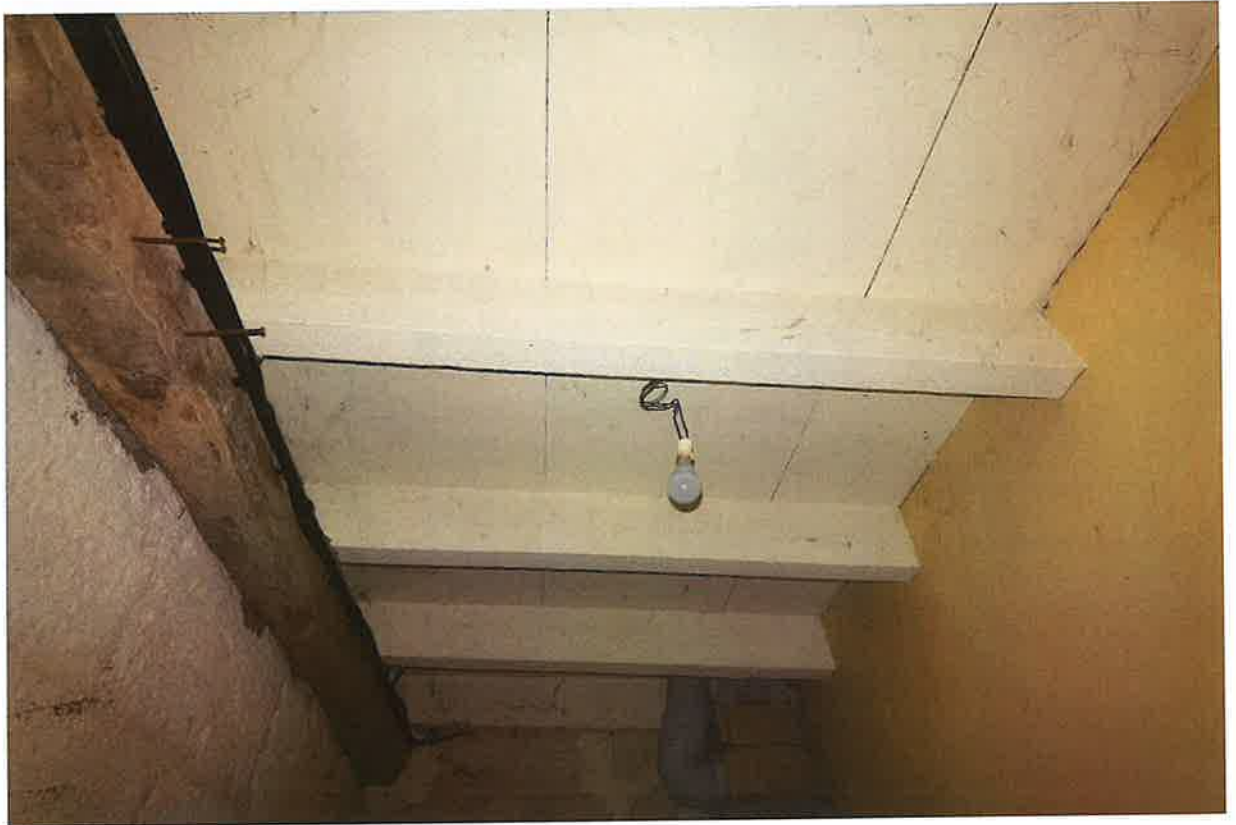
PIÈCE

La porte d'accès est en bon état.
Le sol carrelé est en bon état.
Les murs sont en bon état.
Présence d'un plan de travail avec évier.
Le plafond est en très bon état.
