PROCES-VERBAL DESCRIPTIF

PROCES VERBAL DE DESCRIPTION DES LIEUX

- D'une maison de maître en pierre de taille composée d'un rez-de-chaussée et d'un étage.
- D'un bâtiment annexe comprenant un logement (rez-de-chaussée, d'un étage, d'un chal et d'un hangar ouvert).

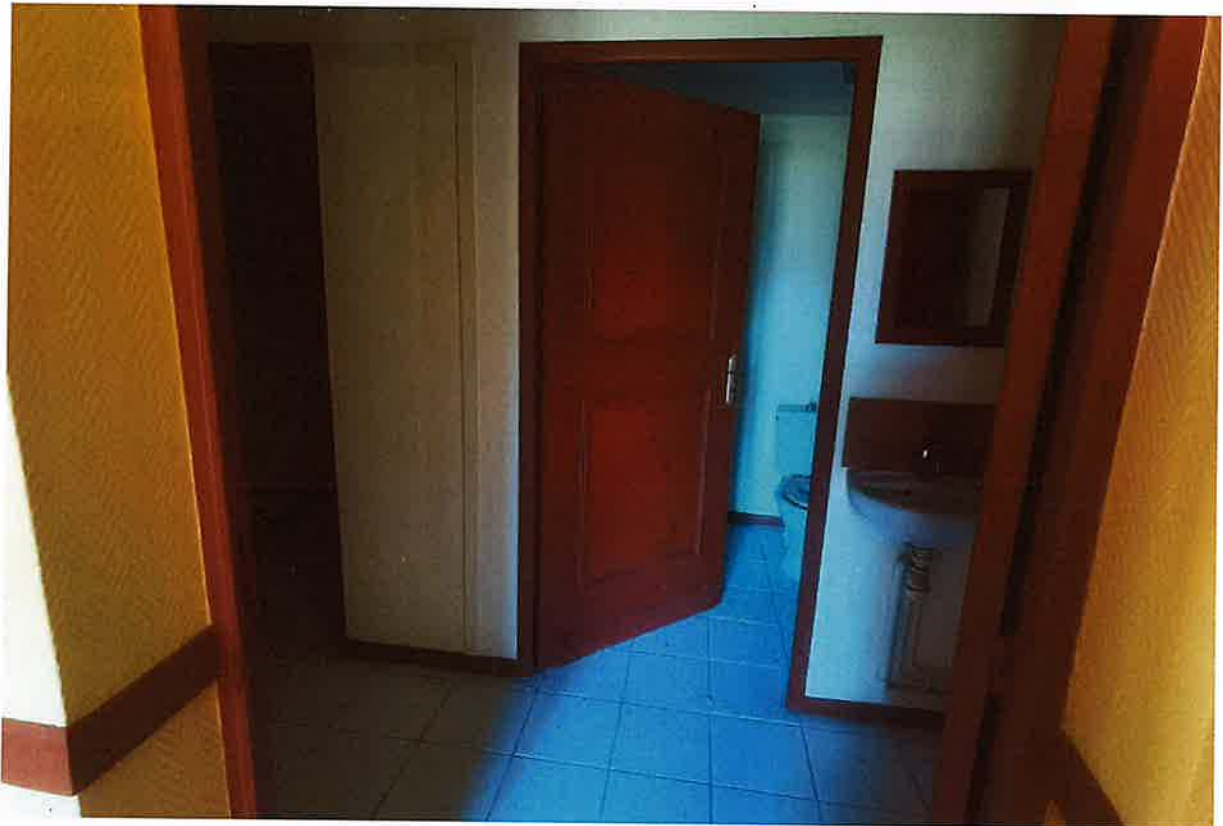
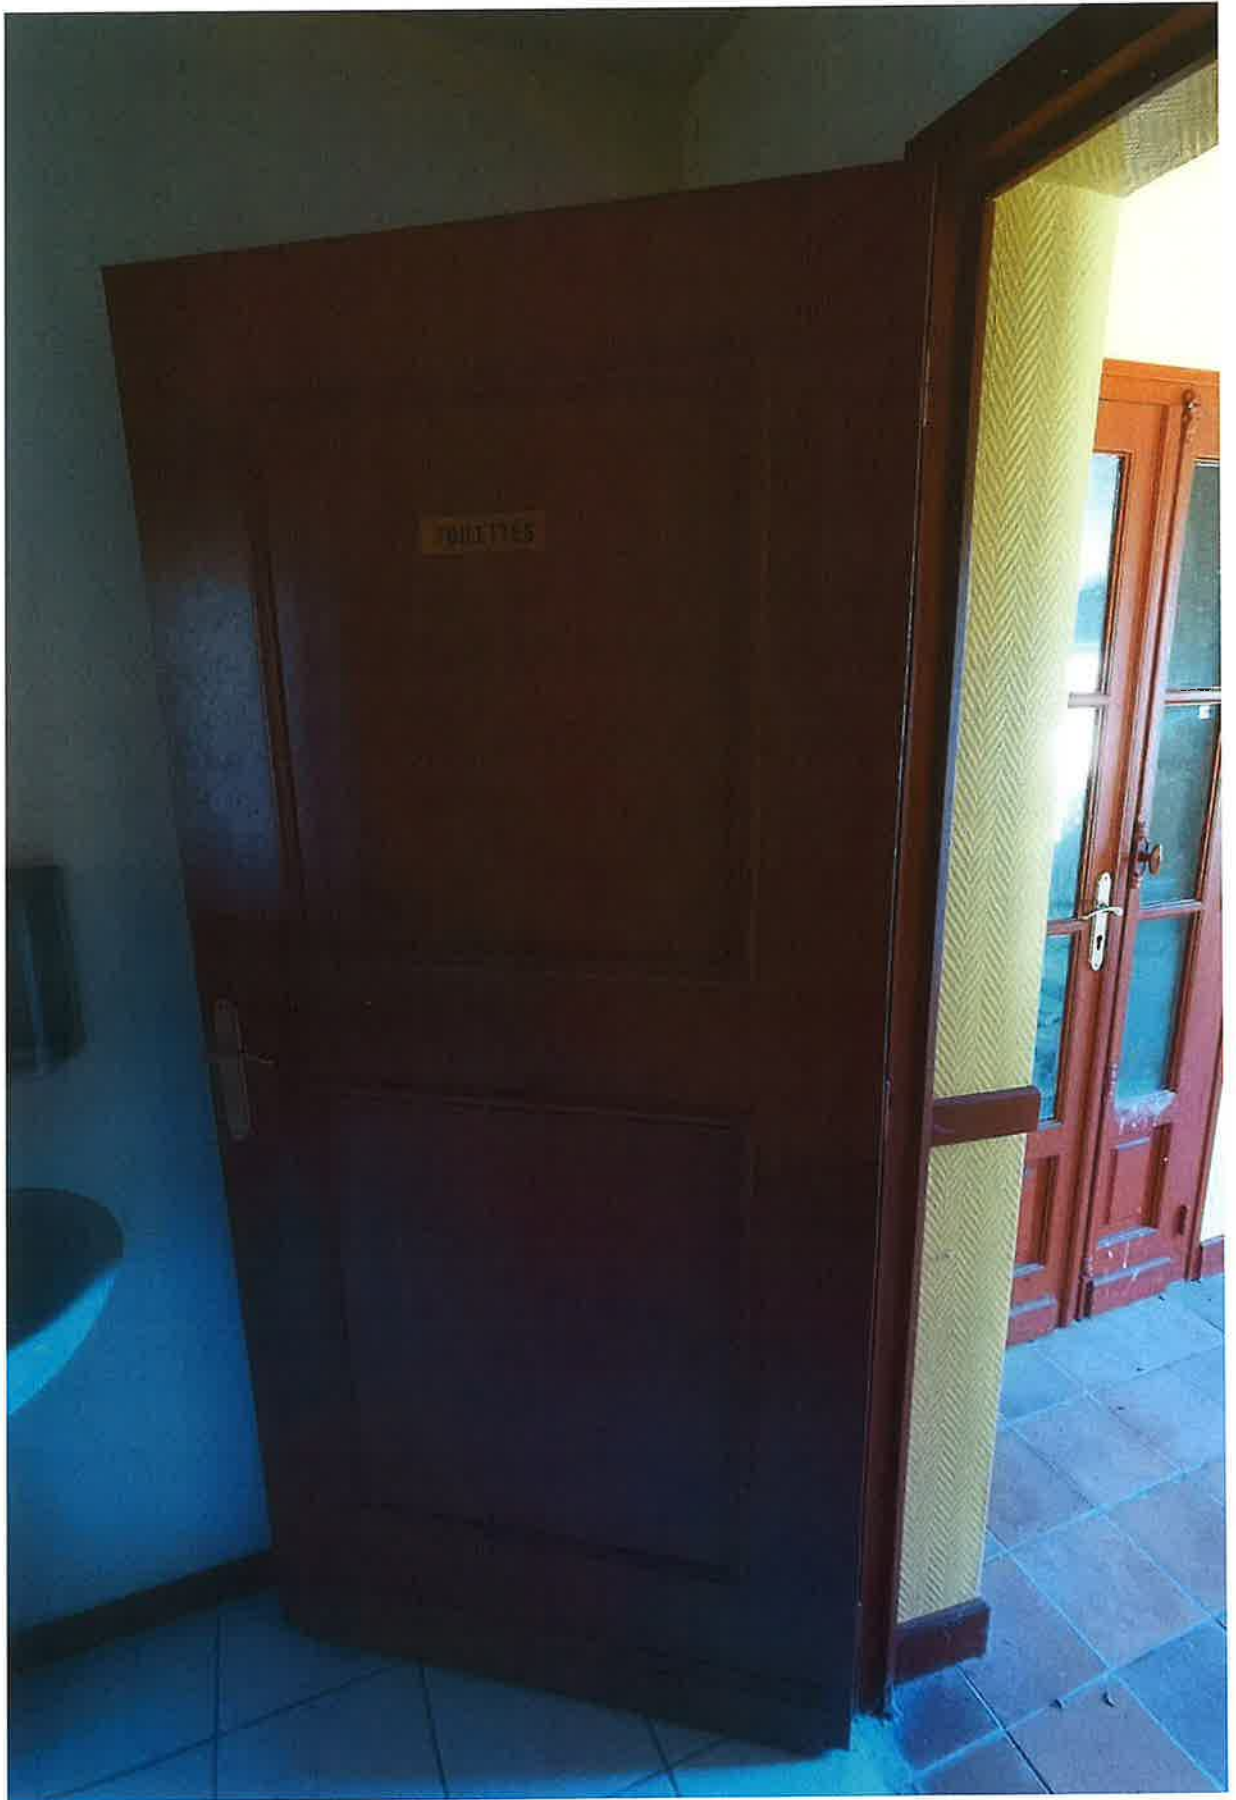
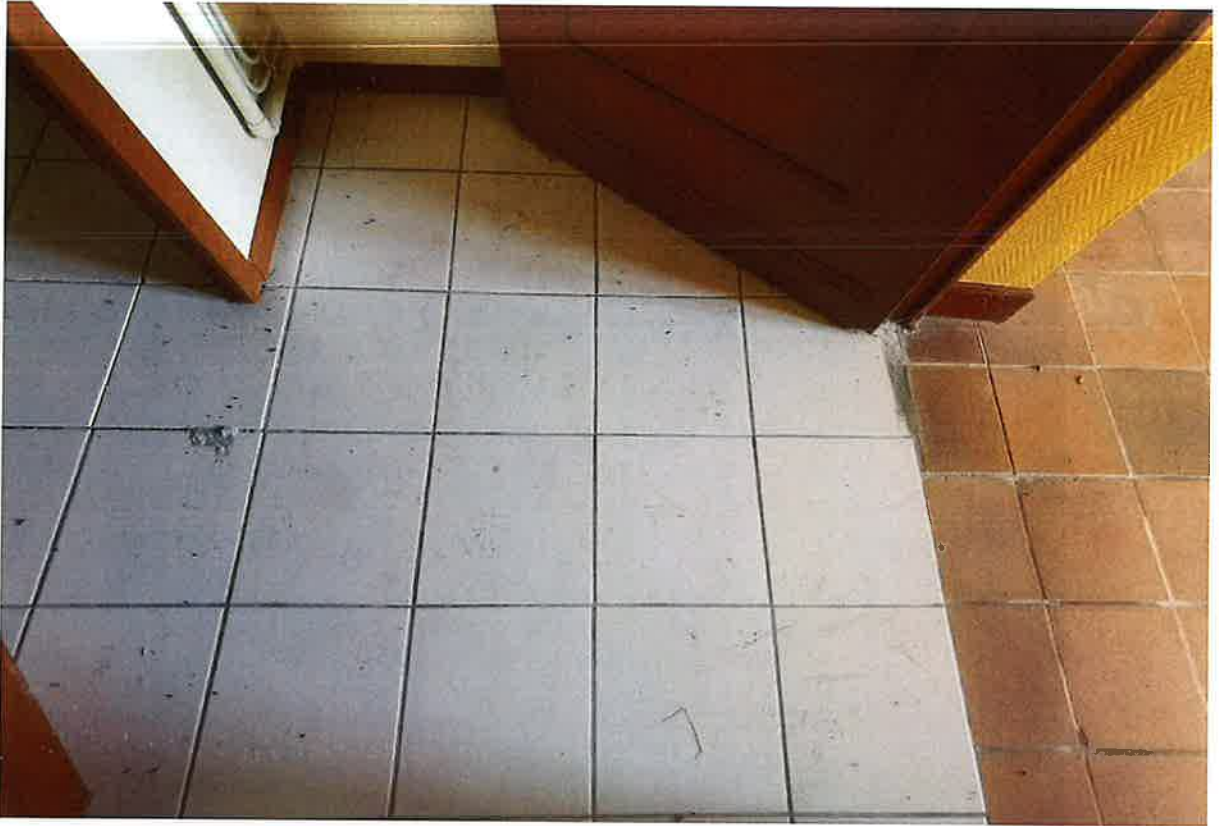
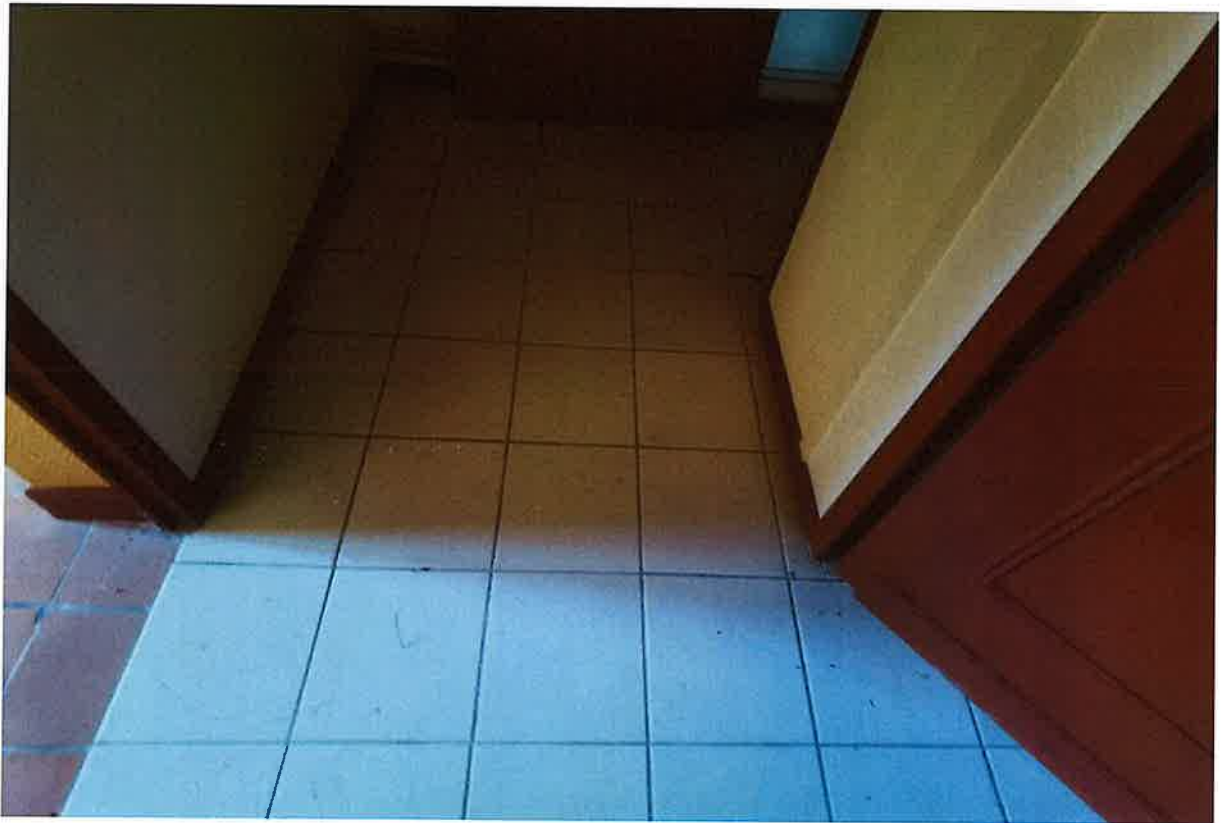
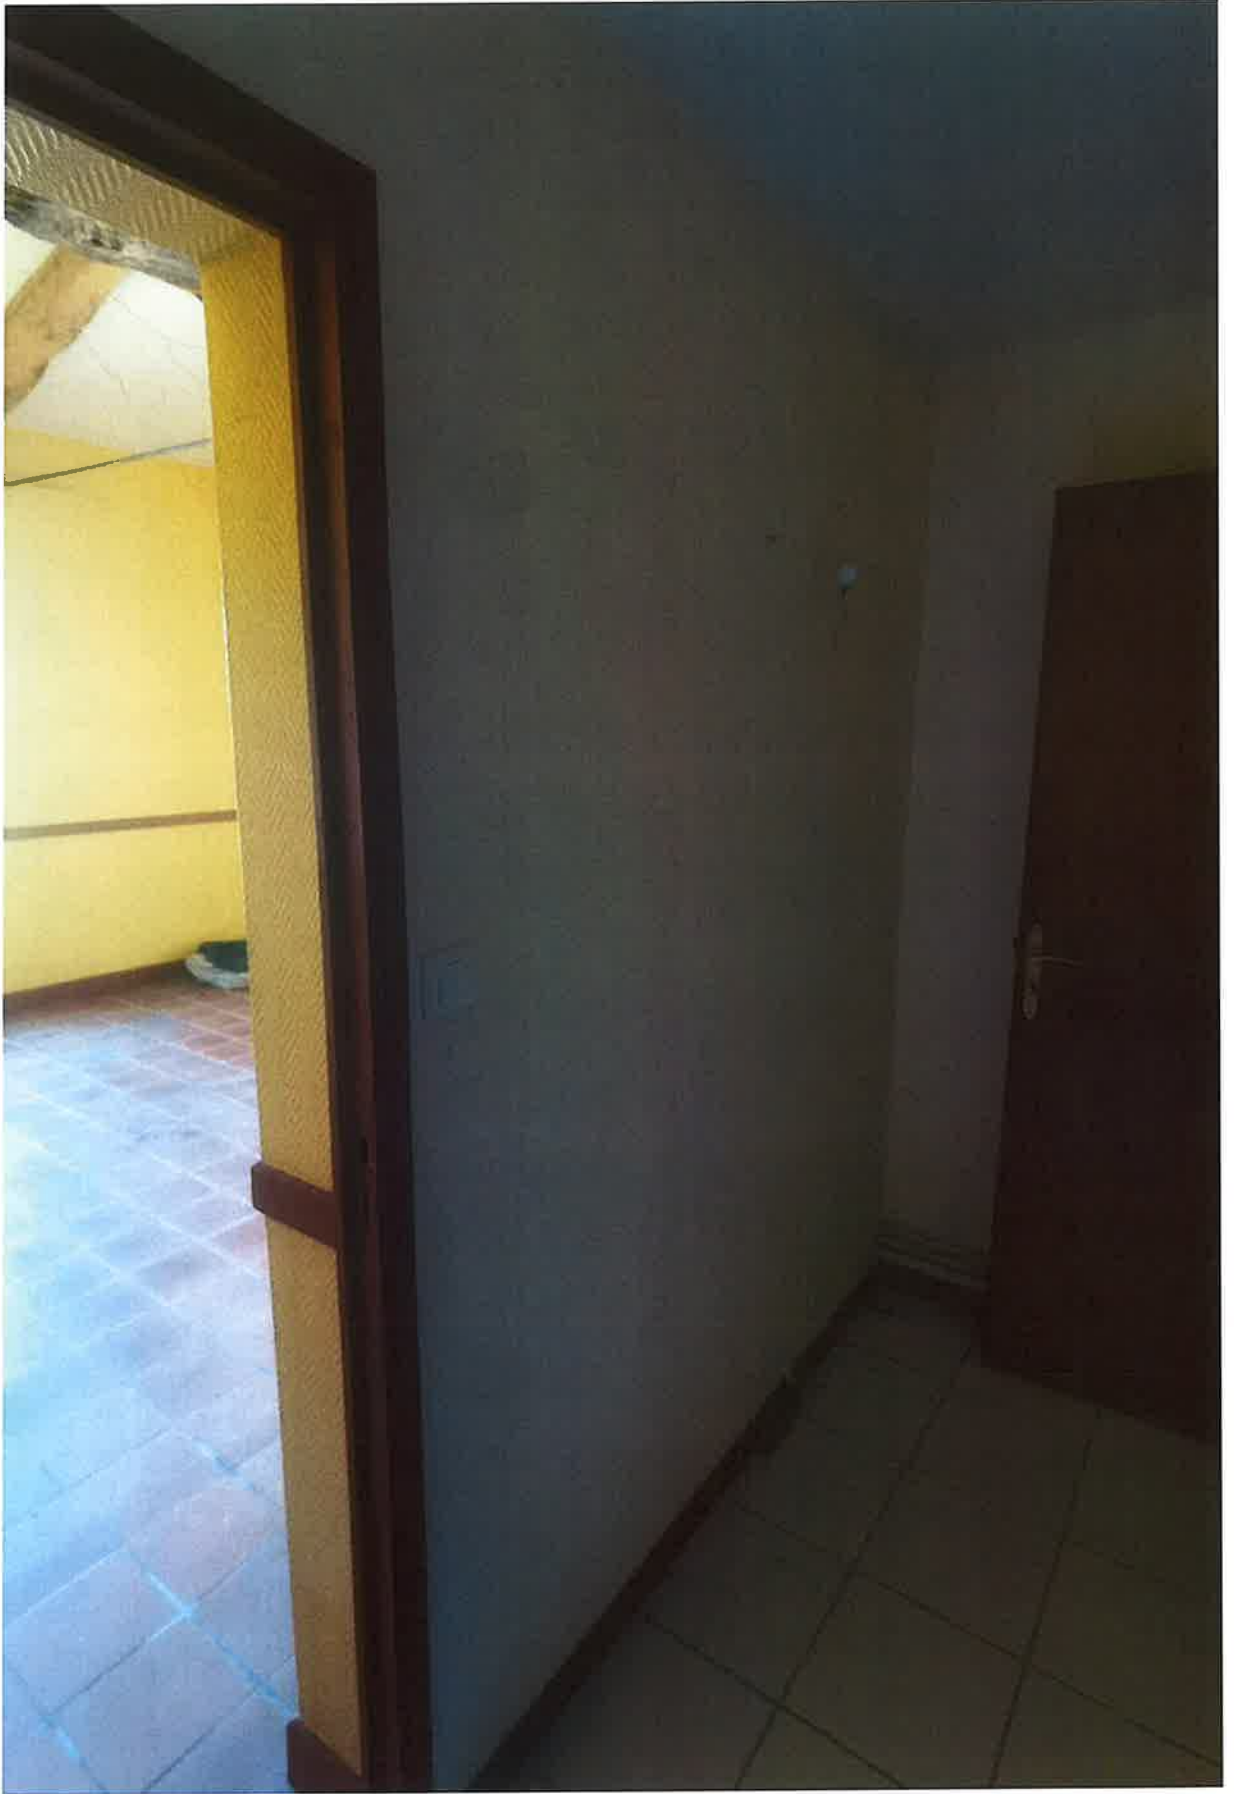
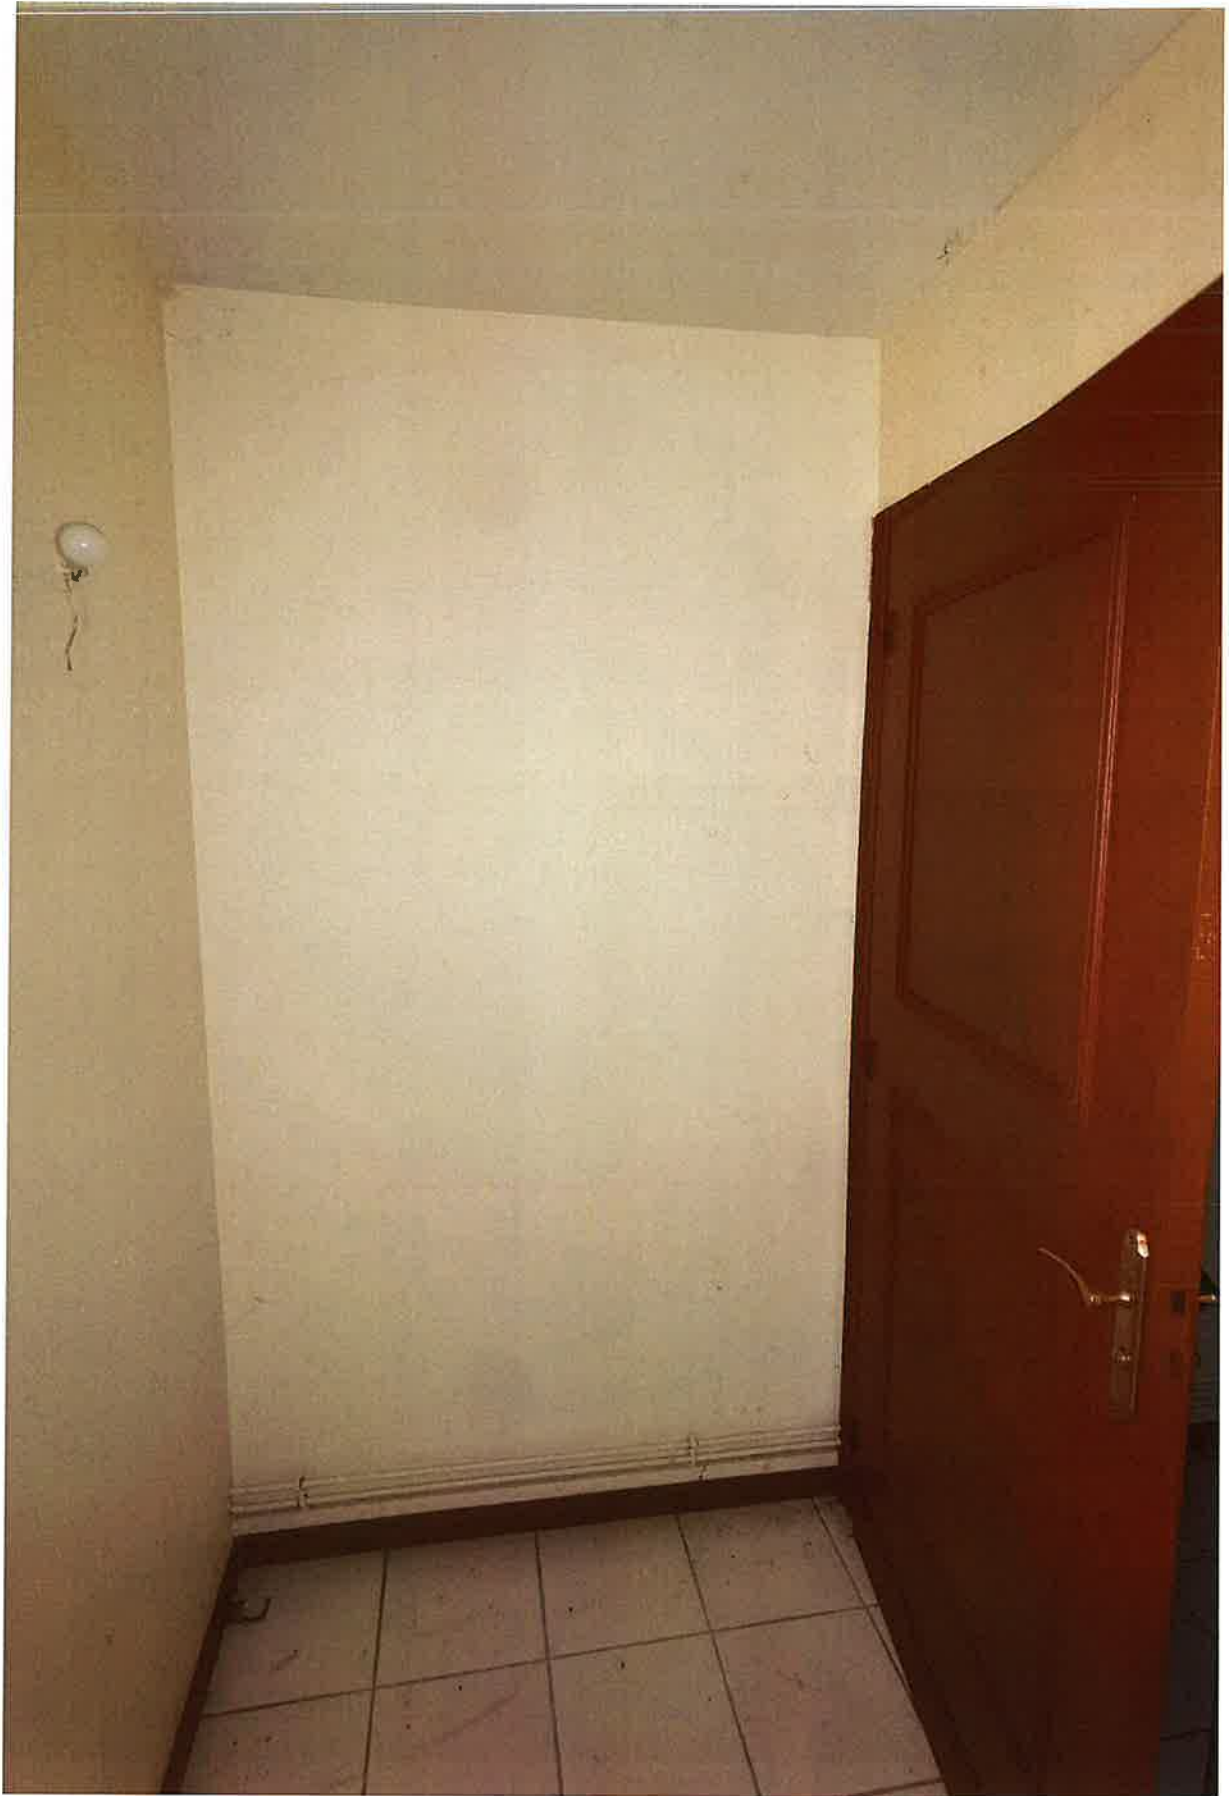
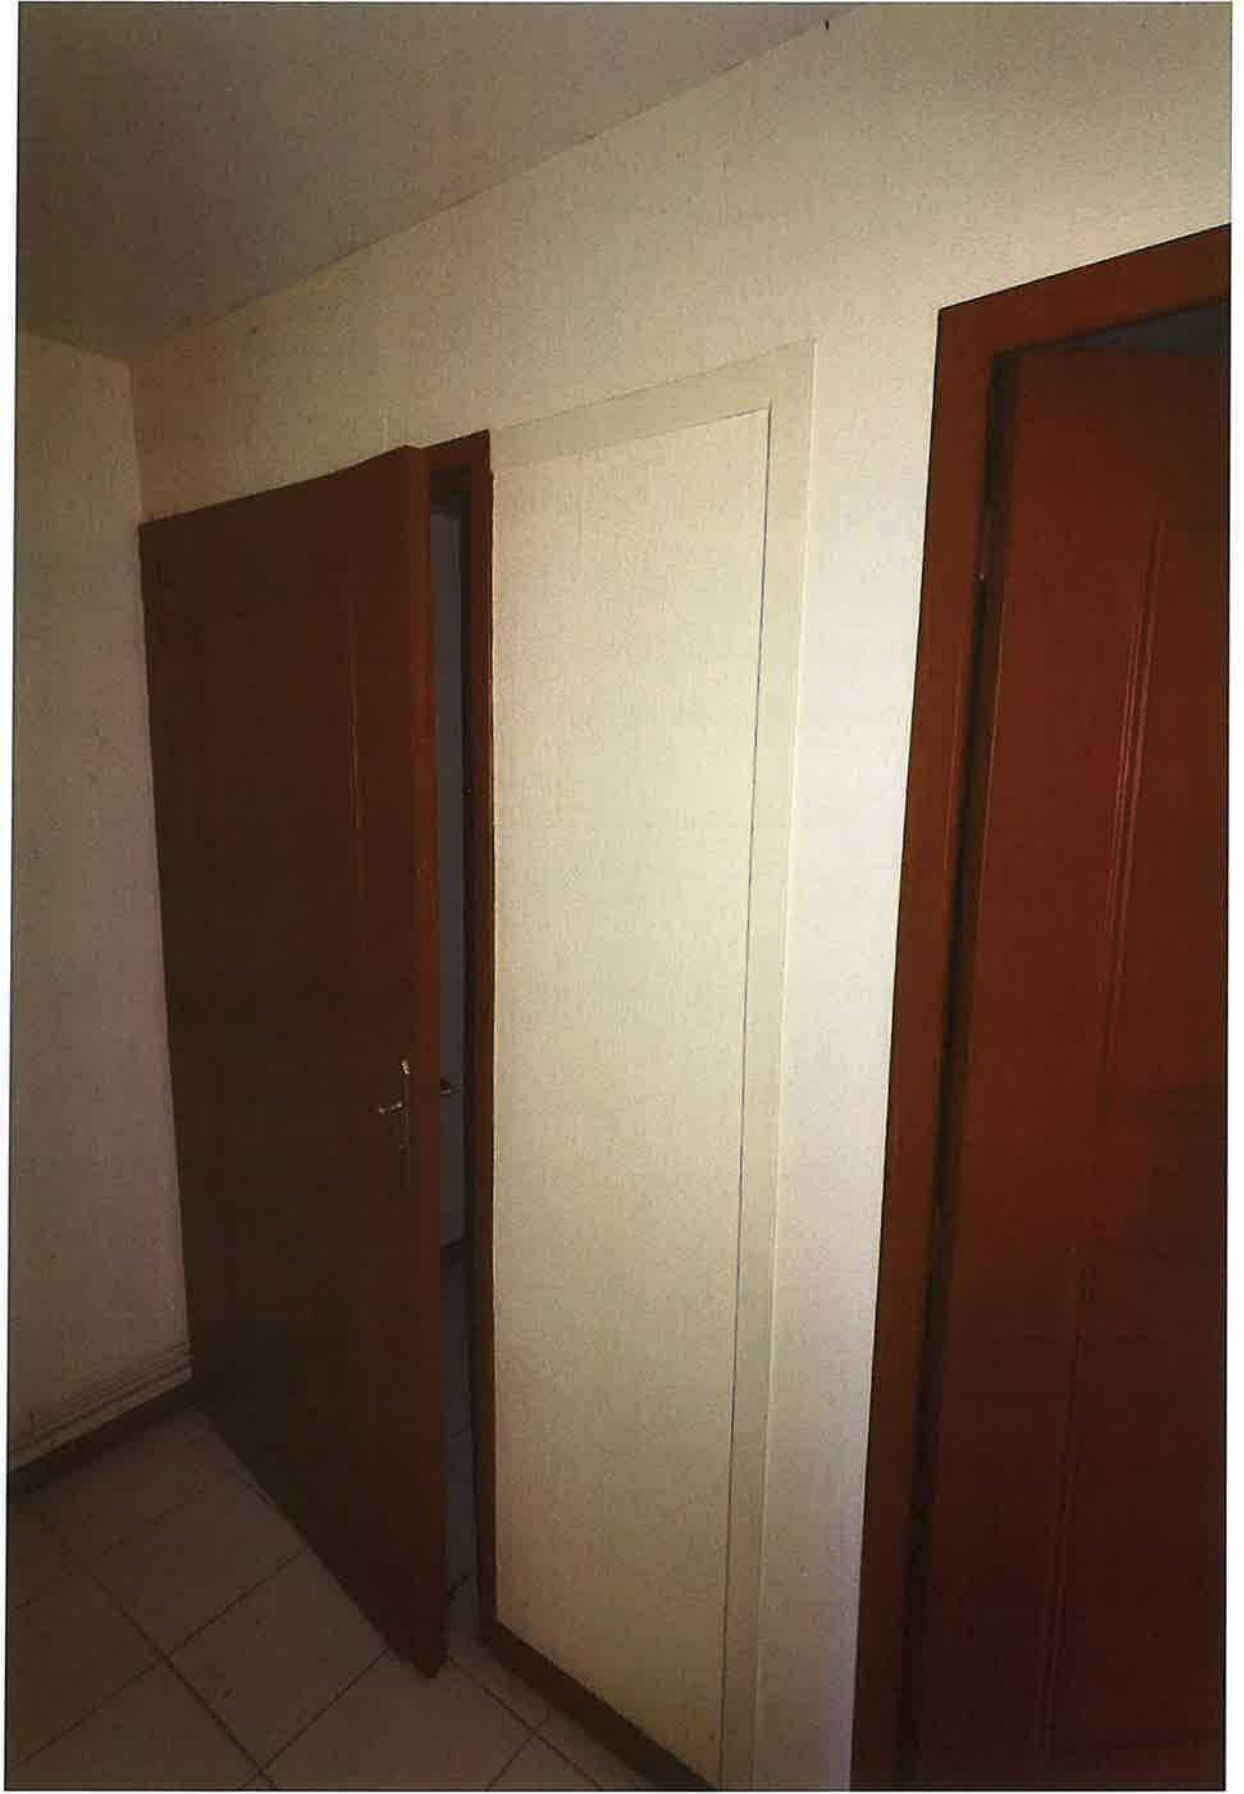
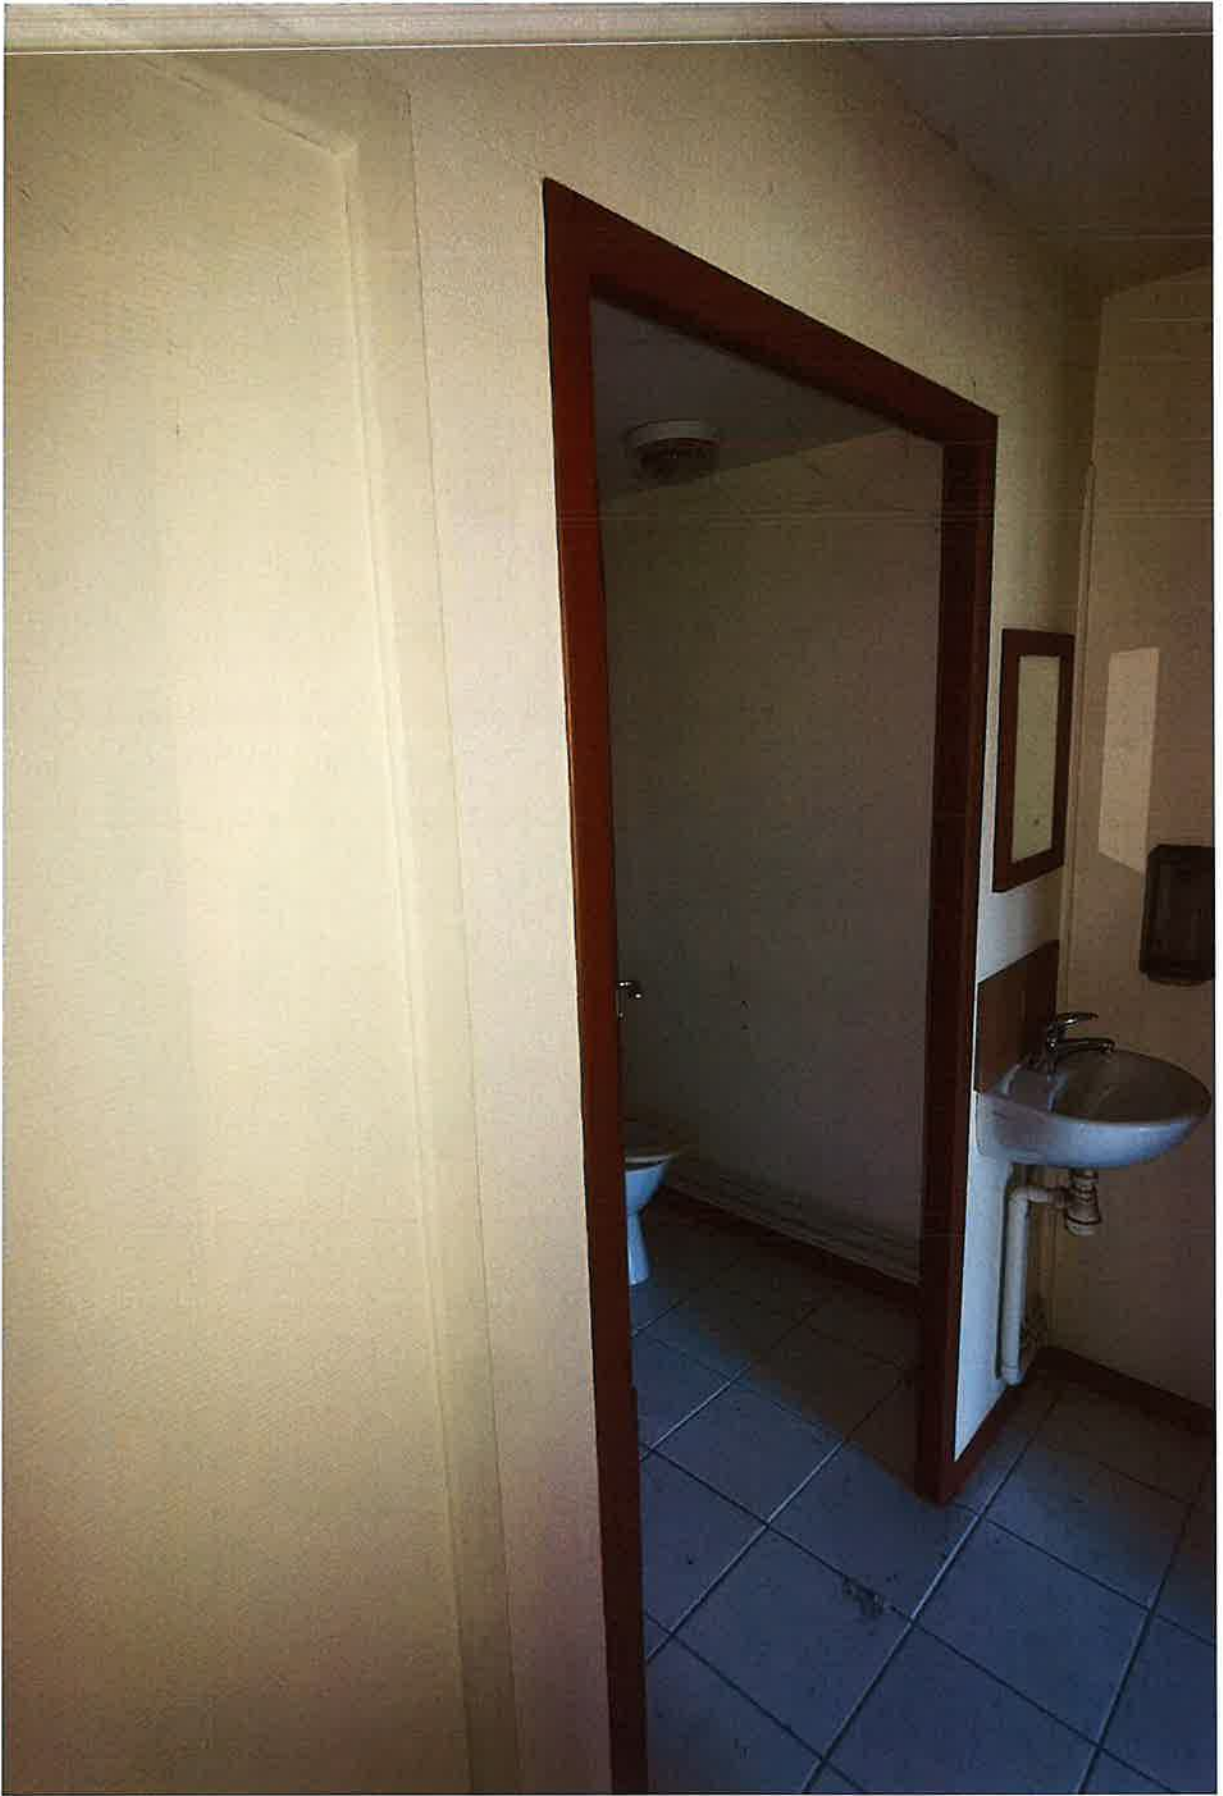
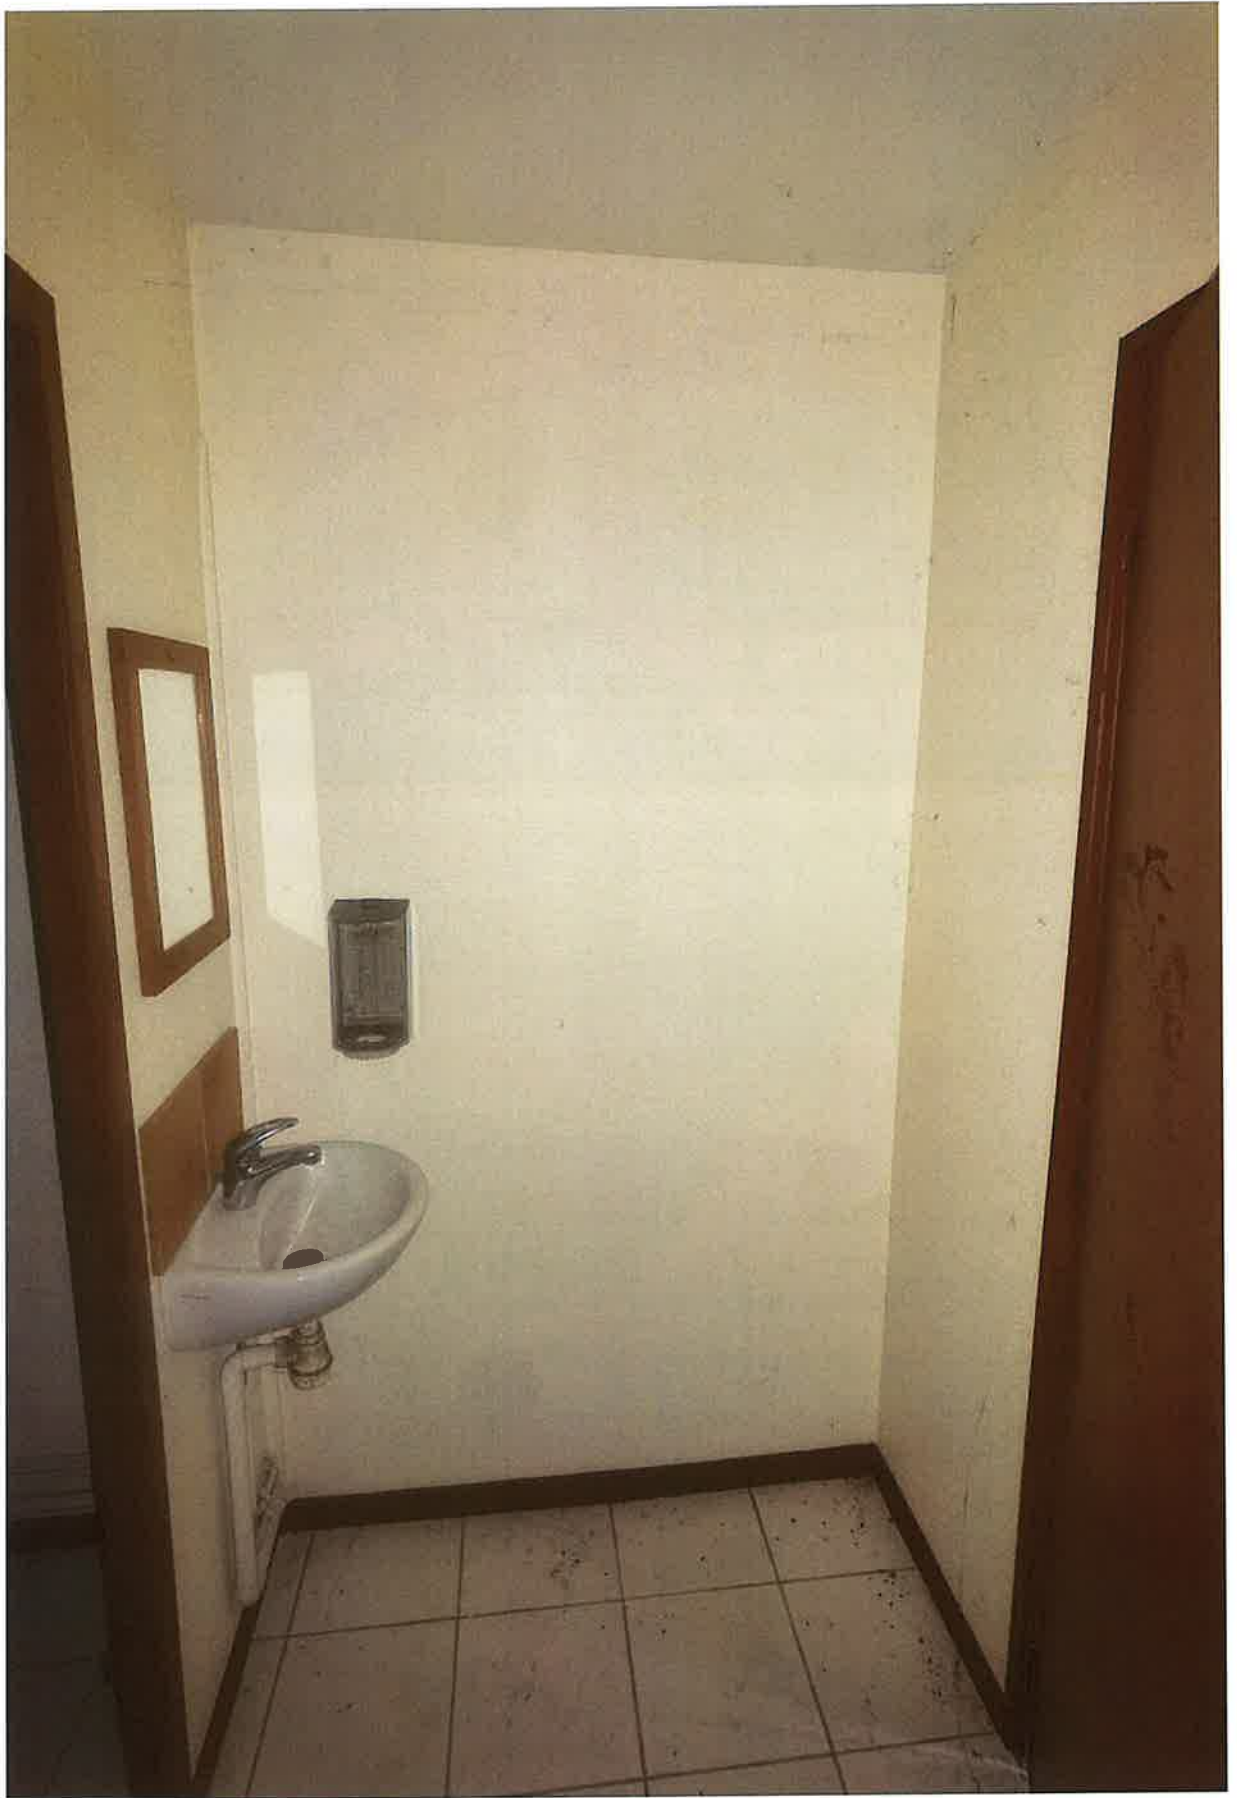
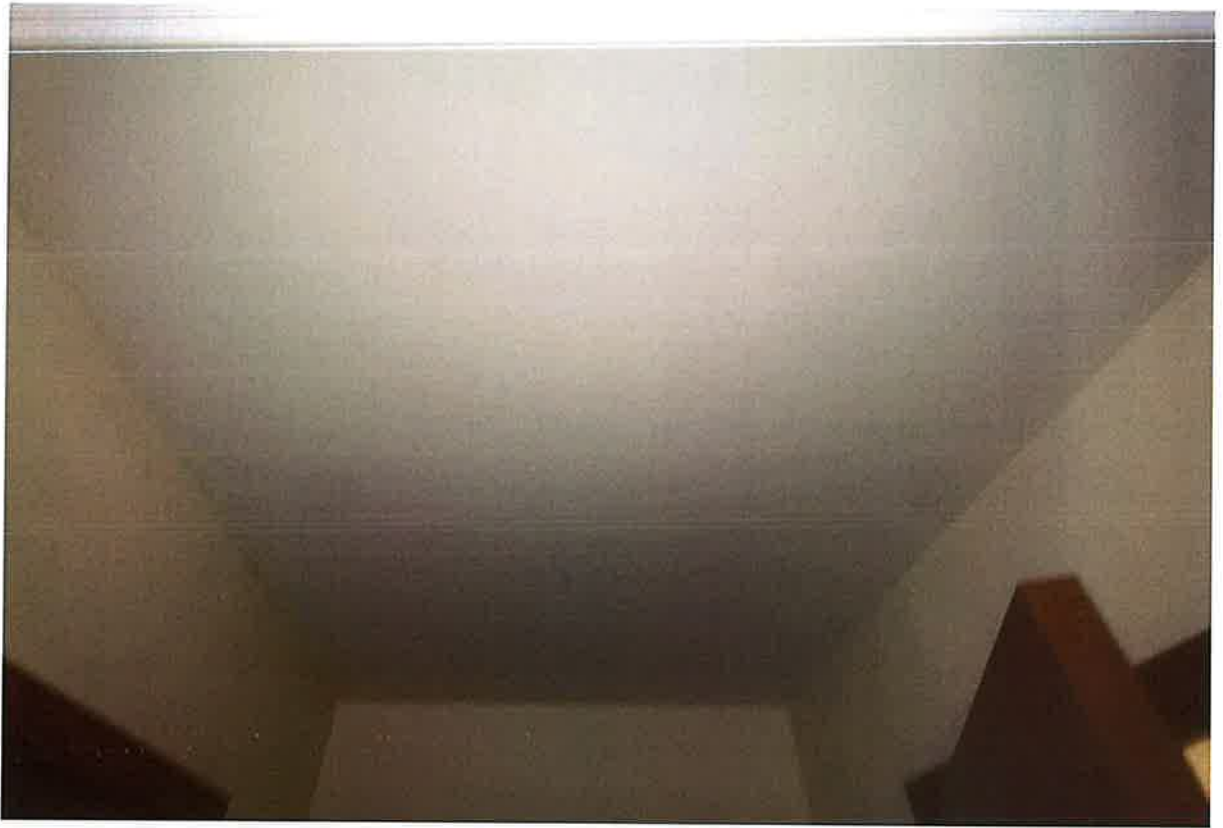
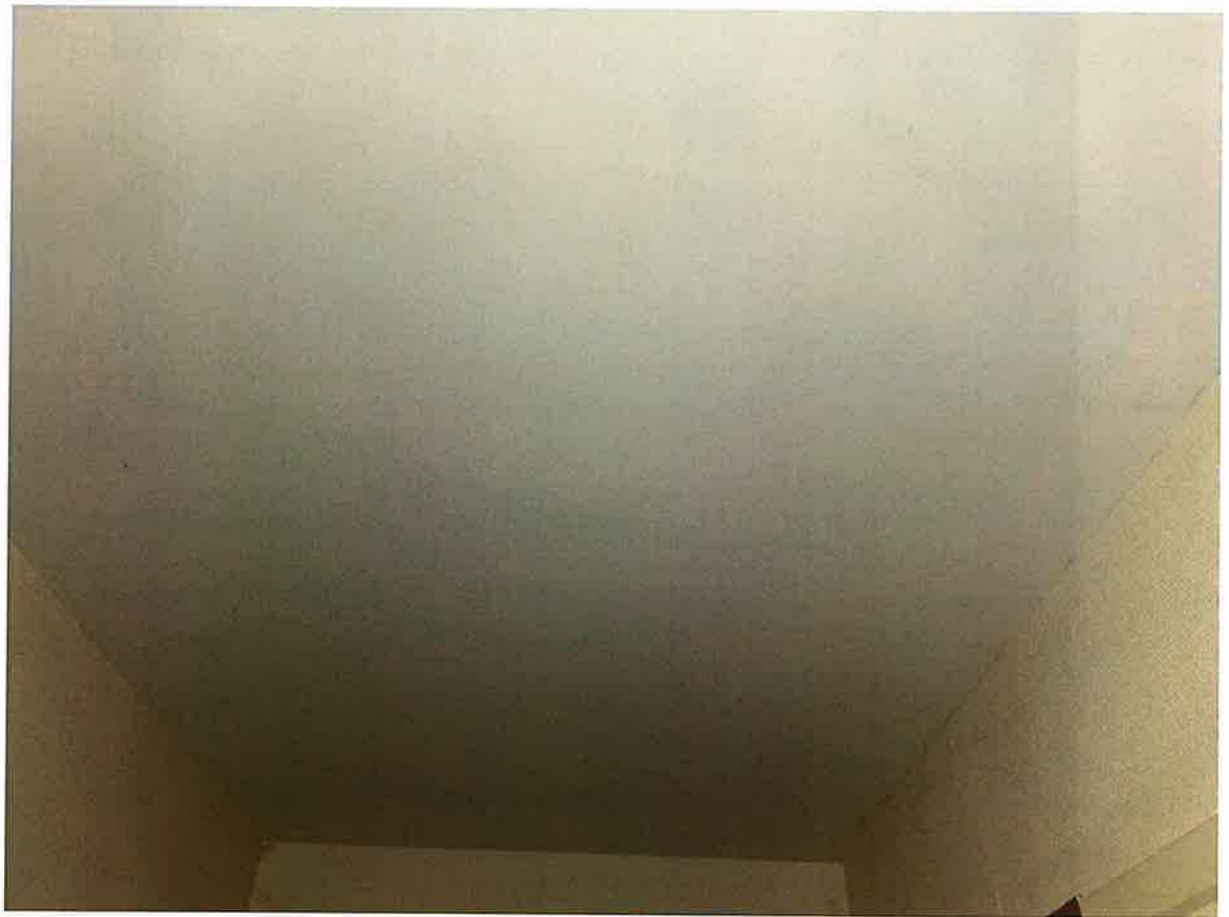
TOILETTES (POINT D'EAU)

La porte d'accès est en très bon état.
Le sol carrelé est en très bon état.
Les murs sont en très bon état.
Présence d'un lavabo avec mitigeur.
Le plafond est en très bon état.
