PROCES-VERBAL DESCRIPTIF

PROCES VERBAL DE DESCRIPTION DES LIEUX

- D'une maison de maître en pierre de taille composée d'un rez-de-chaussée et d'un étage.
- D'un bâtiment annexe comprenant un logement (rez-de-chaussée, d'un étage, d'un chal et d'un hangar ouvert).

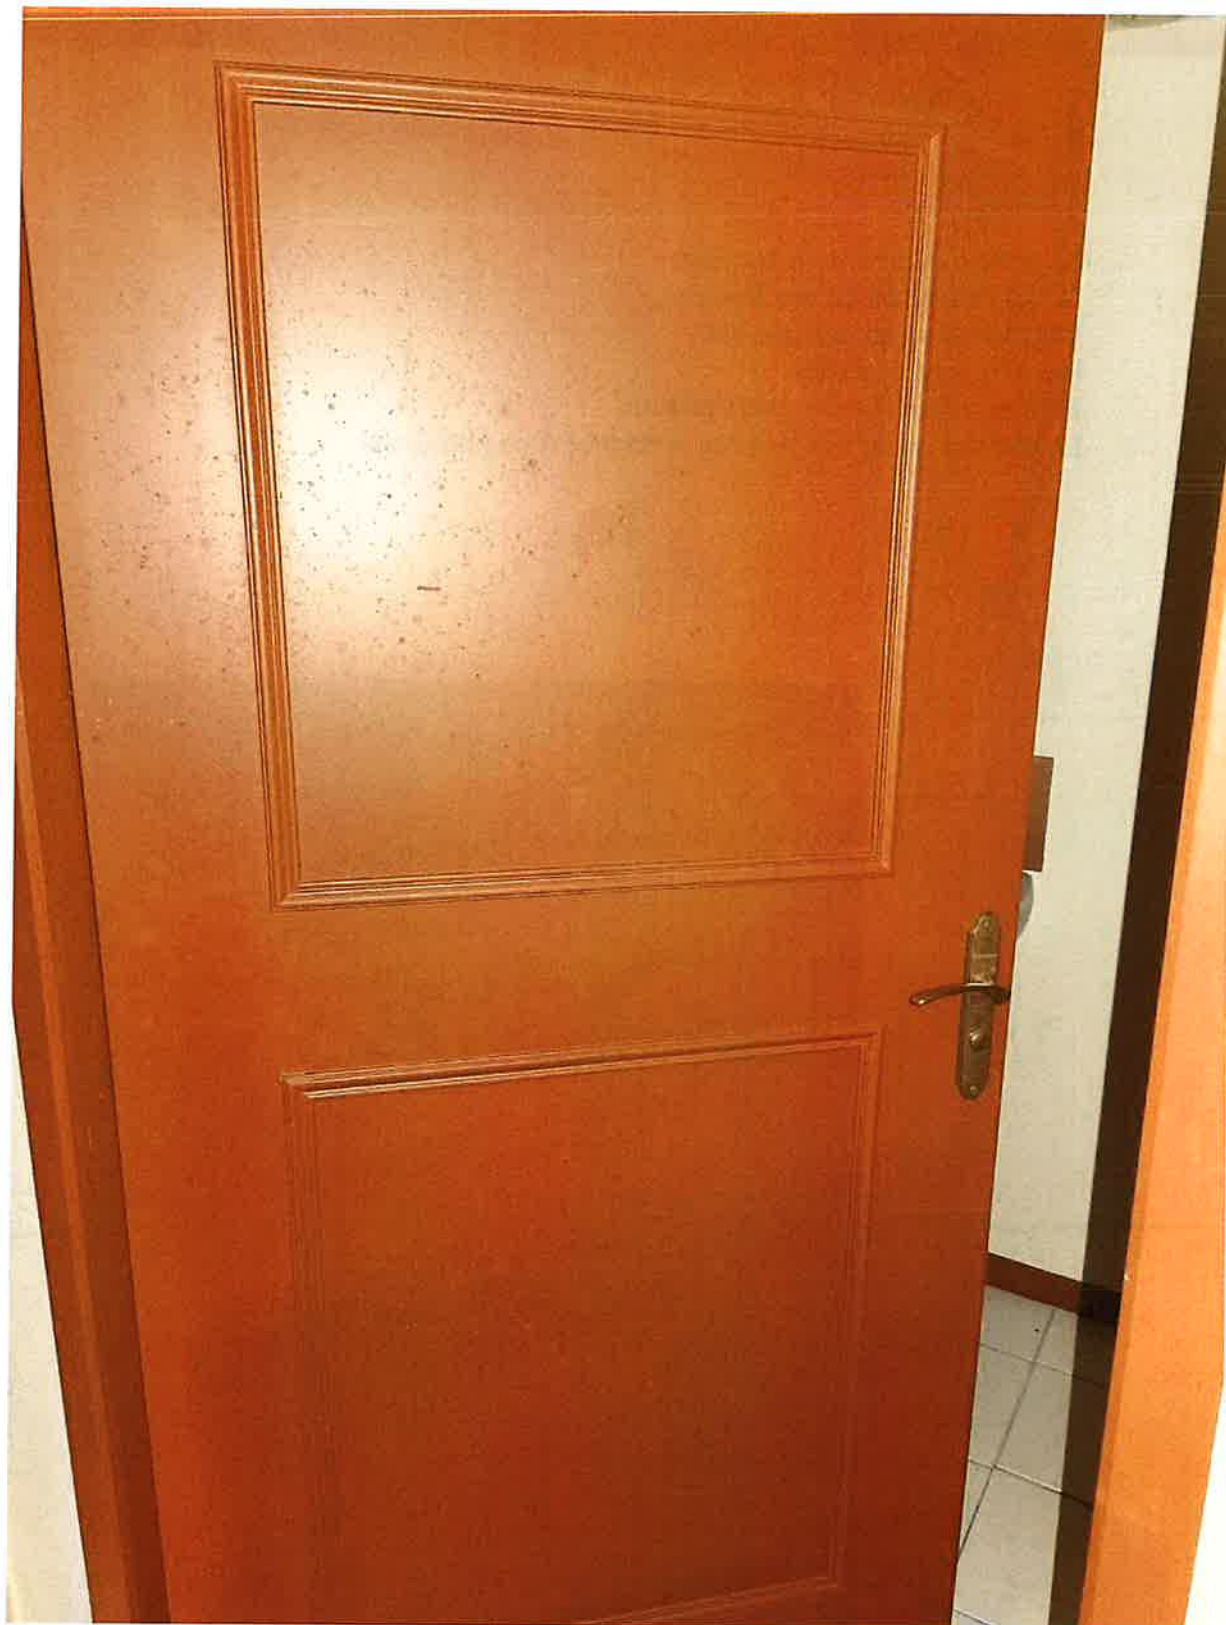
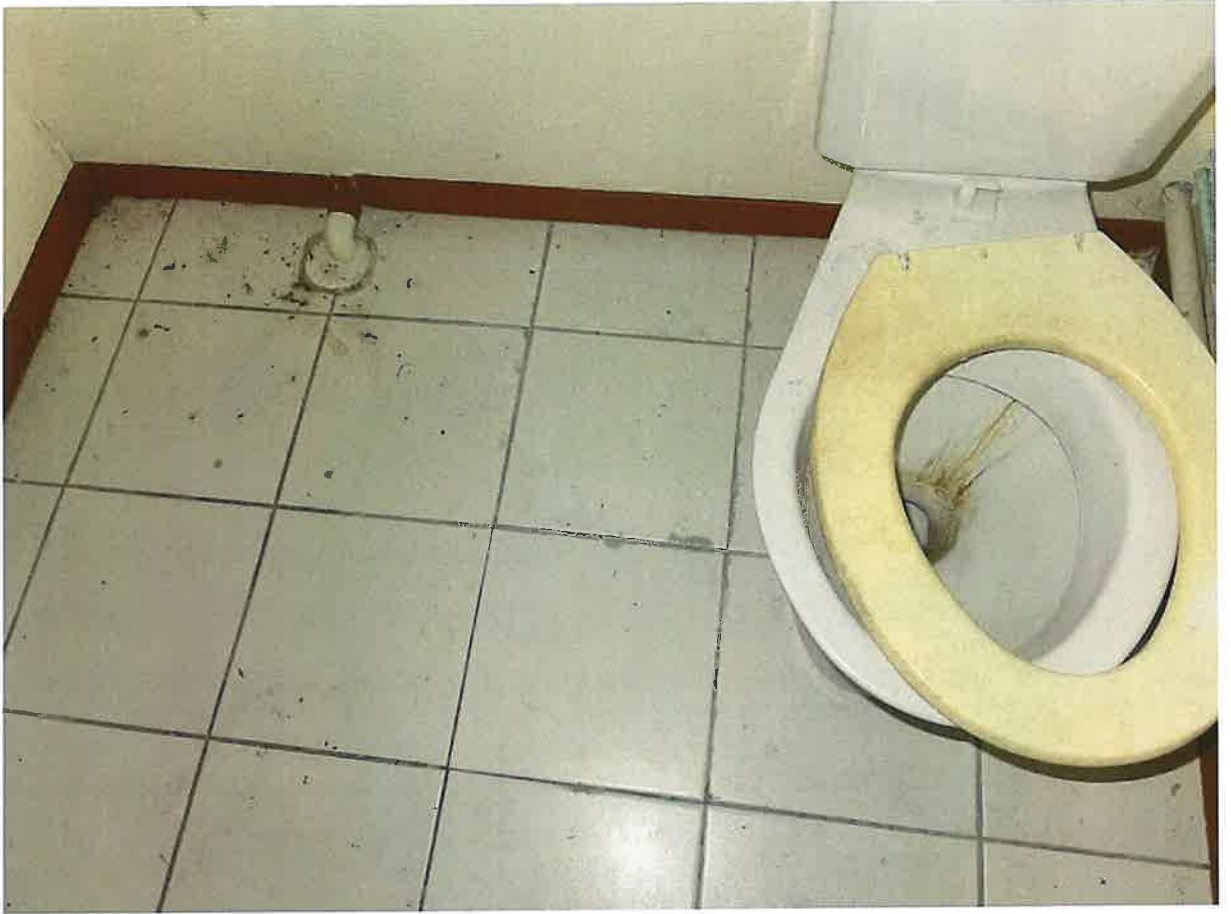
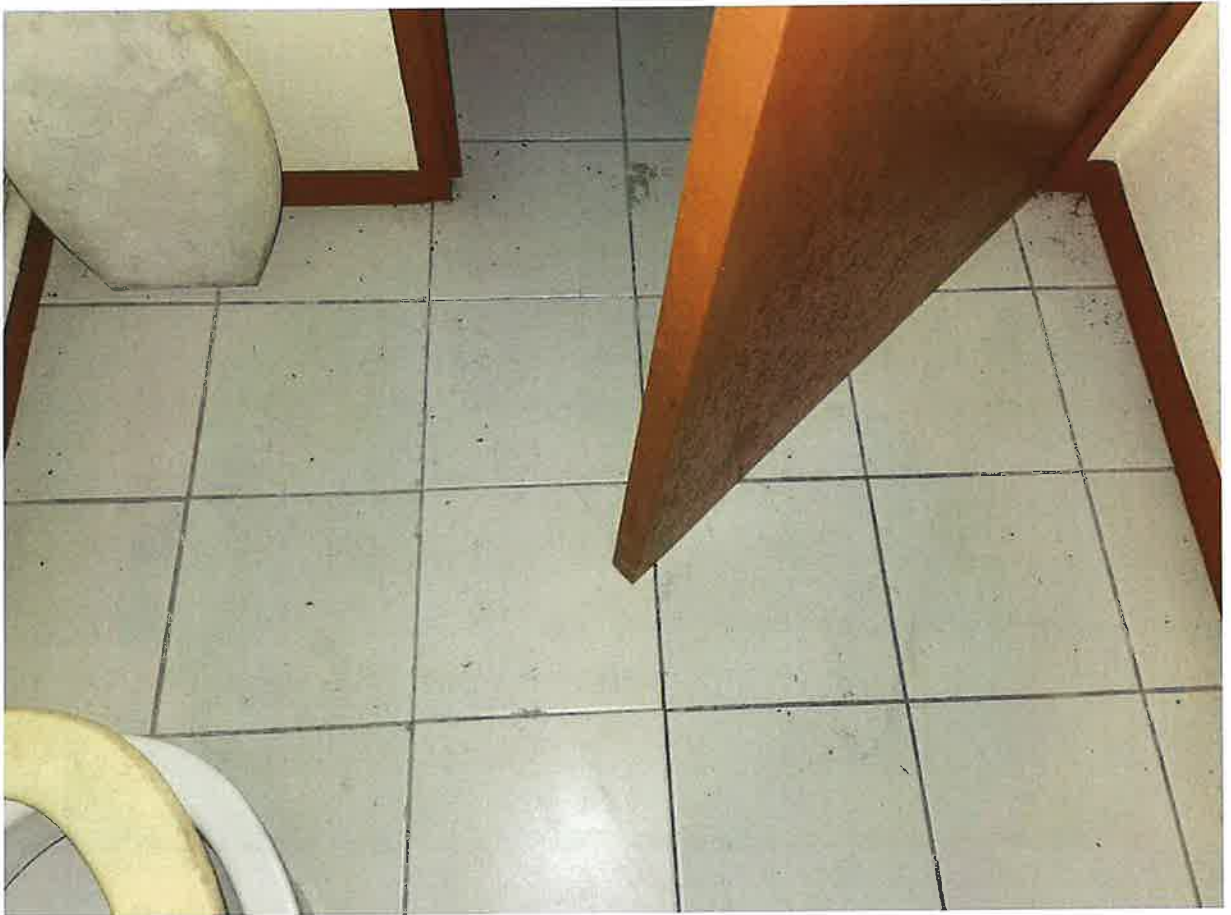
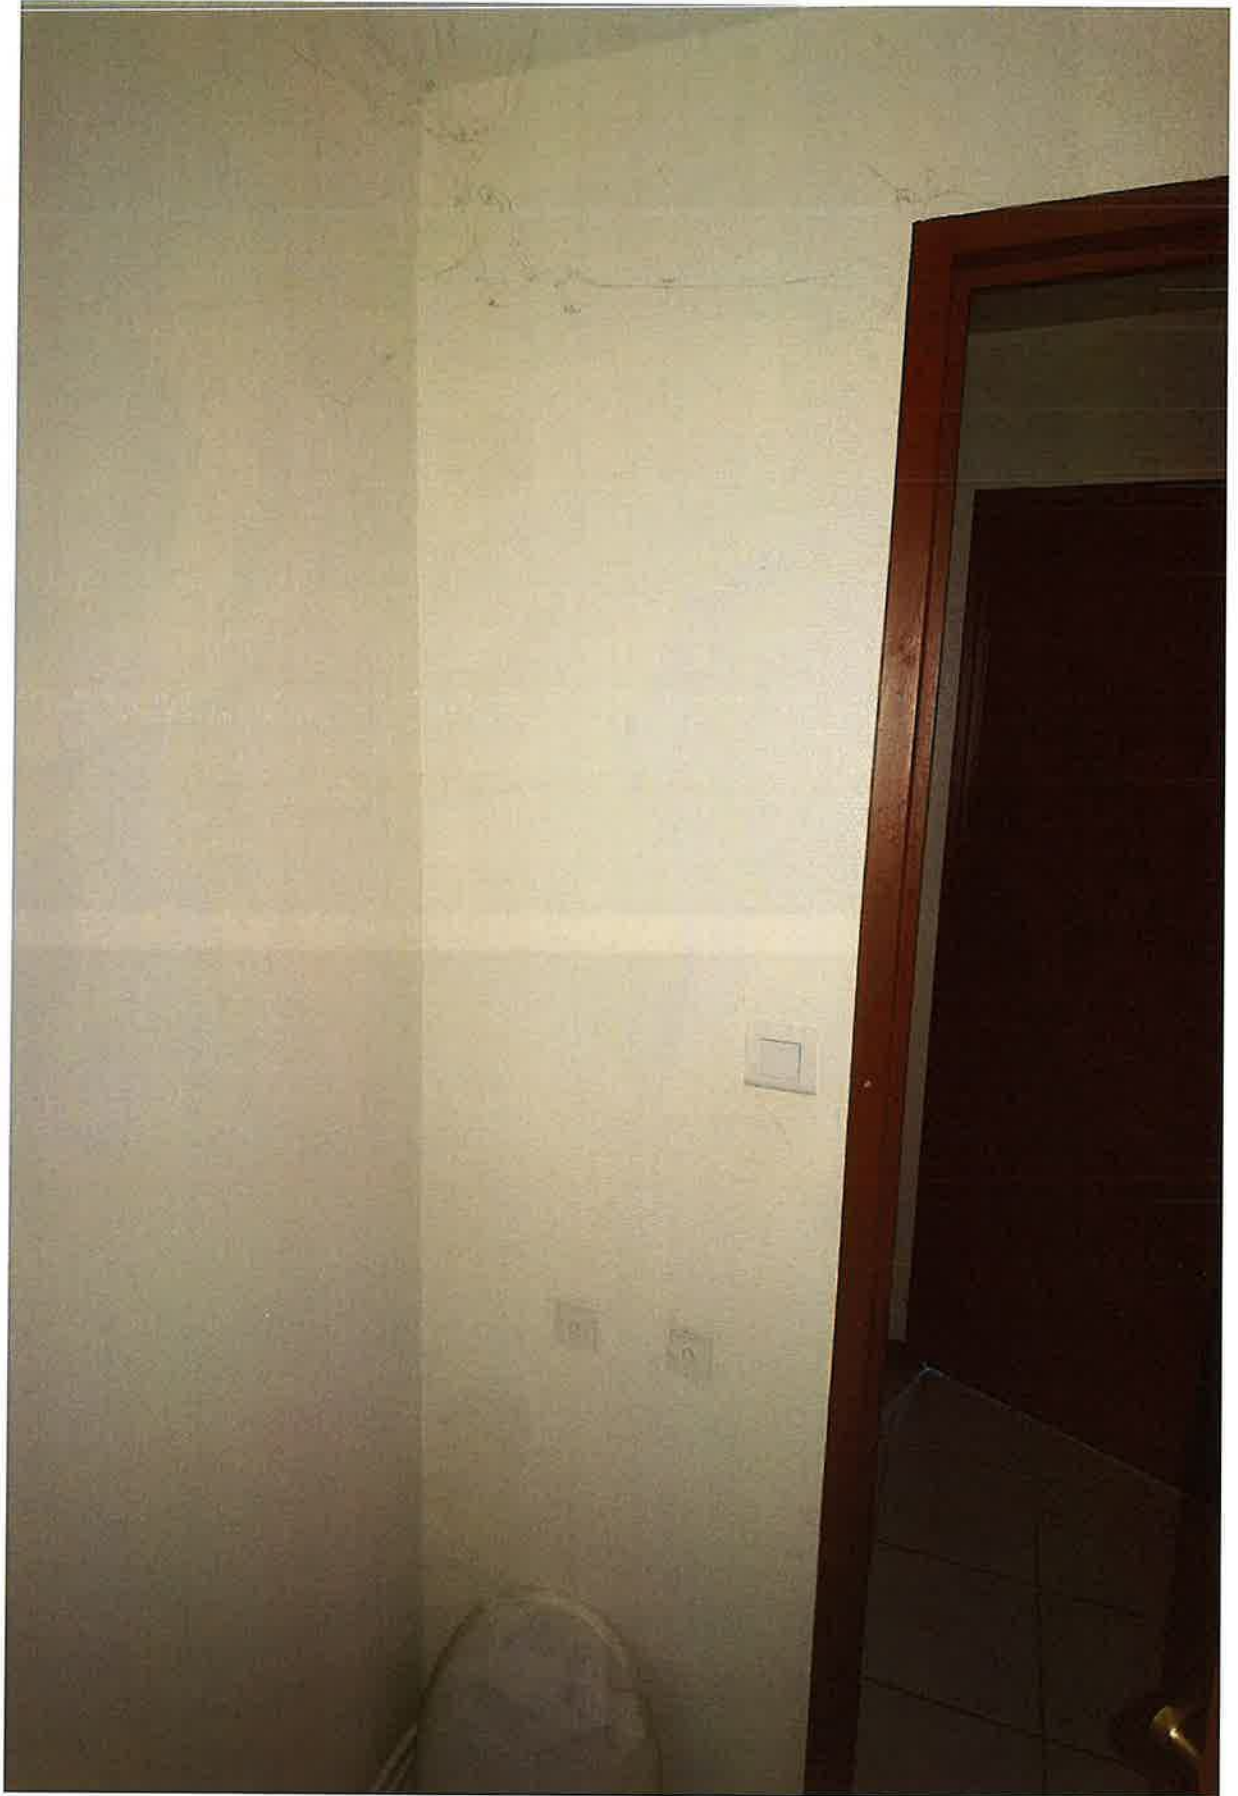
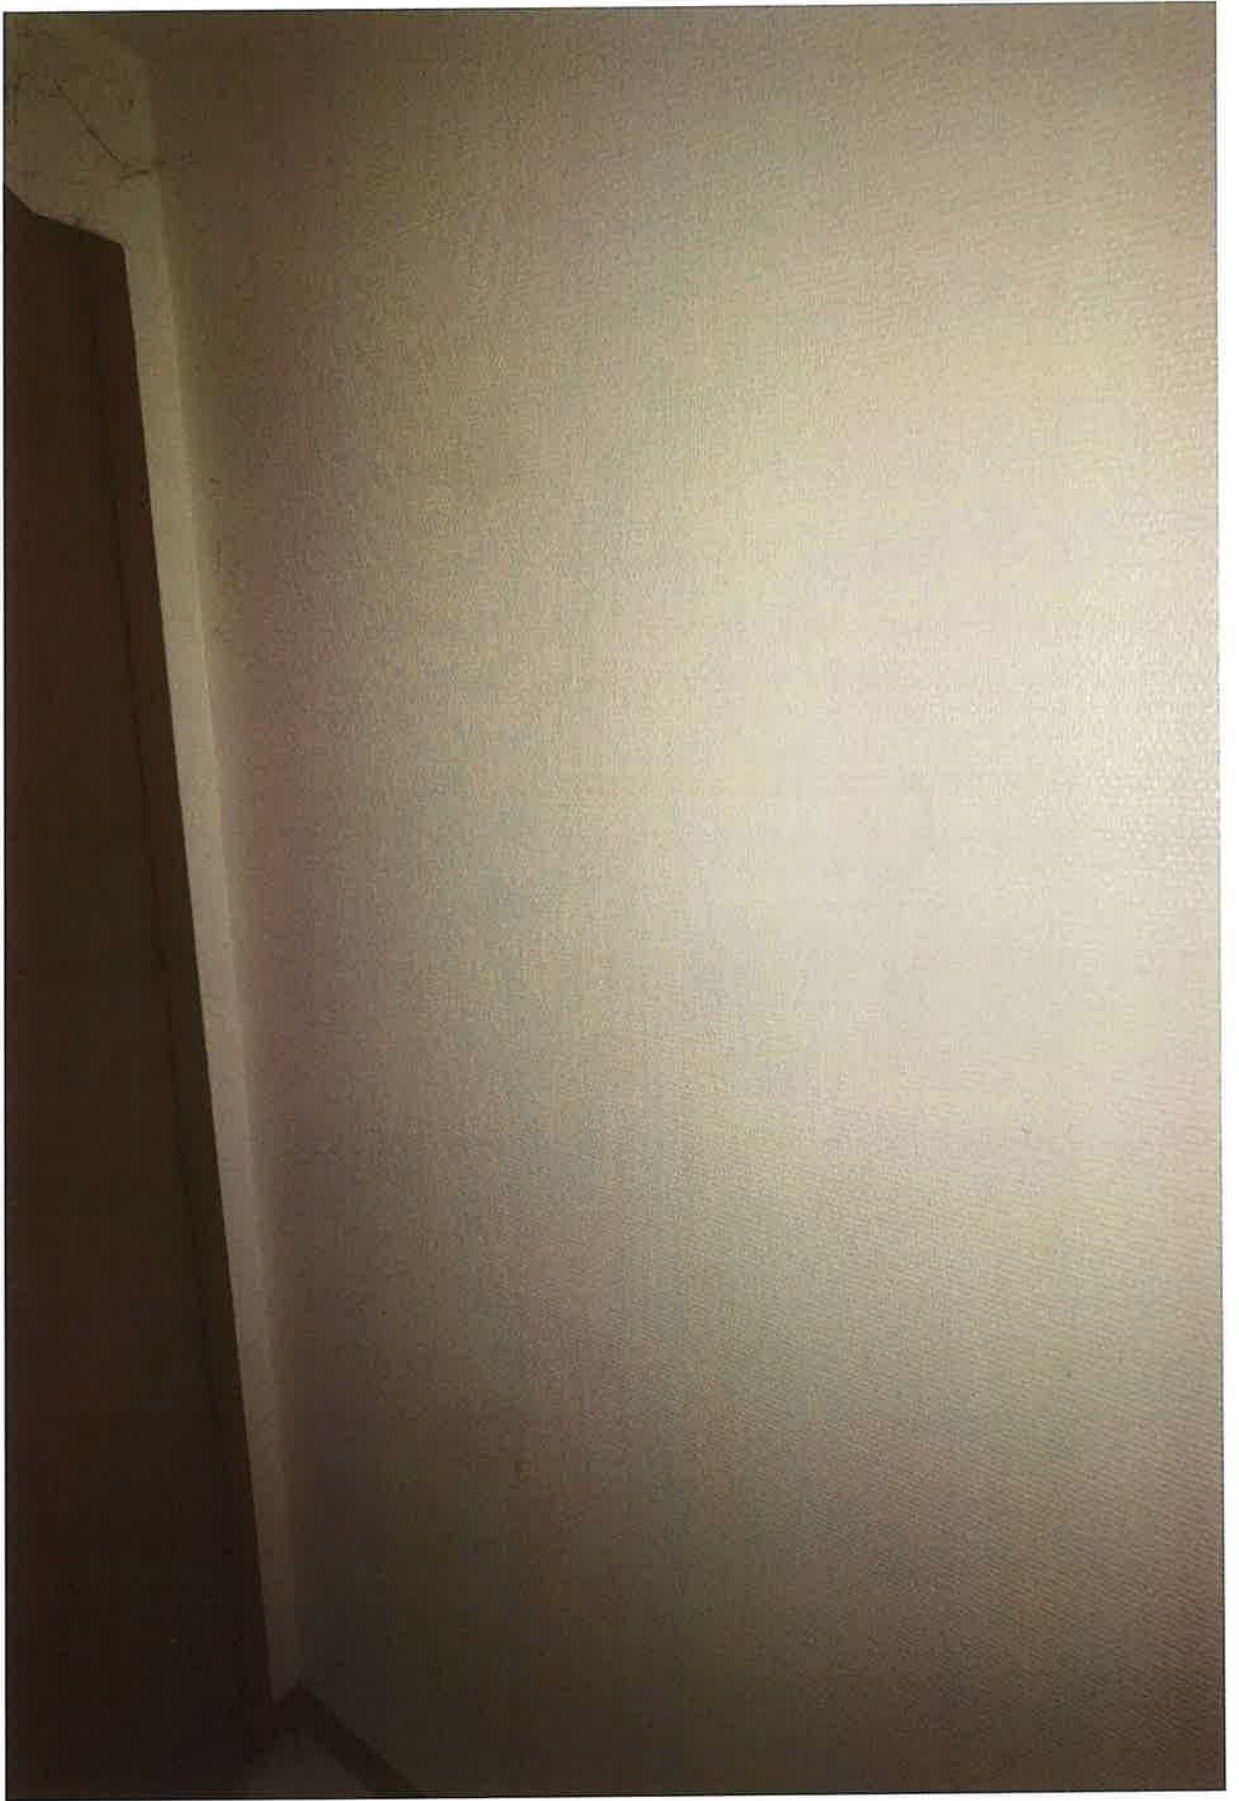
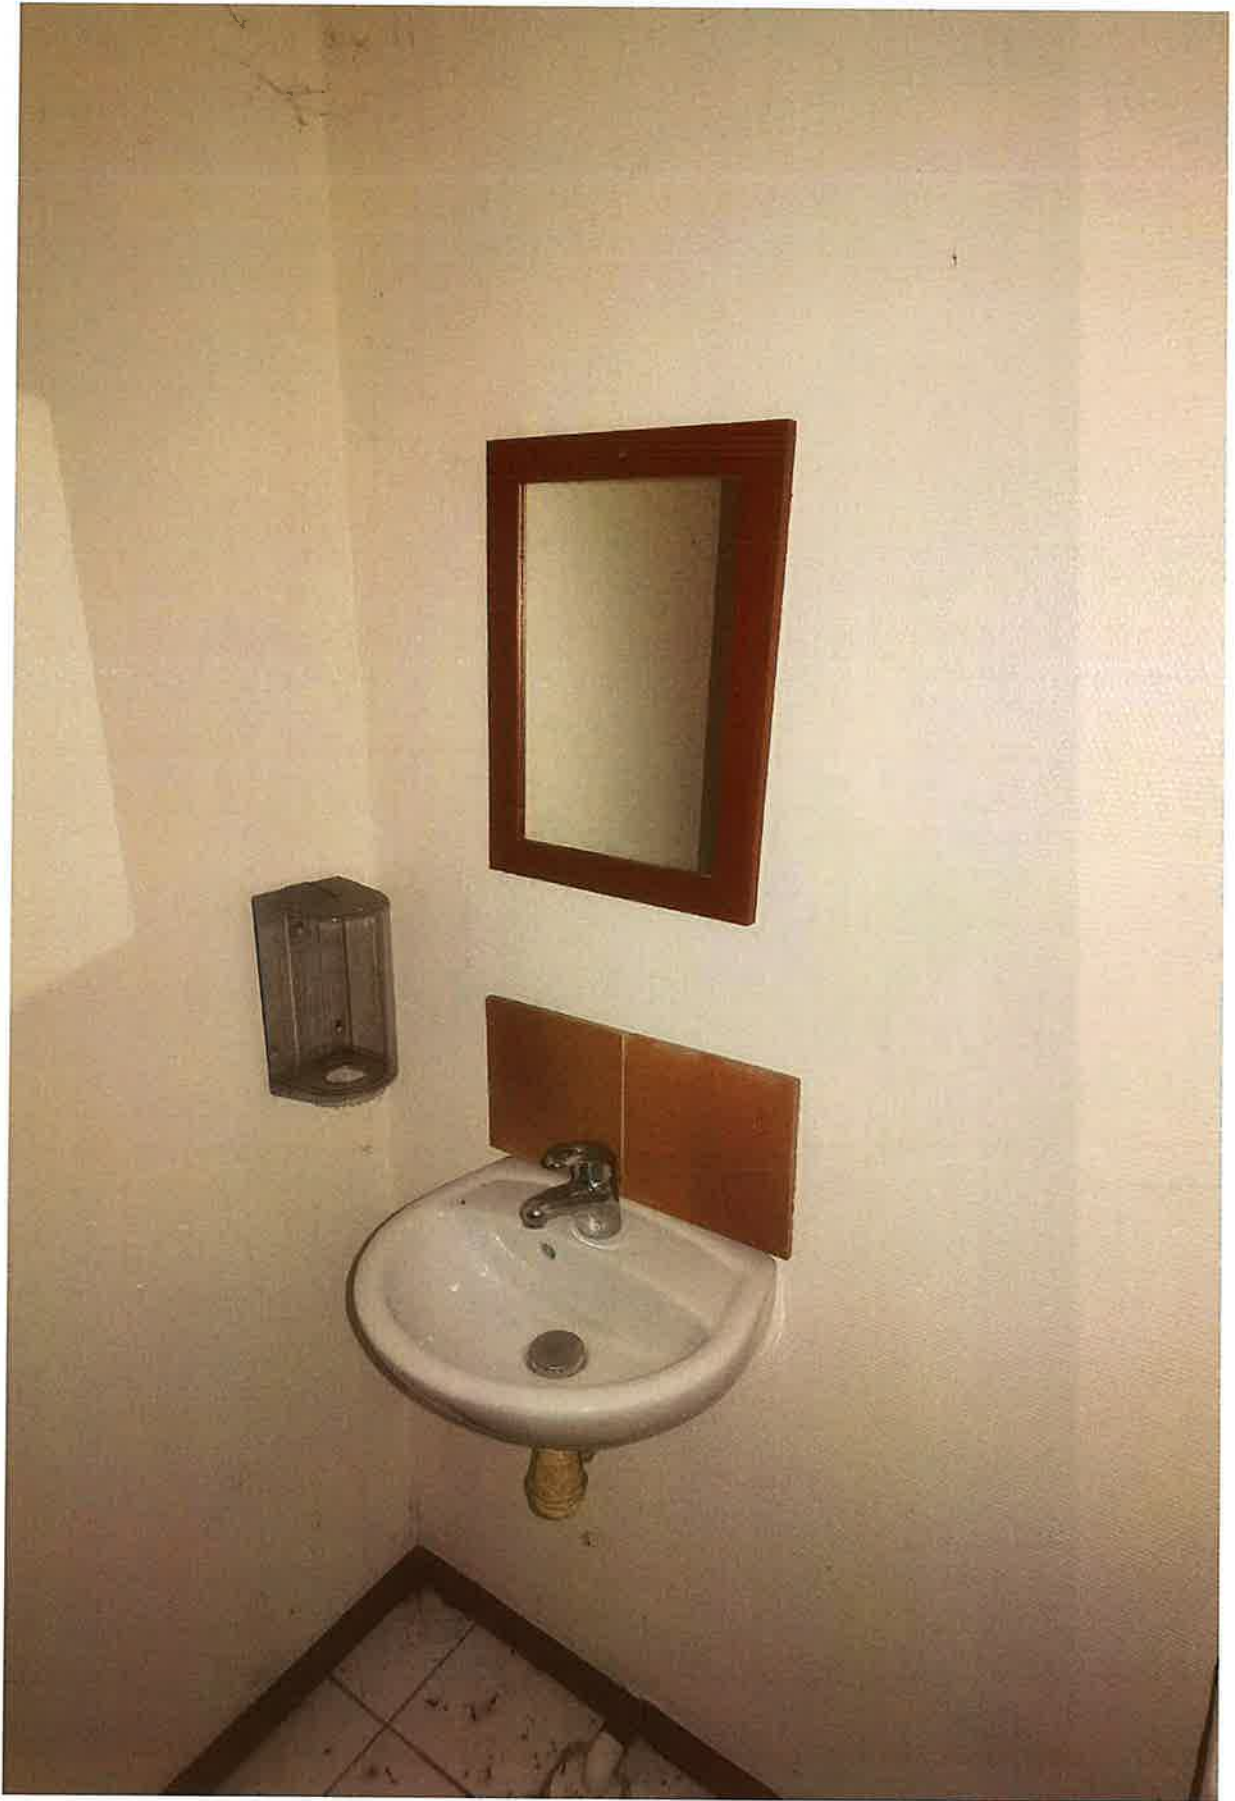
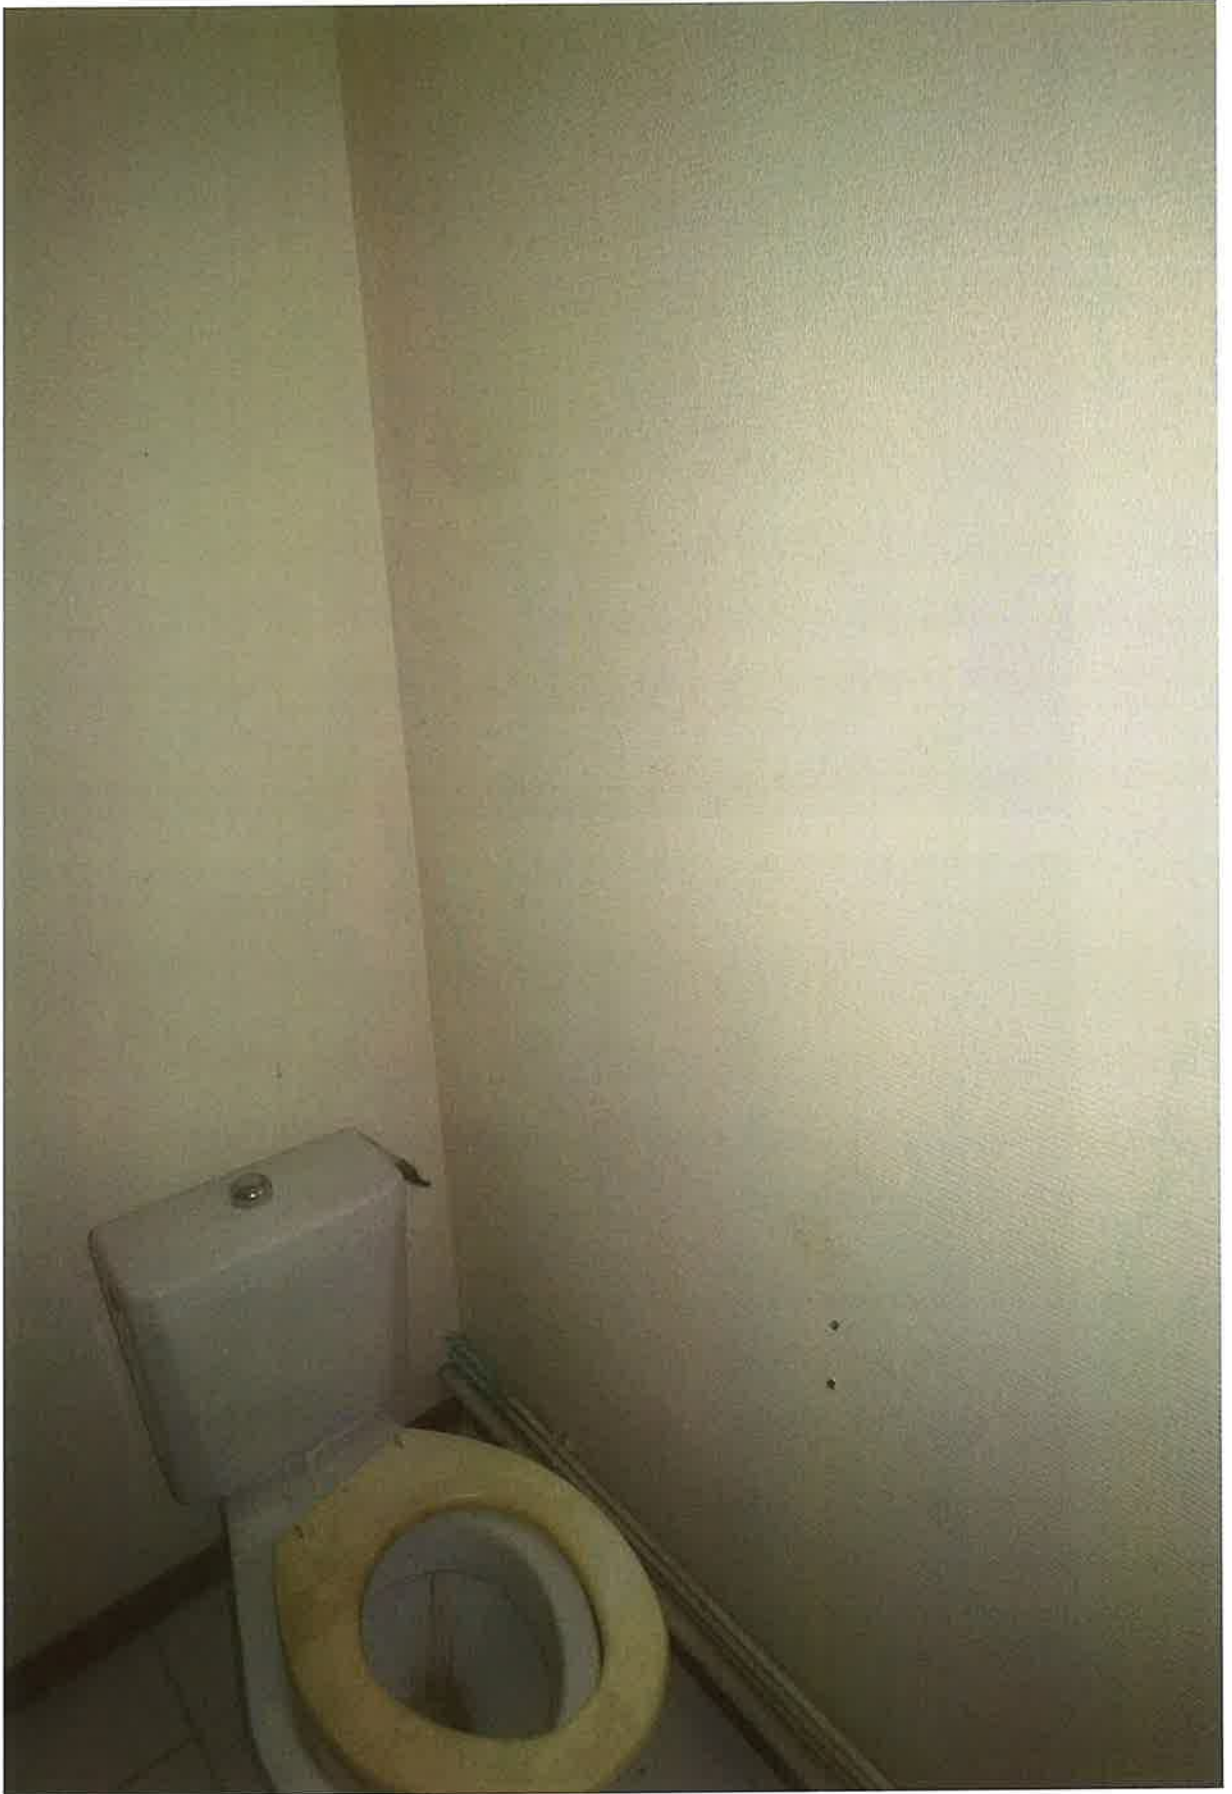
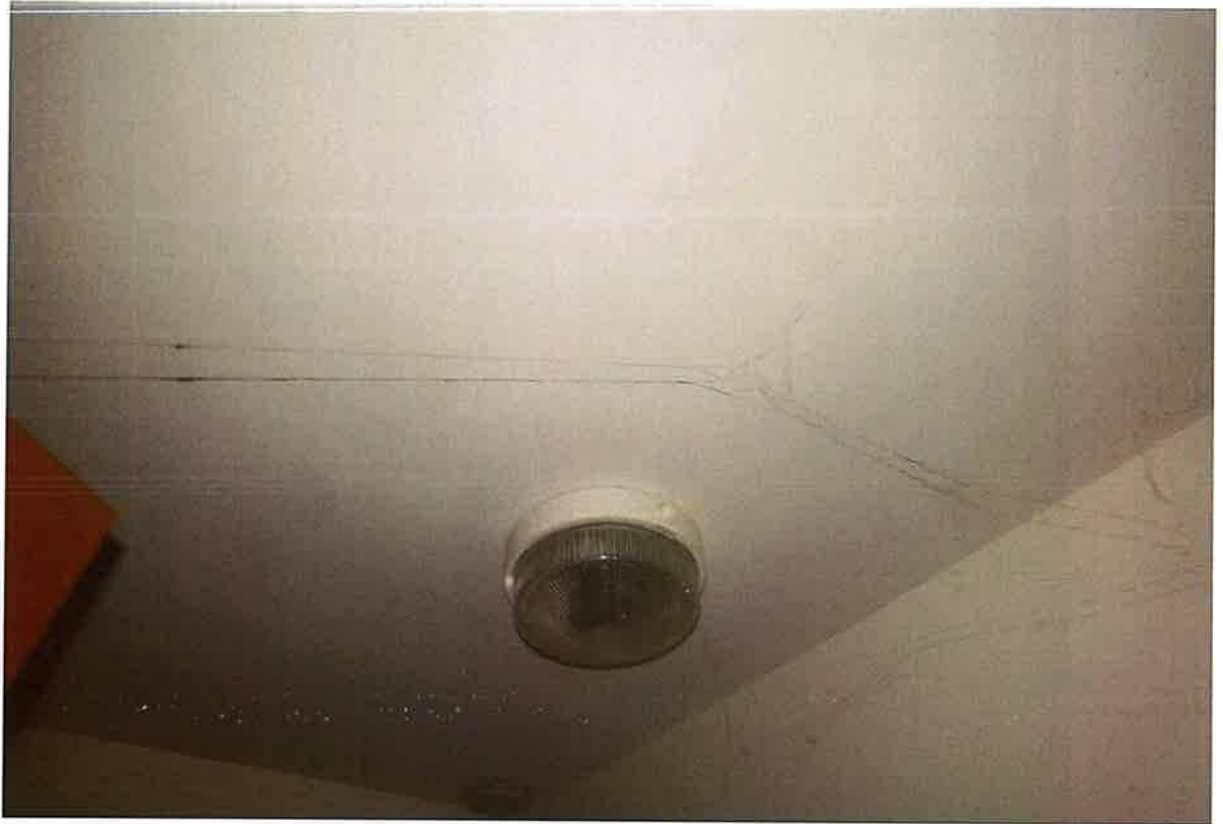
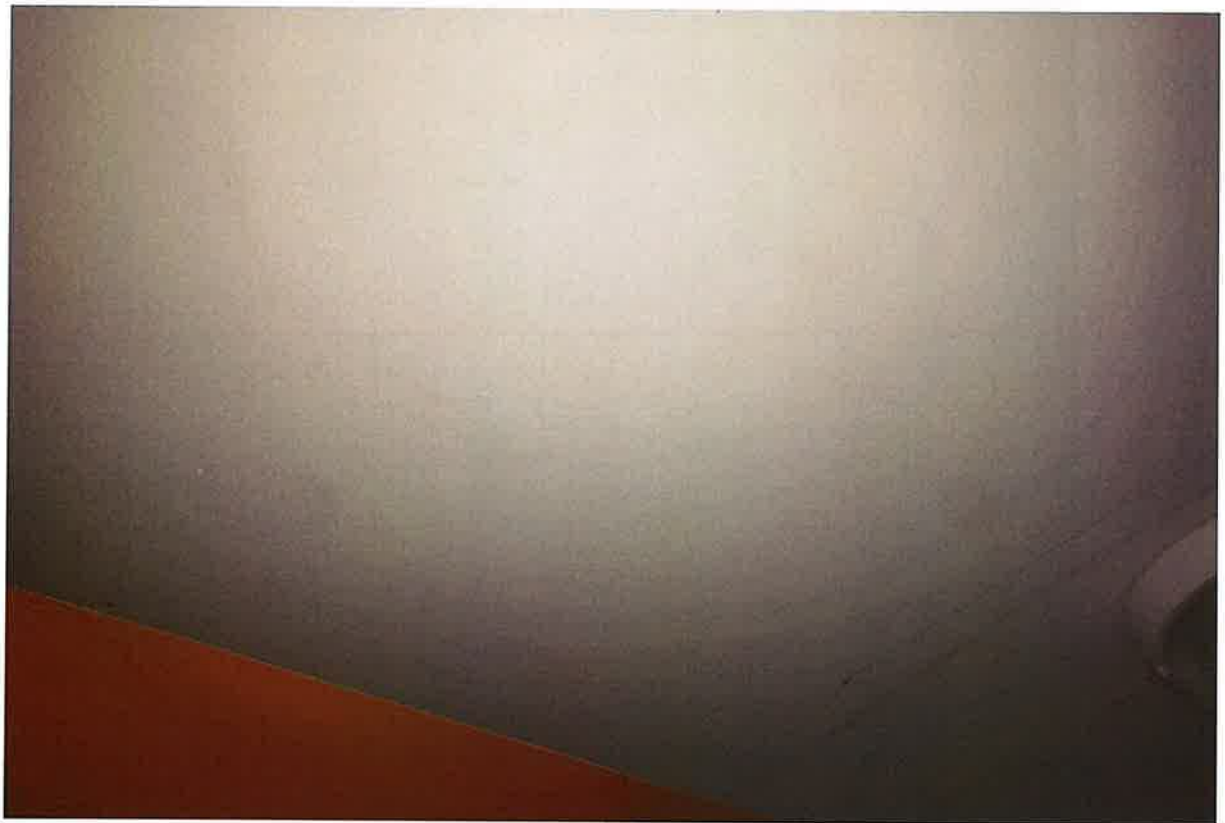
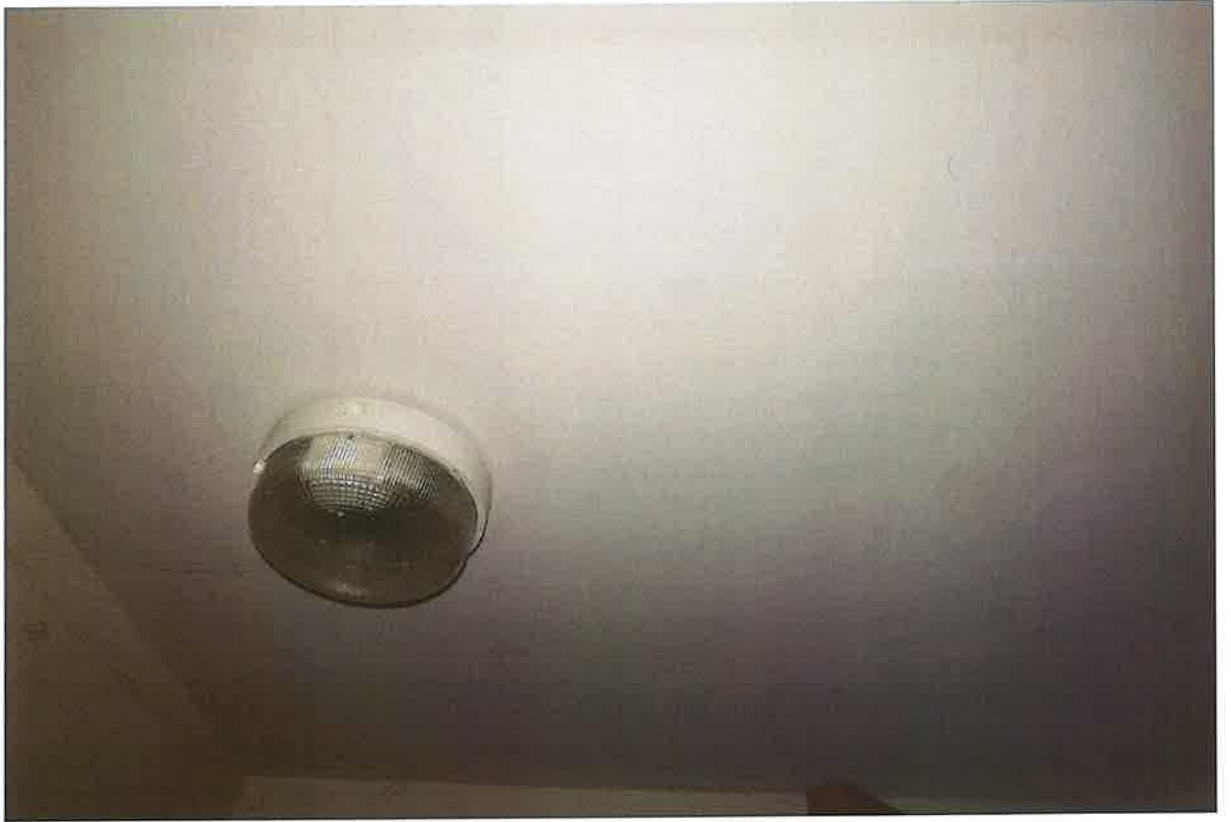
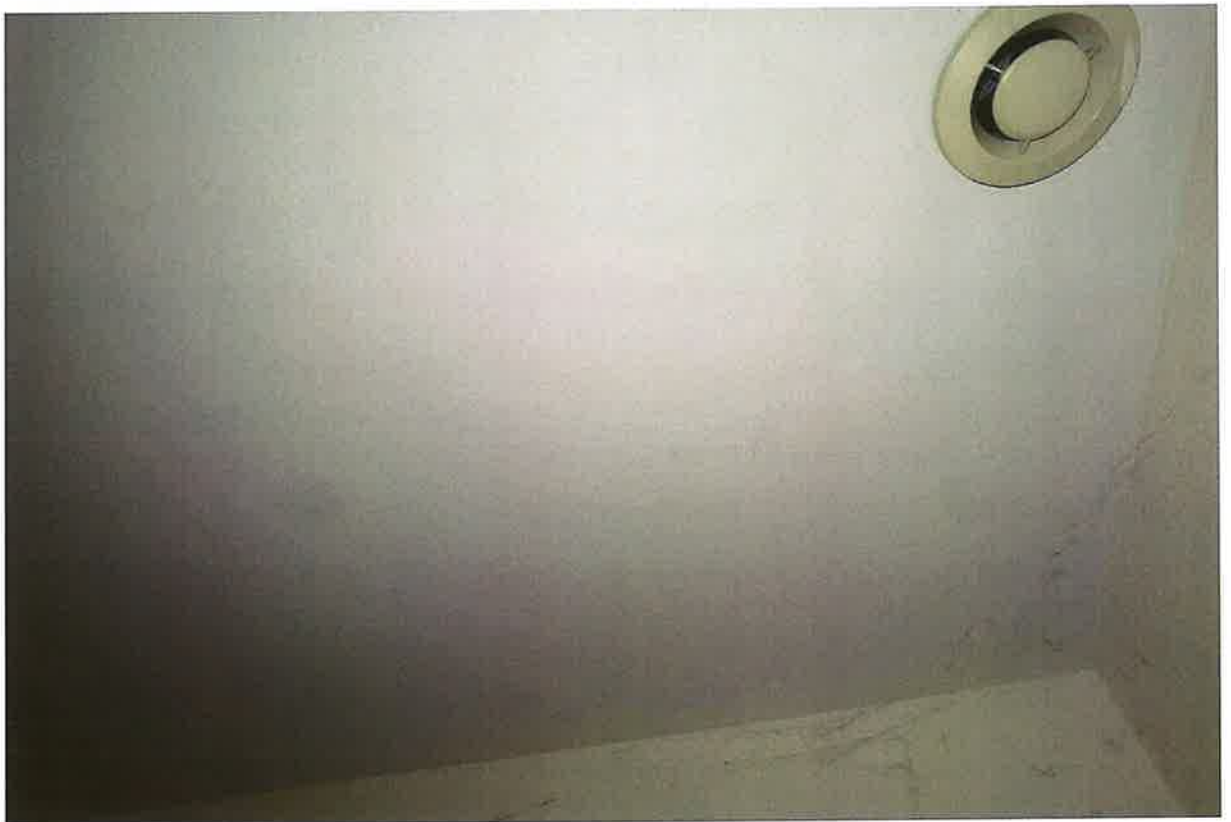
TOILETTES (WC 1)

La porte d'accès est en bon état.
Le sol carrelé est en très bon état.
Les murs sont en très bon état.
Les WC sont dégradés.
Présence d'un lavabo avec mitigeur.
Le plafond est en très bon état. Présence d'un plafonnier.
