PROCES-VERBAL DESCRIPTIF

PROCES VERBAL DE DESCRIPTION DES LIEUX

- D'une maison de maître en pierre de taille composée d'un rez-de-chaussée et d'un étage.
- D'un bâtiment annexe comprenant un logement (rez-de-chaussée, d'un étage, d'un chal et d'un hangar ouvert).

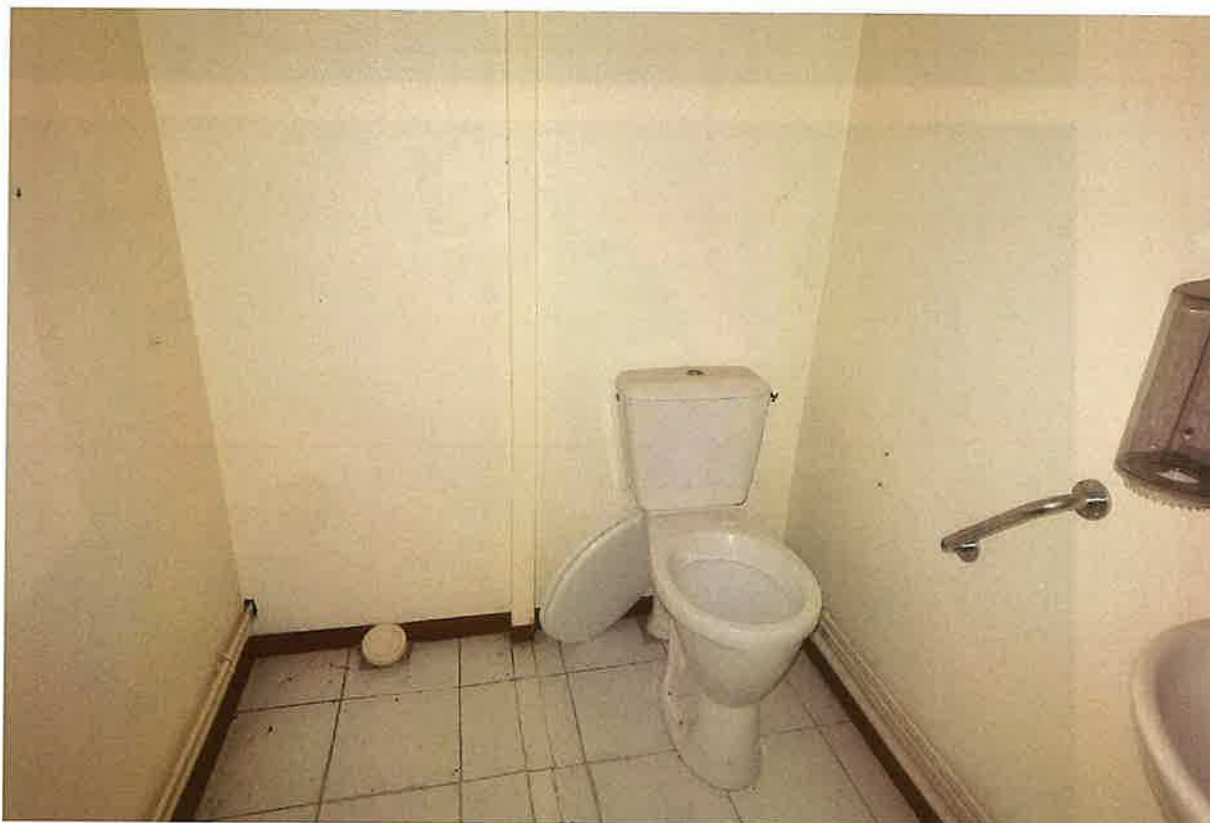
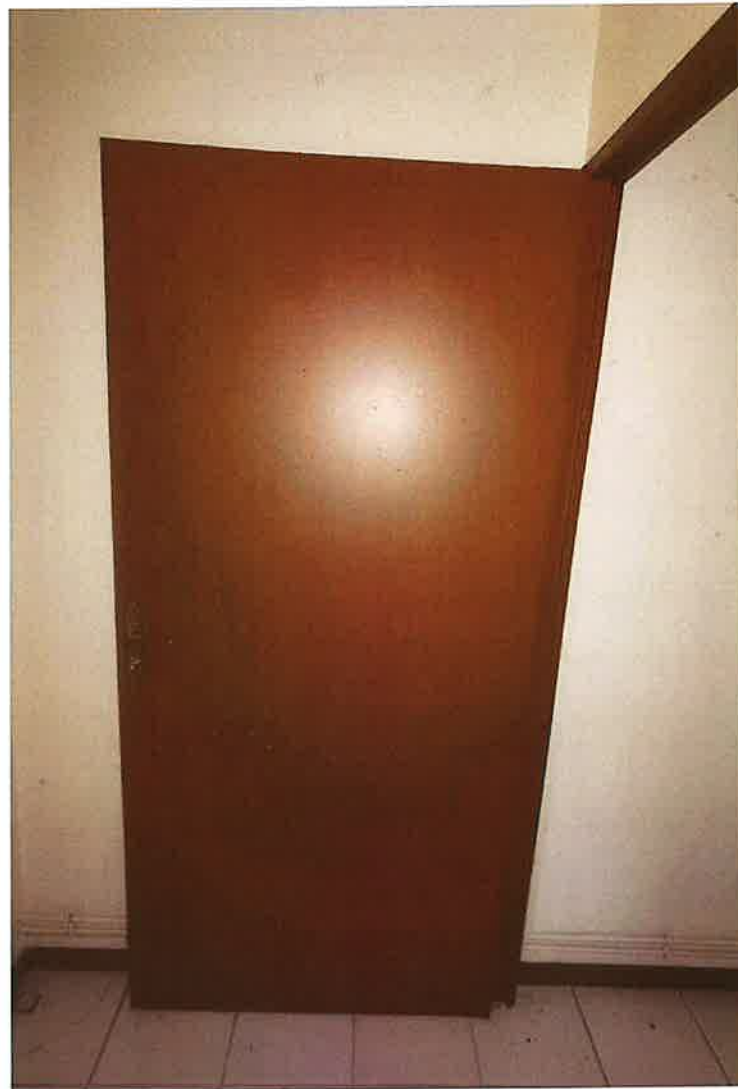
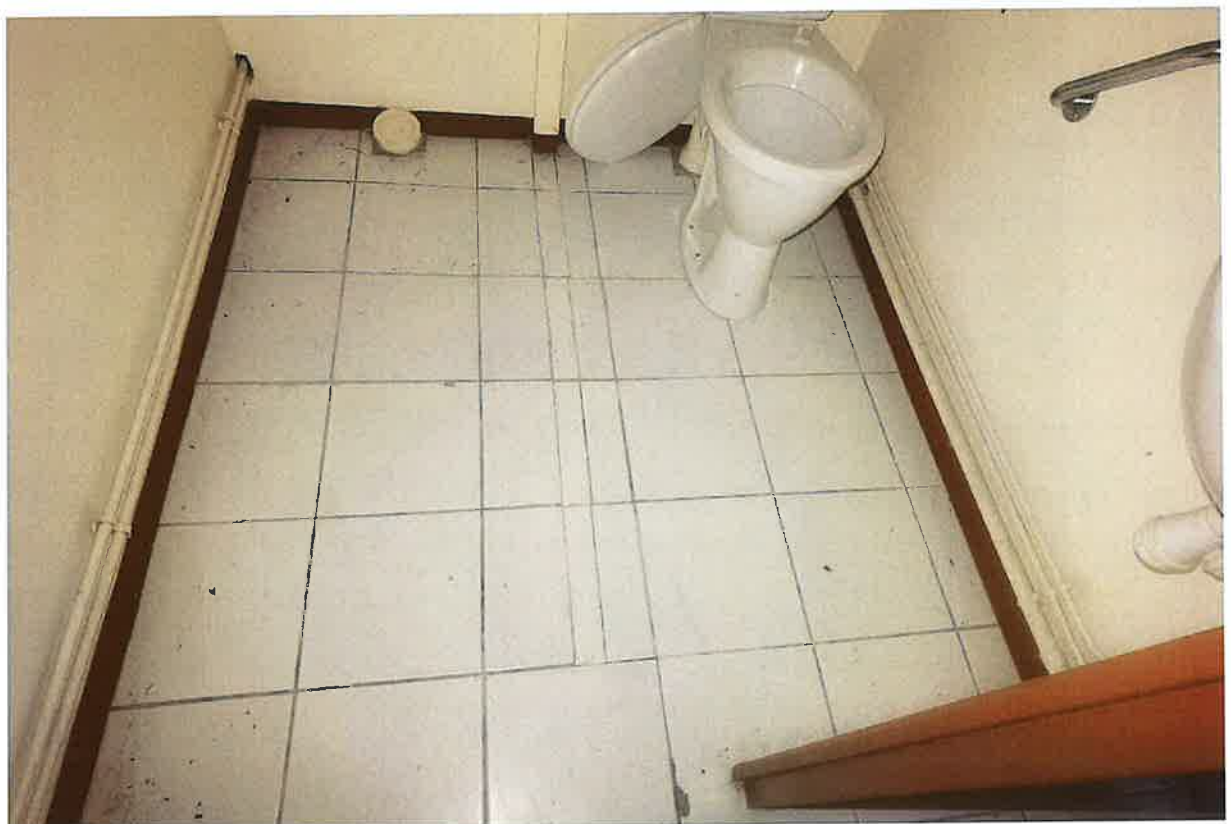
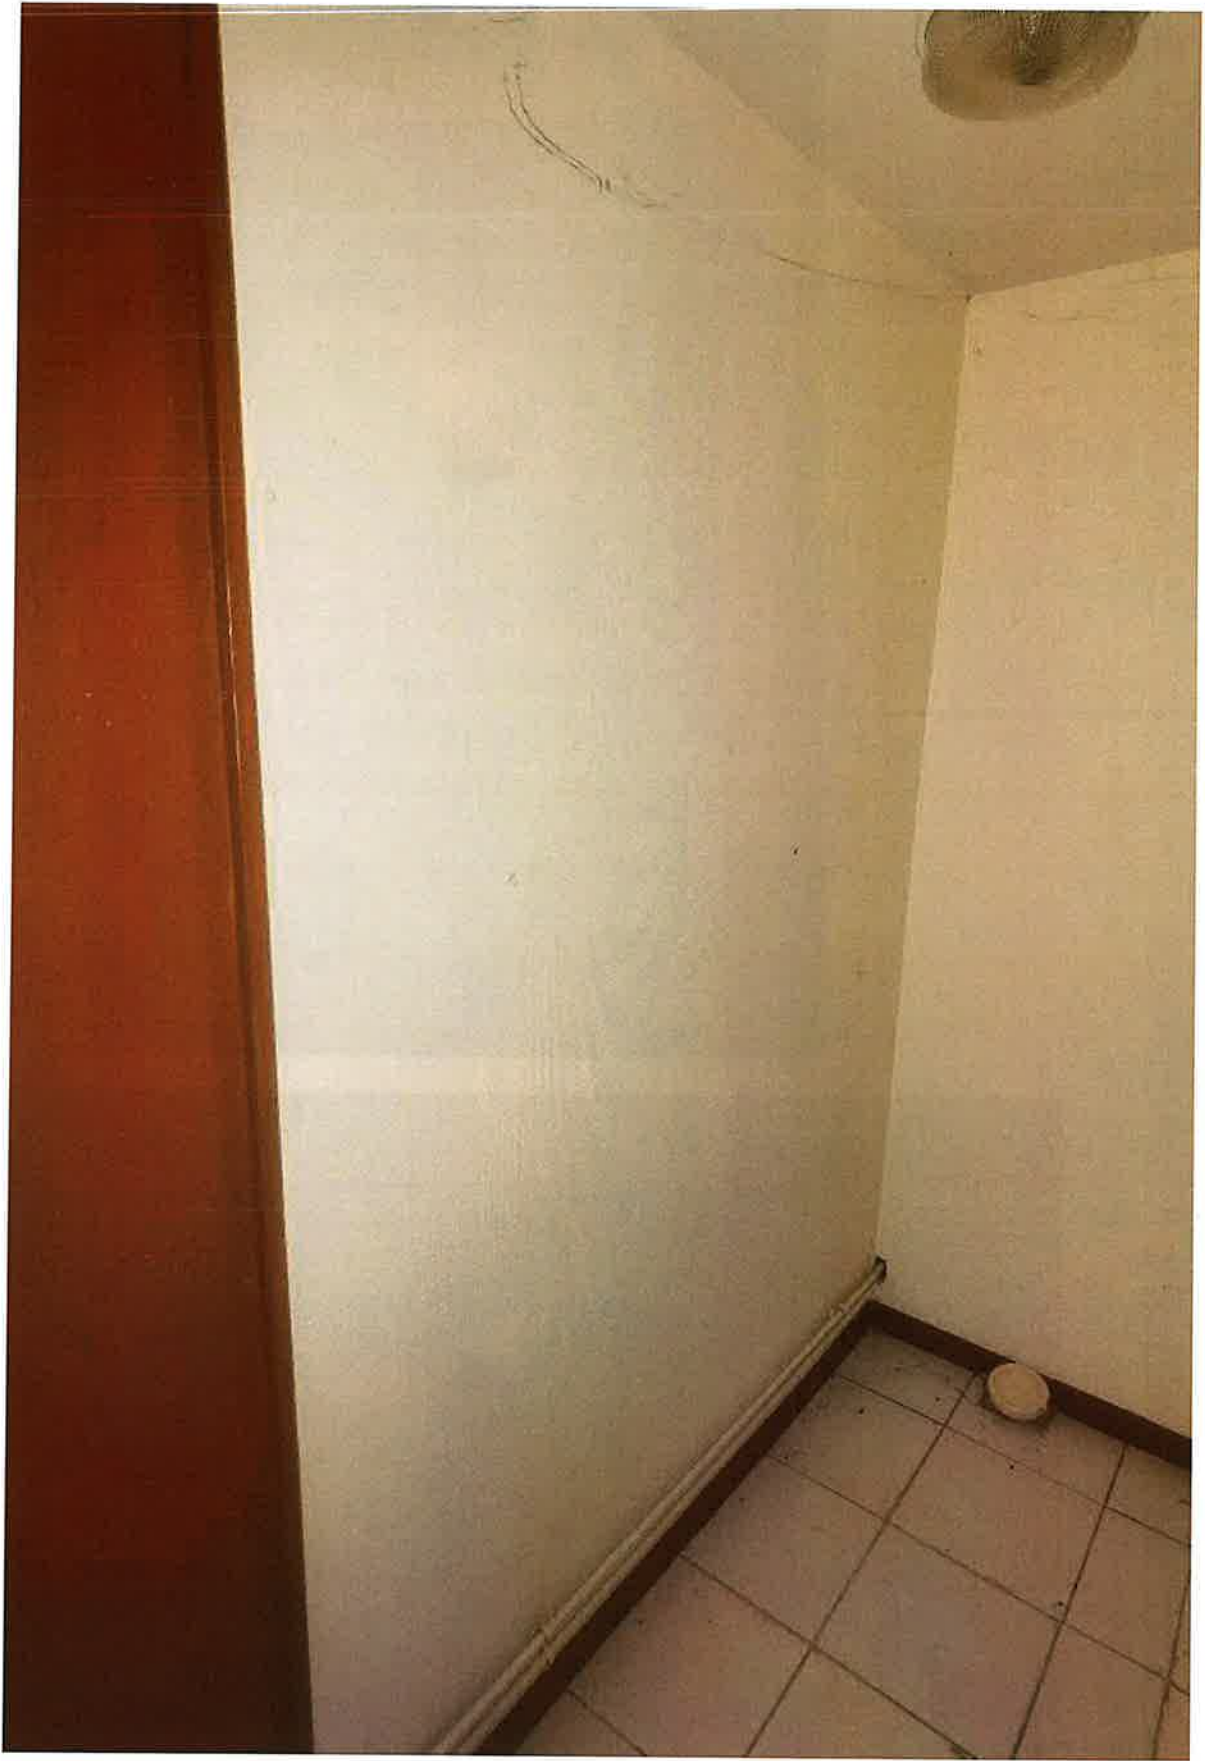
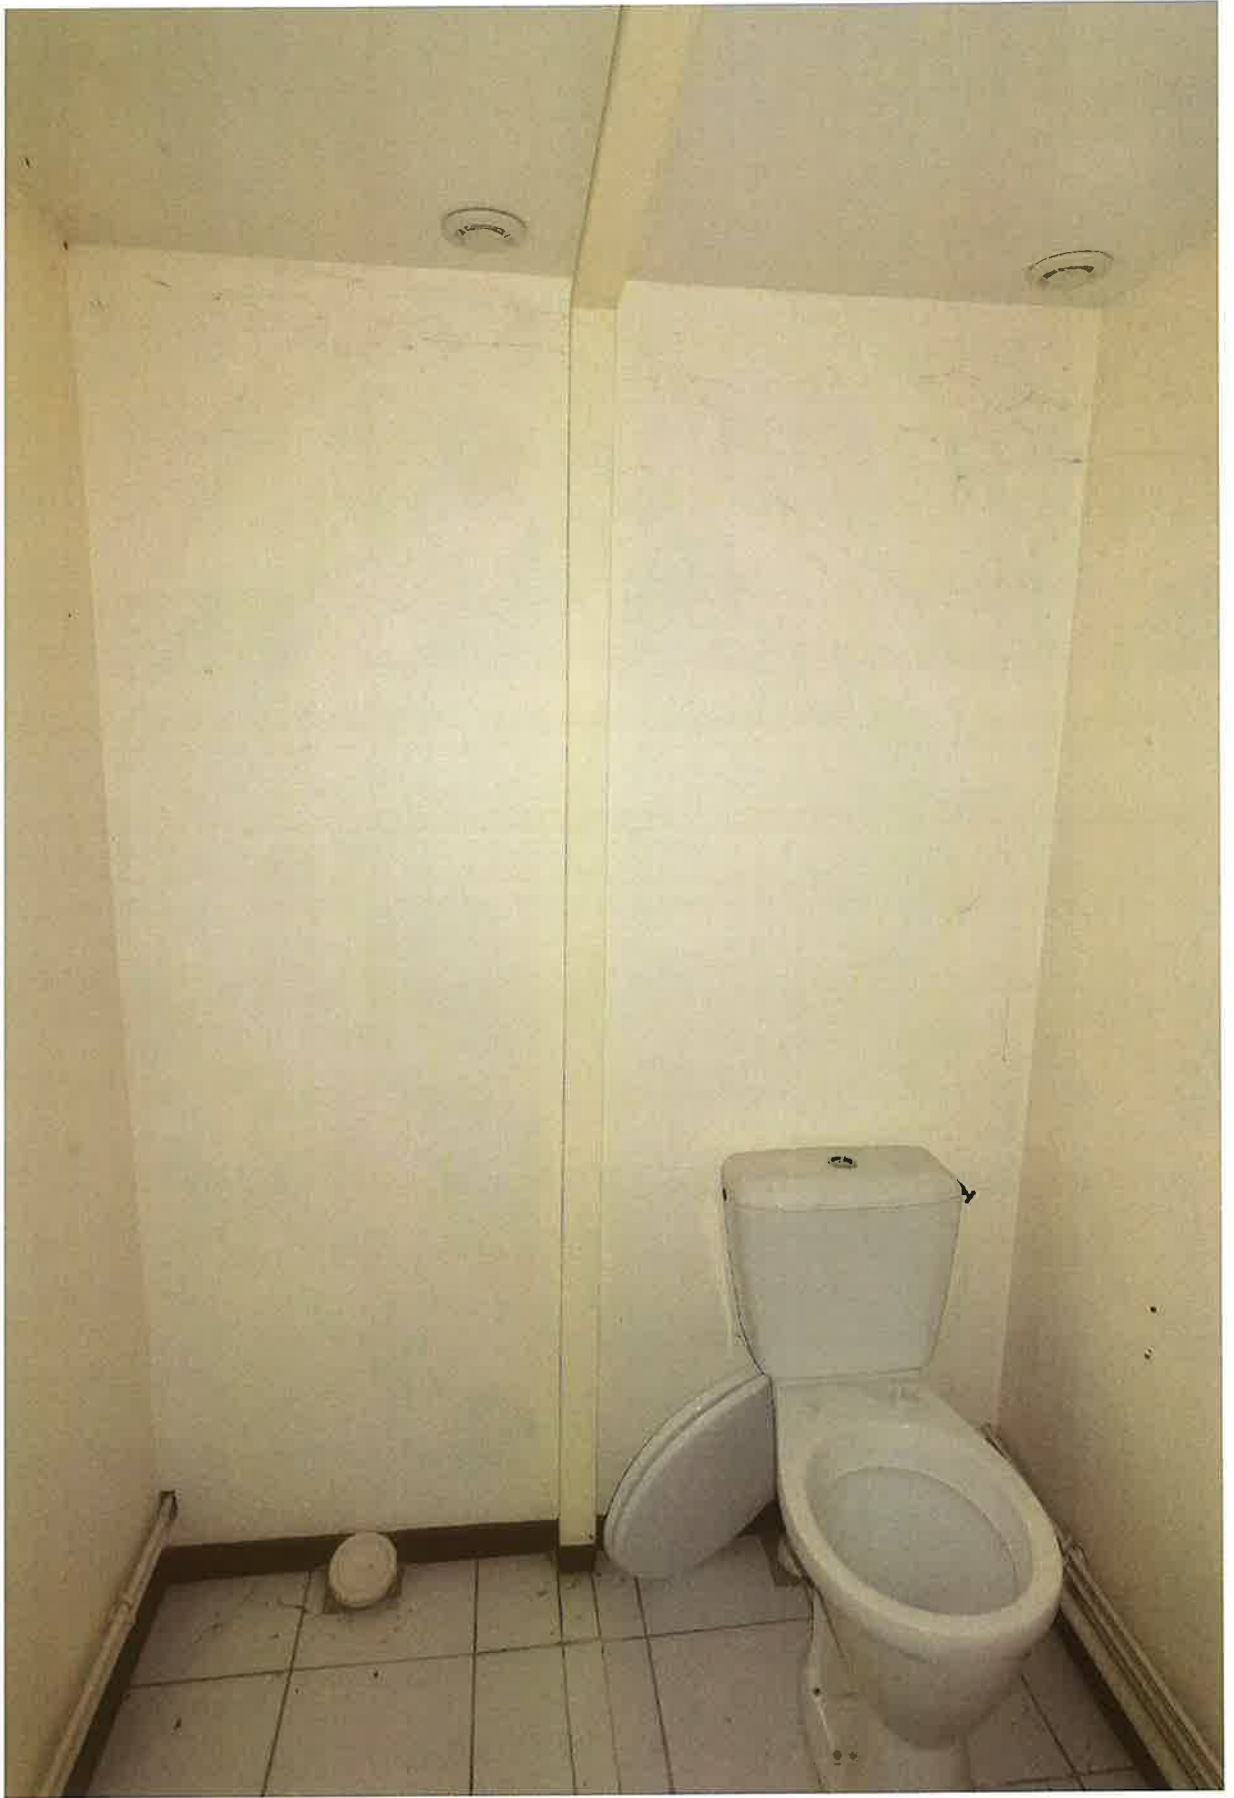
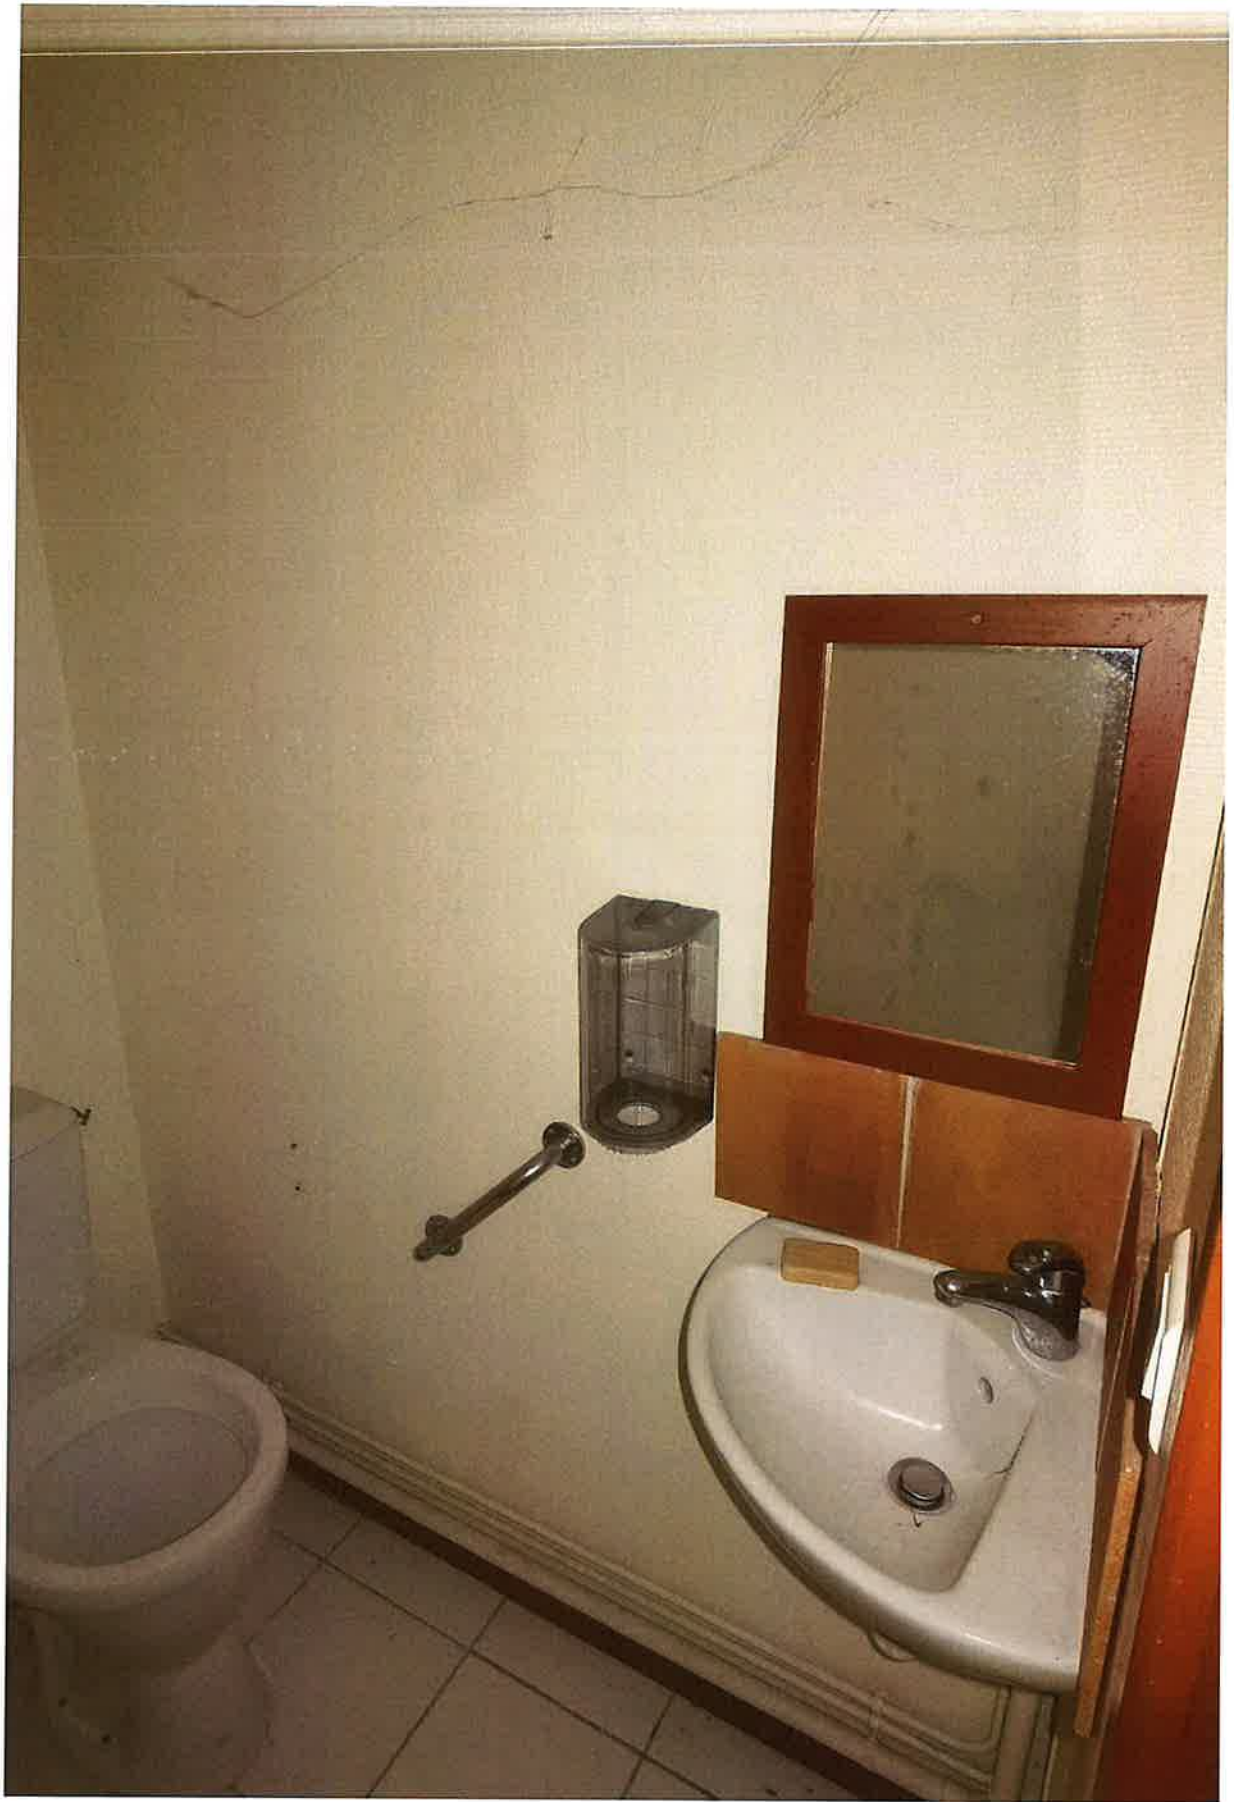
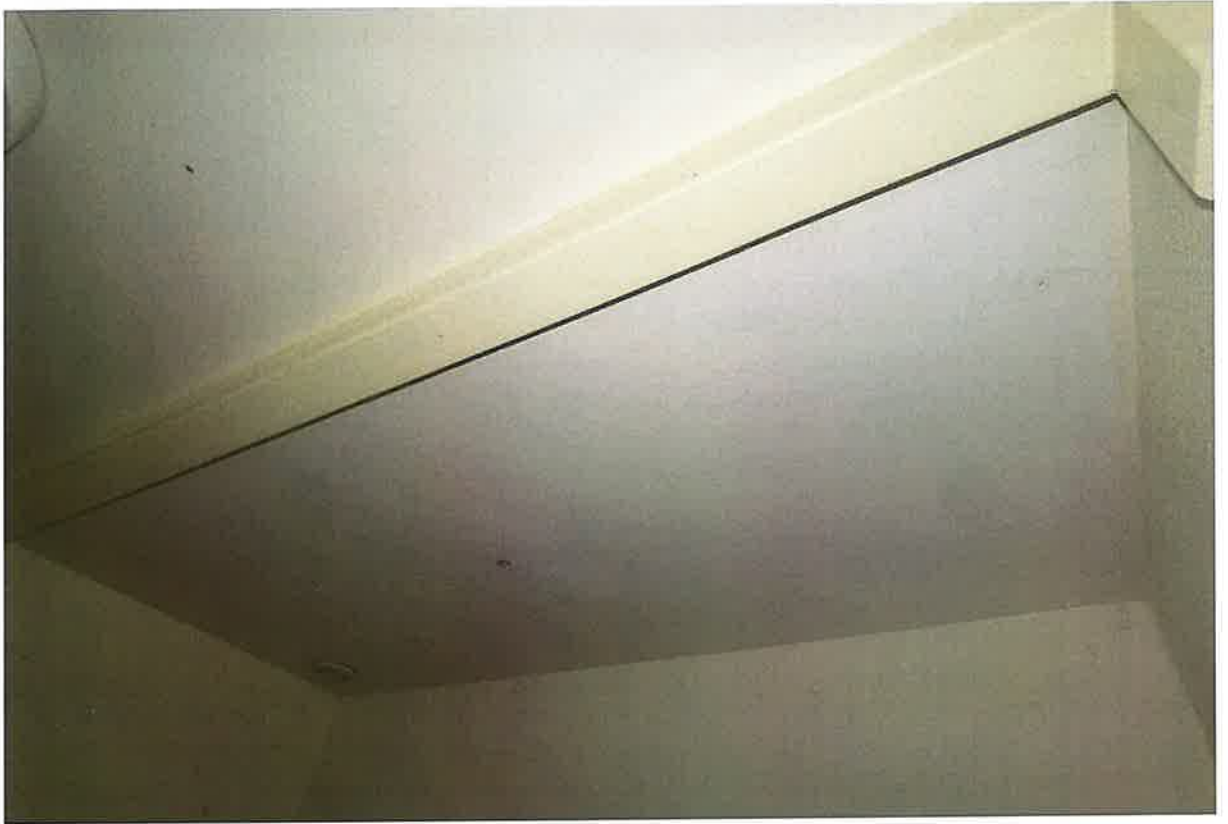
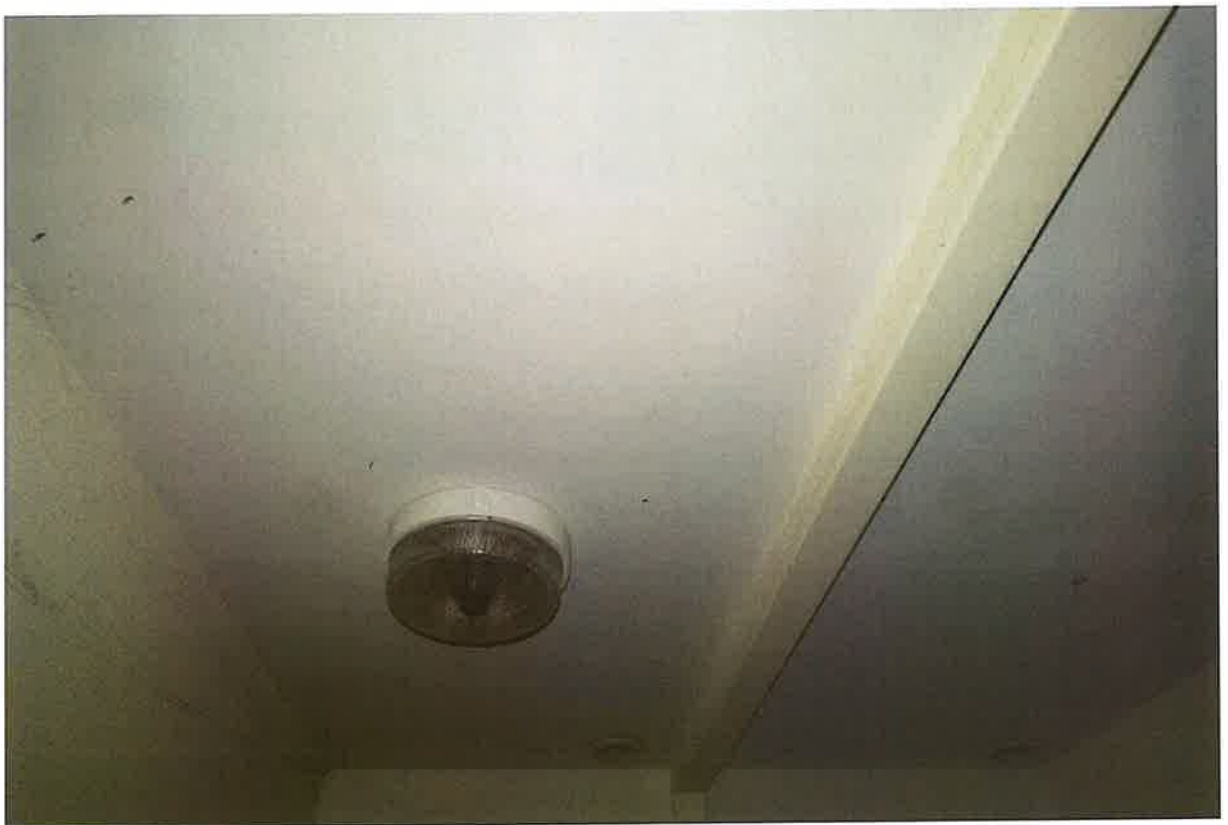
La porte d'accès est en bon état.
Le sol carrelé est en très bon état.
Les murs sont en très bon état.
L'abattant des WC est posé sur le côté.
Présence d'un lavabo avec mitigeur.
Le plafond est en très bon état. Présence d'un plafonnier.

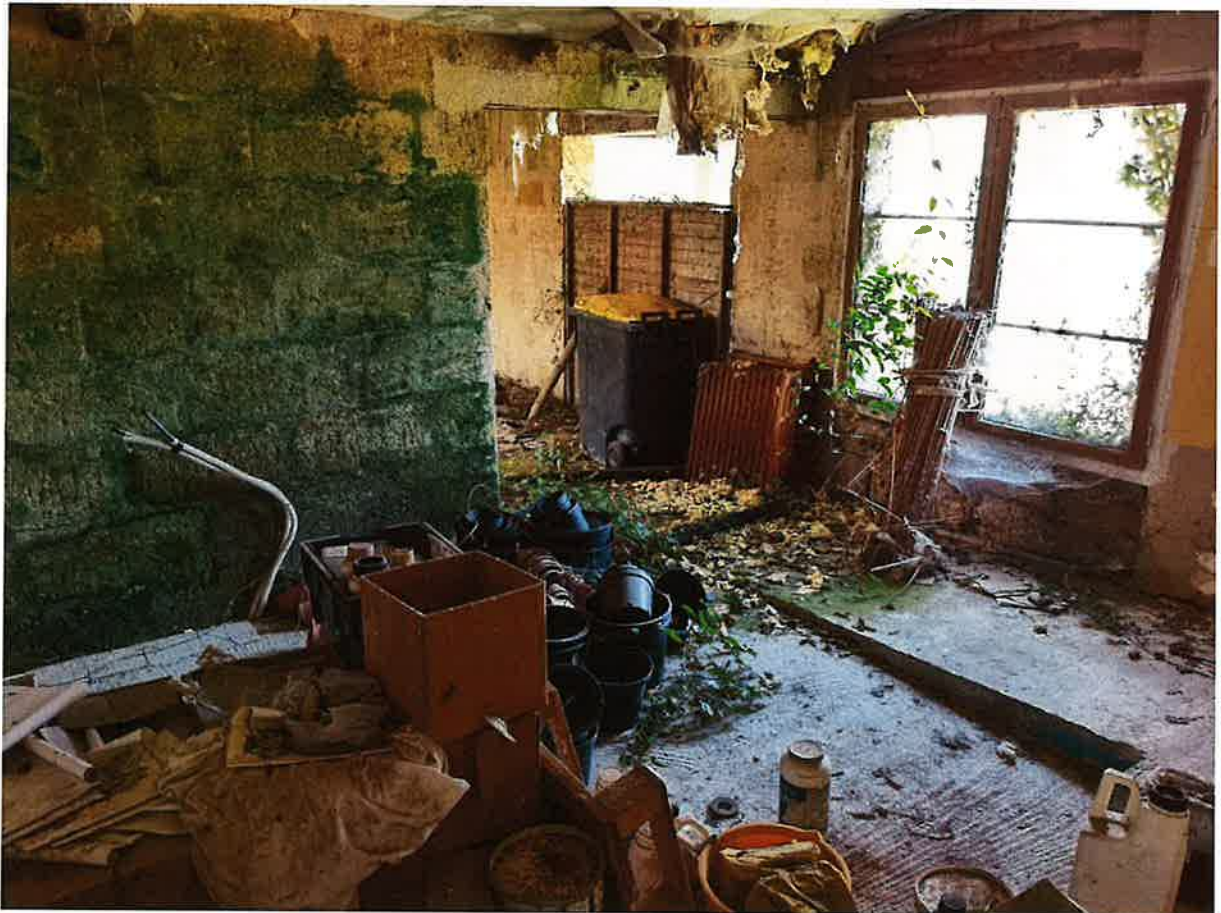
Le sol bétonné est en bon état.
Les murs sont en bon état.
La fenêtre est en bon état.
Le plafond est en mauvais état à un angle.
